2-6 道路のり面斜面対策におけるアセットマネジメント技術に関する研究(1)

研究担当者:佐々木哲也、加藤俊二

RESEARCH ON THE ASSET MANAGEMENT FOR THE ROAD SLOPE DISASTER PREVENTION MEASURES (1)

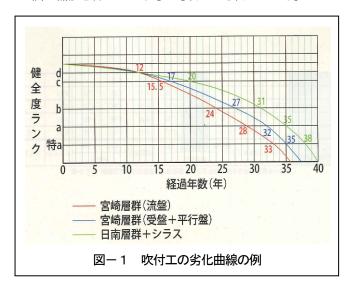
部分補強等の段階的対策を計画する際には、地域の地 質状況に応じた劣化曲線を作成して検討することが考え られる。図-1は宮崎における吹付工の劣化曲線の検討 例である。この図は当該地域の地山の地質毎に劣化曲線 を整理したもので、図中の健全度ランクについては、特 a は地山の変状に伴う吹付工の損傷であることから、本 研究における定義の観点からは除外して考えるものであ る。健全度ランクdおよびcは、吹付工自体の劣化や施 工不良に伴う損傷で進展の有無で区分しているものであ る。地山の風化に伴うものとしては、健全度ランクbと 健全度ランクaである。健全度ランクbは、地山の風化 に影響を及ぼすような事象が確認されたもので、例えば 排水孔から泥水が確認されたり、クラックや目地に植生 が入り込み水の侵入を助長するような状態が確認された ものである。また健全度ランクaは、地山の風化が要因 で吹付工自体に損傷が確認されたもので、例えばのり肩 部の水平クラックや段差やずれをともなうようなクラッ クである。健全度ランクbは初期症状ともとれるが、排 水孔からの泥水が確認される場合には、明らかに吹付け 背面に水が侵入しているものである。当事例をもとに、 段階的に対策を行う時期の計画検討を行ってみた。健全 度ランクbが確認されるまでをのり肩部の措置を行うま での猶予期間とするとこの劣化曲線では20~30年程度 となる。しかしながら、bからaに至るまでの期間が数 年と短期間であり、健全度ランクbの段階では既にかな りの風化が進んでいる可能性が高い。また、施工当初か ら徐々に水の影響により風化・浸食は進行していくこと

も踏まえる必要がある。さらに健全度ランク c ではモルタル自体の劣化と判断はしているものの、モルタル自体にクラック等の何らかの進行性の変状が確認されている時期でもある。ここで示している経過年数は平均値であり前後に数年の幅もあることも踏まえると、できる限り健全度 c に至るまでの間で措置を施すことが望ましく、劣化曲線のみで検討した場合には 10 年程度が一つの目安になるものと考える。ただし、実務で実施する場合には、さらに維持管理費用や更新を行った場合の費用などライフサイクルコストを考慮した上で設定する必要がある。その際には現地状況や工事範囲や工法比較などより詳細な検討を行う必要がある。
