13.8 道路橋桁端部における腐食対策に関する研究

担当チーム：橋梁構造研究グループ

RESEARCH ON RETROFITTING FOR CORRODED GIRDERS AROUND EXPANSION JOINTS

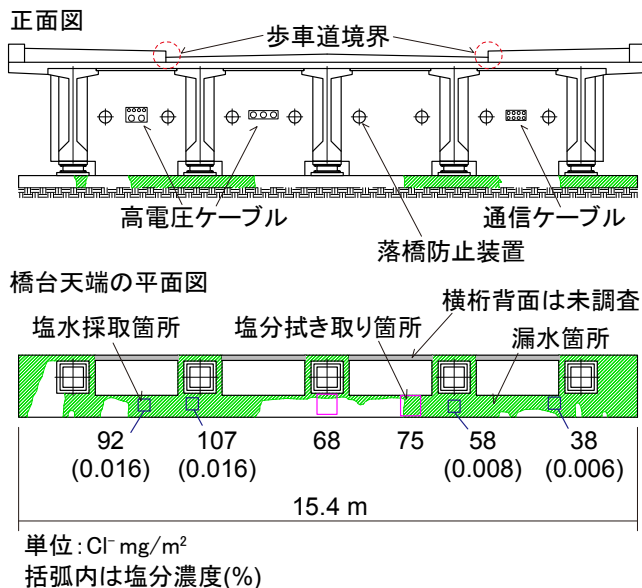
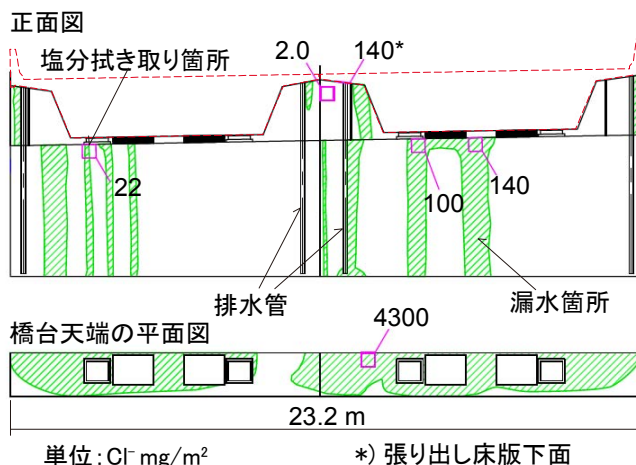
沿岸部の塩害対策区分 S₂ に相当する地点にある RC 橋で塩害が著しい部位では、約 60 Cl⁻mg/m²以上の付着塩分量が測定されている⁹⁾。A 橋、B 橋ともに、橋台の天端や前面で 60 Cl⁻mg/m²を大きく超える箇所が見られた。いずれも供用期間が短く、かつ下部構造であることからかぶり厚が比較的に厚いため、塩害等の劣化はまだ見られない。しかし、両橋ともに日本海から約 10km 離れているにもかかわらず、沿岸部の塩害対策区分 S の橋と同等の塩化物イオンがコンクリート表面に存在していることがわかった。

図-2 道路橋橋台の付着塩分量調査結果の例

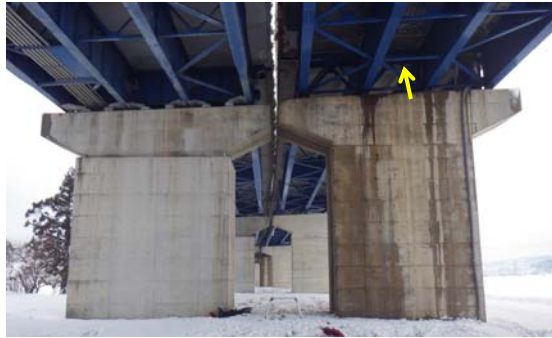
写真-1, 2 に示す C 橋は、1987 年竣工、橋長約 500m、有効幅員 9.5m(片側)の一般道であり、内陸に位置する。交通量が多いため、冬季に、頻繁に除雪や散布車による凍結防止剤の散布が行われている。C 橋の橋脚は、その直上の伸縮装置がフィンガータイプであり、供用の途中から漏水対策が行われた形跡が見られた。しかし、写真-1 に示した橋脚の外観から、フィンガータイプのままで供用されていた期間に、既に多量の漏水があったと推察される。また、写真-2 に示したとおり、調査時点では、止水材が抜け落ちて、著しい漏水が見られた。図-3 に、C 橋の橋脚周囲の付着塩分量を示す。付着塩分量が 60 Cl⁻mg/m²を大きく超える箇所が多く見られ、C 橋橋脚も沿岸部で塩害対策が必要とされる橋と同等の塩分環境に置かれていると考えられる。

写真-1 多連連続桁橋の桁端部からの漏水事例
(奥に見える中間支点下の橋脚に比べて、橋脚の外観が漏水の有無により顕著に異なる。後述のC橋の外観)

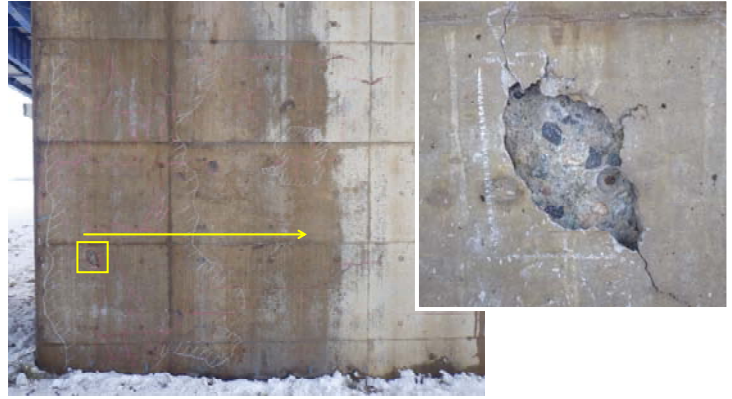
写真-1 に示した橋脚では、写真-3、図-4 に示すように、漏水範囲の一部にコンクリートのひび割れと広範囲の浮き、剥離が見られた。図-4 に示した浮きの範囲は、点検ハンマーによるたたき調査によった(地上 3m までの範囲を調査)。この橋脚では、漏水が四方の面に見られたが、コンクリートの浮きは図-4 に示した一面

図-3 には、塩分拭き取り位置におけるレーダ探査によるかぶり推定値も示した。コンクリートの浮きが見られた測定位置①の推定かぶりは 47mm であり、測定した範囲で最もかぶりが小さかった。しかし、写真-3 右に示したコンクリートの剥離箇所を見ると、剥離位置が比較的浅く、鉄筋の腐食が見られなかった。また、粗骨材の割れが比較的多く見られた。この近傍でのレーダ探査の結果を図-5 に示す(写真-3 の矢印上を探査)。浮きが見られた範囲では、表面反射波と区別し難いものの、深さ 30mm 以内の、鉄筋かぶりより浅い範

囲に空洞と思われる信号が見られた。以上の結果から、この橋脚の浮きは、かぶり小さい箇所での鉄筋腐食による可能性もあるが、凍害等の他の要因も考えられ、現時点では劣化原因を特定できていない。

写真-3 C橋橋脚のひび割れと浮き、剥離
(写真-1の右橋脚の左下拡大、右上写真は実線四角部分の拡大、矢印は浮きのレーダ探査位置)

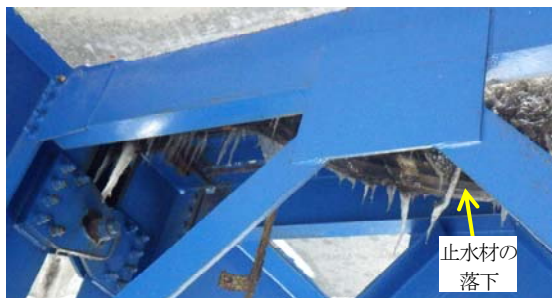
写真-2 伸縮装置からの漏水状況
(写真-1の矢印箇所、後付けの止水材が部分的に外れて、垂れ下がっていた。後述のC橋)

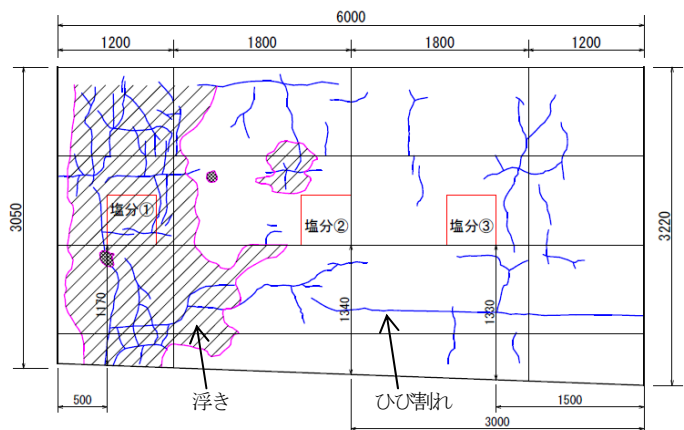
図-4 C橋橋脚のひび割れと浮きの範囲
(スケッチの範囲は、図-6に四角枠で示す。図中の塩分①～③は図-3に示す塩分拭き取り位置を示す)

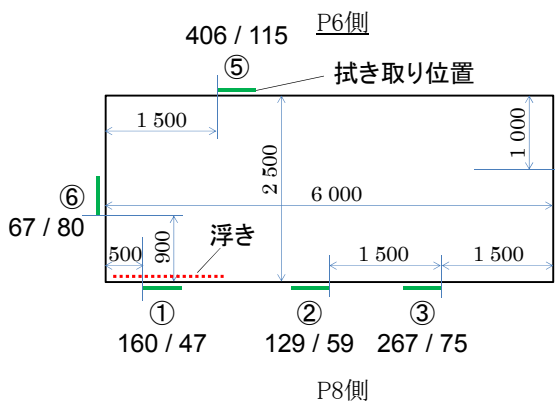
図-3 C橋橋脚の付着塩分量調査結果
(橋脚周囲の拭き取り位置を平面図で示す)

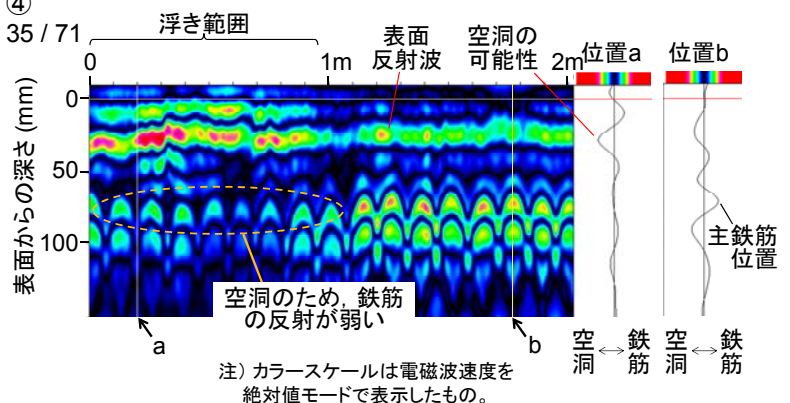
図-5 剥離位置付近のレーダ探査結果

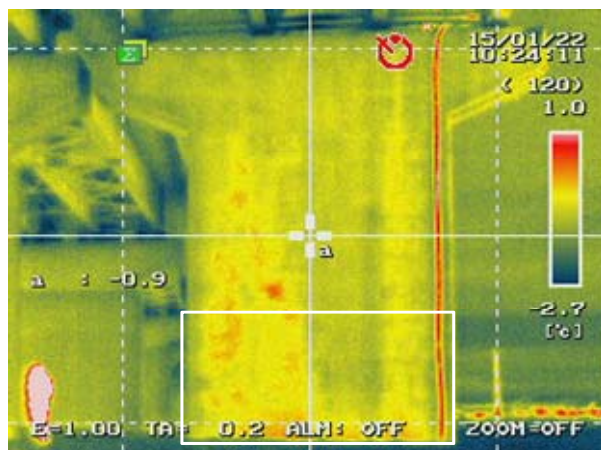
図-6に、同橋脚のコンクリートの剥離が見られた面を対象とした、サーモグラフィの画像を示す。撮影の

時間によって大きく異なるため必ずしも明確ではないが、図-6の画像によれば、コンクリートの浮きが見られた範囲で温度が高い部分(図中赤い部分)が見られ、高さ方向に広い範囲で浮きが生じている可能性があると考えられる。

図-6 サーモグラフィによる画像例
(午前10時半頃曇り、四角枠は図-6のスケッチ範囲)

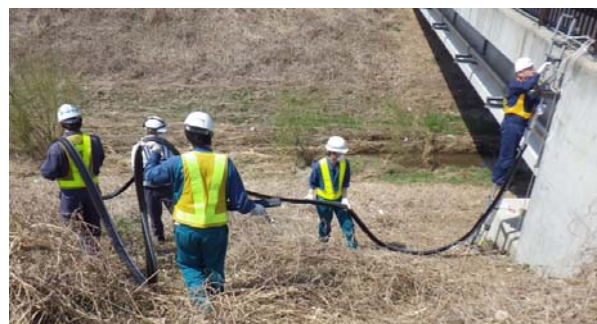
写真-6 ゴム製排水装置の設置作業

比較的遊間の小さいコンクリート橋の桁端部について腐食環境を改善するため、23年度より、東拓工業(株)、(株)ビービーエムそれぞれとの共同研究において、コンクリート橋の狭い遊間を対象とした桁端部用排水装置の開発に取り組んでいる(写真-4, 5) [7,8](#)。26年度は、過年度に各社2橋で実施した試験施工の追跡調査を行うとともに、漏水が見られる箇所について施工方法を改良して、再度試験施工を行った(各社1橋)。写真-6, 7に試験施工の状況を示す。過年度の事例を含めて、各排水装置の試験施工後の経過観察を行う予定である。

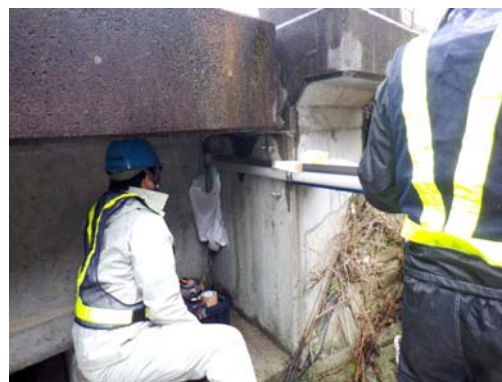
写真-7 ポリエチレン製排水装置の設置作業
