3.9 津波の影響を受ける橋の挙動と抵抗特性に関する研究

担当チーム：橋梁構造研究グループ

研究担当者：星隈順一、中尾尚史

STUDY ON BEHAVIOR AND RESISTANCE CAPACITY OF BRIDGE UNDER TSUNAMI-INDUCED FORCE

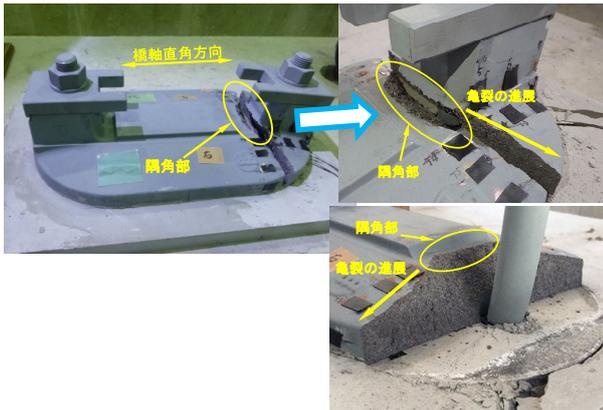
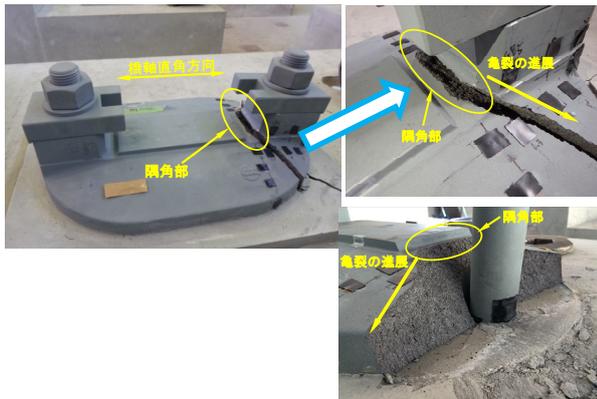
写真-2.2 水平載荷実験後の供試体損傷部

橋軸直角方向に相当する向きへの荷重実験終了後の線支承の状況を写真-2.2 に示す。300kN タイプ支承と 750kN タイプ支承ともに、下沓突起部の隅角部から亀裂が入り始め、下沓下面のアンカーボルト穴部に向かって生じた。亀裂が入り始めた直後に急速に進展し割れるような挙動を示したことから、脆性的な破壊に近い現象が生じたと考えられる。これは、損傷部の下沓に脆性破壊を起こしやすい鉄材料（FC250）による影響と考えられる。下沓突起部の隅角部が損傷した後は、下沓突起部とアンカーボルトが同時に橋軸直角方向(支点中心から外側)へ曲げ変形する挙動を示した。なお、荷重方向と反対に位置する下沓突起部の隅角部やアンカーボルトに関しては損傷は見られなかった。

達した直後に荷重の低下し変位の増大が見られる。水平荷重—ひずみの関係を図-2.7 に示す。両支承ともほぼ同じ傾向であったため、ここでは 300kN タイプ支承の結果を示した。下沓上面および下沓底面突起部の基部に着目すると(図-2.6(a),(b)), 最大水平荷重に達したと同時に下沓突起部の隅角部の近傍部(グラフ線番号(2),(3),(5),(7))において引張ひずみが最も卓越していることから、最大水平荷重に達したと同時に下沓突起部の隅角部において亀裂が入り始め、下沓下面のアンカーボルト穴まで急激に損傷したものと考えられる。

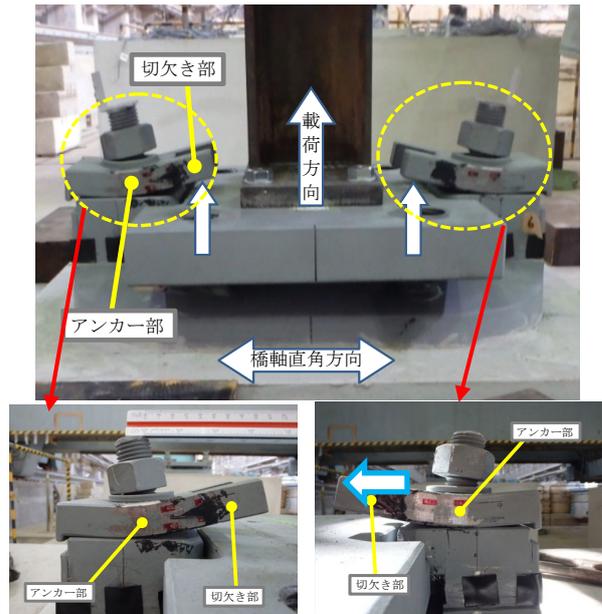
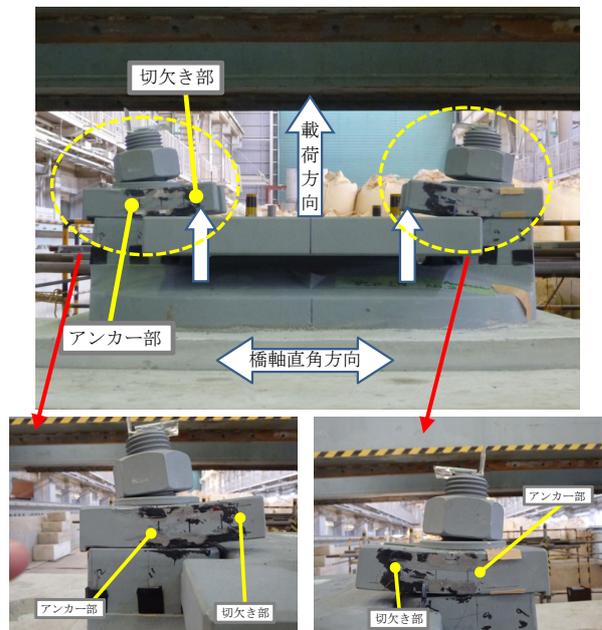
(b) 750kN タイプ支承
写真-2.3 鉛直载荷実験後の供試体の損傷部

-2.3に示す。300kN、750kN タイプ支承ともに、ピンチプレートのアンカーボルトが設置されている位置(アンカー部)を支点とし切欠き部にかけて鉛直上向き方向に曲げ上がる挙動を示した。アンカーボルトは、ピンチプレートの曲げ上がる変形により、同様に曲げと引張に相当する反力を受けている。

载荷初期においては、ピンチプレートのみに変形が生じていたが、荷重を载荷していくにつれピンチプレートとともにアンカーボルトが鉛直上向き方向に引張られながら橋軸直角方向(支承中心に対し外側方向)へ曲がる挙動を示した。また、下沓部には損傷は見られなかった。

本載荷実験において、損傷が確認された部位については、文献 13)において考慮されている設計断面と一致する傾向を示しているが、設計上、最弱部となるのは、写真-2.3 よりピンチプレートのアンカー部となる。

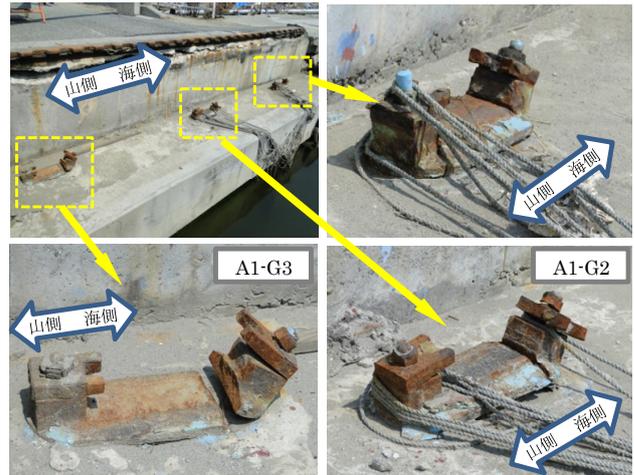
写真-2.4 水尻橋の損傷した支承部

まず、写真-2.4 に示す水尻橋（宮城県南三陸町）に設置されていた線支承に着目する。本橋は、橋長 31.95m (10.7m+10.6m+10.45m) の 3 連鋼単純桁橋であり、上部構造は桁高 700mm の H 型 3 主桁橋である。支承部の損傷状態から、すべての支承線で水平方向の作用力に抵抗する下沓突起部の近傍部に損傷が確認され、下沓突起部とアンカーボルトが橋軸直角方向へ曲げ変形している。実験結果と比較すると、本線支承では橋軸直角方向の水平力による影響を支配的に受けたものと考えられる。

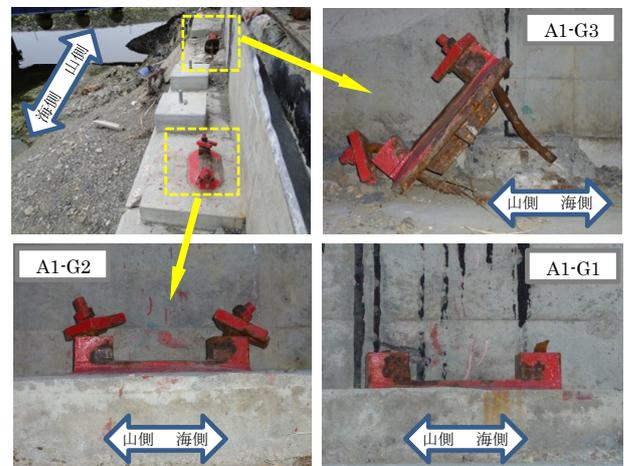
写真-2.5 横津橋の損傷した支承部

次に、写真-2.5 に示す横津橋（宮城県南三陸町）に設置されていた線支承に着目する。本橋梁は、橋長 32.4m (2 × 16.2m) の 2 連鋼単純合成桁橋であり、上部構造は桁高 850mm の H 型 3 主桁橋である。支承部の損傷状態から、鉛直上向き方向に抵抗する部品であるピンチプレートの曲げ変形や損失、ピンチプレートを取付けているアンカーボルトの曲げ変形や破断、下部構造からの抜けによる損傷が多く見られる。前述した実験結果と比較すると、アンカーボルトによる損傷状態と似た傾向を示していることから、線支承は鉛直上向き方向の荷重による影響の方が支配的であったと考えられる。

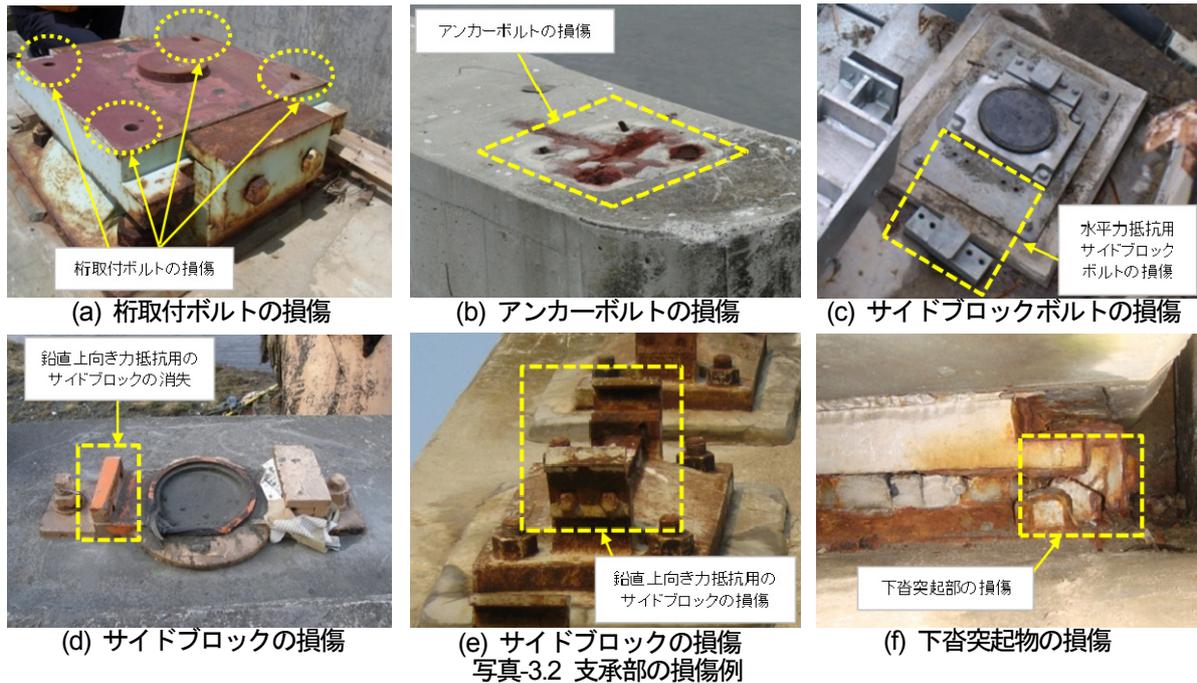
写真-3.2(a)は、上部構造と支承部との取り付け部品である桁取付ボルトに損傷が生じている。支承上面にあるせん断キーに損傷が見られないことから、支承部には鉛直上向き方向の力を支配的に受けたことにより、ボルトが引張破断したものと考えられる。また、取り付けボルトが先に損傷したため、支承本体には目立った損傷は見られない。

写真-3.2(b)は、下部構造と支承部との取り付け部品であるアンカーボルトに損傷が生じている。沓座の損傷痕を見ると、橋軸直角方向に向かって削られている跡がある。これは、支承下面に設けてあるリブによるものと考えられる。したがって、支承部には橋軸直角方向の荷重が支配的に受けていたものと考えられ、アンカーボルトはせん断破断したものと考えられる。

写真-3.2(c)は、水平方向に抵抗するサイドブロックの取り付けボルトに損傷が生じている。片側のサイドブロックのみが損傷していることから、橋軸直角方向の荷重が支配的であったと考えられ、取り付けボルトは、せん断破壊による損傷を受けたものと考えられる。

写真-3.2(d),(e)は、鉛直上向き方向に抵抗するサイドブ

ロックと、それを取付けるボルトに損傷が見られる。双方の支承部ともに鉛直上向き方向の荷重が支配的であったと考えられる。また、双方の支承のサイドブロックは、同じ構造形式であるが、写真-3.2(d)では取付けボルトが損傷、一方、写真-3.2(e)ではサイドブロック本体が曲げ上がるような損傷が生じており、破壊形態に違いが見られた。

写真-3.2(f)は、支承部本体の下沓突起部に損傷が見られる。この部分は、水平方向の荷重に対して抵抗する機能を持ち合わせている。損傷部の下沓突起部が橋軸直角方向へ変形していることから、橋軸直角方向の荷重が作用したものと考えられる。

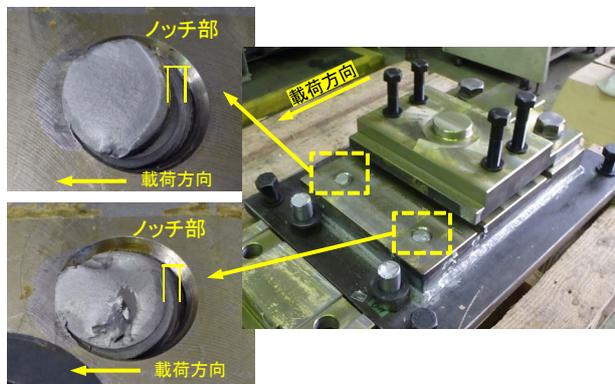
写真-3.3 実験後の損傷制御部品 (Case1)

Case1の載荷実験後の供試体の状況を写真-3.3に示す。最終的な破壊形態は、損傷制御部品であるサイドブロック取付けボルトに設けたノッチ部において破壊する結果となった。ボルトの破壊部に着目すると、ボルトの変形が載荷方向に変形している挙動を示していることから、せん断破壊に近い現象が生じているものと考えられる。また、ネジ部に曲げ変形が生じた跡がある。これは、図-3.2に示すように、取付けボルトのノッチ部が所定の位置に設置されていることを確認するため、サイドブロック本体側の下面に5mm程度のすき間を設けている。そのすき間の中で、S字のような曲げに似た変形を引き起こしたと考えられる。その他サイドブロック本体、上沓、下沓に損傷は見られなかった。

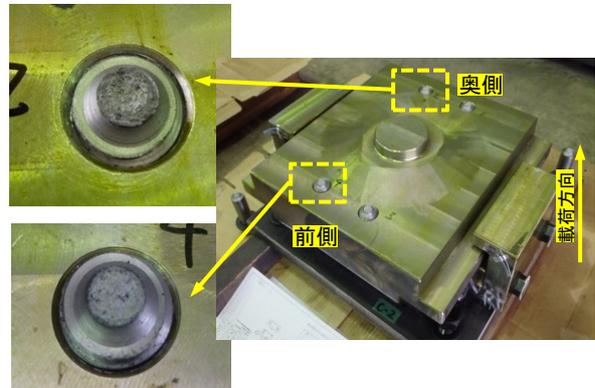
写真-3.4 実験後の損傷制御部品 (Case2)

最終的な破壊形態は、損傷制御部品である桁取付けボルトに設けたノッチ部において破壊する結果となった。損傷部においては、すべてのボルトが同時に破壊したものではなく、奥側のボルト2本が先に破壊し、後に前側2本が破壊する傾向を示した。ボルトの破断面に着目すると、同様な破断面が見られることや、曲げ変形に似た損傷が生じていないことからボルトには引張方向の荷重が支配的に作用したものと考えられる。その他、上沓、下沓に損傷は見られなかった。

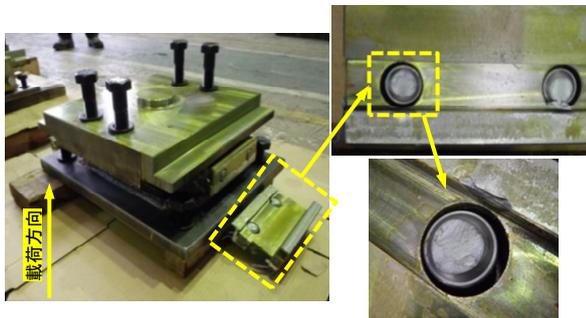
写真-3.5 実験後の損傷制御部品 (Case3)

Case3の載荷実験後の供試体の状況を写真-3.5に示す。最終的な破壊形態は、損傷制御部品であるサイドブロック取付けボルトに設けたノッチ部において破壊する結果となった。また、Case1, 2のようにボルトが瞬時に損傷を起こす現象は見られず、徐々にボルトに破壊が進行する傾向が見られた。ボルトの破断面に着目すると、Case1で損傷したボルトの破断面形状と同様な傾向が見られたことから、せん断による挙動が支配的と考えられる。

また、Case1と同様にボルトのノッチ部の位置が確認できるようにサイドブロック側に隙間を設けているが、ボルトのノッチ部に曲げ変形痕などは見られなかった。その他、上沓、下沓に損傷は見られなかった。

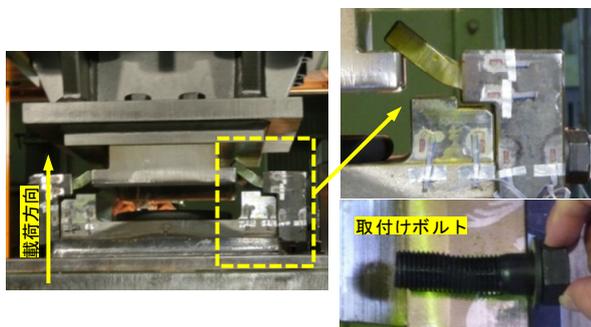
写真-3.6 実験後の損傷制御部品 (Case4)

Case4の载荷実験後の供試体の状況を写真-3.6に示す。最終的な破壊形態としては、損傷制御部品であるサイドブロック本体の張出し部であり、張出し部の板厚が変化する部分を起点とし、板厚が薄い部分において、鉛直上向き方向に曲げ上がる変形を示した。また、サイドブロックの取付けボルトにおいても、橋軸直角方向に変形する傾向となった。その他、上沓、下沓に損傷は見られなかった。
