融雪等による道路斜面災害の調査・評価手法に関する研究（２）

担当チーム：寒地基礎技術研究グループ
（寒地地盤）

INVESTIGATION AND EVALUATION METHOD OF ROAD SLOPE ATABILITY DUE TO SNOWMELT (2)

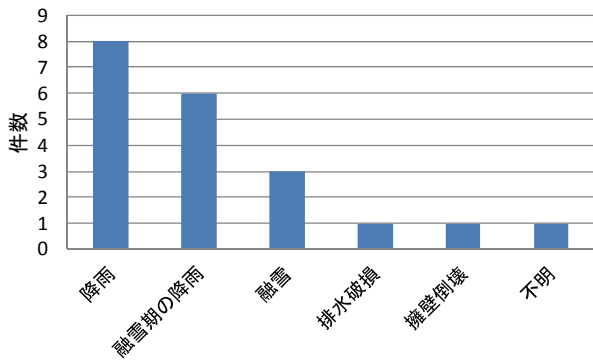
図1 盛土災害の誘因
(平成22年～24年の北海道において)

収集した結果、事例数は20件となった。災害の誘因別に件数で整理した結果が図1である。誘因としては、「降雨」によるものが8件、「融雪と降雨」によるものが6件、「融雪」が3件となったほか、排水施設の破損が1件と、水に関するものが全体の9割を占めた。次いで、盛土災害の発生時期について図2に整理した。先に示した通り、融雪を誘因とする災害が多いことに関連し、5月に災害件数が突出している。収集した事例は限られているが、北海道のような積雪寒冷地においては、融雪期の盛土災害に対する技術的検討の重要性が改めて確認された。

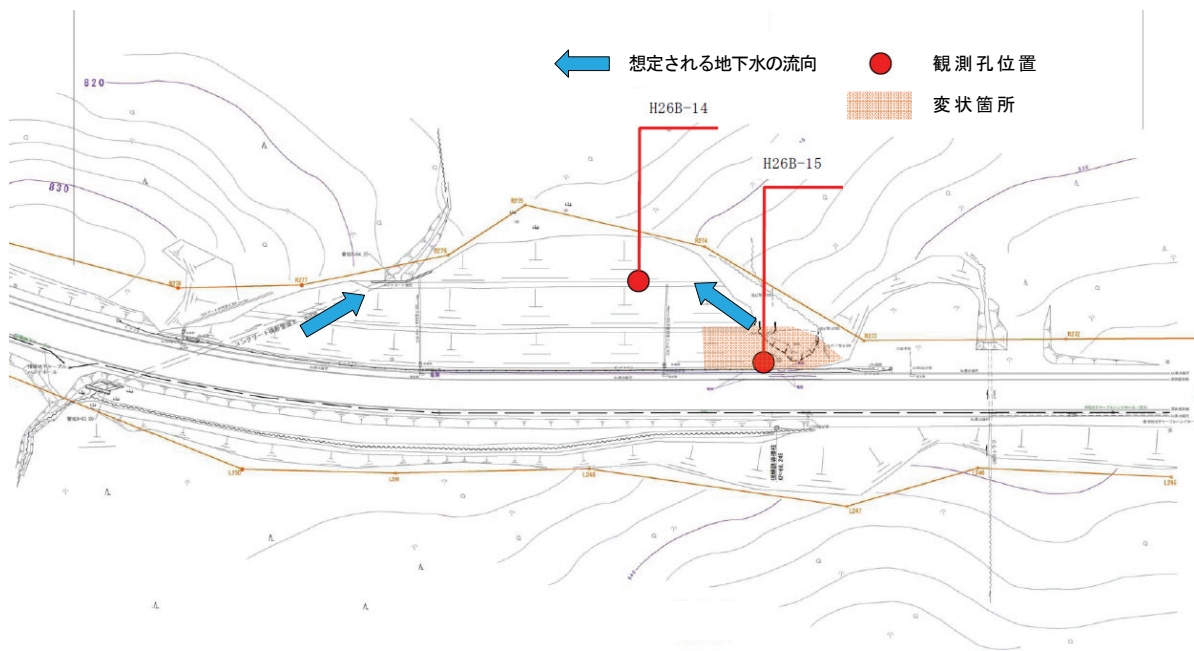
図3 当該盛土の状況および水位観測箇所 (平面図)

当該盛土は切り盛り境に位置する片盛土であり、平成26年4月に、盛土法面の変状および路面クラックが確認された。変状箇所における盛土高さは5m、勾配は1:1.5であり、被災当時は全体が湿地状で、法尻には湧水があり、また山側背後斜面には残雪があった。なお盛土材はシルト質砂礫に分類される。以上のような災害時の状況と、その後のボーリング調査等により、盛土内への融雪水の浸入が変状の一因と推察された。

当該箇所の平面図を図3に示す。図中の矢印は、旧地

形から想定される地下水の流向である。盛土内水位観測孔は盛土法面の変状箇所 (B-15) と盛土法面谷側 (B-14) の2箇所で行った。図3と併せて図4を参照されたい。

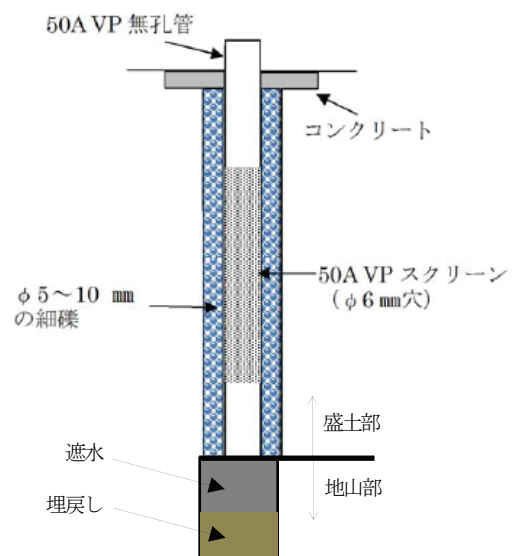
図5 盛土内水位観測孔

次いで、盛土内水位観測孔について説明する。水位観測はボーリング箇所を利用して行われた。今回、あくまで盛土の変状に直接的に影響を及ぼす盛土内の水位を観測したかったため、既存のボーリング孔において地山部を埋め戻した上、ベントナイトペレット等のシール材により遮水し、地山部を完全に閉塞した後、その上部において盛土内水位観測孔を設置している。これは、融雪水のように短期間である程度の水量が盛土や地山に流入することを考えると、盛土と地山の透水性の違いにより、地下水位が盛土と地山それぞれに形成されることが想定されるためである。盛土内水位観測孔の構造概要を図5に示す。なおB-14の孔底は地表面から深度2.4m、B-15の孔底は地表面から深度4.85mである。

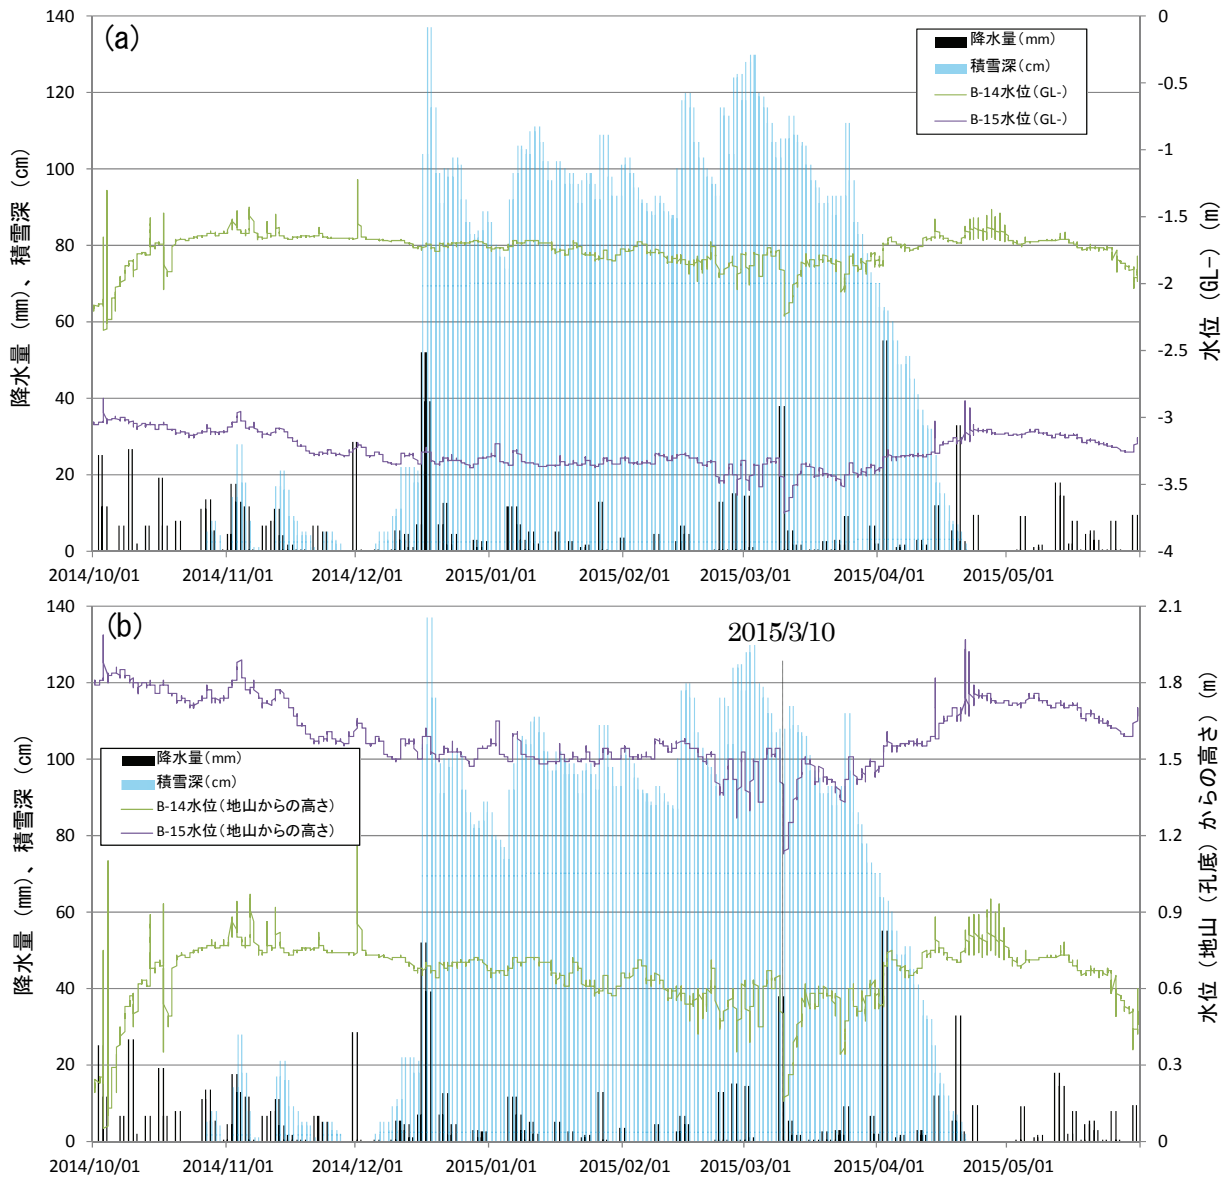
図6 盛土内水位観測結果

B-14とB-15において観測された盛土内水位を図6に示す。図には、現地から最も近いアメダスから得られた、降水量と積雪深のデータも参考に記載している。なお、図6(a)は地表面から水面までの深さで、図6(b)は孔底(地山)から水面までの高さで示している。

図より、観測箇所(標高)が異なり、また観測点における盛土厚さも異なるため、水位は一致しないものの、積雪期においてB-14とB-15の水位挙動は同じ傾向を示している。図6(b)に記している通り、両水位観測孔において、2015年3月10日に水位が低いポイントがあり、それ以降1カ月ほどで水位が60cm程上昇していることが確認できる。観測期間全体で見ると、この時期に特段

水位が高い訳ではないが、融雪期には、それ以前と比べて相対的かつ短期間に盛土内水位が高くなることが確認された。

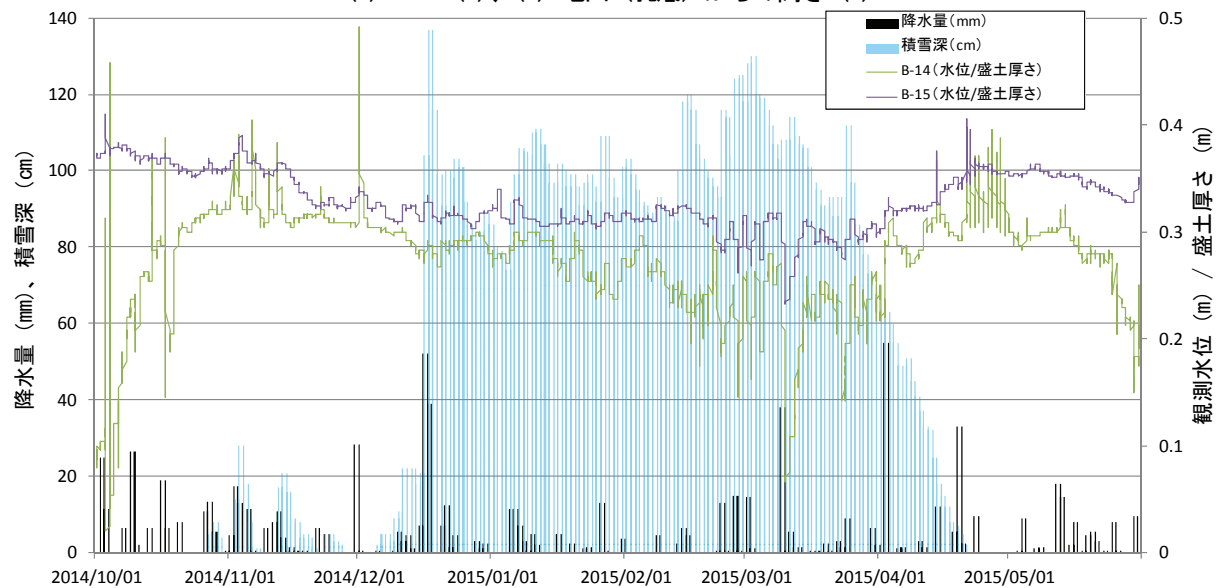
図7 盛土厚さで正規化した観測水位 (単位はともにm)

次いで、盛土の厚さが形成される盛土内水位に及ぼす影響を見るために、図7に、観測された水位(図6(b))を盛土厚さで正規化した結果を整理した。図より、盛土

厚さが厚いB-15の方が全体的に高い数値を示しており、積雪期に関してはその差がある程度一定に見受けられる。

本結果は本調査のみの限られたものであり、地山の透水性や盛土と地山の透水性の差などによりその傾向は異なることは考えられるものの、ある箇所の水位観測により、その他の箇所の盛土内水位を推定できる可能性を示唆している。

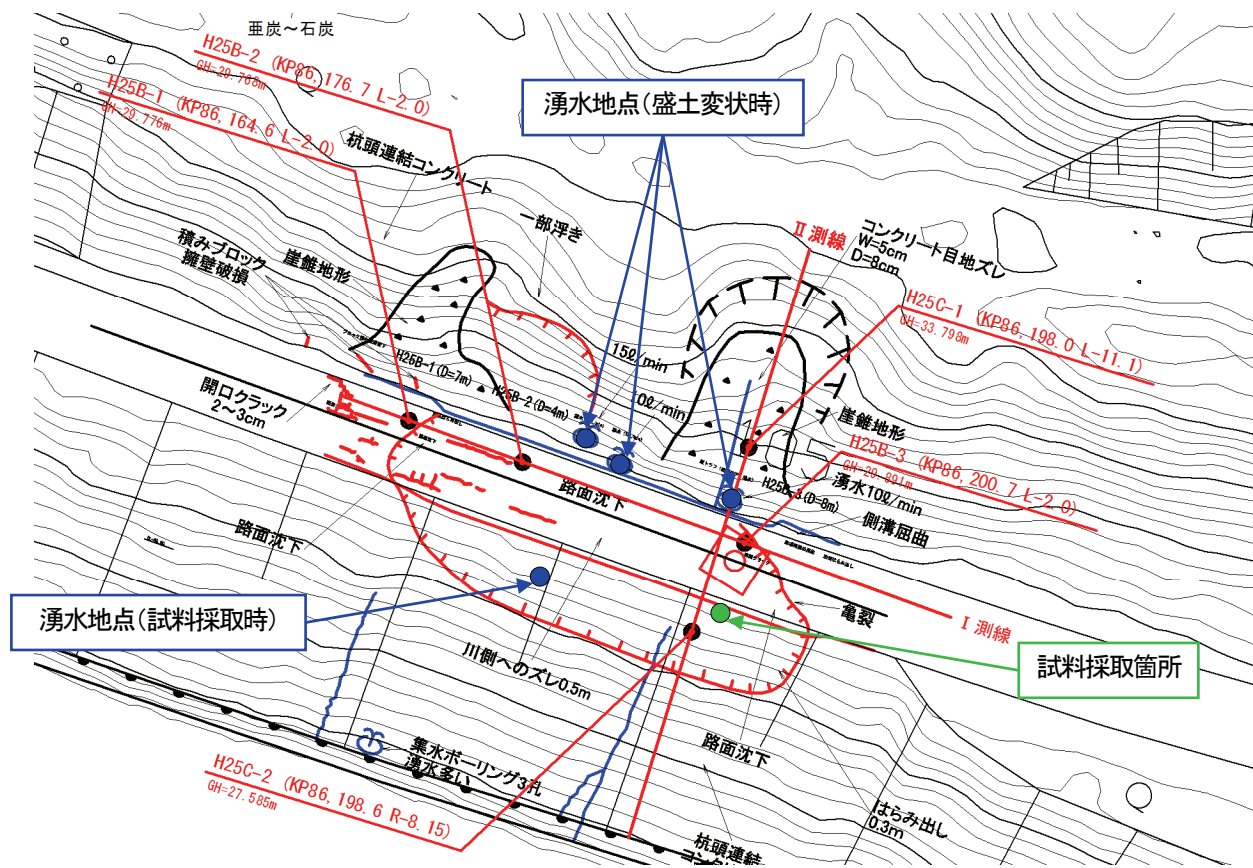
図8 すべり安定解析の対象とする現場平面図

当該現場は平成25年4月に路面に亀裂が確認された道路盛土（片盛土）である。変状確認後の現地調査において得られた平面図を図8に、断面図を図9に示す。

原因調査により、地質的素因として、道路盛土直下に背後斜面から供給された透水性の良い粗粒土と不透水性の粘性土の薄層からなる非常にルーズな二次堆積物（崖錐堆積物；dt）が分布し、地下水が浸透し易い条件下にあったこと、地形的素因として、背後に谷斜面を有し、融雪に伴う表流水や地下水が集中しやすい箇所であったことが挙げられている。

生直後の点検でも山側側溝が滞水していたとの報告があった。そのため変状の誘因としては、降雨と急激な融雪で山側側溝の排水が盛土直下の崖錐堆積物中に浸透し、地下水上昇に伴ってせん断強度が低下したことによる地盤の緩みと推定されている。

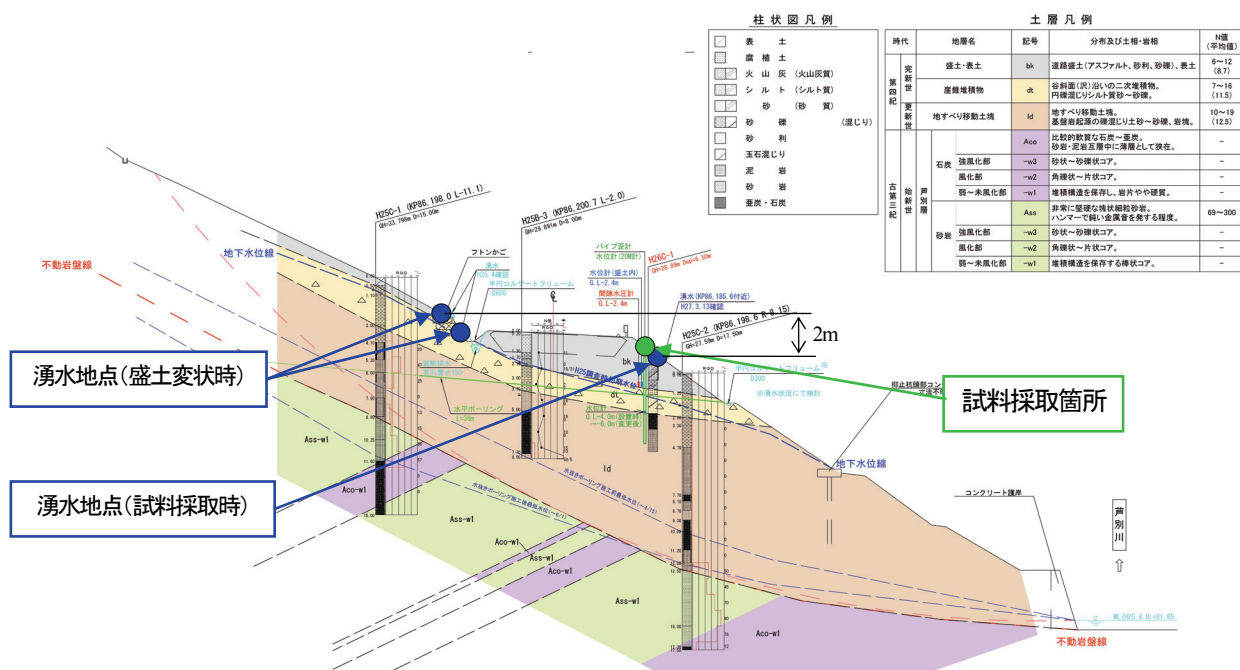
図9 すべり安定解析の対象とする現場断面図

採取時の湧水地点との水頭差は最大2m程度（図9参照）である。これは水圧で 20kN/m^2 に相当する。つまり、盛土変状時には $\Delta u=20\text{kN/m}^2$ 程度の過剰間隙水圧が盛土内に作用しており、盛土が不安定な状態であった可能性が考えられる。

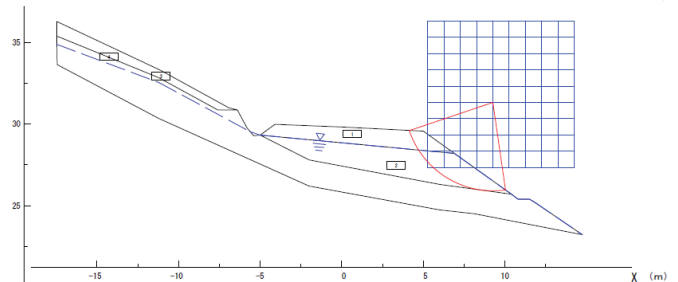
図11 初期水位を仮定した断面における解析結果

図11に示す通り、解析の結果、現況のすべり安全率 $F_s=1.433$ となり、 $F_s \geq 1.2$ （道路土工—盛土工指針²⁾）を満足しており、現況断面での盛土の安定性は確保されている状態であると判断できる。つまり今回湧水地点から仮定した融雪期における水位においては、盛土に変状は生じないという結果となった。しかし、現実に過去、対象とした盛土で変状が生じている事実があるため、盛土内には与条件以外に何らかの作用が働いていると考えることが自然である。

最小安全率	$F_{s \min}$	=	1.433
円弧の中心	X	=	9.27 (m)
	Y	=	31.31 (m)
半径	R	=	5.42 (m)
抵抗モーメント	M_R	=	506.8 (kN・m)
起動モーメント	M_D	=	353.8 (kN・m)

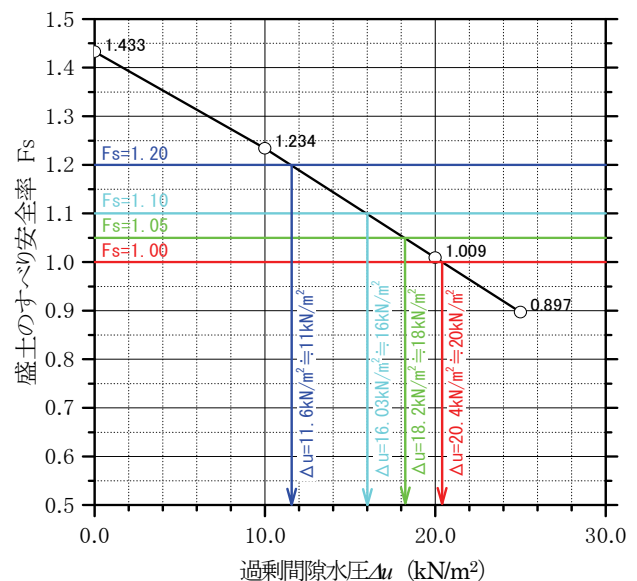
図12 盛土内の過剰間隙水圧とすべり安全率の関係

図12に、過剰間隙水圧比をパラメータに実施した解析結果を示す。横軸に過剰間隙水圧 Δu 、縦軸は盛土のすべり安全率 F_s で整理している。図より、盛土内の過剰間隙水圧の上昇とともにすべり安全率が減少し、その過剰間隙水圧 Δu が 20kN/m^2 程度作用すると、盛土のすべり安全率 F_s が1.0となる。
