コンクリート舗装の維持修繕に関する研究

担当チーム：道路技術研究グループ舗装チーム

【要旨】

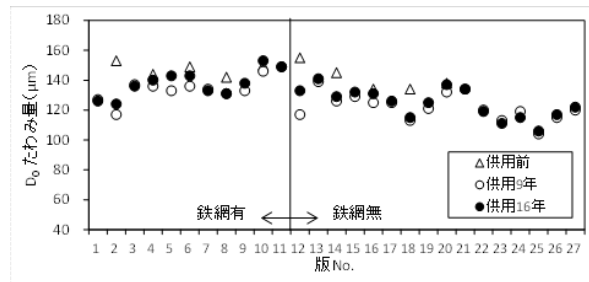
図2-2 版央におけるD₀たわみ量(第2工区)

第 2 工区の版央 D₀ たわみ量(98kN 荷重)ならびに目地部の荷重伝達率を図 2-2 ならびに図 2-3 に示す。版央 D₀ たわみ量は供用 16 年で 90 μ m 程度であり、供用前からの変化も小さく、路盤以下の支持力は十分に保たれていた。鉄網の有無による差は明確ではなかった。

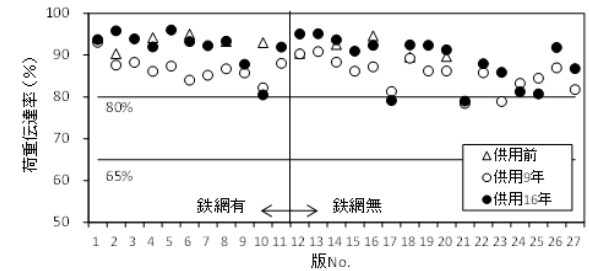
図2-3 目地部の荷重伝達率(第2工区)

荷重伝達率は 80%以上であれば良好、65%以下であれば不十分とされている⁷⁾。今回の調査区間では

概ね荷重伝達率は概ね 80%以上であり、荷重は良好に伝達していると判断できるものの、版 No.10、No.17、No.21、No.24、No.25 では相対的に荷重伝達率が低いため、今後の継続的な調査は必要だと考えられる。なお、鉄網の有無による差は明確ではなかった。

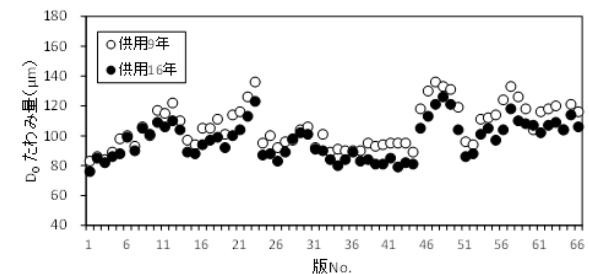
図2-4 版央におけるD₀たわみ量(第3工区)

第3工区の版央D₀たわみ量ならびに目地部の荷重伝達率を図2-4ならびに図2-5に示す。第3工区は供用前調査が実施されていない。版央D₀たわみ量は100 μ m程度であり、たわみ量の絶対値としては小さい。また、供用9年から16年かけて大きな変化は生じていなかった。これより、第2工区と同様、路盤以下の支持力は保たれていると考えられる。一方、荷重伝達率は版No.35以降のバラつきが大きい傾向にある。特に版No.50およびNo.63において65%を下回っており、荷重伝達性が不十分なレベルまで低下している。今後は目地部分の詳細な観察を実施するとともに、損傷のメカニズムを検討する。

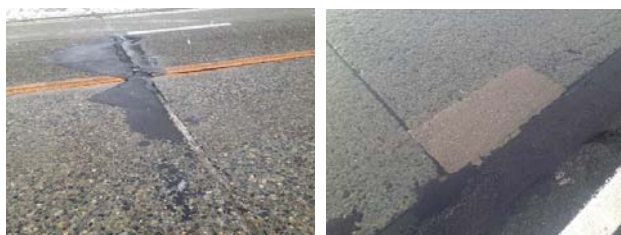
道路管理の実態把握に関する調査結果を表3-2に示す。加熱合材および超速硬セメント系材料を用いた角欠けの補修事例を写真3-1に、補修後に再度破損が生じて補修をやり直した事例を写真3-2に示す。破損形態としては、角欠け、ポットホール、骨材露出、段差・目地飛散、横断ひび割れであった。道路管理者によれば、構造的な破損形態の一つである横断ひび割れが発生していた箇所については、修繕が必要なレベルには達していないとのことであった。一方で、角欠けなどの路面の損傷については、早急に維持が必要なレベルだと道路管理者が判断し、路線Dのような対策(写真3-1)を実施した箇所も多かった。また、補修した箇所が再度劣化し、補修を繰り返し行っている箇所もあった。路線Fでは、角欠けやポットホールが発生した箇所に、ポリマーセメントモルタルによって薄層オーバーレイを施した

(a) 加熱合材 (b) 超速硬セメント系材料
写真 3-1 角欠けの補修事例（路線 D）

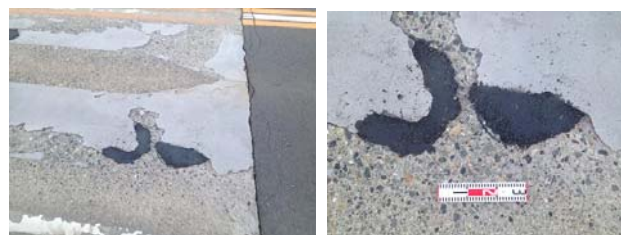
が、1 年程度経過後に剥離し、再度加熱合材にて補修を実施している箇所（写真 3-2）もあり、道路管理者は維持管理に苦慮していた。

写真 3-2 補修をやり直した事例（路線 F）

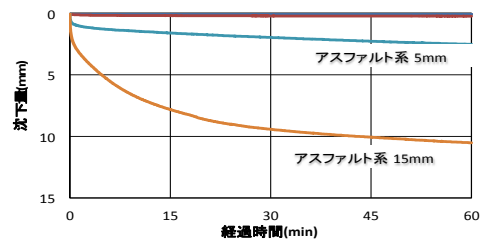
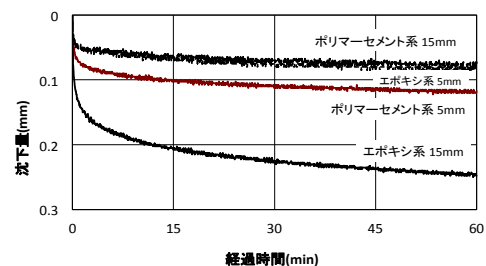
図 3-2 沈下量の経時変化

わだち掘れの経時変化として、最もわだちが深くなる中心部の沈下量の経時変化を示した。アスファルト系補修材は、他の 2 つの補修材と比較して沈下量が多い。特に、施工厚さ 15mm でのわだち掘れは深く、施工厚さに対して 70%程沈下していた。一方、ポリマーセメント系とエポキシ系樹脂系はアスファルト系に比べて沈下量が非常に小さかったため、0.35mm までの範囲を拡大した沈下量の経時変化を図 3-2(ii)に示す。ポリマーセメント系およびエポキシ樹脂系の場合、施工厚さに対して 1～2%の沈下に

留まり、施工厚さによる沈下量の差異は認められなかった。

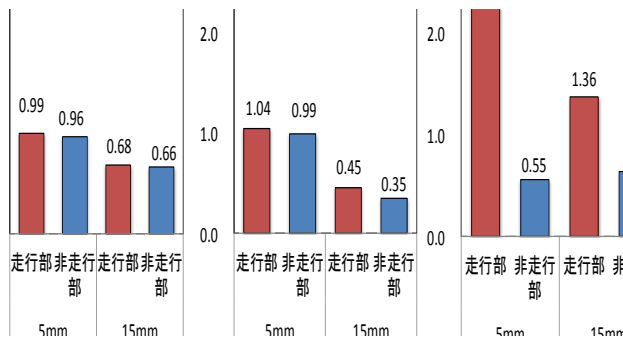
図 3-5 および図 3-6 にホイールトラッキング試験後の各補修材の引張接着強さ、および破壊部位と面積率を示す。ポリマーセメント系補修材の車輪走行部および非走行部における引張接着強さは、施工厚さの増加に伴い若干減少した。また、破壊部位とその面積率は、施工厚さの増加に伴い界面破壊率は減少し、補修材の材料破壊率が増加した。引張接着強さおよび破壊部位とその面積率から、ポリマーセメント系補修材の接着性に及ぼす輪荷重の影響は認められない。

エポキシ樹脂系補修材の車輪走行部および非走行部における引張接着強さは、施工厚さの増加に伴い減少し、破壊部位とその面積率は、施工厚さの増加に伴い界面破壊率が増加していた。

アスファルト系補修材の車輪走行部において、施工厚さの増加に伴い引張接着強さは減少し、破壊状態については補修材破壊が顕著となった。また、車輪走行部の引張接着強さは、非走行部のそれと比べて著しく増加している。これは、アスファルト系補修材が輪荷重により圧密されたことや、コンクリート基材とアスファルト系補修材の密着性が高まったためと推察される。ここで、引張接着強さ、破壊部位とその面積率から判断すれば、アスファルト系補修材は、ポリマーセメント系補修材およびエポキシ樹脂系補修材よりも接着性が高いが、前述の通り、

図 3-6 ホイールトラッキング試験後の各補修材の引張り接着強さ

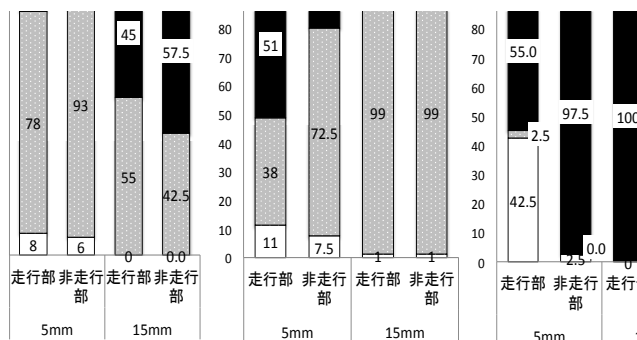
図 3-7 ホイールトラッキング試験後の各補修材の破壊部位と面積率

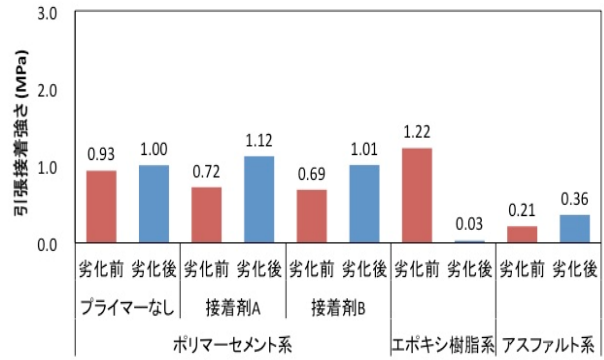
ポリマーセメント系補修材の引張接着強さは、劣化後に若干増加する。これは、セメントの水和反応の進行によるものと推察される。しかし、負荷を与えたことにより、ポリマーセメント系補修材の界面破壊率が増加した。界面破壊は、将来の接着性低下の潜在的なリスクとなり、熱冷繰り返しによりポリマーセメント系補修材の接着性が低下する可能性が示唆された。一方、プライマーを用いることで、ポリマーセメント系補修材とコンクリート基材の一体性は改善されることを確認した。劣化前の補修材の引張接着強さについて、1MPa を下回る結果が見られ、補修材の練りまぜや施工、コンクリート平板の表面粗度等の影響が懸念される。

エポキシ樹脂系接着剤は、劣化後に急激に引張接着強さが低下し、界面破壊が顕在化した。つまり、水や熱の作用によって接着性が著しく低下した。今回検討していないが、ポリマーセメント系と同様にプライマーの使用によって改善される可能性はある。

図 3-8 熱冷繰返し負荷に夜補修材の引張り接着強さの変化

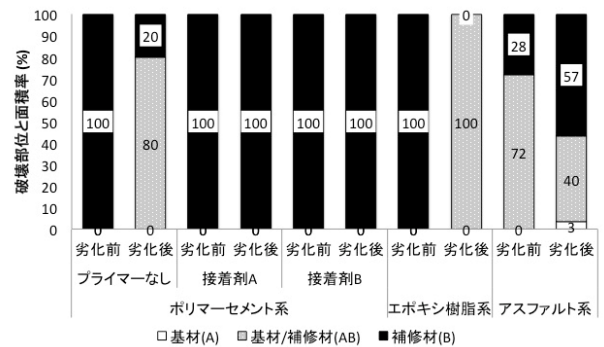
図 3-9 熱冷繰返し負荷による補修材の破壊部位と面積率の変化

り直し負荷後に若干増加し、界面破壊率は減少した。水の影響によってアスファルトは剥離しやすくなるため、接着性が低下することが予想されていたが、接着性が強まる結果となった。したがって、骨材からアスファルトが剥離する機構と、熱冷繰り返しによるコンクリート平板とアスファルト系補修材の界面で起る現象とは異なるものと考えられ、後者の機構については、今後の課題とする。

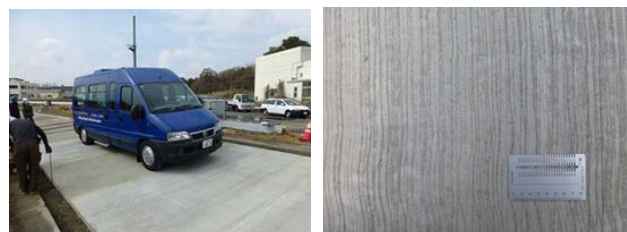
材齢 24 時間後の状況を写真 4-3 に示す。初期ひびわれは発生しておらず、適切な養生が実施できたことを確認した。今後は荷重車による促進載荷試験を行い、供用性を調査する予定である。

写真 4-3 施工後の状況 (材齢 24 時間後)

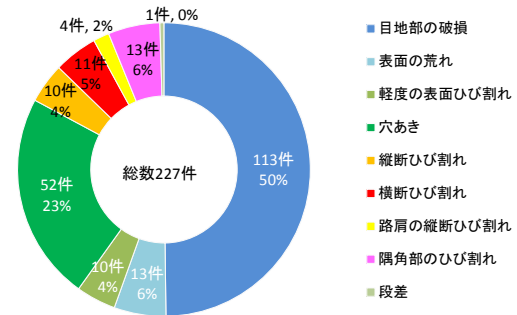
図 5-1 コンクリート舗装の損傷件数 (平成 24 年度)

平成 24 年度の調査における損傷数は 227 件であるのに対し、平成 27 年度の調査では 773 件と 3.4 倍の件数となっている。

また、損傷別では、目地部の損傷件数は 113 件から 447 件に、横断ひび割れは 11 件から 63 件となっており、他の損傷と比べて増加割合が多い。

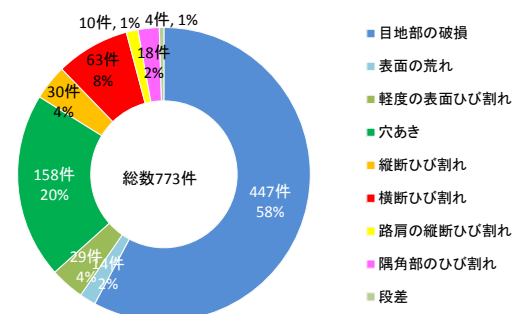
図 5-2 コンクリート舗装の損傷件数 (平成 27 年度)

一方、図中白抜き文字で示した路面表面における損傷と、黒文字で示した構造的な損傷の割合は両年度とも 5:1 程度の割合であった。

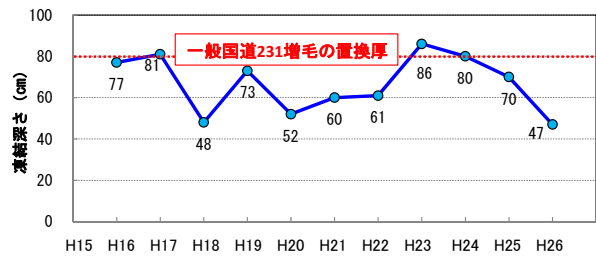
図5-4 調査区間の凍結深さ

増毛においては、20年確率凍結深さの70%にあたる80cmまで非凍上性の材料で置換されているが、この深さを超える凍結深さを示した年があり、路床の凍結の影響により凍上が起り、路盤面に不陸が発生し、コンクリート舗装版に損傷が発生しやすい状況となった可能性がある。

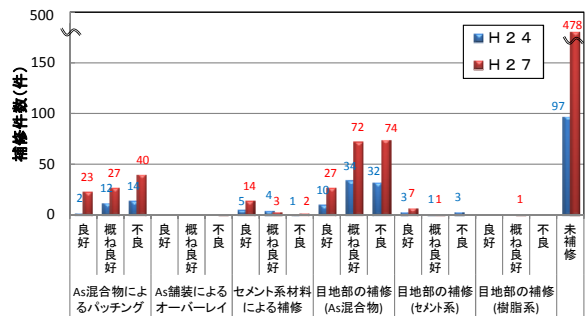
図5-5 コンクリート舗装の補修件数

平成27年度および過年度（平成24年度）に実施した補修件数を図5-5に示す。両年度とも補修材料はアスファルト混合物によるものが大半を占めていることが分かる。

補修材料は平成24年、平成27年ともに、アスファルト系が約9割を占めている。また、補修の状況が「不良」と判断された箇所は、アスファルト系による補修箇所では両年度とも4割以上であるのに対し、セメント系材料による補修箇所では1~2割程度と差異が見られた。

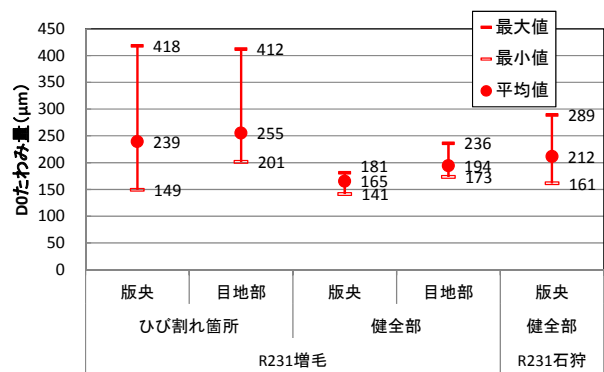
図 5-6 FWD 試験による D0 たわみ量

健全部における D0 たわみ量は概ね 150～250 μm の範囲にあるが、ひび割れが検出されている箇所に着目すると 400 μm を超えるたわみ量が検出された箇所がある。これは、融解期の支持力低下や路床の凍結による凍上の影響により、コンクリート舗装版と路盤の間に生じた空間の影響と推察される。
