## V-13 地すべり抑止アンカー工維持管理に関する調査

研究予算：運営費交付金（治水勘定）  
 研究期間：平 16～平 17  
 担当チーム：雪崩・地すべり研究センター  
 研究担当者：花岡正明、丸山清輝、小嶋伸一

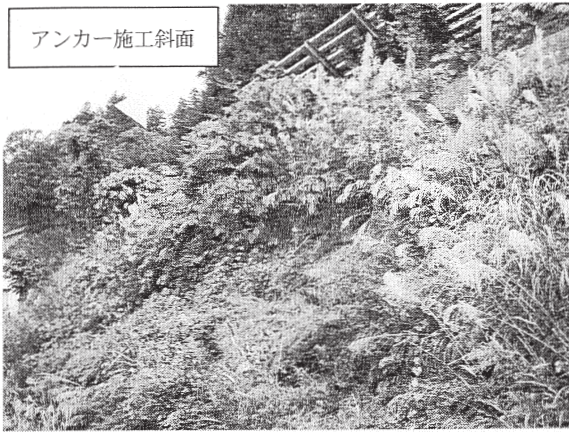
写真-2 アンカー施工斜面の状況  
(E地区、調査日 H17. 10. 24)

写真-2は、のり砕工に施工されたアンカー施工斜面の状況であり、アンカー頭部を目視することが出来ない箇所があった。写真-3は独立受圧板のアンカー施工斜面の状況である。2m四方の独立受圧板が、植生により確認しづらくなっている。表-5は、今回の調査での確認できたアンカーの本数である。F地区はアンカー近傍まで近寄れたため全て確

認できたが、B地区では、近寄れず河川対岸からの目視で確認が6%しか出来なかった。まずアンカーの近傍で目視点検できるようにすることが重要である。

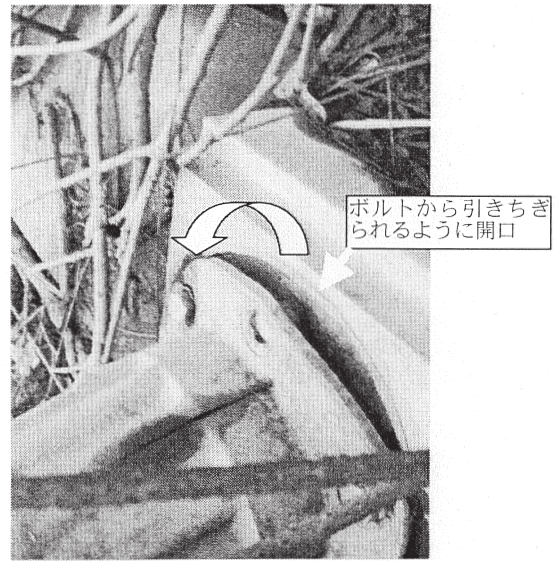
写真-5 アンカー頭部保護キャップの浮き  
(A地区、調査日 H17. 11. 28)

写真-4～6は、今回の調査で認められたアンカーの被災状況である。アンカー頭部保護キャップが崩落しているE地区では(写真-4)、プラスチック製と鋼製が装着されているが、プラスチック製のものが崩落したと考えられる。写真-5は、プラスチック製保護キャップの浮きが認められた事例で、保護キャップがボルトから引きはがされるように浮いている。調査地域は積雪が多くグライドの影響も考えられる。C地区ではコンクリート製保護工の崩落や浮きも認められた。

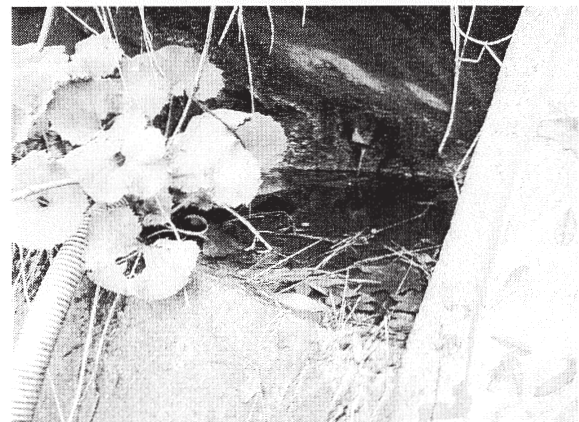
写真-6 のり枠工内に溜まっている湧水  
(D地区、調査日 H17. 11. 11)

写真-6は、のり枠の中に湧水が溜まっている事例である。また、写真-7のようにアンカー頭部付近に苔が生えている状況が認められ、のり枠、アンカー頭部が湿潤状態になっている状況がわかる。これらは、のり枠背面の浸食、アンカー頭部の腐食などの原因となる可能性があると考えられる。

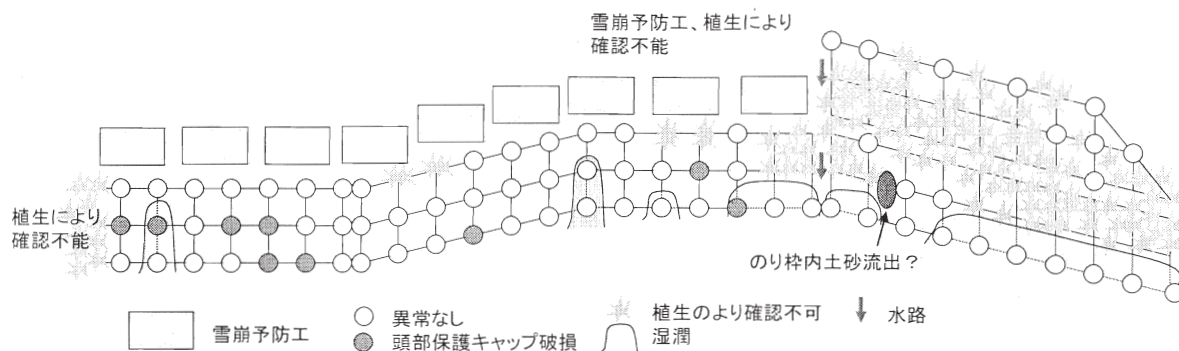
図-8 アンカーの被災状況調査結果模式図 (E地区)

図-8は、E地区の調査結果の模式図である。湧水や湿潤な箇所、沢地形や斜面の上部・下部等、特にアンカーが破損しやすい注意すべき立地条件は認められなかった。

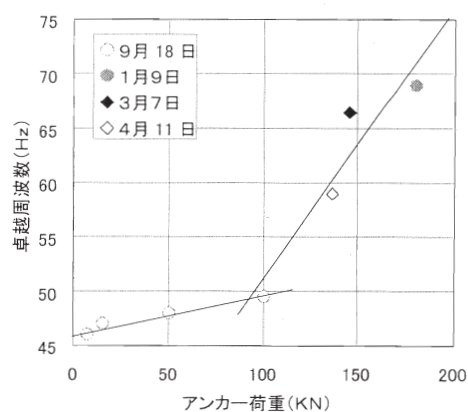
図-9 アンカー緊張力と卓越周波数の関係

図-9は、沖見地すべりで実施したアンカー緊張力と卓越周波数の関係で、1月9日、3月7日、4月11日では、それぞれ、地すべり活動によりアンカーに生じた荷重を除荷する前の計測結果である。9月18日のアンカー締め付け時には、アンカー荷重7kNで46Hz、100kNで49.5Hzに卓越周期が認められ、アンカー荷重の増加に従いほぼ比例して卓越周波数

も増加している。アンカー荷重を増加させるに従い安定性が増したため周波数が大きくなったと推定される。

地すべり土塊の振動を計測したわけではないが、独立受圧板の振動を計測することでリフトオフ試験と異なり簡便にアンカーに作用する荷重をある程度予測することが出来ると考えられる。

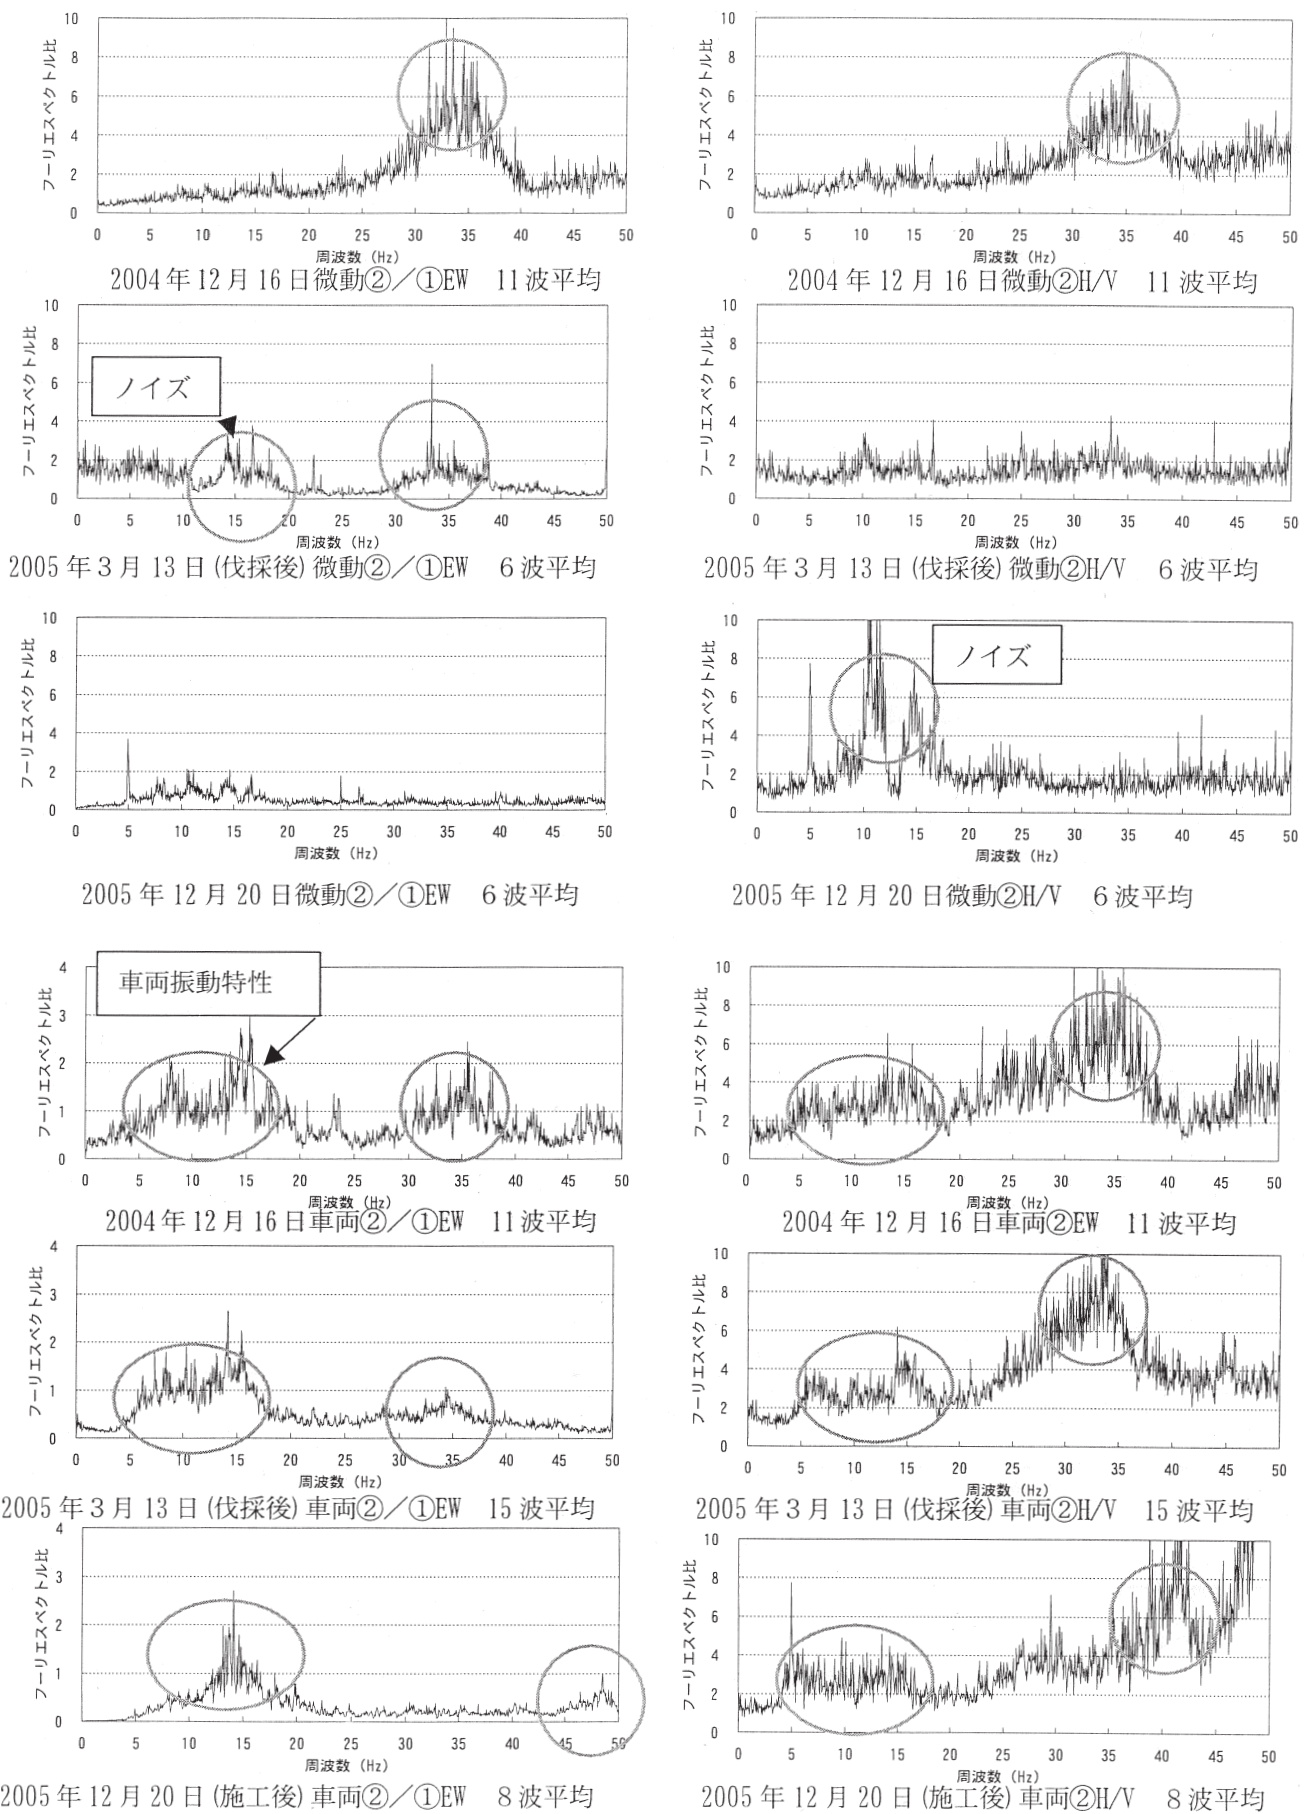
図-10 アンカーの施工前後における現地計測結果

図-10には、EW方向のフーリエスペクトルの比(②/①)と②地点における上下動のスペクトル比(H/V)を示す。

微動の計測結果では、①/②のフーリエスペクトル比で2004年12月16日、2005年3月13日に35Hz付近で見られた卓越周波数がアンカー施工後には認められなくなっている。H/Vについても、2004年12

月 16 日には 35Hz 付近に卓越が認められるが、その後の計測では認められない。

車両振動による計測結果のフーリエスペクトル比では、2004 年 12 月 16 日、2005 年 3 月 13 日に 35Hz 付近でアンカー施工後の 2005 年 12 月 20 日には 47Hz 付近でやや卓越が見られる。H/V についても、2004 年 12 月 16 日、2005 年 3 月 13 日には 35Hz 付近に 2005 年 12 月 20 日には 40Hz 付近でやや卓越が見られる。なお、10Hz 付近の卓越は車両による振動特性と推定される<sup>5)</sup>。

これらの結果から、H/V により卓越周波数を推定できる可能性があることが分かる。常時微動では、振動特性の変化は認められなかった。また、車両振動では、かなり高い周波数であるが施工前後で卓越周波数が 35Hz から 40Hz に変化しておりアンカー施工により影響が出ていることが推定される。

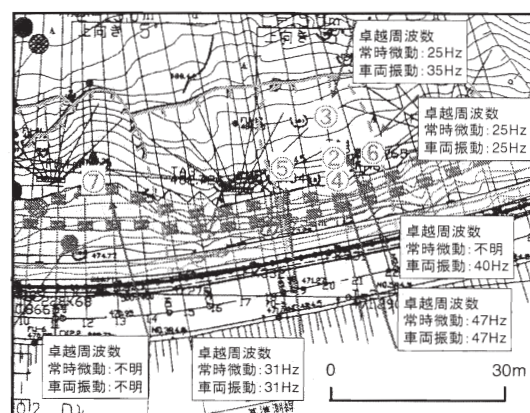
図-11 2005 年 12 月 20 日(施工後)の観測結果  
(H/V 8 波平均)

図-11 は、アンカー施工後の②～⑦地点での H/V で認められる卓越周波数を示したものである。図中の「不明」とは、明瞭な卓越周波数が特定できなかったものである。

地すべり奥行き方向に配置した⑥②⑤では、奥に行くほど、卓越周波数が小さくなる傾向が見られる。

地すべり横断方向に配置した③②④では、各々異なった卓越周波数を取り、一定の値を取っていない。これは、同一ブロック内でも測定地点により、卓越周波数が異なり、アンカー群としての常時微動診断への応用は難しいことになる。その理由は、アンカーが押さえている土塊の範囲が異なることや、地形形状等が影響しているためだと考えられる。
