河川コンクリート構造物の凍害劣化補修に関する研究

担当チーム：耐寒材料チーム

研究担当者：田口史雄、内藤 勲

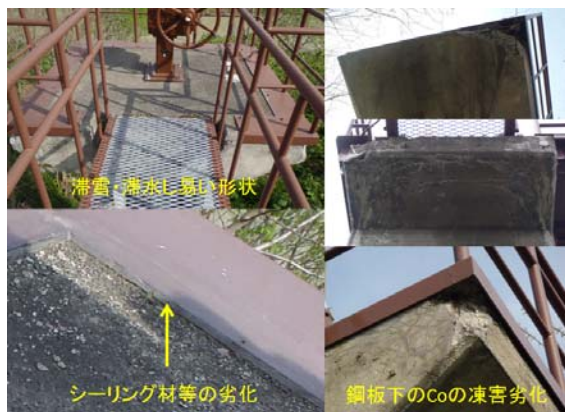
写真-2.3 凍害劣化が生じ易い樋門の事例(1)

述べたが、ここでは、さらに特筆しておきたい事例を紹介する。写真-2.3は、操作台上面に防護柵兼用の鋼製拡張板を設置したケースにおいて、凍害劣化が激しく生じた事例である。このケースは、鋼板によって操作台上面に、より滞雪・滞水し易い状態を作ってしまったことで劣化が非常に大きくなってしまった事例である。鋼板とコンクリートの繋ぎ目にはシーリング材で防水処理が施されているが、鋼板との段差分滞水し、さらに経年劣化により防水機能が損なわれ、鋼板とコンクリートの間に浸入した融雪水が凍結膨張し、コンクリートにひび割れが生じ、そこからさらに凍害劣化が進行したと思われる。また、写真-2.4は、上屋が後設置されたケースにおいて、操作台端部が部分的に大きく欠損した事例である。この欠損部分はひび割れ等の劣化が元々生じており、上屋建設時に適切な処置を行わなかったと推測される。そこに、屋根からの融雪水が壁を伝い、操作台端部に集中して供給されたため、部分的に凍害劣化が大きく進行し、欠損に至ったと考えられる。なお、上記の凍害劣化が生じ易い樋門の事例等については、樋門の凍害劣化事例集に取り纏めて整理を行っている。

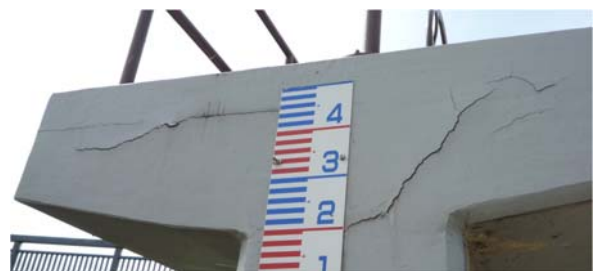
写真-3.1 操作台の再劣化状況

写真-3.1は、補修後の再劣化の代表的な事例である。補修は操作台と門柱を樹脂系の断面補修材と同系の表面被覆材で行っており、補修後、数年でひび割れと部分欠損の再劣化が生じた。この樋門は、その後、全面改修が行われたため、本研究において解体し、操作台を詳細調査した。写真-3.2と図-3.2に詳細調査の一部である付着強度試験後の破断状況と付着強度試験結果を示す。この事例の場合、被覆材と断面補修材は健全であり、十分な付着強度を有していたが、内部のコンクリート（以下、母材）との付着強度試験では母材で破断した。付着強度も一般的な参考規定の1.5N/mm²値（例えば、NEXCOの断面補修材の品質規格 JHS-416等）を大きく下回っていることから、母材の劣化が原因と考えられる。

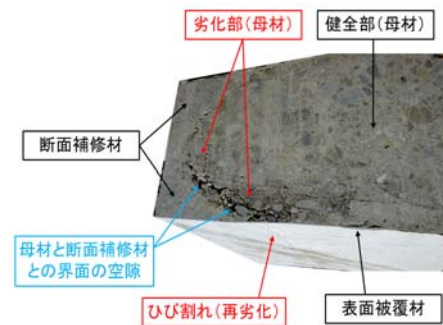
写真-3.3 再劣化した操作台隅角部の断面

図-3.3 に操作台から採取した小径コアによる圧縮強度結果を示す。断面補修材の強度は 20~30N/mm² 程度であり、この断面補修材のカタログ試験値は 22N/mm² であったことから、断面補修材は健全であると言える。一方、母材は、表面から内部に行くにつれて強度が大きくなっているが、表層 (0~15cm) 付近に強度の低い劣化したコンクリートが残っていると見える。写真-3.3 に、操作台端部を切断した断面を示す。内部は、凍害劣化によると思われるD状に欠損した母材を断面補修材で修復し、その上に表面被覆材を塗布した状態となっていた。再劣化の症状は、凍害劣化によって、断面補修材と母材が剥離したことがこの

断面から確認できるが、樹脂系の表面被覆材で全体が完全に覆われているため、外部から水分が供給されて凍害劣化が生じたとは考え難い。この樋門の補修は冬期に施工されており、比較的早期にこのような再劣化が生じていることから、低温の施工環境に加え、特に劣化部の除去不足が原因である可能性が高いと推測できる。写真-3.4 は施工当時の写真である。断面補修材を施工する直前にプライマーを塗布している状況写真であるが、コンクリートに無数のひび割れがまだ残っており、劣化部の除去不足であることが確認できる。この事例は極端な例であるが、補修において劣化部分の十分な除去は非常に重要であり、適切な補修設計と施工が行われない場合、このような再劣化を引き起こす原因となる。

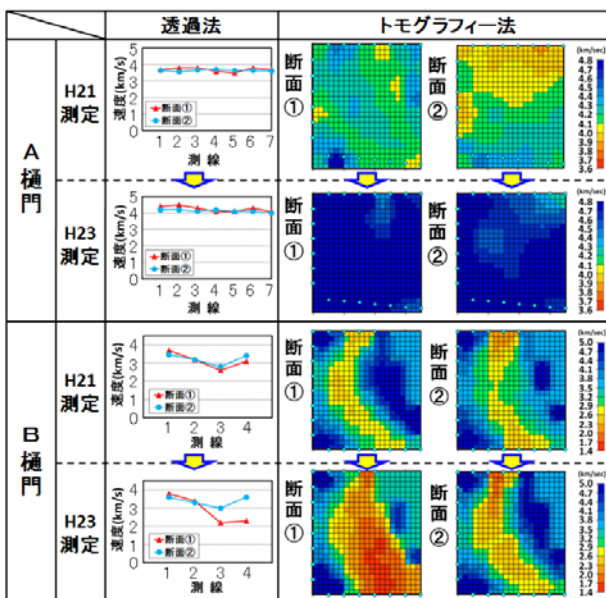
図-3.5 超音波測定結果

法、図-3.5に測定結果を示す。A樋門は、透過法の超音波伝播速度（以下、速度）もほぼ一定であり、健全な状態であると言える。2年後（H23）の速度ほうが若干大きくなっているが、これは、測定日付近の降雨等により含水状態が異なっていたためと考えられる。一方、B樋門は、透過法で測線3の速度が低い。トモグラフィ法でも内部に速度の低い箇所がD状にはつきり確認できる。このことから、断面補修材とコンクリートに界面剥離が発生していると判断できる。さらに2年後には速度の低い範囲が広がっていることから、凍害劣化が進行し拡大していることも確認できた。このように、補修箇所超音波の測定を行うことによって、再劣化の発見や位置の特定、および再劣化の進行も確認できることがわかった。以上のことから、樋門の補修後の品質管理と再劣化の早期発見を目的として、この手法を樋門の補修後の検査・点検に活用する方法を表-3.2のように提案する。

補修竣工時の初期値（補修後の健全な状態）は、再劣化進行状況を把握する上で重要である。B樋門のように早期に内部に変状が発生する場合もあることから、竣工検査後3年間は1年毎に定期的に外観調査を実施することが望ましい。また、その間、特に問題がなければ、その後は樋門の定期点検時（3～5年間隔）に透過法による点検が望ましい。何らかの異常を発見した場合、トモグラフィ法によって再劣化の進行状況を把握し、状況に応じて適切な処置を講じることが必要である。

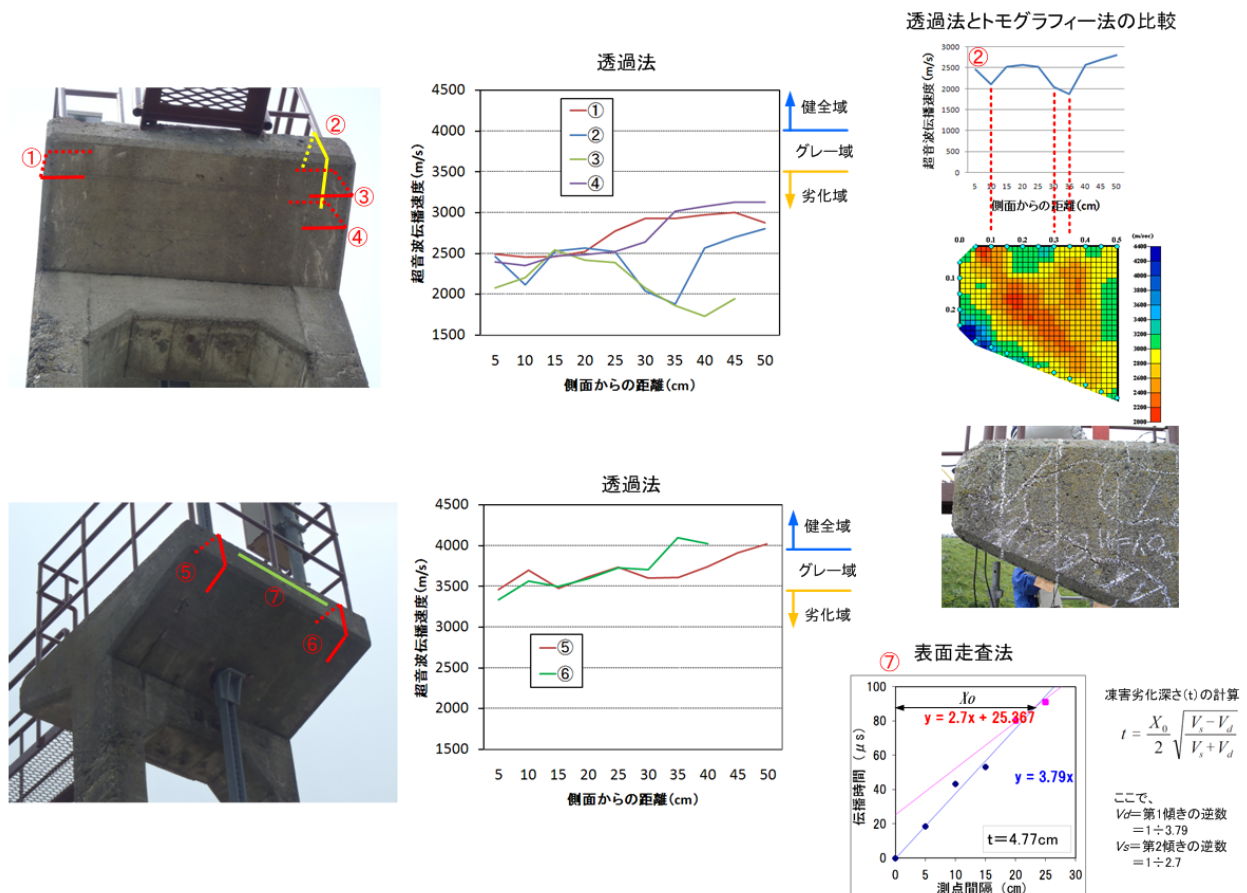
図-5.1 超音波測定による樋門補修検討の例

の測定値と補修設計値との比較を行った。補修設計当初のはつり深さは3cmであったが、超音波測定で得られた凍害劣化深さは、4.77cmであったことから、深さ5cmまで除去する必要があることがわかった。この結果を補修設計に反映させ、はつり深さを5cmに変更した。このように、超音波測定による凍害劣化に伴う除去範囲の決定は、補修設計にあたっての精度向上を可能として、除去不足による再劣化防止に役立つことがわかる。なお、今後は樋門操作台の規模や状態に応じた測定方法の確立など、標準化に向けた更なる検討を進める必要がある。
