現場塗装時の外部環境と鋼構造物塗装の耐久性の検討

【要旨】 鋼道路橋の現場塗装では、塗膜性能は塩分の影響を大きく受けることが経験的に明らかとなっている。そこで本研究では、現場塗装における耐久性向上策の提案を目的として、これに必要な詳細なデータ取得を行うこととした。まずはじめに、海岸部で橋梁模擬桁を用いた塗装試験を行い、各塗装工程で塗膜の中に取り込まれる塩分量を把握した。その上で、塗膜に取り込まれた塩分が塗膜性能に及ぼす影響について、促進耐久性試験等により明らかにした。また、素地調整時に除去しきれず鋼材表面に残存する塩分量を工法毎に明らかにするとともに、残存塩分が再塗装後の塗膜耐久性に及ぼす影響を暴露試験により検討した。素地調整時、および塗装時に塩分の影響を低減するための手法について検討した。

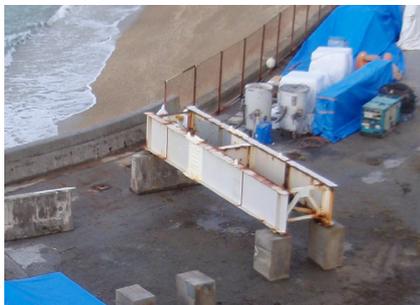
図3-1 塗替塗装試験に用いた試験体

国頭郡大宜味村)において、鋼I桁橋を模擬した試験体を用いて行った。この試験体は、桁高900mm、桁長6,500mmの2本の鋼I桁を3か所の対傾構でつないだ構造となっている。過去に、他の研究のために数種類の塗装系が工場で塗装されており、同施設において主桁のウェブ面が海岸線に対し平行となる向きに2体が設置され、平成6年より約17年間暴露されていた。塗替塗装試験前には全面的に塗膜の経年劣化が見られ、さびも随所に認められる状態であった。2体のうち、劣化が比較的小さい山側の試験体を今回の試験に供した。試験に際し、主桁のウェブ面が海岸線に対し垂直となるように試験体の向きを変え、設置し直した。塗替塗装前の試験体の外観写真を図3-1に示す。

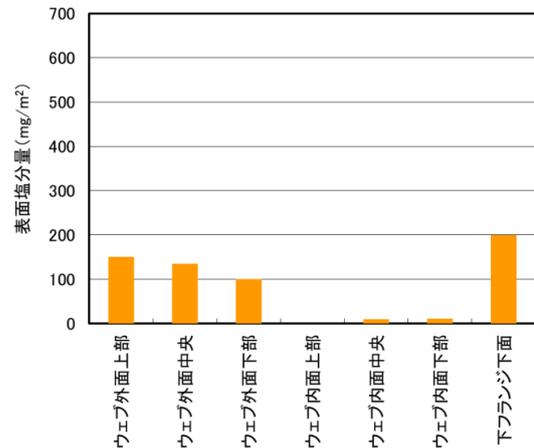
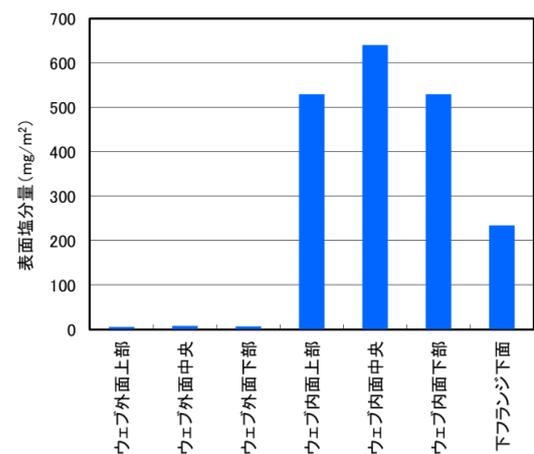
図 3-7 素地調整前（水洗前）の表面塩分量

当初、G1 桁は山側に、G2 桁は海側に、それぞれウェブ面が海岸線と平行に暴露されていた。表面塩分量は G1、G2 ともに、部位によって大きく異なる結果となった。G1 桁では表面塩分量が最も多い下フランジ下面でおよそ 200 mg/m²であったのに対し、G2 桁ではウェブ内面の表面塩分量が 500～600 mg/m²と、著しく大きな値を示した。ここで、部材の表面塩分量は風雨の影響により、大きく変わるものと考えられるため、参考として足場防護工を設置する前の 7 日間の降水量と、風向・風速を表 3-4 に示した。

や強い風が吹いており（表 3-4）、北向きである G1 桁のウェブ外面や G2 桁のウェブ内面には、風で運ばれた海塩粒子が付着し易い状況であったため、図 3-7 の測定結果に繋がったものと考えられる。測定日前の天候から、図 3-7 (a)でウェブ外面よりも下フランジ下面の表面塩分量が多かったのは、雨による洗浄効果でウェブ外面の塩分量が低下したこと、塩分を含んだ雨水が下フランジ下面に滞留したこと、などが理由として考えられる。一方で、図 3-7 (b)においてウェブ内面の表面塩分量が著しく高かったのは、G1 桁と G2 桁とが近接していることや、対傾構や補剛材等が障害物となり雨がかかりにくく、ウェブ内面に付着した塩分が洗い流されずに残留した結果であると推察される。これらのことから、部材の設置された位置がわずかに異なるだけでも、風雨により受ける影響が大きく異なることが示唆された。

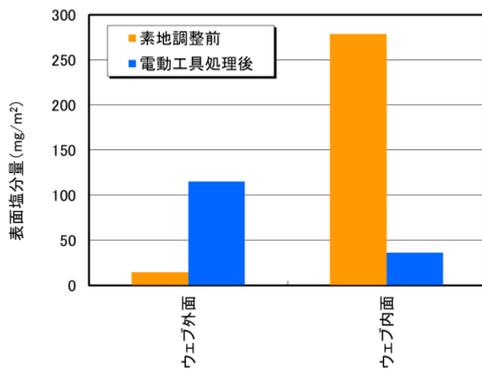
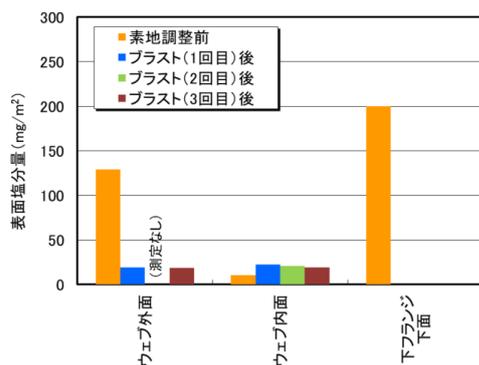
図 3-10 素地調整前後の表面塩分量

G1-3 においては、ウェブ内面は素地調整により表面塩分が大幅に低減し 50 mg/m^2 以下の値となったが、ウェブ外面では素地調整前よりも後の方が表面塩分量が多い結果となった。表面塩分の測定は、孔食や著しい塗膜劣化の無い部位を選び、素地調整前の塗膜面と、素地調整によって露出した活膜面とで行っている。測定部位の周辺ではさびやふくれ、はがれ等の塗膜異状が認められなかったことから、高濃度の塩分が塗膜層内にあらかじめ蓄積されていたとは考えにくい。素地調整に用いた動力工具には、他の部位を処理した際に付着した塩分が高濃度に蓄積している可能性があり、これによりもともと塩分濃度が低かった箇所も汚染されている可能性が考えられる。また、作業中に飛来してくる海塩粒子が、素地調整後の処理面に付着した可能性も考えられる。表 3-1 から、素地調整を実施した 12 月 2~3 日には北寄りの風が吹いていたことがわかる。そこで、表 3-5 から同程度の風向・風速であった測定日を抽出し、その時の飛来塩分量を整理すると、G1-3 桁のウェブ外面が面する西向きに飛来塩分量は平均で 22.7 mdd であり、換算すると 1 時間あたり 95 mg/m^2 程度の塩分が飛来したことが推察される (表 3-6)。今回の実験ではメッシュシートやブルーシートによる防護工であったが、これらは飛来してくる海塩粒子を遮断するのに十分な気密性を持たないことが示唆される。

一方、G1-4 ではいずれの部位も、ブラスト処理により表面塩分量を 20 mg/m^2 程度まで低減させることができたが、下フランジ下面を除き、部材表面の付着塩分を完全に除去することはできなかった。上記と同様、作業中に飛来してくる塩分の影響か、あるいはブラスト処理時に、粉塵と共に一度除去された塩分が再び部材表面に付着した可能性が考えられる。しかしながら、ブラスト処理による素地調整は動力工具処理に比べて効率が良く、比較的短時間で作業を終えることができ

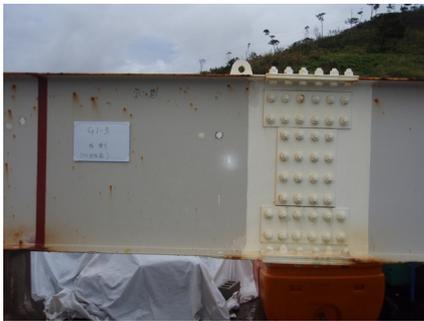
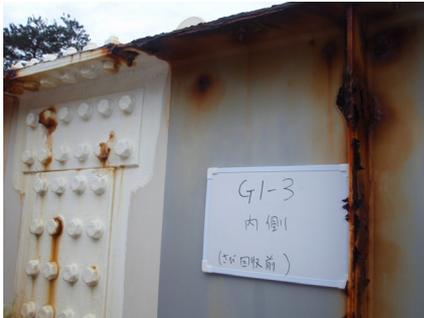
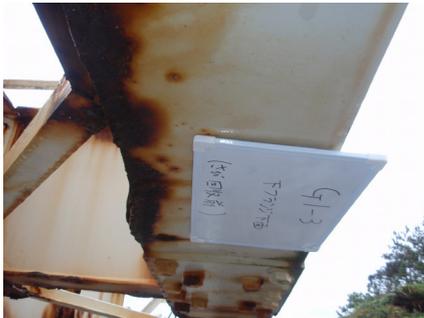
図 3-11 さび採取前の試験体の状況

さび採取前の試験体の状況写真を図 3-11 に示す。ウェブの外面、内面ともに、上フランジ直下の部分にこぶ状のさびが多く見られた（図 3-11 (a)(b)）。一方、下フランジ下面では、内面側のエッジ部が著しく腐食していた（図 3-11 (c)）。この試験体には当初、G1-G2 桁間の上部に樹脂製の天板が設置されていた（図 3-12）が、平成 22 年秋季の台風により損壊し、その後撤去された。各部位におけるさびの程度から勘案すると、これらのさびは天板が設置されていた当初から進行していたものであり、当時に受けた環境からの影響が強く残されているものと推察される。

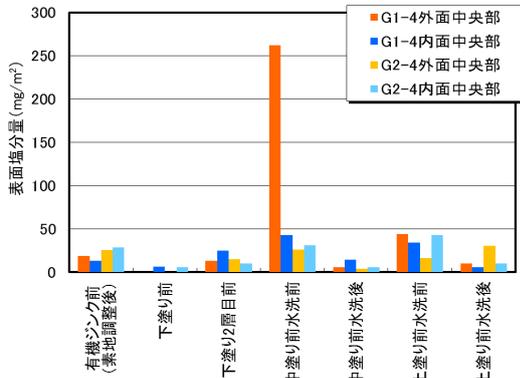
図 3-14 工程完了後から次工程までの間に部材表面に付着した塩分量

図 3-14 には G1 桁および G2 桁の第 4 区画での測定結果を示した。各工程の間隔は、天候の事情によりやむを得ず最長で 7 日間あけることとなった。その間に部材表面に付着する塩分量はおおむね 20~50 mg/m²であったが、一方で、G1 桁外面では下塗り 2 層目完了から中塗りまでのわずか 2 日間のインターバルでも、250 mg/m²を上回る塩分が付着した。表 3-1 で示したとおり、下塗り 2 層目を塗装した 12 月 8 日から、中塗りを塗装した 12 月 10 日までの 3 日間は、北寄りのやや強い風が吹いており、最大瞬間風速が 15 m/s を超える時間帯もあった。図 3-15 に示す通り、12 月 9 日は海も荒れていたことから、海塩粒子をふんだんに含んだ北風が試験体周辺に吹付けられていたものと思われる。さらに、強風に煽られて足場が倒壊する危険を回避するため、一時的に西側のブルーシートを取り外した時

間帯があったことから、西向きの G1 桁外面に多量の塩分が付着したものと考えられる。一般にメッシュシートによる養生は塗料の飛散防止に有効な手段であるとされているが、図 3-10 や図 3-14 の測定結果から、足場外から飛来してくる塩分に対しては十分な防護工ではないと考えられる。G1/G2 桁の違いや外面/内面の違いについては、明確な傾向は認められなかった。なお、中塗り塗料および上塗り塗料の塗付作業は、部材表面を水拭きして付着塩分量を低減させた後に行った。

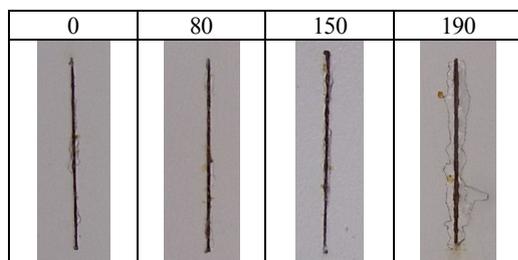
図 4-5 150 サイクル後の塗膜外観（キズ部拡大）

サイクル腐食試験後の塗膜外観写真を図4-5に、塗膜外観の評価結果を表4-3に示す。塩分を含まない試験片では、150サイクル後においても一般部に塗膜異状は認められなかった。また、キズ部からのさびによる膨れ幅は最大で0.5mmであった。一方、塗膜層間に塩分を付着させた試験片では、190 mg/m²の仕様で100サイクル後より塗膜一般部に膨れが発生した。また、同仕様においては早い段階でキズ部からさびが成長し始め、150サイクル後には最大4.0mmに達した。塗膜層間に塩分を付着させた試験片では、塩分により塗膜層の内外に浸透圧が生じ、塗膜層内へ水(水蒸気)が浸透しやすくなることで膨れの発生につながった、ま

た、キズ部周辺では電解質である塩分がアノード／カソード間の腐食電流を助長することでさびの生成が促進されたことが推察される。実験の結果から、塗装工程中に $150\sim 190\text{ mg/m}^2$ 程度の塩分が塗膜層間に混入することにより、塗膜の防食性の低下や、早期の塗膜異状が引き起こされ易いことが明らかとなった。

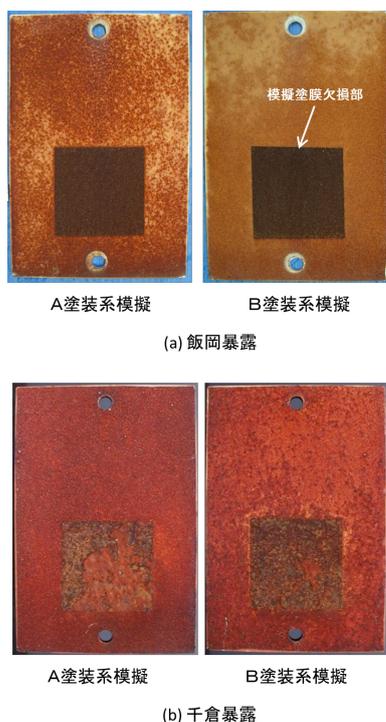
図5-2 第一次暴露後の暴露試験用試験片の外観

飯岡よりも塩分の影響を強く受ける。第一次暴露はほぼ1年間継続し、その後、全ての試験片を回収した。回収時の暴露試験用試験片の外観写真を図5-2に示す。塗膜部の発せいはB塗装系よりもA塗装系の方が進行しており、また、いずれの塗装系とも千倉に暴露した方が飯岡よりも劣化が著しかった。千倉に暴露した試験片の塗膜欠損部では、浮きさびも見られた。

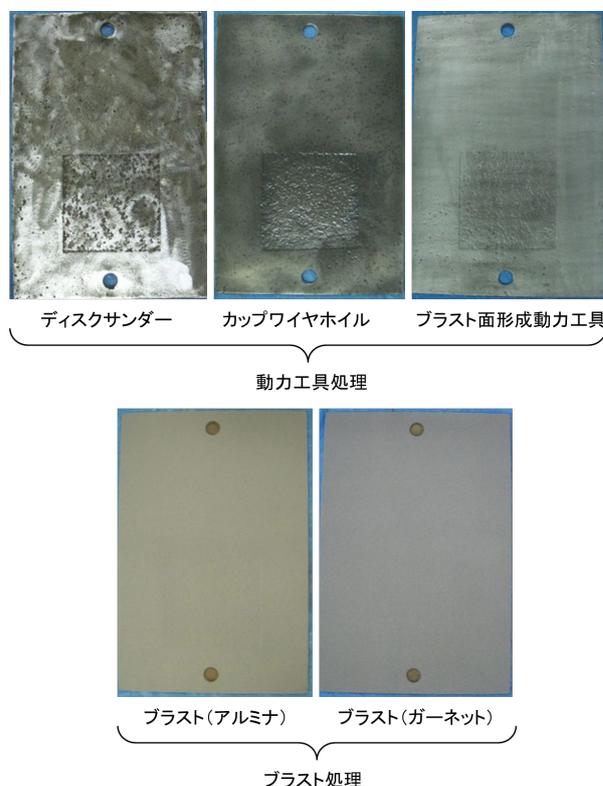
図5-4 素地調整後の暴露試験用試験片の外観の例
(A塗装系模擬/千倉暴露)

素地調整後の暴露試験用試験片外観写真の一部を図5-4に示す。ディスクサンダーおよびカップワイヤホイールで処理した試験片では、塗膜や弱く付着しているさびは十分に除去できたものの、孔食部分のさびは除去できずに残った。これは塗膜欠損部で特に著しく、また、カップワイヤホイールの方がより多く残った。ブラスト面形成動力工具で処理した試験片については、目視上では概ね塗膜やさびを除去できたが、一部の孔食部分にさびが残った。

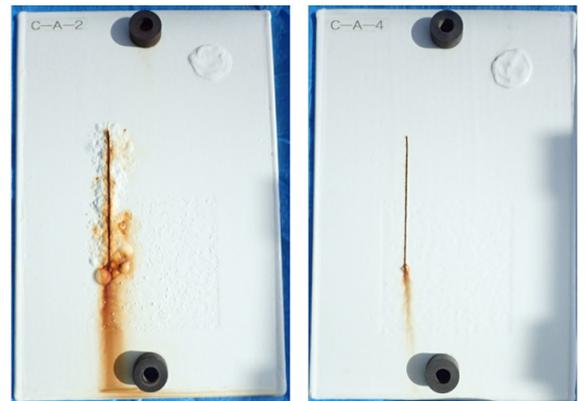
図 5-6 二次暴露 3 年目の塗膜外観の例
(A 塗装系模擬/千倉暴露)

第二次暴露 3 年目における塗膜外観の例を図 5-6 に示す。Rc-III 塗装系の試験片では、全般的にキズ部から

の腐食が大きく進行していた。これは塗装系にジンクリッチ塗料を適用していないことも要因の一つとして考えられるが、一方で、ブラスト面形成動力工具処理の試験片では塗膜欠損部の膨れが比較的少ないこと、カップワイヤホイール処理の試験片では一般部にも膨れが発生したケースがあることなどから、素地調整程度も塗膜耐久性を大きく左右しているものと考えられる(表 5-3)。防食下地にジンクリッチ塗料を用いた Rc-I 塗装系では、防食下地なしの Rc-III 塗装系に比べてキズ部からの腐食の進行が大幅に小さいが、ブラスト面形成動力工具処理の結果から、Rc-I 塗装系においても素地調整程度が不十分である場合には、キズ部を起点として腐食が広がりやすい傾向があることが示唆された。暴露 3 年目までの結果からは、一般部の塗膜付着力には明確な傾向は見られず、塗膜の防食性の低下が懸念される付着力異常は認められなかった(図 5-8)。

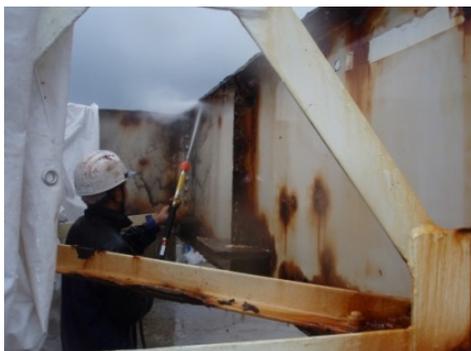
図 5-10 高圧洗浄機による部材の水洗

塗装前（塗料の塗付前）の処理では、高圧洗浄機による水洗とブラスト処理との組み合わせあるいはブラスト処理単独での効果が高く、それぞれ20~30 mg/m²程度まで表面塩分量が低減した。高圧水洗（図 5-10）では、10 MPaを上回る十分な吐出圧力の時に特に効果が高く、水洗後にブラスト処理を行う事で、95%程度の部材表面塩分を除去することができた。一方で、動
