開水路補修工法の試験施工

目的と方法

- ・施工箇所 剣和幹線用水路(上川郡剣淵町) [S47年度施工]
- ・施工時期 H18年11月～12月
- ・施工延長 各工法約10m
- ・施工断面 H2.0m×B6.0m、側壁厚20cm
- ・流路方向 東西

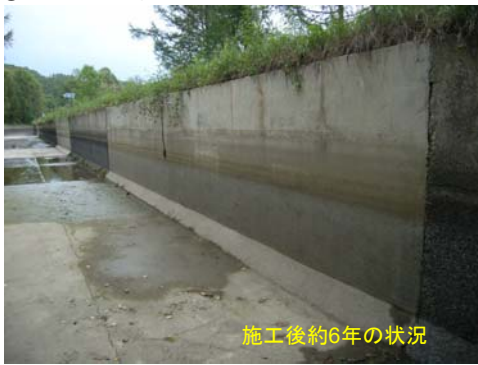
①目視調査結果

施工後約6年の状況

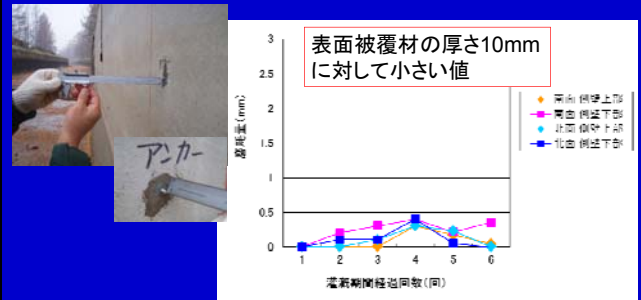
灌漑期間1回終了後を基準としたセメント系の磨耗量

- 各工法ともに施工6年後までの段階では、目視調査結果から目地部を除き、良好な状態を保っていた。
- セメント系の磨耗量は施工厚さに対してごくわずかで、磨耗による劣化は現時点では問題とならなかった。
- 樹脂系は断面修復材なしで被覆材を塗布した場合に付着強さが大きく、凹凸が生じることによる水理的な問題もなかった。
- セメント系、樹脂系ともに表面補修により、水路コンクリートの凍結融解抑制効果がある。
- パネル系は緩衝材の断熱効果が大きく、補修された水路コンクリートは凍結融解作用がほとんど生じない。

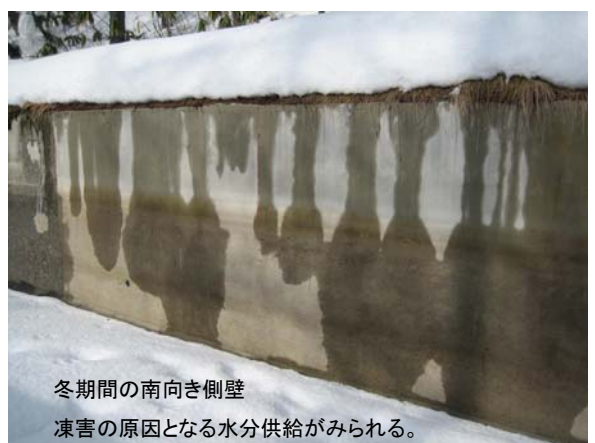
冬期間の南向き側壁

凍害の原因となる水分供給がみられる。

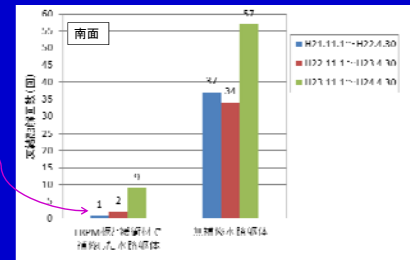
パネル系で表面被覆された水路と無補修水路の
躯体コンクリートの凍結融解回数の比較

FRPM 板と緩衝材で被覆した水路躯体コンクリートは
凍結融解がほとんど発生しない(約1割)

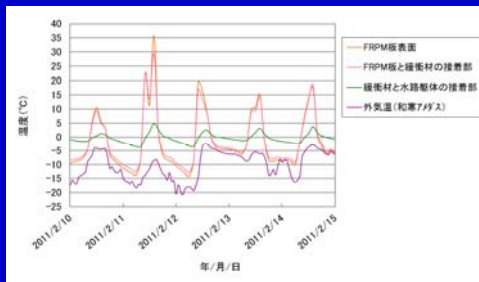
冬期間のパネル系の側壁下部南面の温度変化

緩衝材は断熱効果が高い
