高速道路被害

九州自動車道の被害

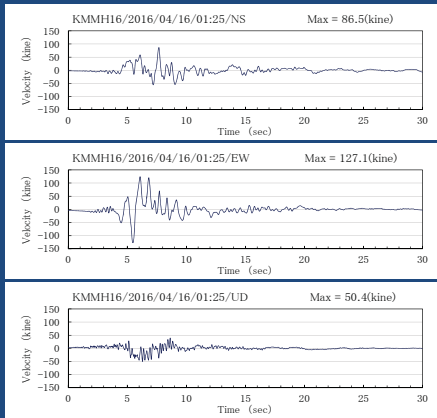
KiK-net益城の加速度より算出した本震の速度

水平方向および鉛直方向に大きな速度を記録(High Pass Filter 0.05Hz)

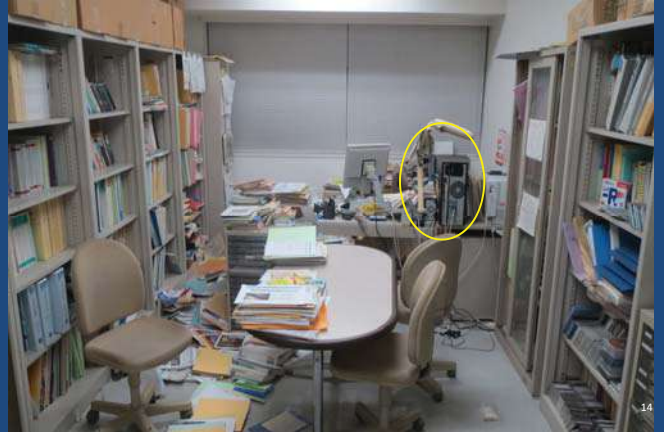
前震後の私の研究室 (鉄筋コンクリート造6階建の4階)

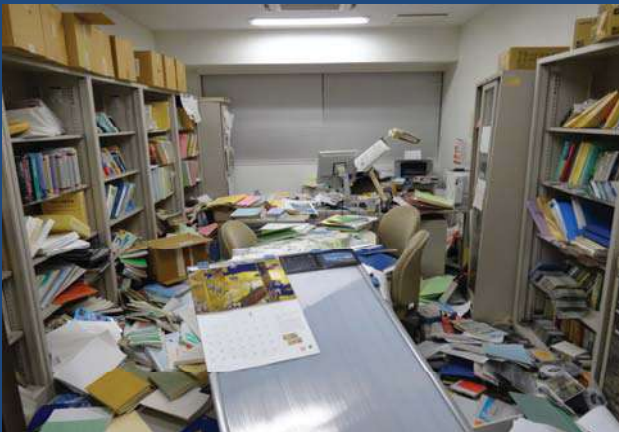
本震後の私の研究室 (鉄筋コンクリート造6階建の4階)

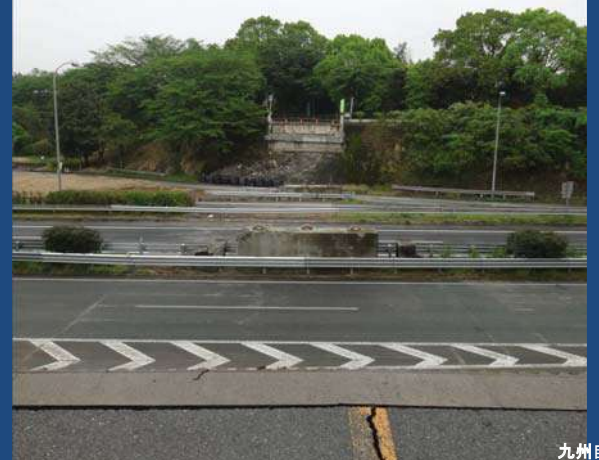
跨道橋(府領第一橋)

跨道橋(府領第一橋)の落橋

1975年供用 PC3径間連続中空床版橋 ロッキングピア
耐震補強:縁端拡幅と横変位拘束構造(A1のみ)

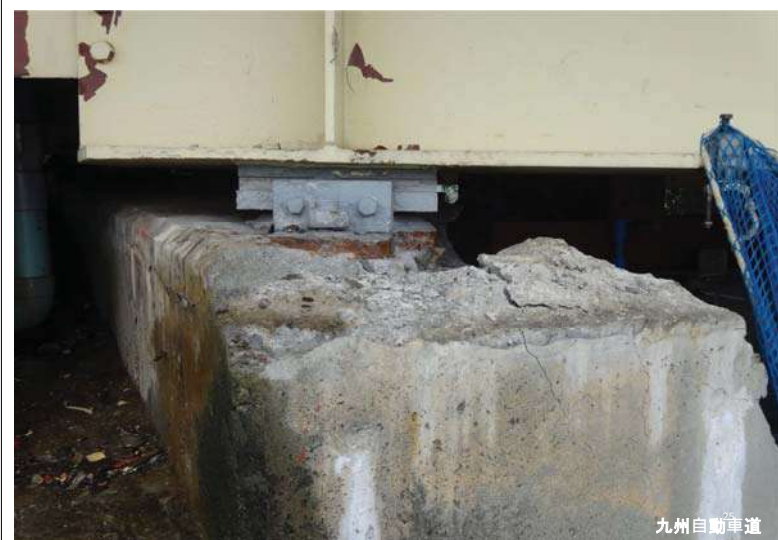
木山川橋

供用1976年 鋼3径間非合成鉄桁橋
耐震補強: 橋脚RC巻き立て, 横変位拘束構造(河川部のみ)
