開水路補修工法の試験施工

- ・施工箇所 剣和幹線用水路(上川郡剣淵町) [S47年度施工]
- ・施工時期 H18年11月～12月
- ・施工延長 各工法約10m
- ・施工断面 H2.0m×B6.0m、側壁厚20cm
- ・流路方向 東西

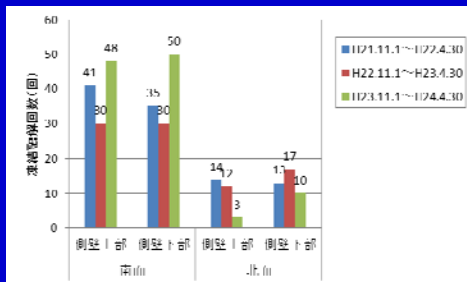
補修表面の凍結融解回数

※-5°C凍結、0°C融解で算出

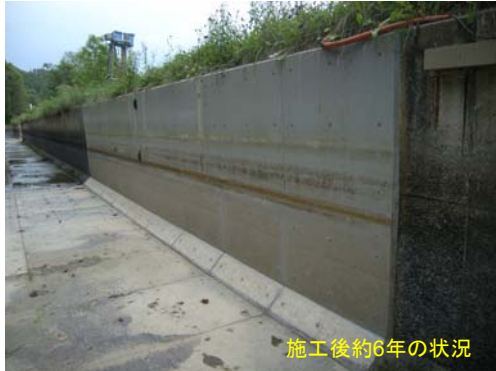
① 目視調査結果

施工後約6年の状況

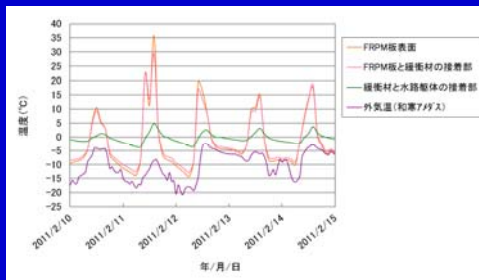
冬期間のパネル系の側壁下部南面の温度変化

緩衝材は断熱効果が高い
