3 月 12 日の長野県北部の地震で発生した土砂災害 融雪後の現地調査報告（第 2 報）

独立行政法人土木研究所 土砂管理研究グループ

調査目的：3 月 12 日の長野県北部の地震で発生した土砂災害について、雪解け後に改めて
状況確認を行う。また、融雪で発生した土砂災害についても合わせて調査を行う。

調査日：平成 23 年 5 月 31 日～6 月 1 日

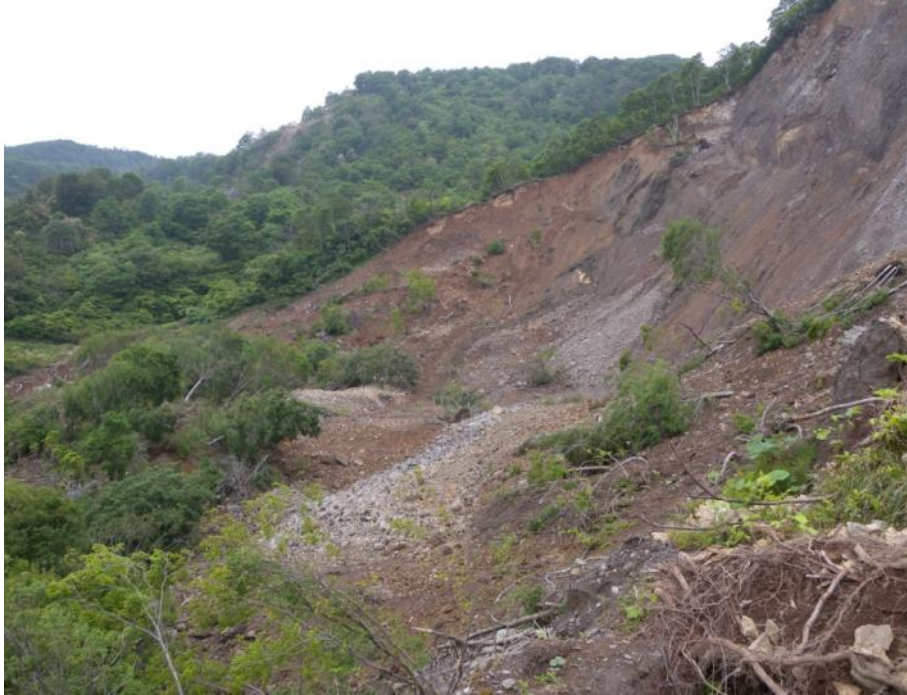
1. 長野県栄村北信（中条川支川東入沢左岸下流崩壊地）

3月12日の地震で発生。崩壊の最大幅約240m、最大長さ（堆積部を含む）約360m。大量の崩壊土砂は東入沢を埋めつつ下流へ流下した。地質は安山岩質の火山岩類が主体である。

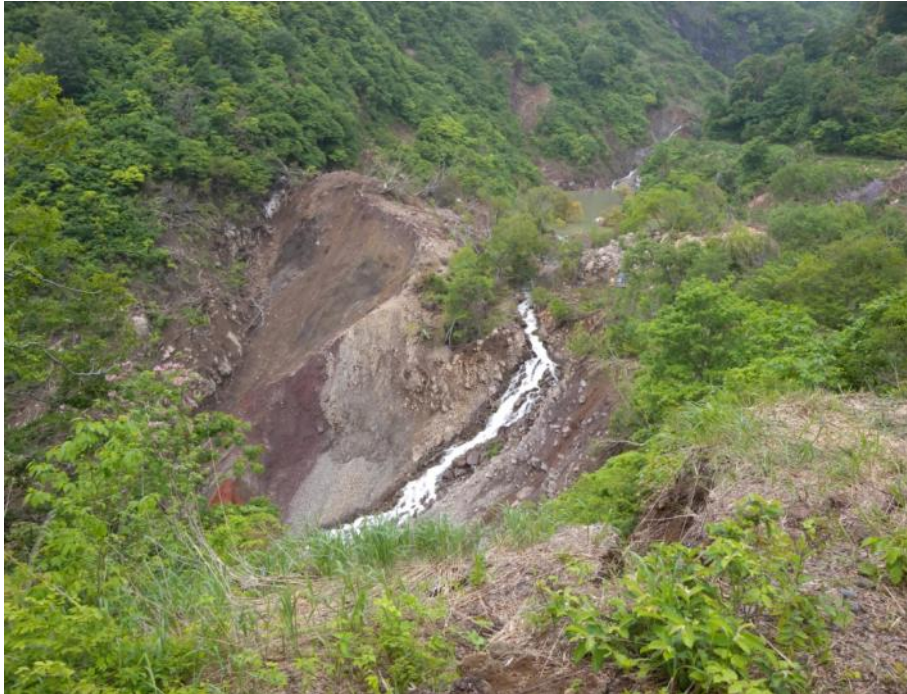
調査時点では閉塞部はすでに越流していた。しかし、堆積土砂上には湛水池があるため、県によって監視体制がとられている。

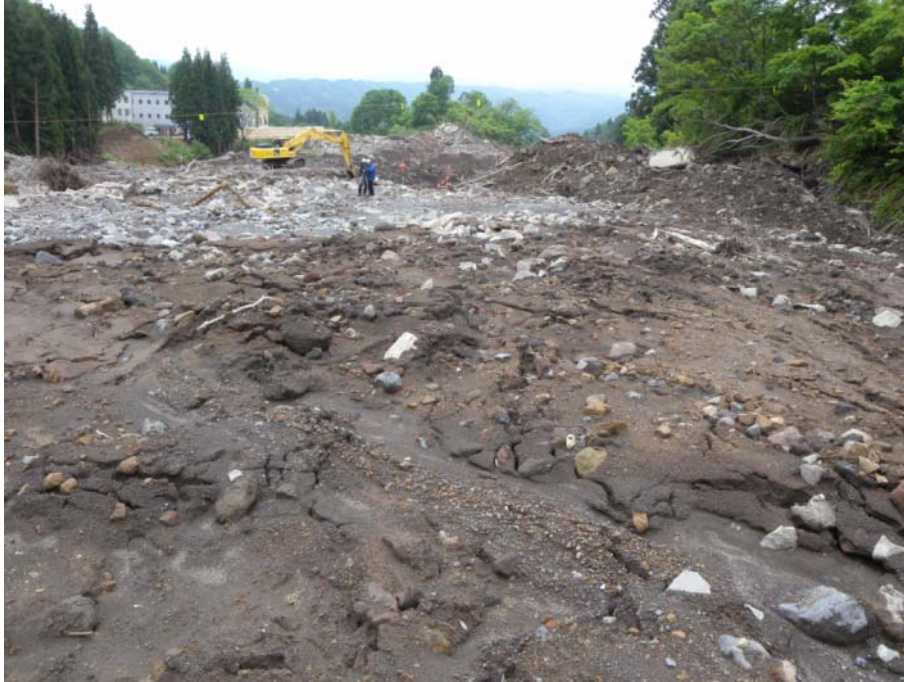
東入沢の土砂流出状況（トマトの国付近）。泥質マトリクス主体で淘汰の悪い土砂が沢の全面に堆積している。その堆積物を切る形で砂質マトリクスを伴う土砂が堆積している。泥質堆積物は崩壊当時の流出土砂で、砂質堆積物はその後の流出土砂とみられる。

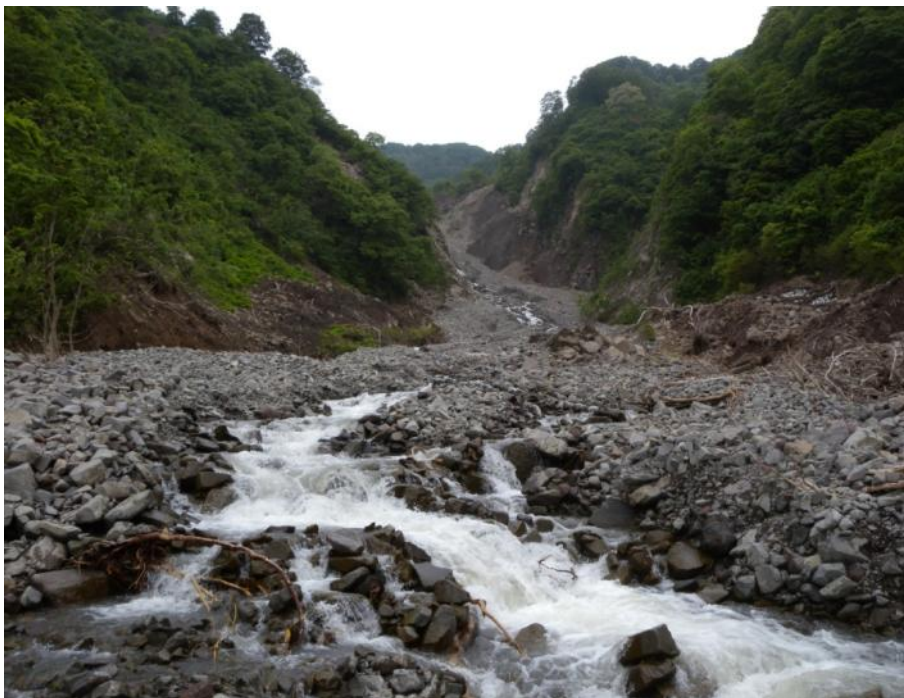
東入沢の土砂流出状況（トマトの国と崩壊地の中間付近）。泥質堆積物はほとんど見られず、砂質堆積物のみが見られる。融雪や降雨によって、土砂の二次移動が発生していると見られる。この付近の溪床勾配は約8度である。

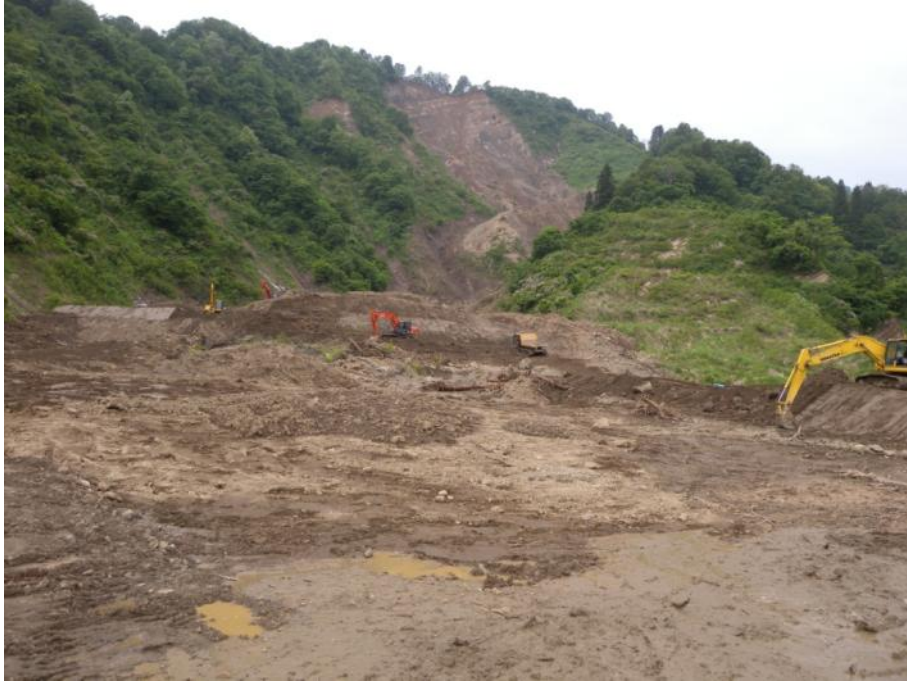
2. 新潟県津南町辰口

3月12日の地震で発生。崩壊発生域の幅約100m、長さ約130m、流下長さ約760m。斜面が崩壊し、多量の雪とともに崩壊土砂が流下し、国道353号を超え舟繋川に達した。崩壊発生直後の堆積状態の調査では、雪（雪崩堆積物と推定）の上を堆積土砂（崩壊堆積物と推定）が覆うことから、地震後に雪崩が発生し、その後に崩壊が発生したと見られる。

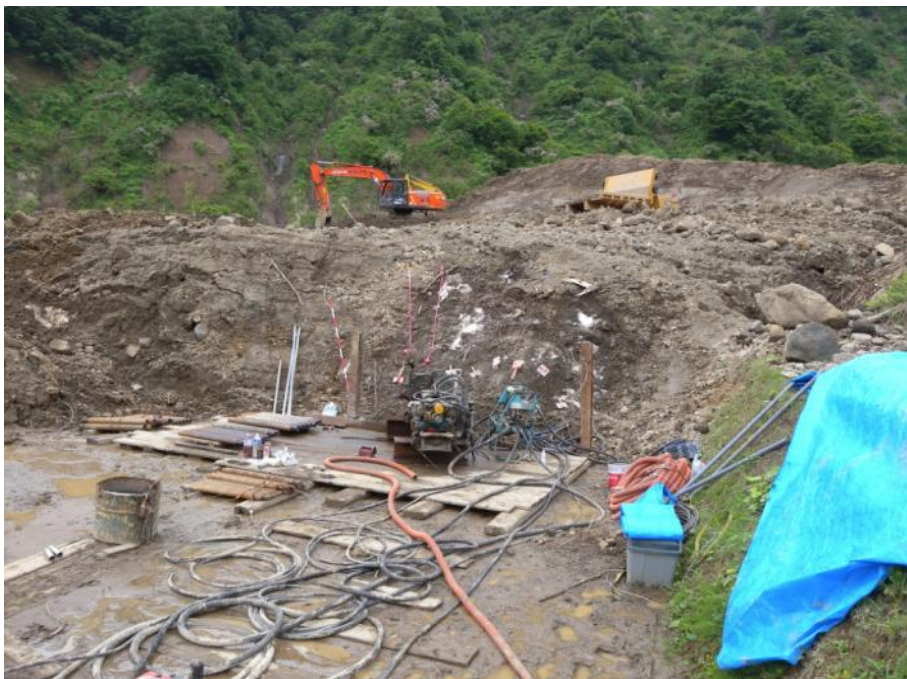
調査時点においても堆積物中に雪塊が残存しており、堆積物は水分を多く含んだ状態であった。県による堆積土砂の水抜き対策（横ボーリング工）が行われていた。

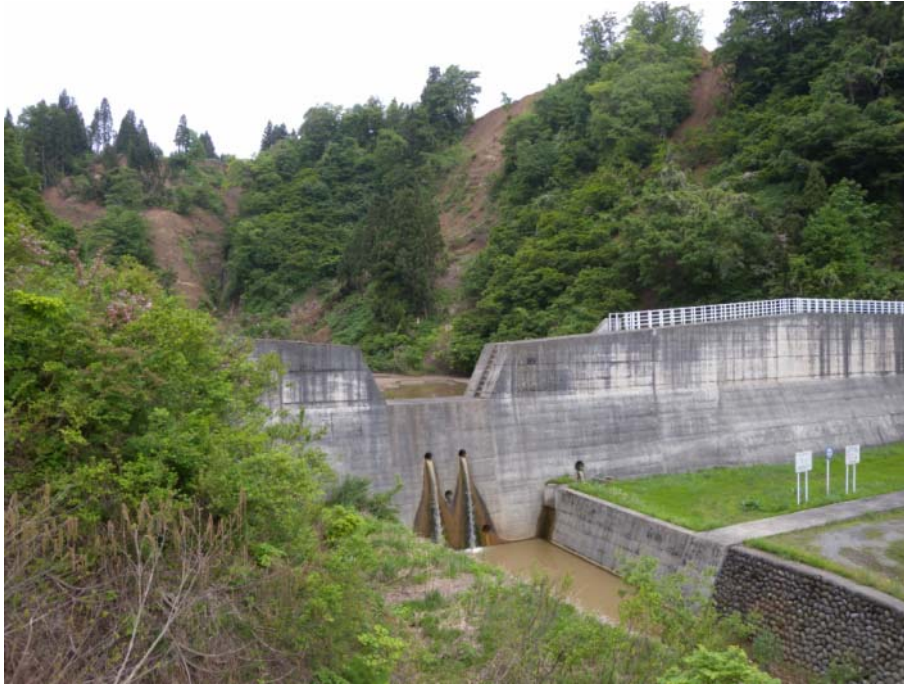
3. 新潟県津南町辰口付近（舟繫川第一号砂防堰堤）

舟繫川上流域では数カ所の斜面崩壊が発生したが、それらの崩落土砂は舟繫川第一号砂防堰堤の堆砂域で停止した状態になっており、本堰堤が土砂流出を抑制したものと見られる。

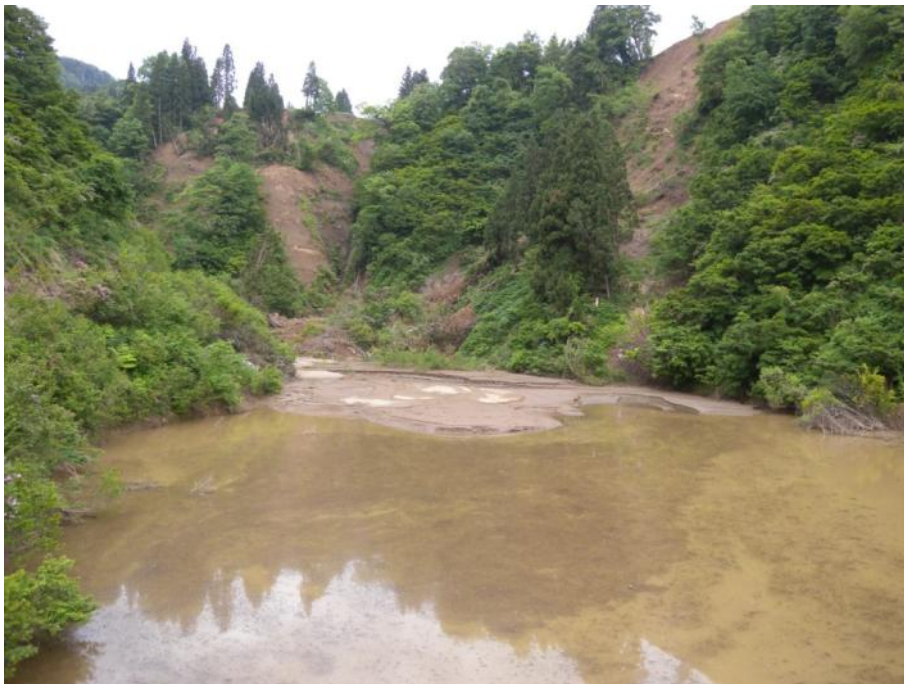
舟繫川第一号砂防堰堤の上流川の状況。数カ所で斜面崩壊が発生しているが、崩落土砂は堰堤の堆砂上で停止している。

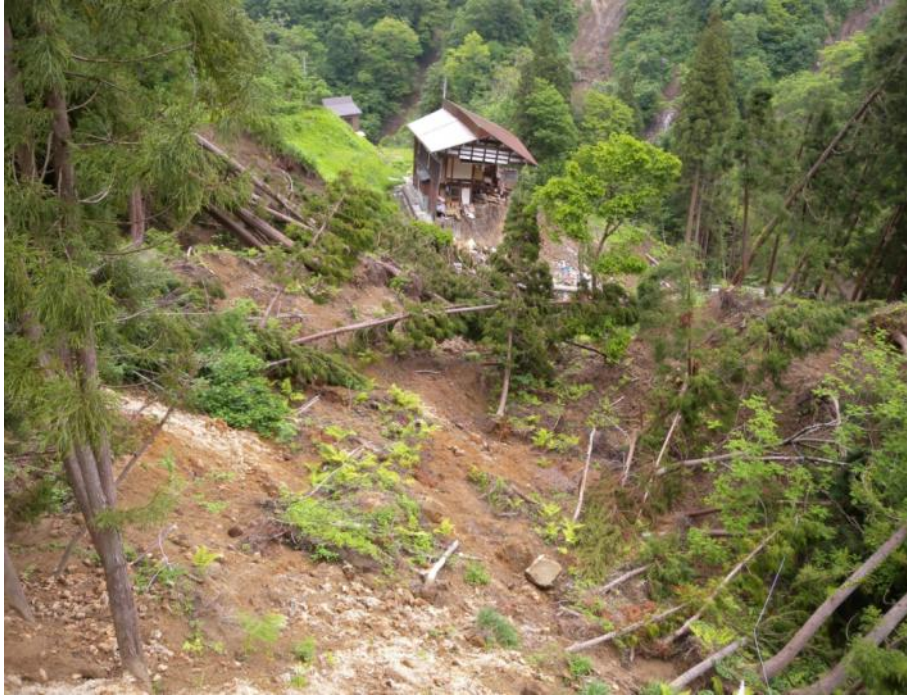
4. 十日町市松之山区中尾

3月12日の地震で発生。地すべりの幅70m、長さ(L1)170m、土塊移動距離(L2)40m、 $L2/L1$ は0.2。移動土塊は比較的元の状態を留めたまま移動した。1軒の民家は地すべり土塊に載ったまま移動し、1軒の民家(写真)は半分が地すべりに載っていたために破壊された。写真は滑落崖から下方を撮影。

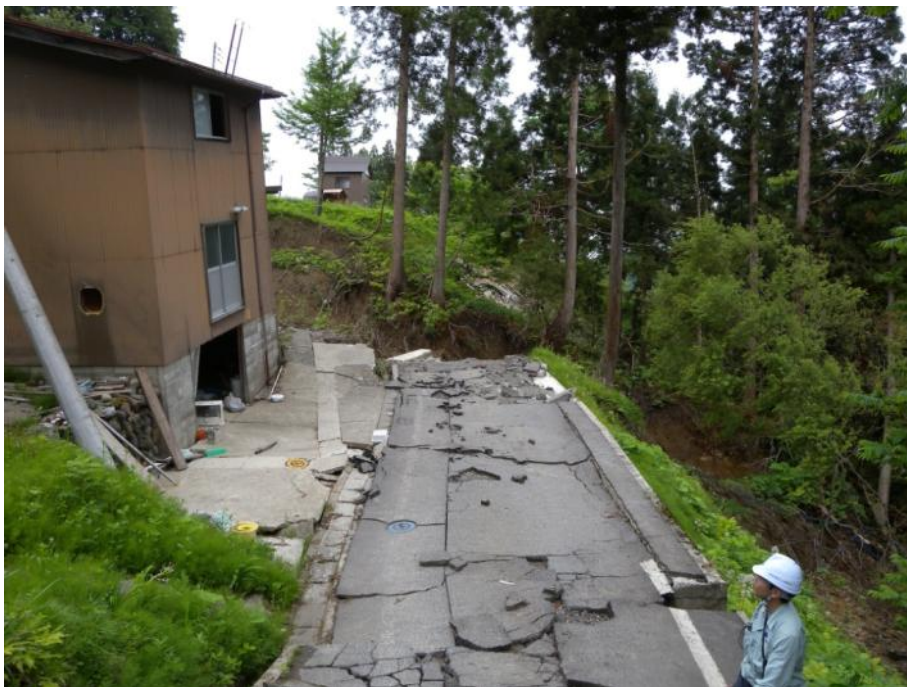
地すべり土塊の状況。正面奥の崖は側方崖で、手前が地すべり土塊で右側へ移動した。比較的元の状態を留めたまま移動しており、左の建物(納屋)は大きく破壊されずに地すべり土塊とともに移動した。この付近では引っ張り亀裂が生じている。

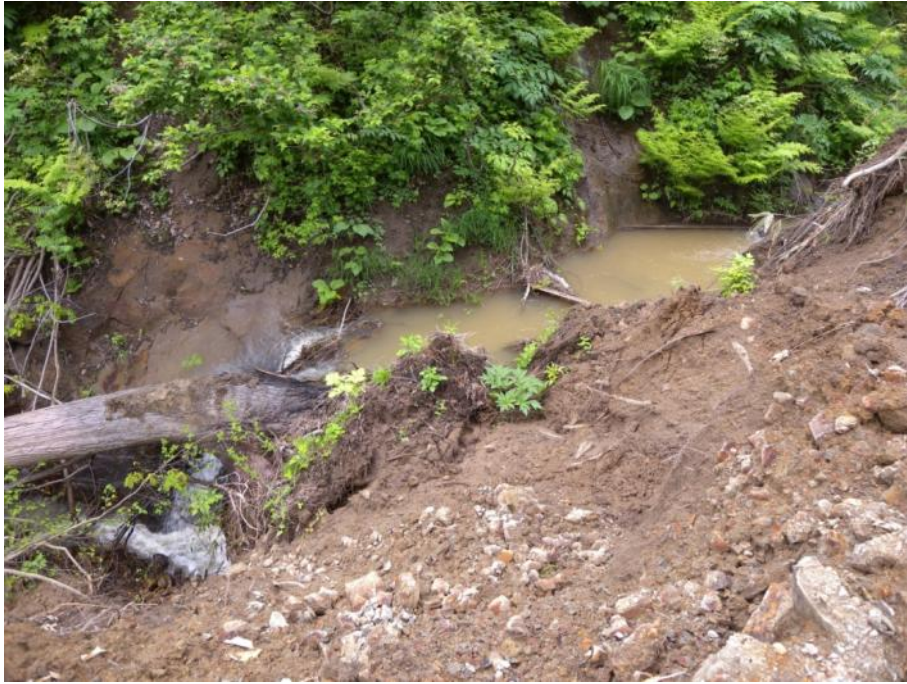
地すべりの末端の土塊は押し出して河道を狭めていて、上流側に湛水池が形成されている。

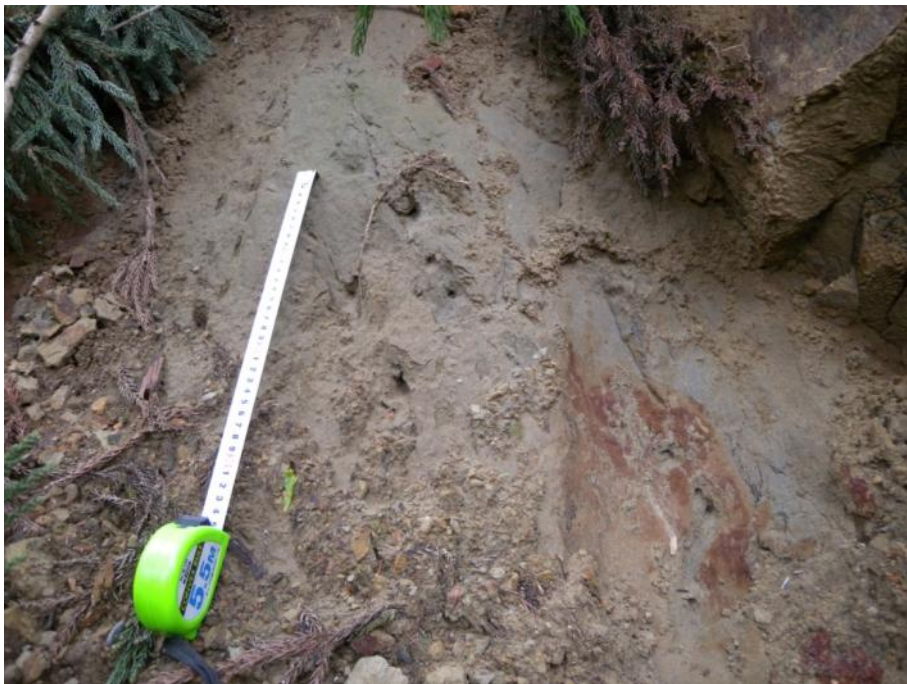
側方崖付近に露出した砂層。地すべりを生じた斜面の地質は砂岩主体であるが、一部に未固結の砂層が見られる。砂層に生じている亀裂の所々に直径1～1.5cmの穴が見られ、そこから水が流出した痕跡が認められる。形成された時期や地すべりとの関係については不明であるが、斜面内に形成された水みちである可能性がある。

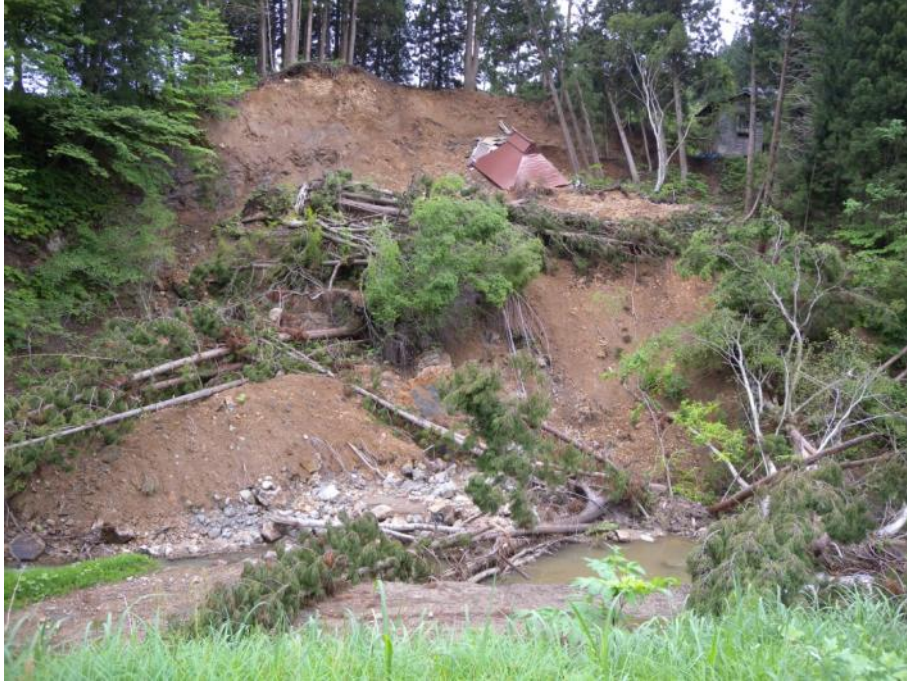
5. 新潟県十日町市松之山赤倉

3月12日の地震で発生。地すべりの幅50m、長さ80m。地すべり末端の河川護岸には変状が見られず、崩落土砂に埋もれている状態であることから、すべり面は斜面途中で地表に出ているものと見られる。地形図によると、この斜面は大きな地すべり地形の末端付近にある流山（ながれやま）であり、その一部が今回の地震で滑動したと考えられる。

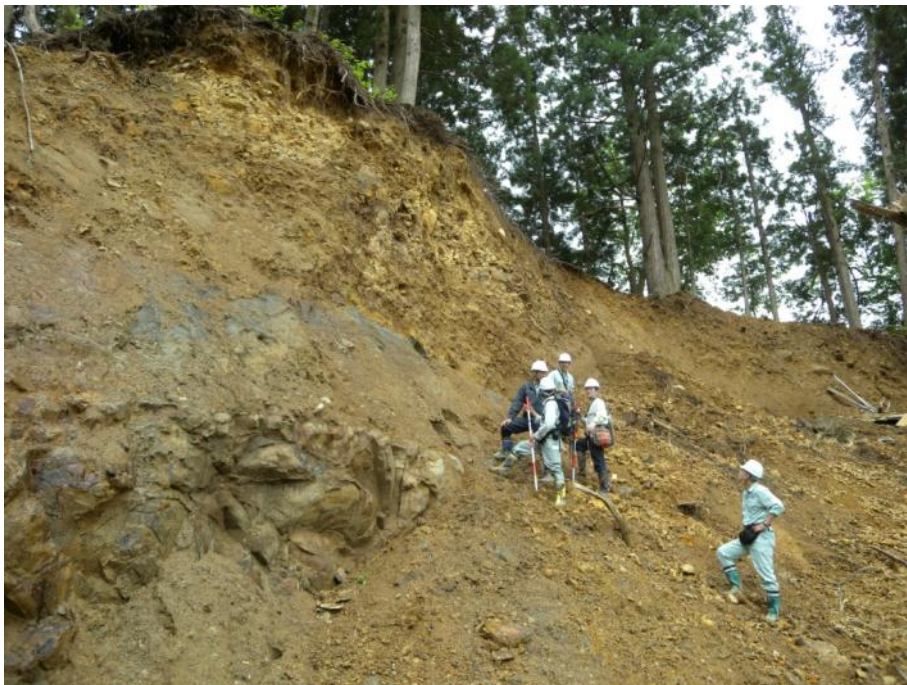
滑落崖で斜面を構成する地質が観察できる。砂岩（基岩）の上に水平構造を持つ砂層が載り、その上に無構造で淘汰の悪い亜角礫層（地すべり堆積物と推定）、円礫主体の無構造の堆積物（土石流堆積物と推定）が載っている。

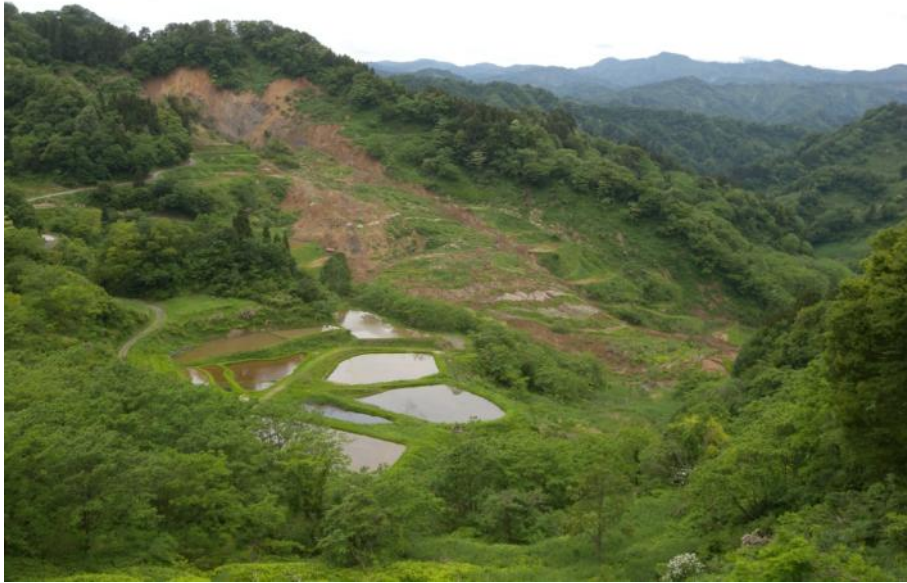
6. 新潟県十日町市蓬平（清水の棚田）

本地すべりは4月19日に発生しているのが発見された。地震後の融雪によって発生したと見られる。地すべりの幅130m、長さ(L1)370m、土塊移動距離(L2)80m、 $L2/L1$ は0.2。多数の亀裂によって地すべり土塊は攪乱されているが、比較的元の地表面状態を留めのまま移動した。この周辺は棚田景観で有名な地であり、地すべりは再活動型とみられる。

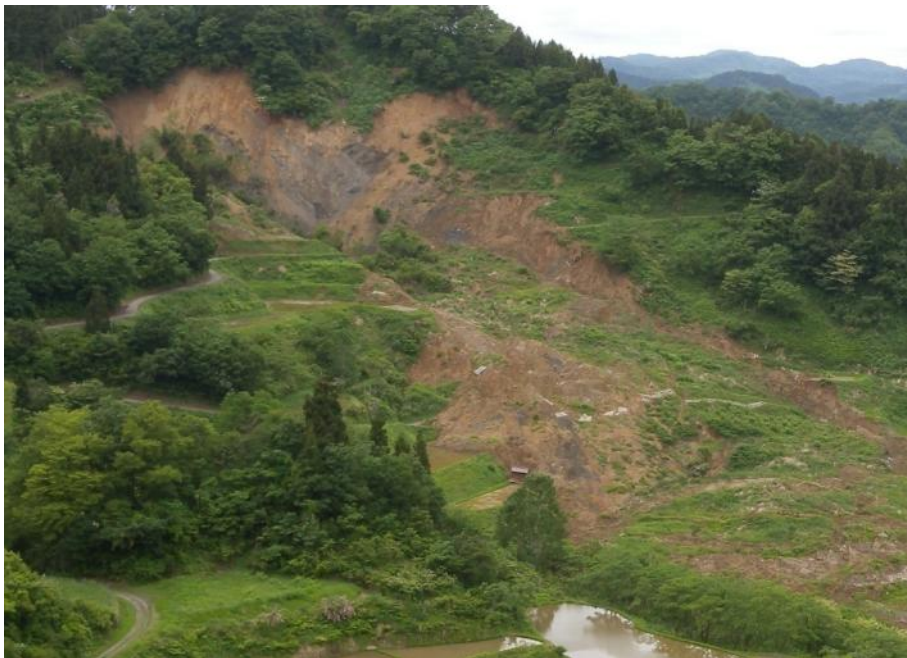
地すべり地を横断する道路は分断されて、地すべり土塊と共に斜面下方へ流された。地すべり土塊に向かって右側の道路は比較的原形を留めのまま移動しているのに対して、左側の道路はかなり攪乱された状態で分断されている。一部の土塊は流動化に近い状態にまで攪乱され、側方へはみ出したようである。

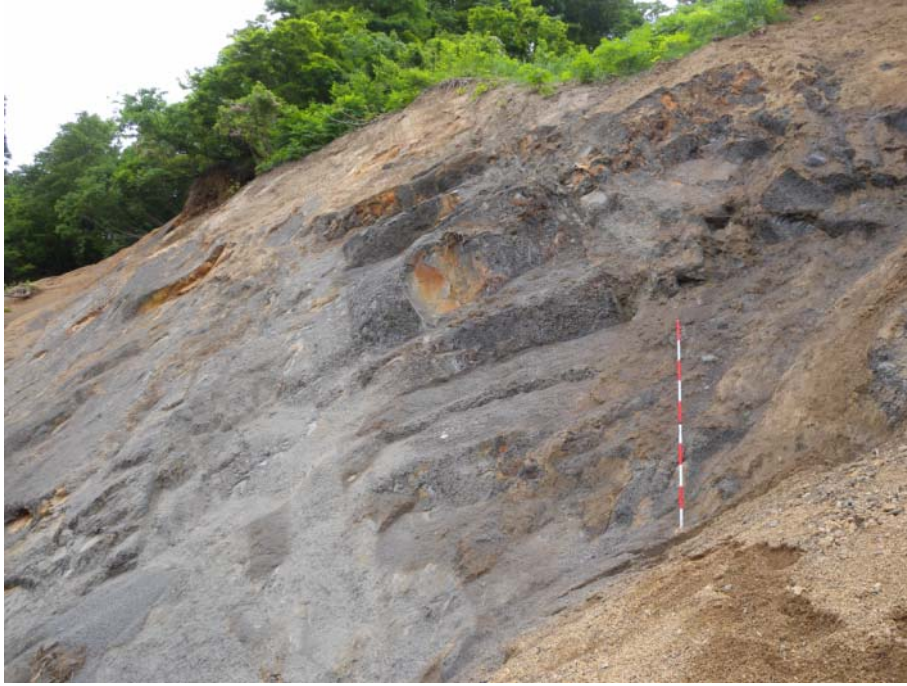
滑落崖に露出した地質の状況。黒い部分は砂岩・シルト岩、茶色い部分はシルト岩・泥岩。黒色の砂岩・シルト岩はスレーキングを生じている。滑落崖は平面的であり、節理面（NS～N30E）に規制されているようである。

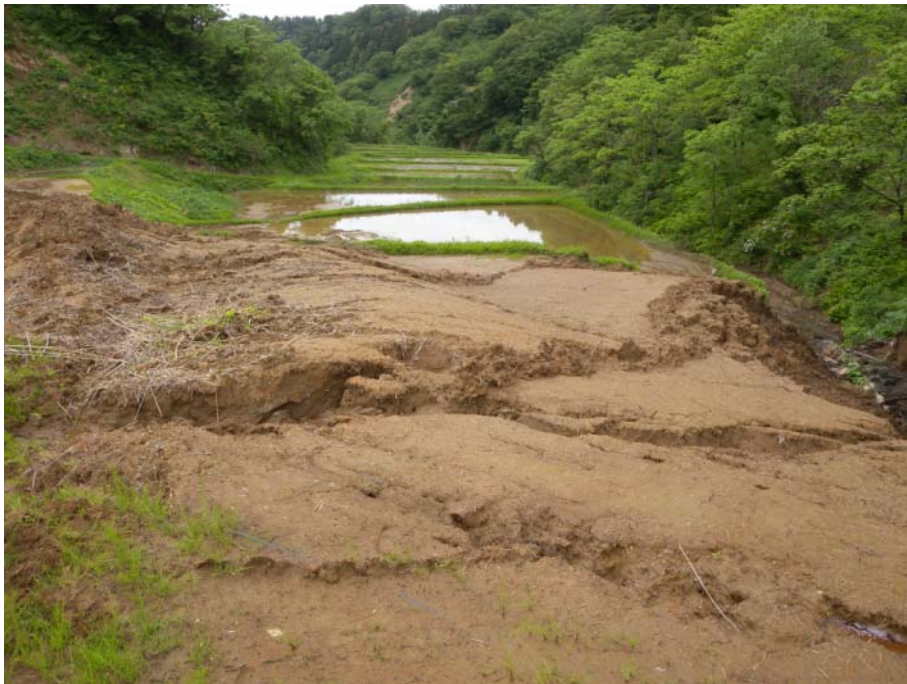
地すべり末端の状況（地すべりの移動方向は写真の左から右）。末端は隆起している。土塊は対岸へは到達しておらず、河道を閉塞した痕跡はない。亀裂の断面で露出している地すべり土塊の断面は攪乱された土塊となっており、過去の地すべり堆積物と見られる。
