平成 23 年 7 月新潟・福島豪雨災害調査報告（速報）

土砂管理研究グループ 雪崩・地すべり研究センター

1. 調査日 平成 23 年 8 月 2 日

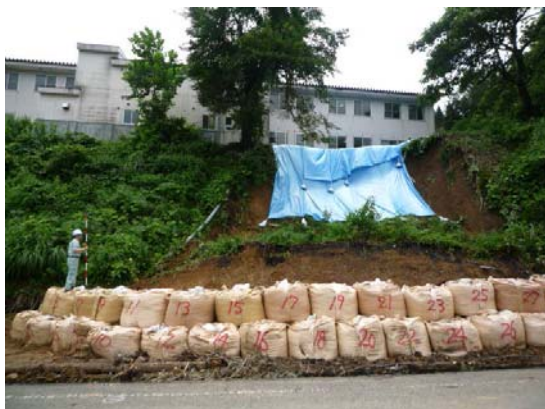
地すべりは、老人保健施設石黒爽風苑（災害時要介護者関連施設）裏手の斜面下方の県道に隣接した斜面で発生した。滑落崖には、風化により脆弱化した泥岩が確認された。地すべり土塊は、水分を多量に含み県道まで流出したものと推定される。

写真-1 地すべり地全景

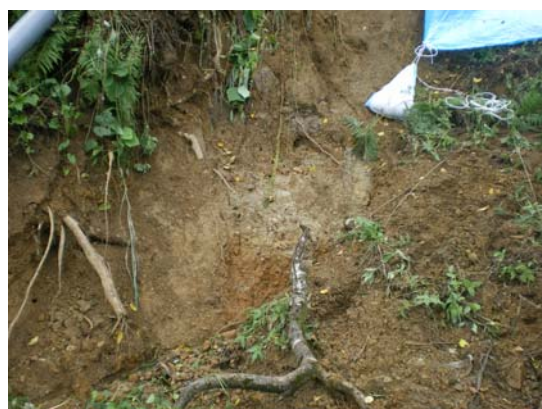
写真-2 滑落崖の泥岩の露頭

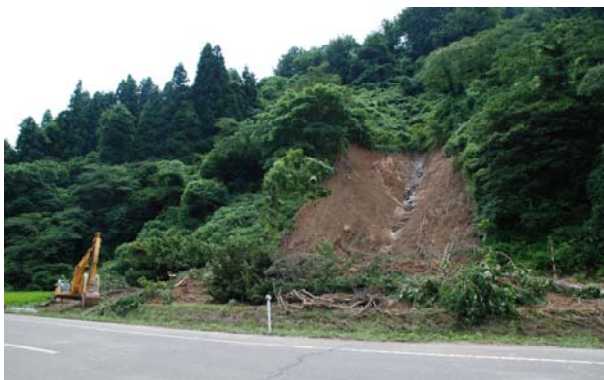
崩壊は、長鳥川上流部左岸の斜面で発生した。土砂はクサビ状に抜け落ち、長鳥川を閉塞して対岸の水田まで達した。閉塞部の上流は湛水しているが、河川水は水田を流下している。

崩壊地の地質は、強風化泥岩である。崩壊箇所のクサビの底には湧水が確認でき、地下水が集まる場所であったものと推定される。また、崩壊幅に対して比較的深い崩壊であることから、地下水の流入により地盤強度が極端に低下したことが考えられる。

写真-3 崩壊地全景

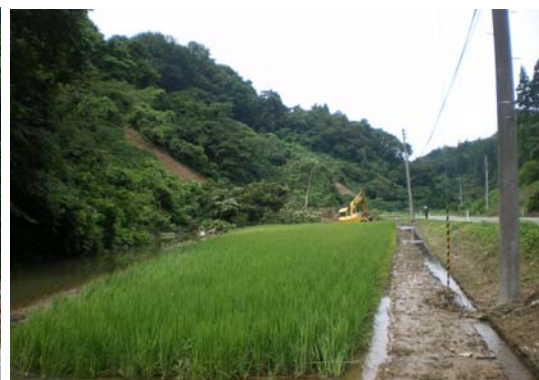
写真-4 崩壊地上流の湛水状況

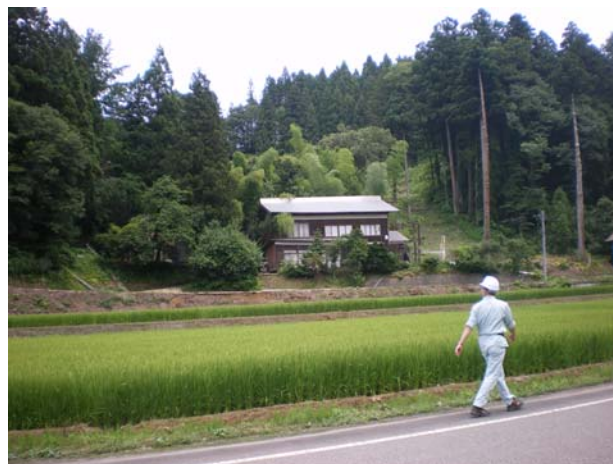
地すべりは、民家裏の斜面で発生した。地すべり土塊が人家を押しており、人家がゆがんでいる。地すべりの頭部は左右に分かれており、中央の尾根部は移動していない。地すべり土塊は多量の水を含み、斜面末端では泥水状になったものと思われる。滑落崖には強風化泥岩が分布しており、比較的脆弱な斜面であったものと推定される。

写真-5 地すべり地全景

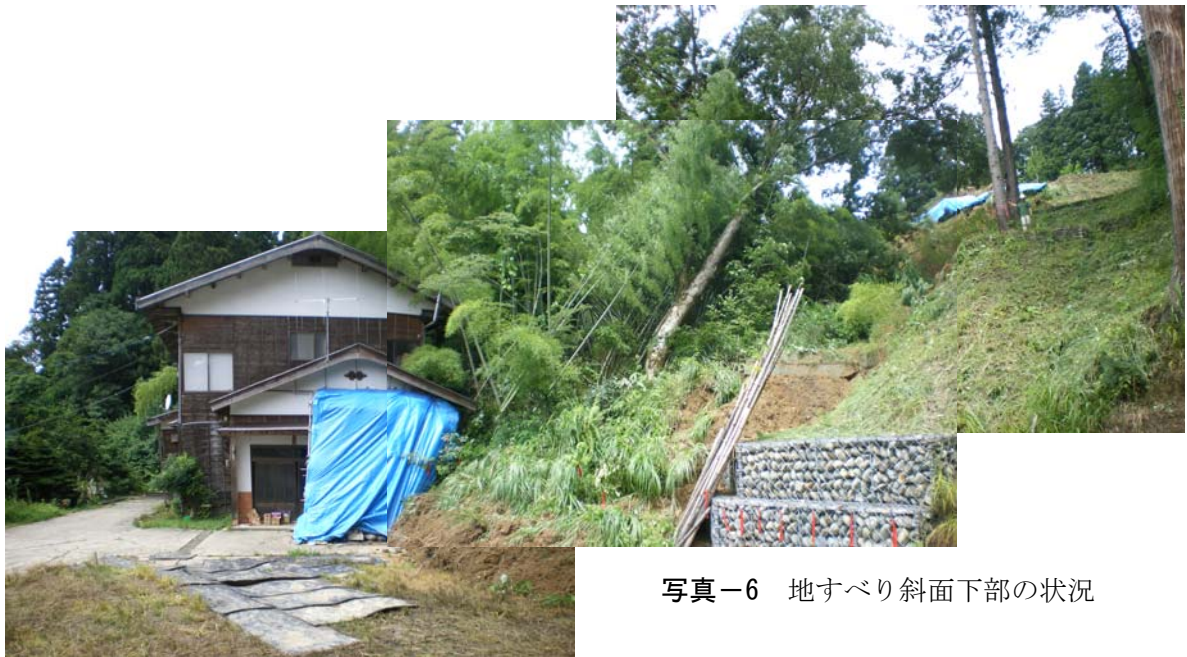
写真-6 地すべり斜面下部の状況

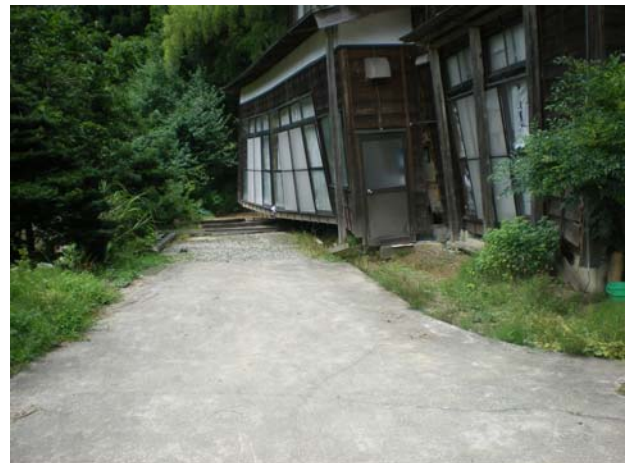
写真-7 民家のゆがみ

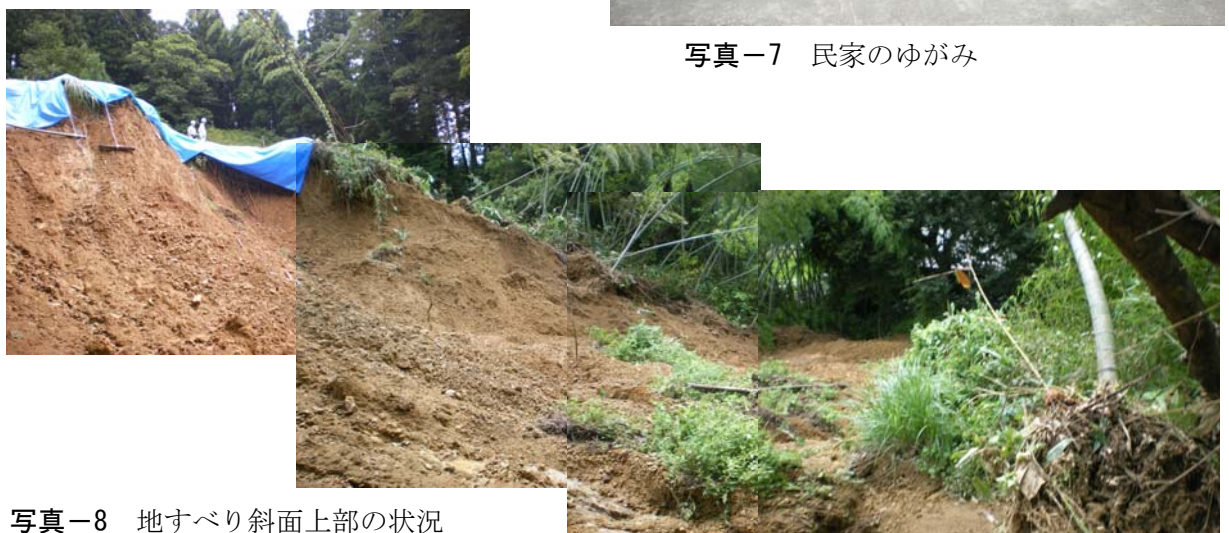
写真-8 地すべり斜面上部の状況

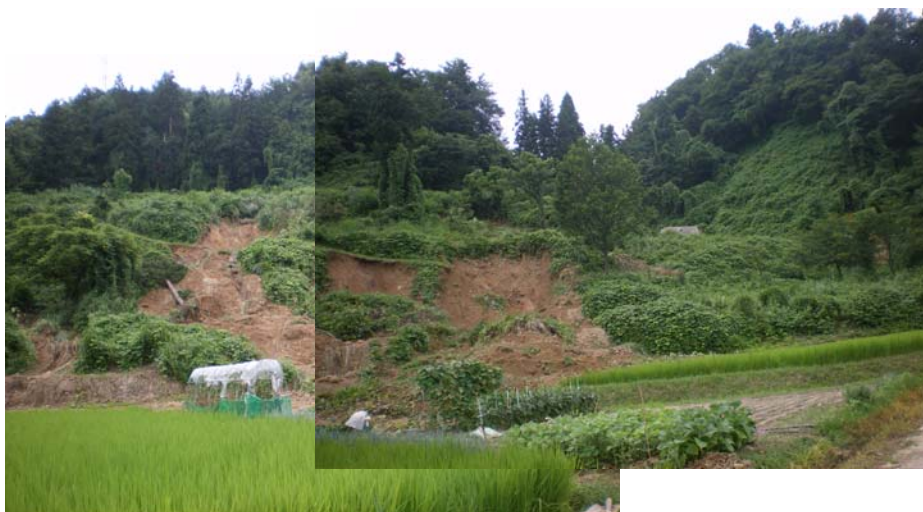
地すべりは、西谷川左岸斜面で発生した。地すべりの側面には、土塊のせり出し跡が認められる。このことから、地すべり発生後に斜面末端部が不安定化し、更に崩壊が生じたものと考えられる。崩落した斜面には、すべり面と思われる強風化泥岩の露頭が認められた。

写真-9 地すべり地全景

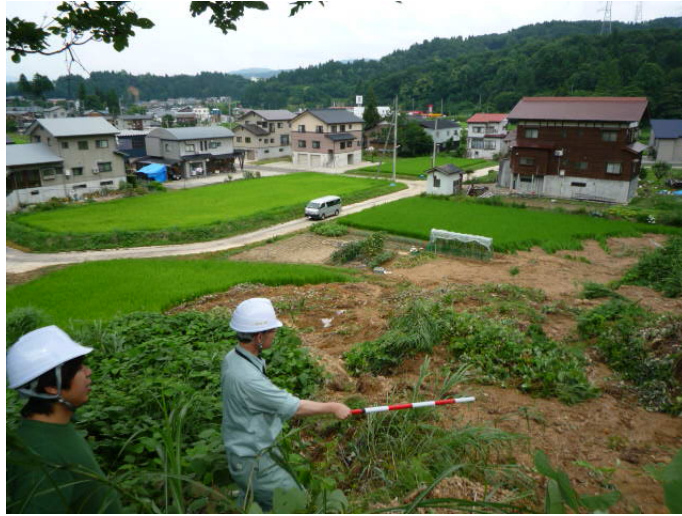
写真-10 斜面下部の状況

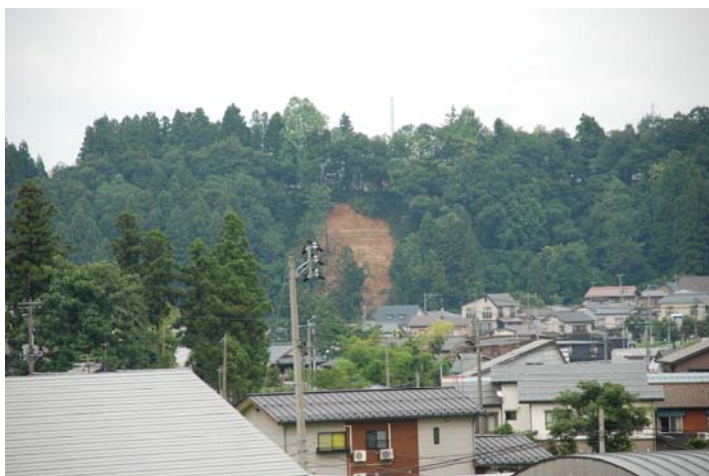
崩壊は、新潟県長岡市栃尾大野の西谷川右岸斜面、市立秋葉中学校の西側斜面で発生した。崩壊斜面では基盤の強風化泥岩の崩落はほとんどなく、表層の土砂のみが崩落したものである。

写真-11 崩壊斜面全景

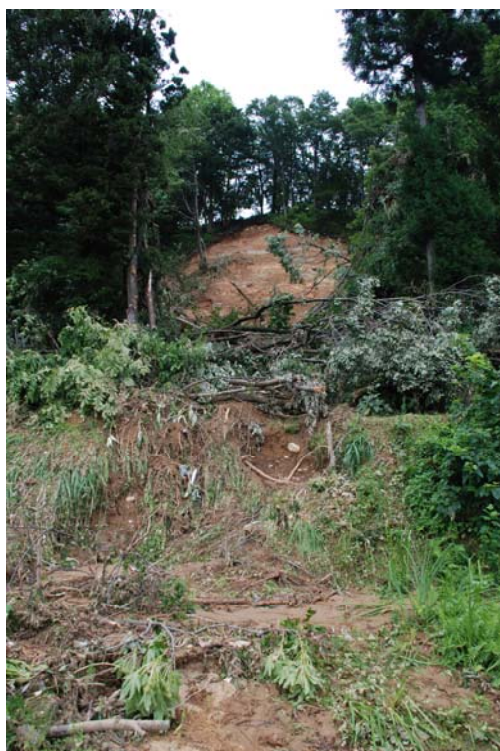
写真-12 崩壊斜面

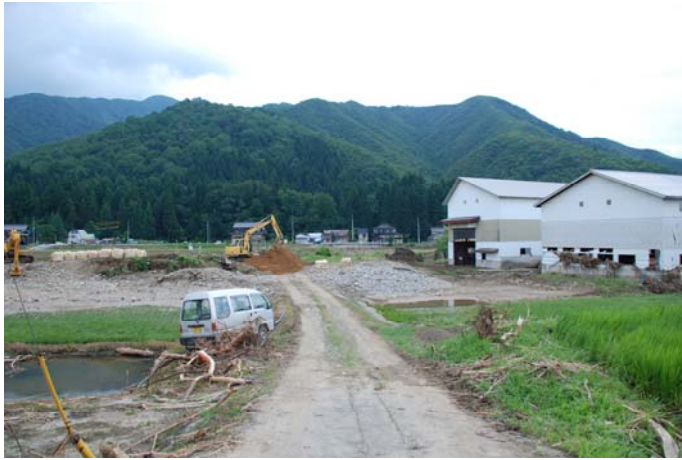
破間川右岸の堤防が魚沼市長堀新田付近で決壊し、浸水被害をもたらした。調査時点では、破堤箇所が復旧されていた。堤防横の工場には、浸水した跡や窓枠に流木などが残っていた。また、氾濫した河川水の流れにより道路が削られ、ガードケーブルに流木が引っ掛かっていた。この他、破堤箇所から約 250m 下流の田んぼの稲には浸水跡が残っていた。流木や稲の倒れた状況から推定すると、破堤箇所から工場敷地内では流速が早かったが、下流の水田では流速は遅かったものと思われる。

写真-13 破堤箇所（写真左側）と工場窓枠に残った流木（写真右側）

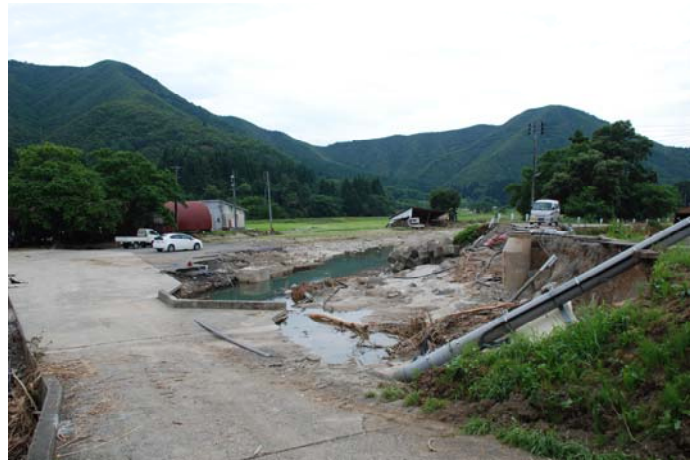
写真-14 流水により欠損した道路と浸水跡

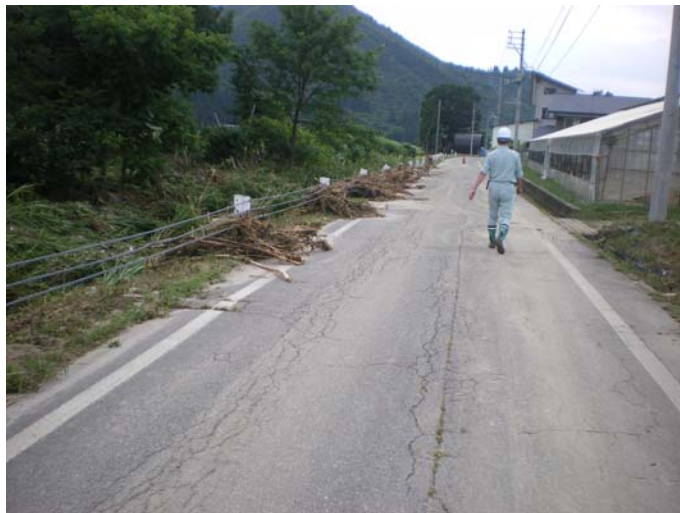
写真-15 ガードケーブルに絡んだ流木

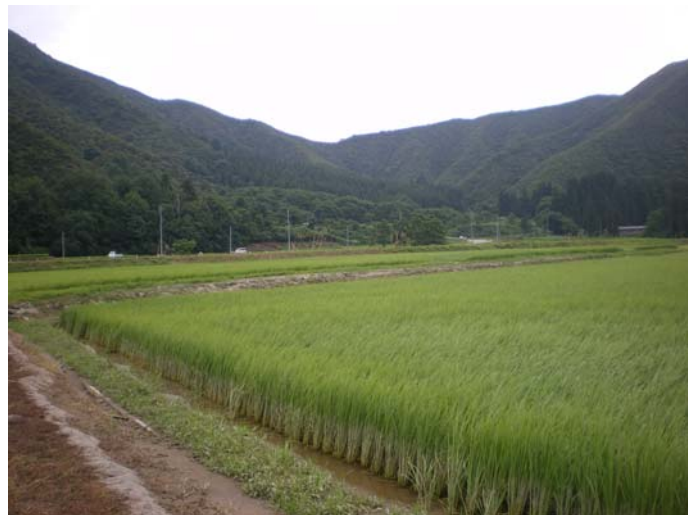
写真-16 稲に残った浸水跡

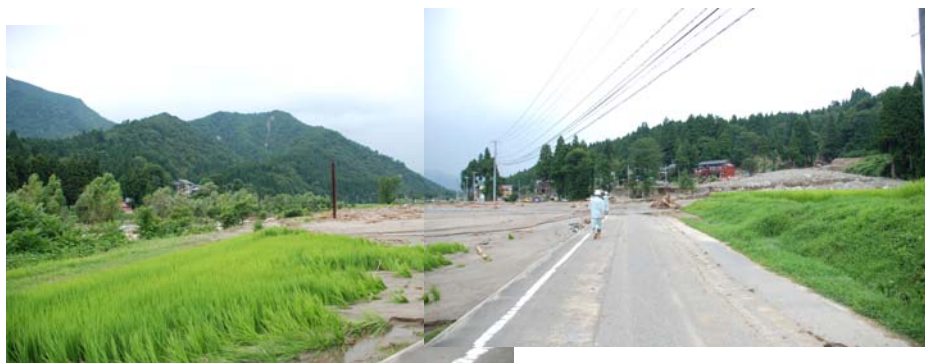
土石流堆積域では、主に粘性の低い砂状の堆積物が堆積していた。堆積域の側部に位置した民家には、一階部分を土砂が通過した状況が認められた。

写真-17 土沢 土石流堆積域

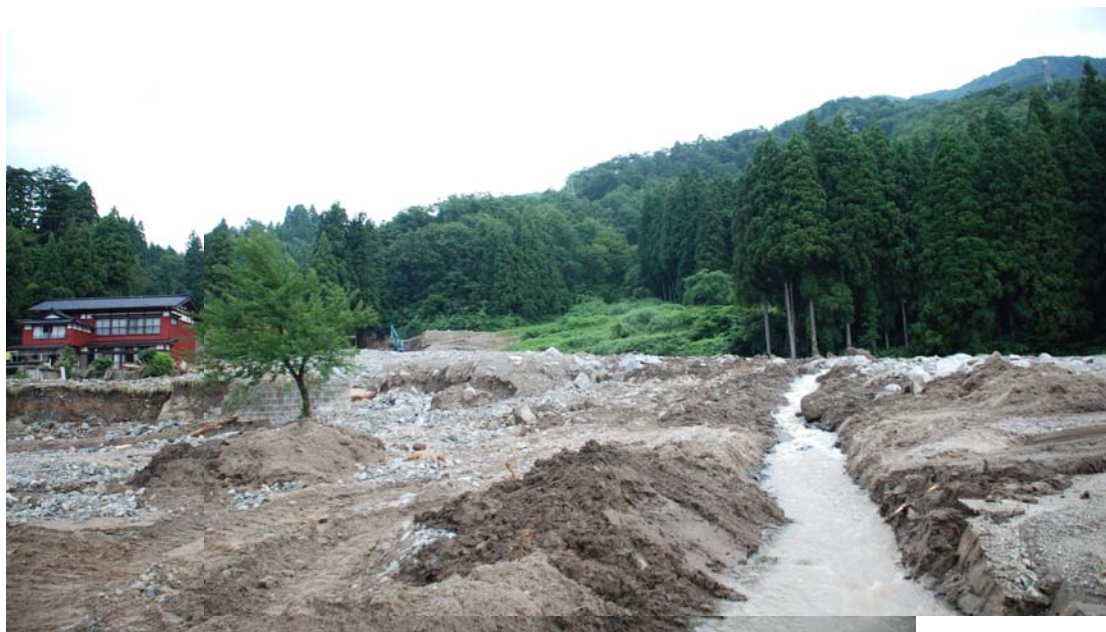
写真-18 土沢 土石流堆積域の堆積物（主に砂）

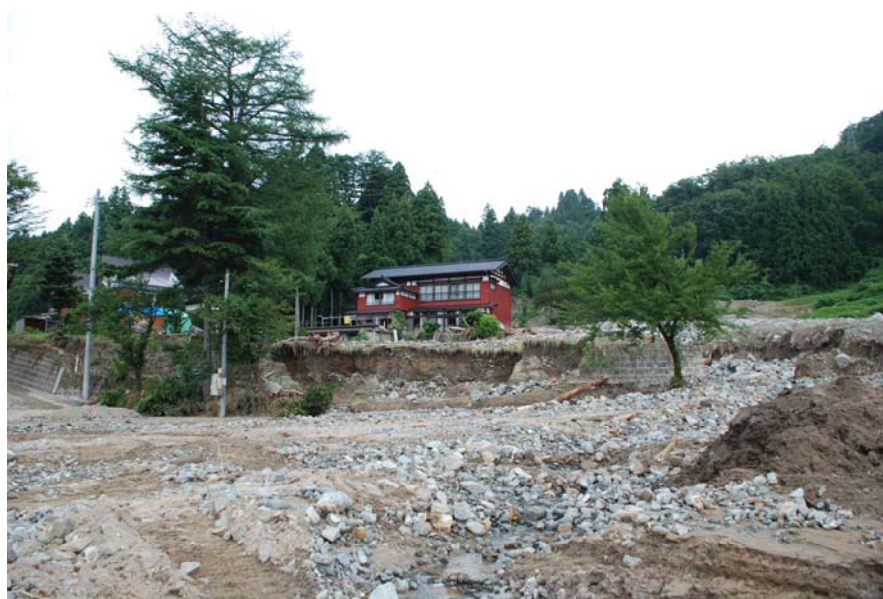
写真-19 土沢 土石流が通過した民家

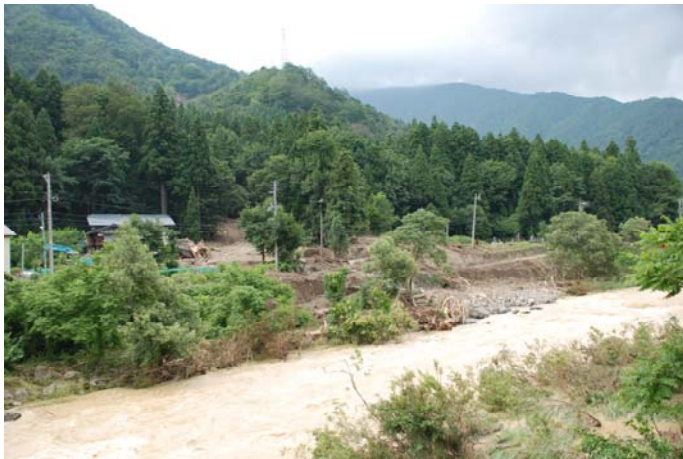
堆積した土砂は、比較的粘性の高いものであった。堆積域には大きな礫は確認できなかったが、大きなコンクリート塊が2つ確認された。これらは、溪流の出口に設置されていた溪流横断構造物の袖部であると思われる。

写真-20 小川 土石流堆積域

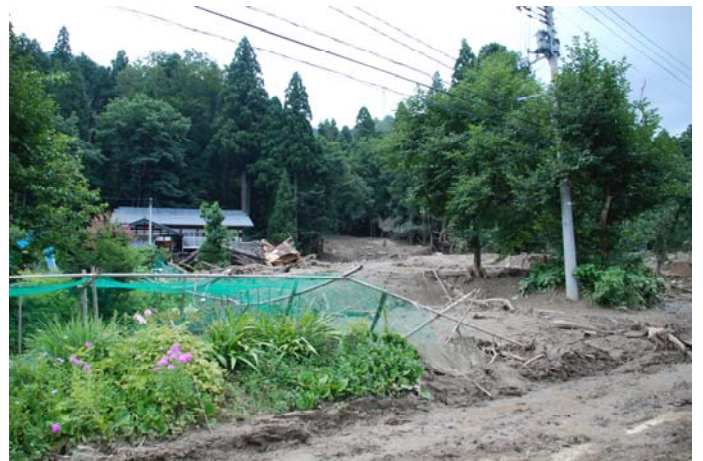
写真-21 小川 土石流堆積域の堆積物（粘性が高い）

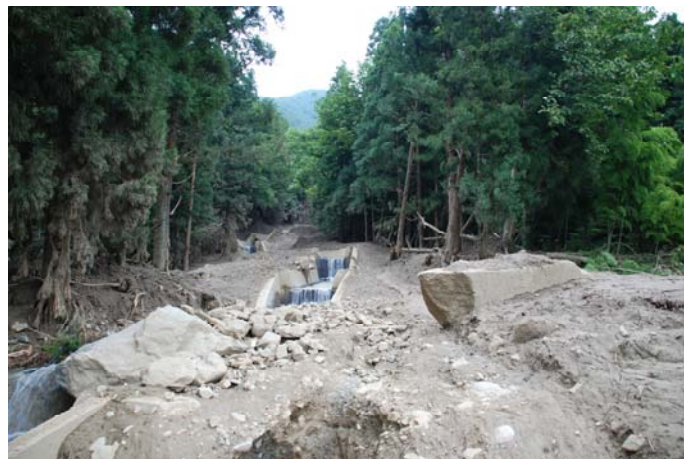
写真-22 小川 既設流路とコンクリート塊（コンクリート塊は横断構造物の袖部と思われる）
