ISAP理事会

出張報告

舗装チーム

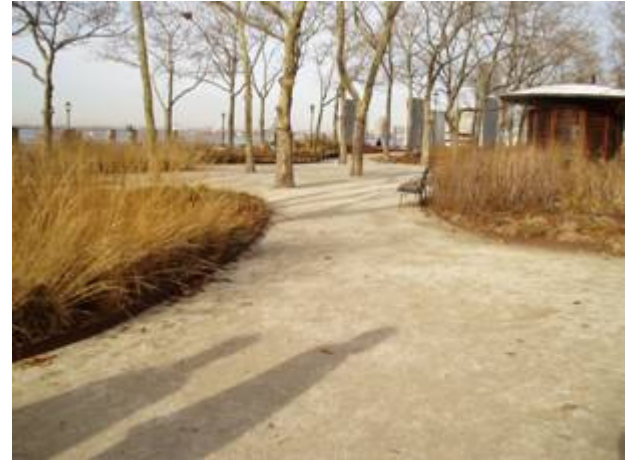
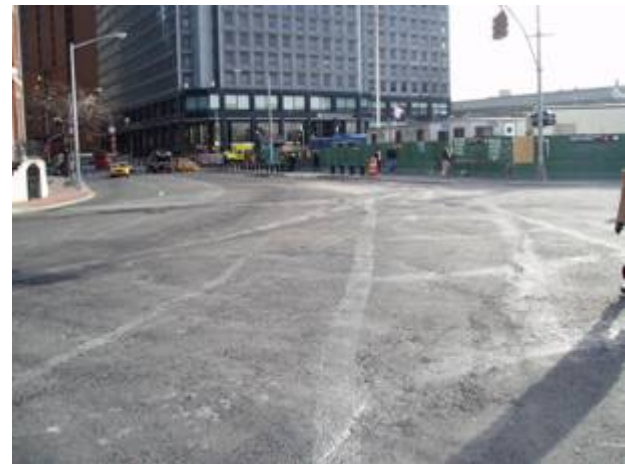
バッテリーパーク付近の道路

- バッテリーパーク内の歩道。土系舗装というより土舗装。削ろうと思えば削れるが、意外と固い。雨が少ないのか、パリで見かけたような水みちも見られなかった。
- フェリーターミナル付近の道路。無造作にパッチングやクラックシールが行われていて、決して見栄えはよくない。マンハッタン市街地はもとより、空港から市内に向かう幹線道路も概して平坦性は悪い。

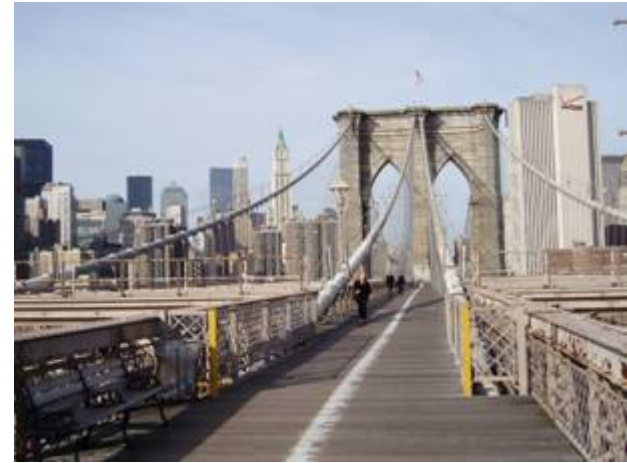
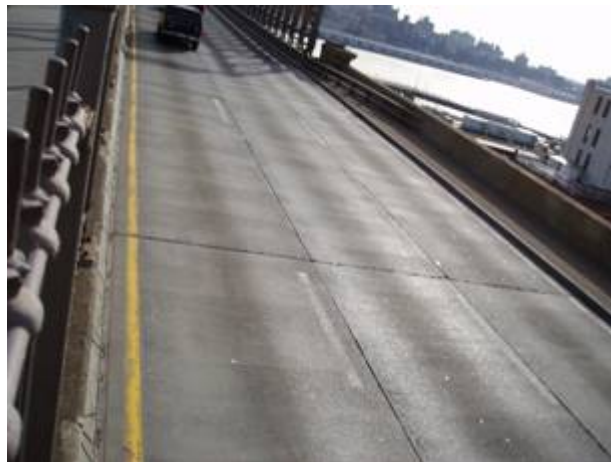
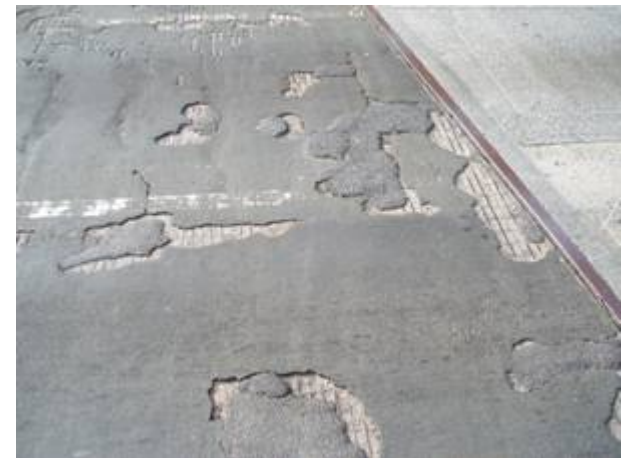
荒廃するアメリカの象徴(ブルックリン橋)

- ブルックリン橋の中央に設置されている歩道。ブルックリンからマンハッタンに向かう通勤・通学のほか、ジョギングする人の姿も多数見受けられた。
- 車道には激しいわだち掘れ。
- 舗装材がはく離し、床版が見える。

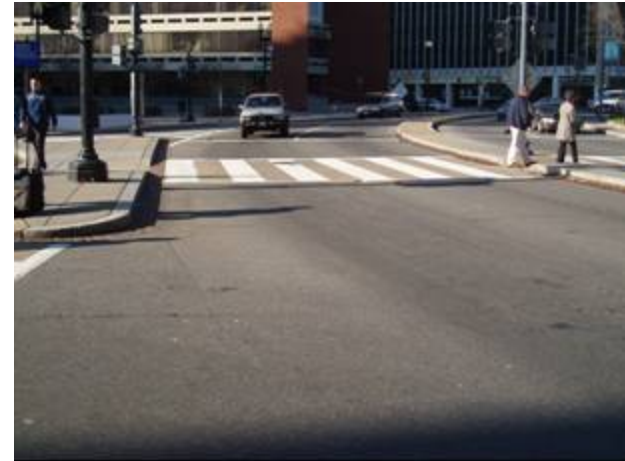
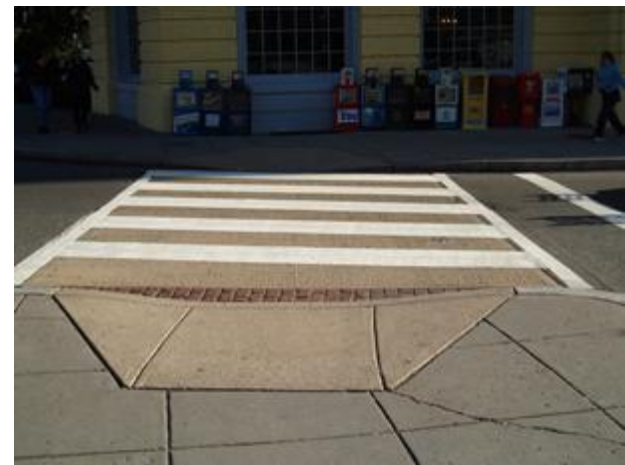
D. C. 内の横断歩道

- 横断歩道部だけコンクリート舗装で施工されている
- カラー舗装の代わりか？
- アスファルト舗装との接合部分に特に不具合は見られなかった
- 都市内で重交通路線ではないため？

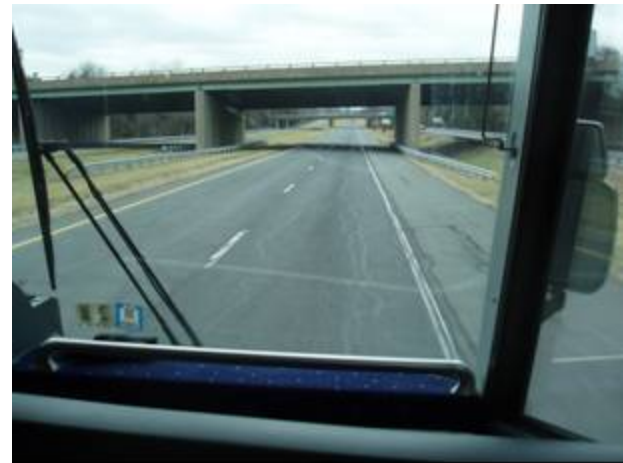
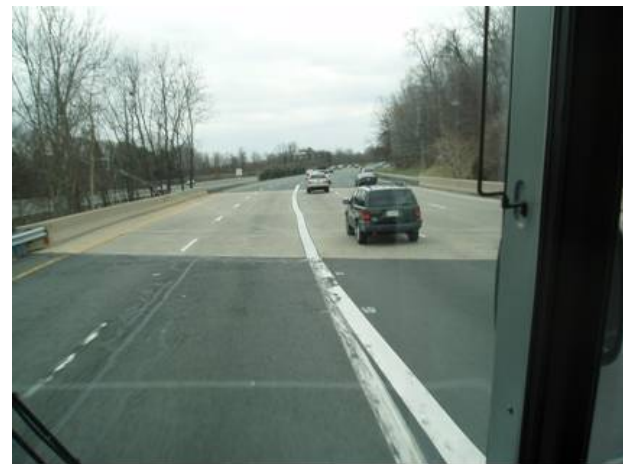
D.C.郊外の幹線道路

- ダレス空港付近の幹線道路。
- 車道部のみ打ち換えた跡。
- 路側はポットホールが発生。
- 車道にもクラックが発生し、多数のクラックシールの跡。
- コンクリート橋の上はコンクリート舗装。
- アスファルト舗装との接合部では結構大きめの段差あり。
