平成19年7月6日～9日梅雨前線豪雨ならびに7月14日の台風4号により
鹿児島県南大隅町で発生した土砂災害の現地調査報告

平成19年7月26日
(独) 土木研究所
土砂管理研究グループ
火山・土石流チーム

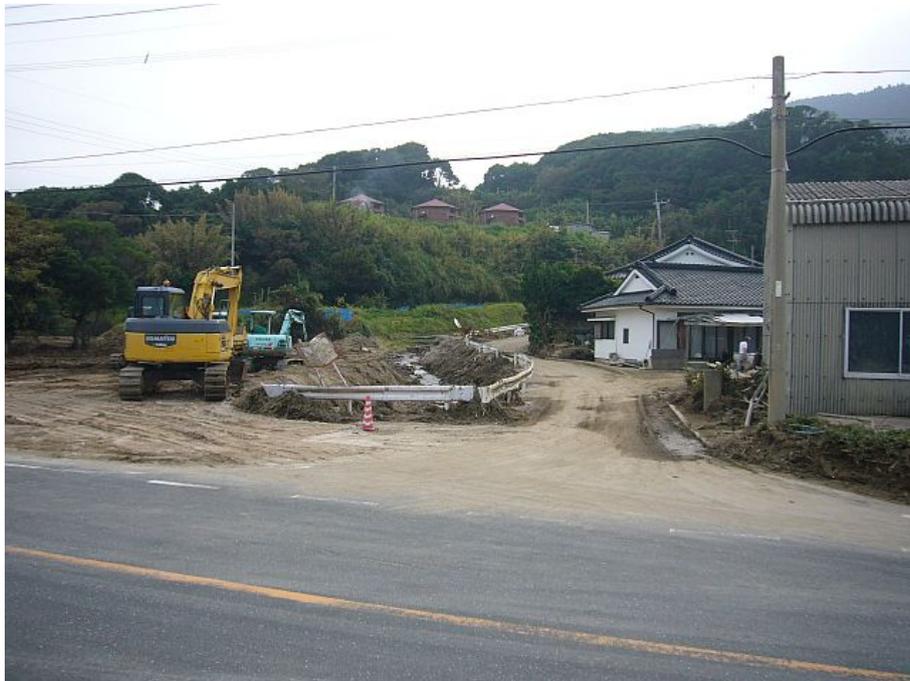
写真 1 船石川 道路から船石川を望む。

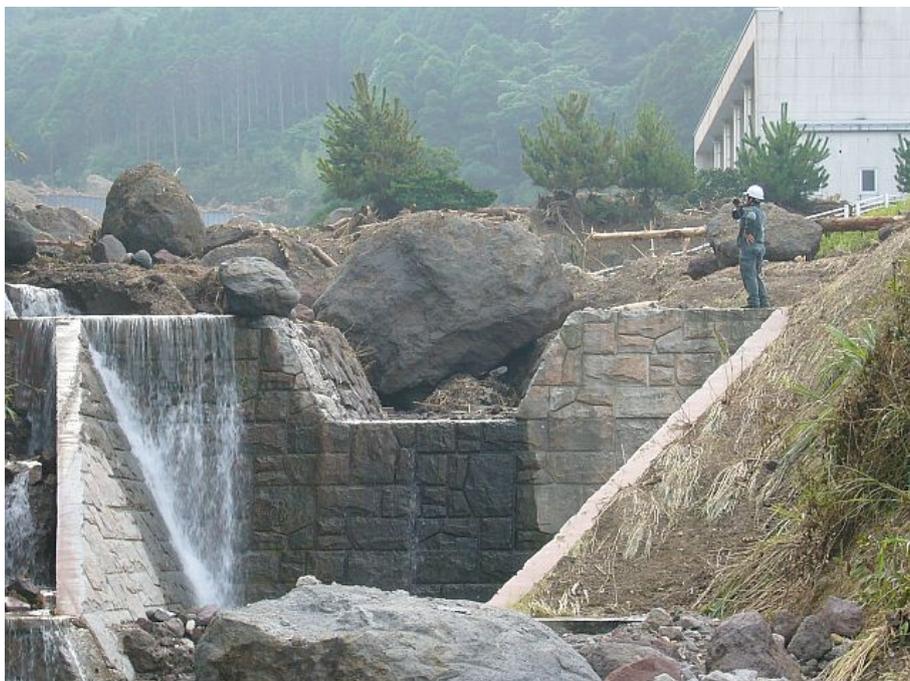
写真 2 船石川 溪流保全工。水通し部にある礫の直径は 3 m 程度。

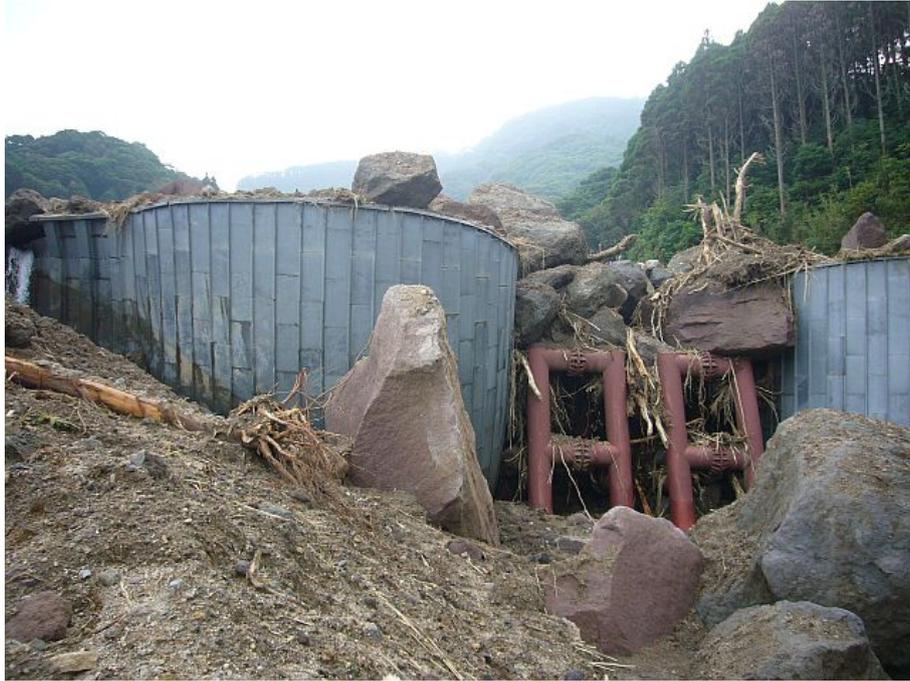
写真3 船石川 鋼製セル型砂防えん堤。透過部はB型と思われる。
右岸側の鋼矢板が下流側へ傾いている。

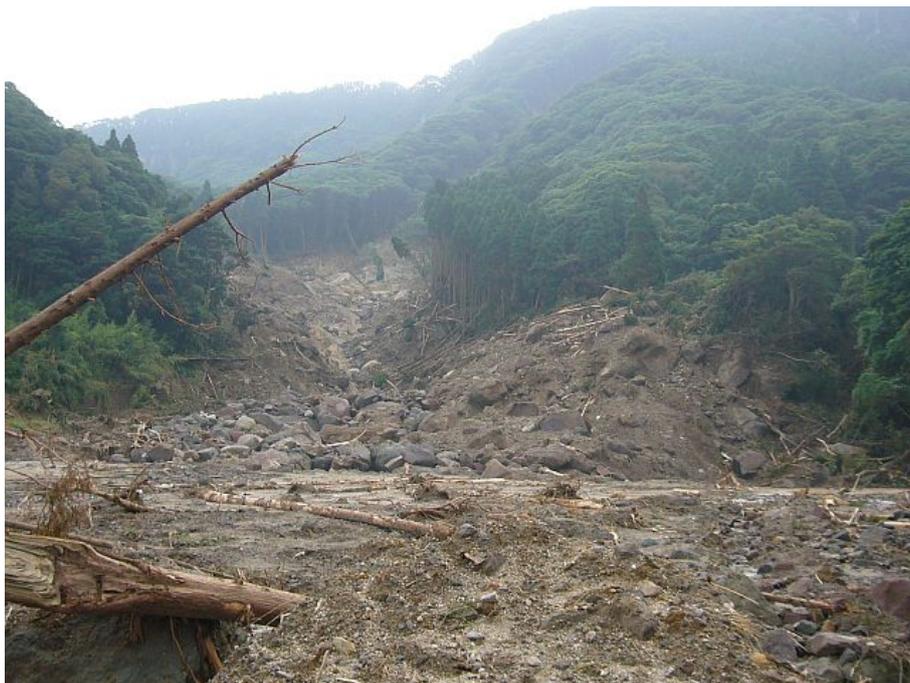
写真4 船石川 鋼製セル型砂防えん堤から上流を望む。

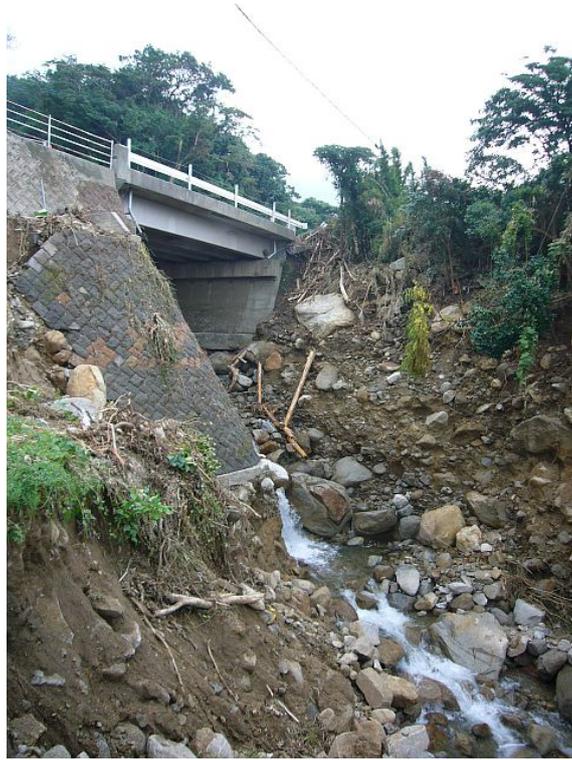
写真5 炭屋川 国道269号の橋を下から望む。

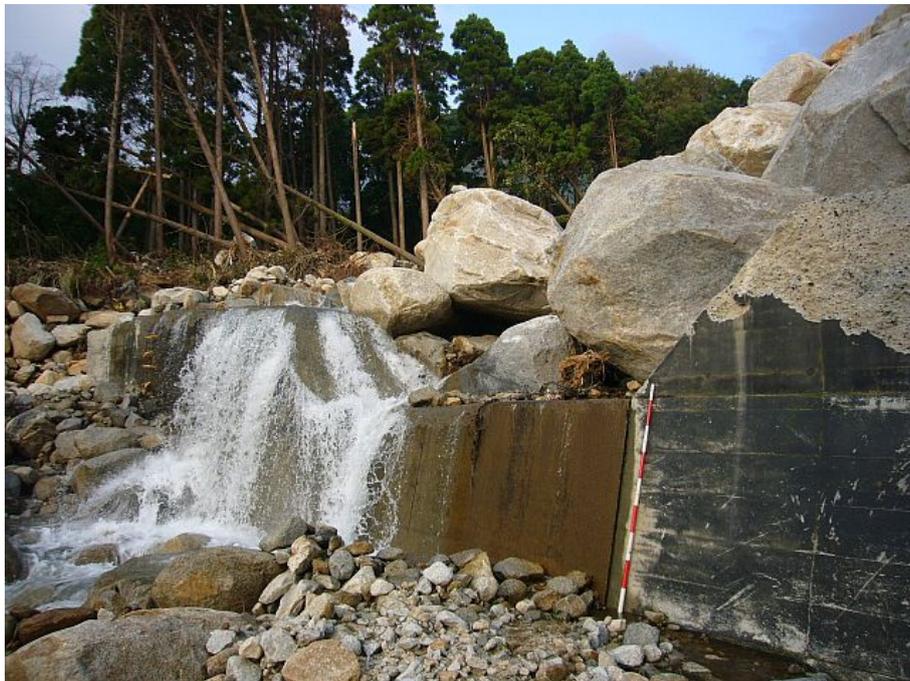
写真6 炭屋川 国道269号から上流にある治山えん堤。
左岸天端の一部が流出し、左岸袖部にクラックが確認できた。

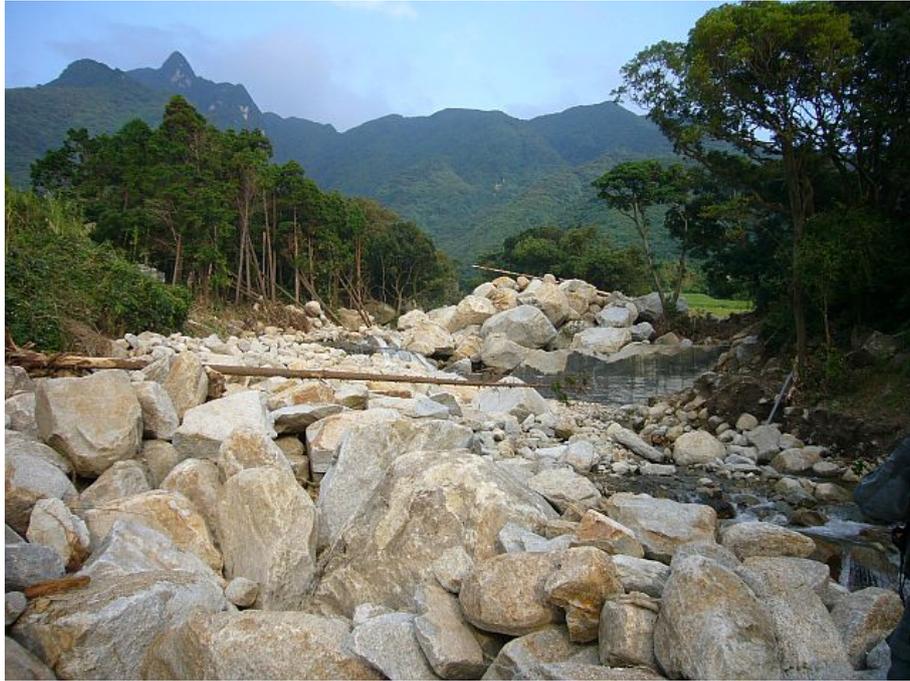
写真7 炭屋川 治山えん堤から上流を望む。礫の直径は最大で約5m。

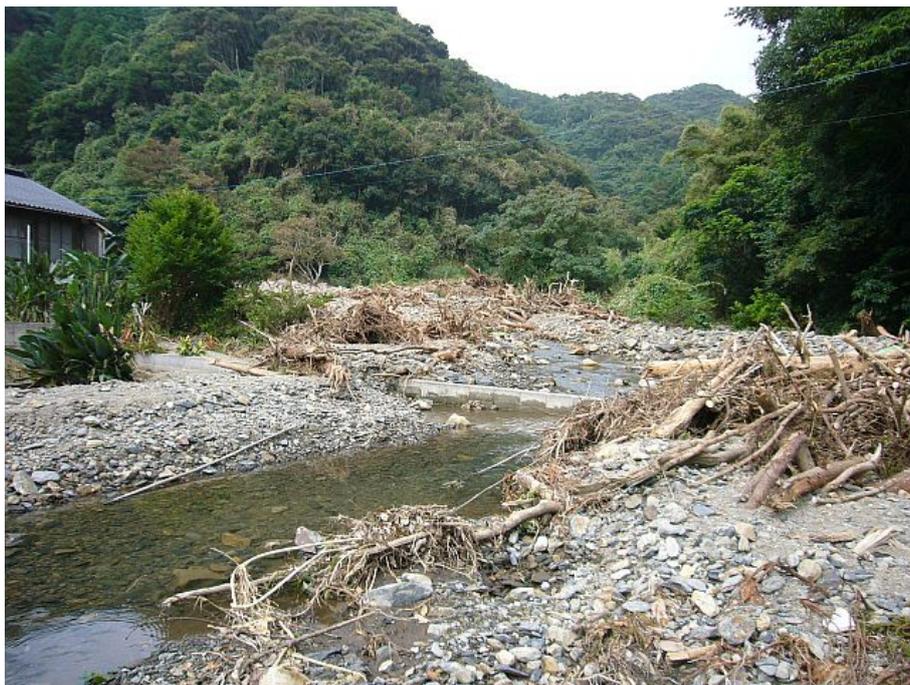
写真8 芝原谷 氾濫箇所

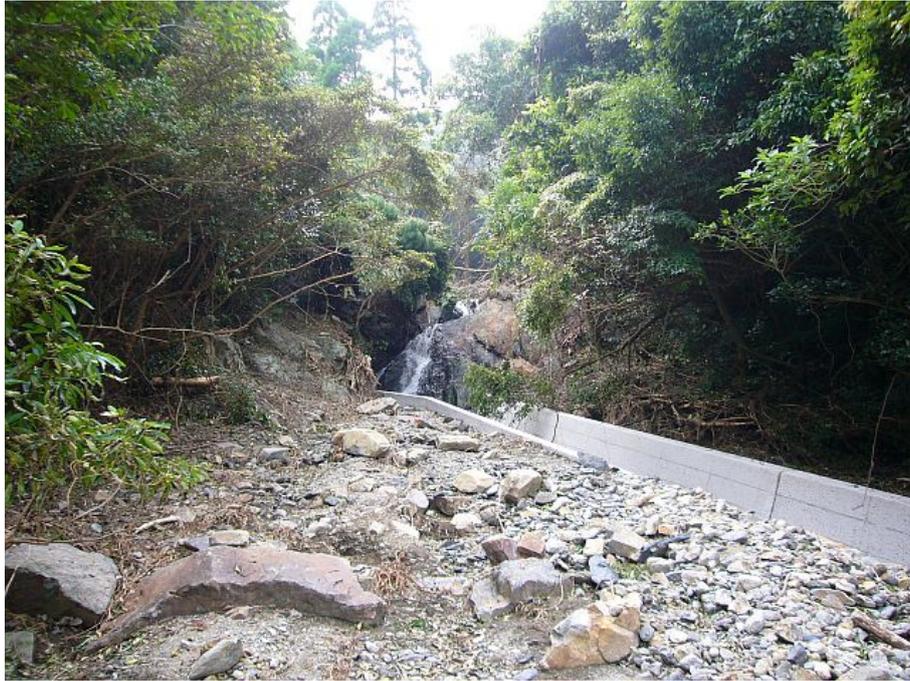
写真9 芝原谷 氾濫開始地点 右に見えるのは溪流保全工（深さ約120cm、幅約170cm）

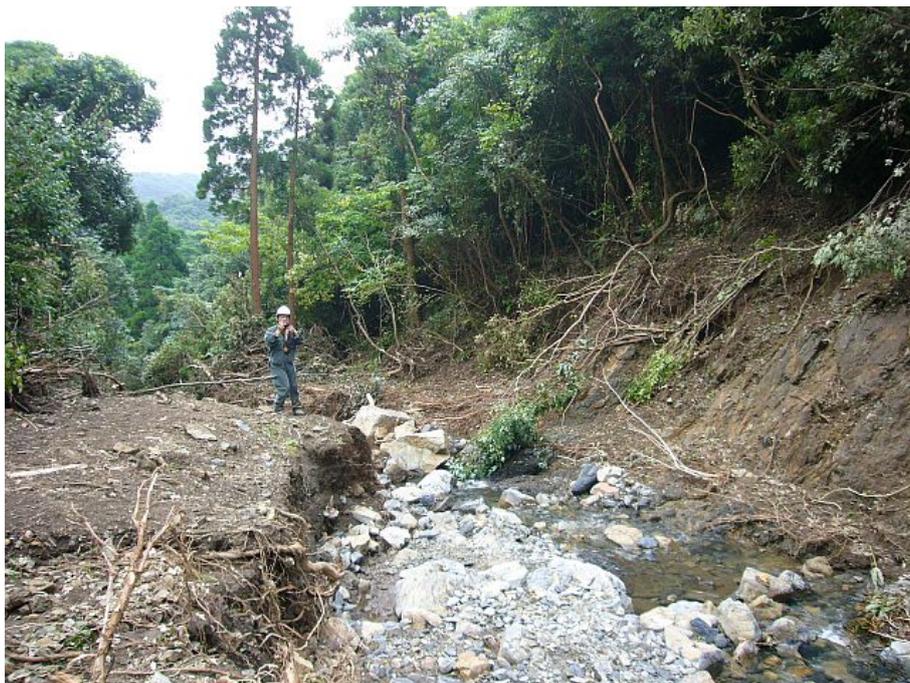
写真10 芝原谷 氾濫開始地点から上流部。写真向かって左側の上流に崩壊地がある。

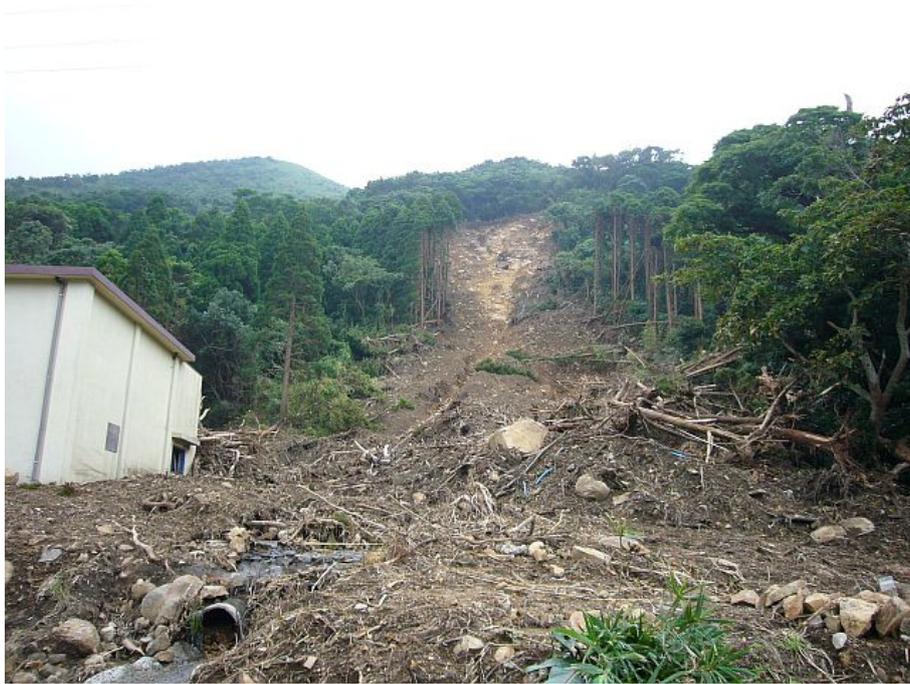
写真 11 川田原地区の崩壊 崩壊長は約 50m

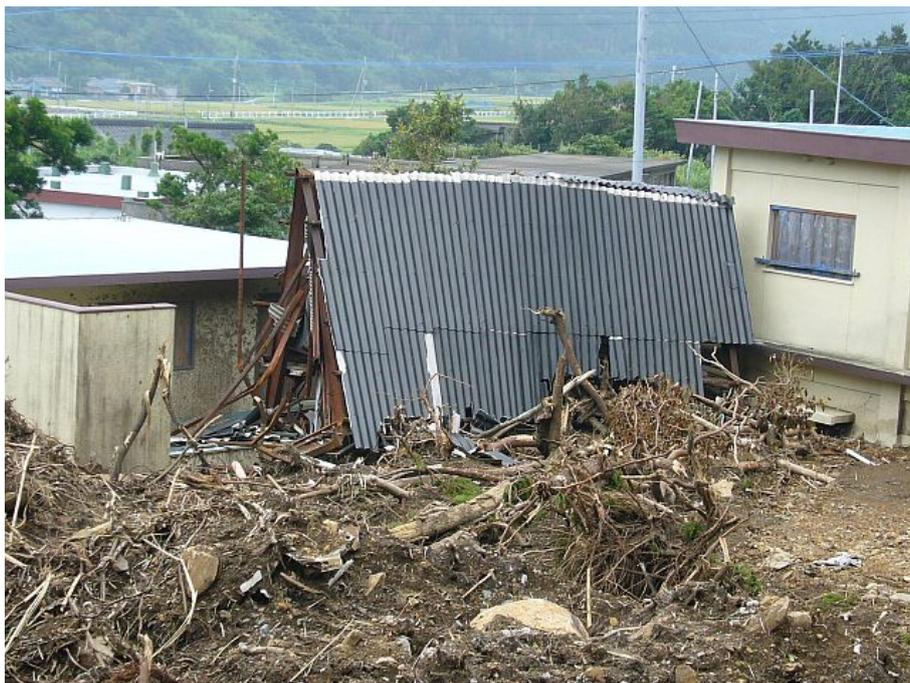
写真 12 川田原地区 崩土が家屋内に流入している

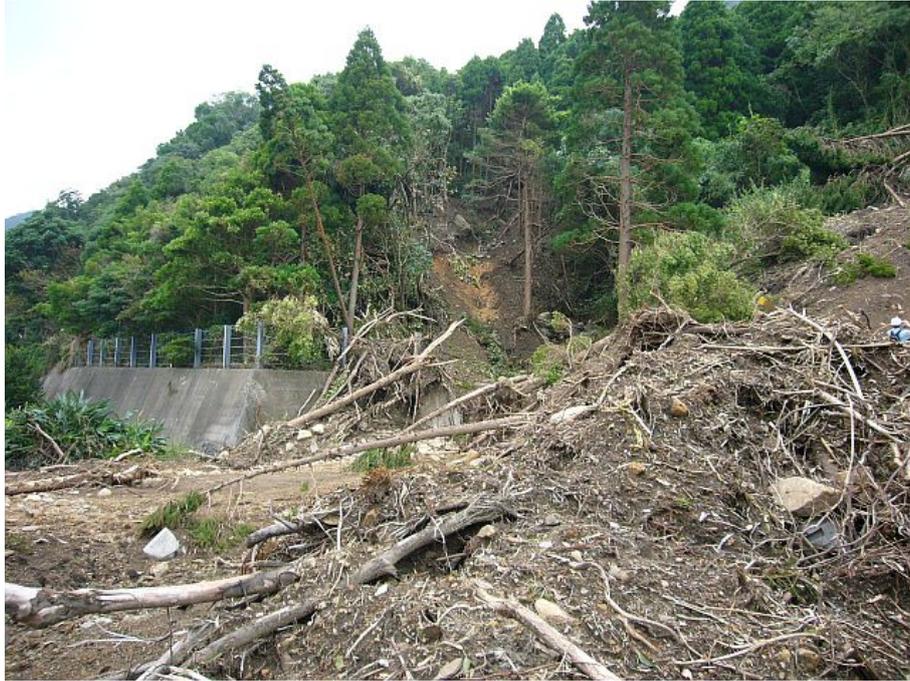
写真13 川田原地区 写真11の右岸側。擁壁の裏から土砂の流出がみられる。

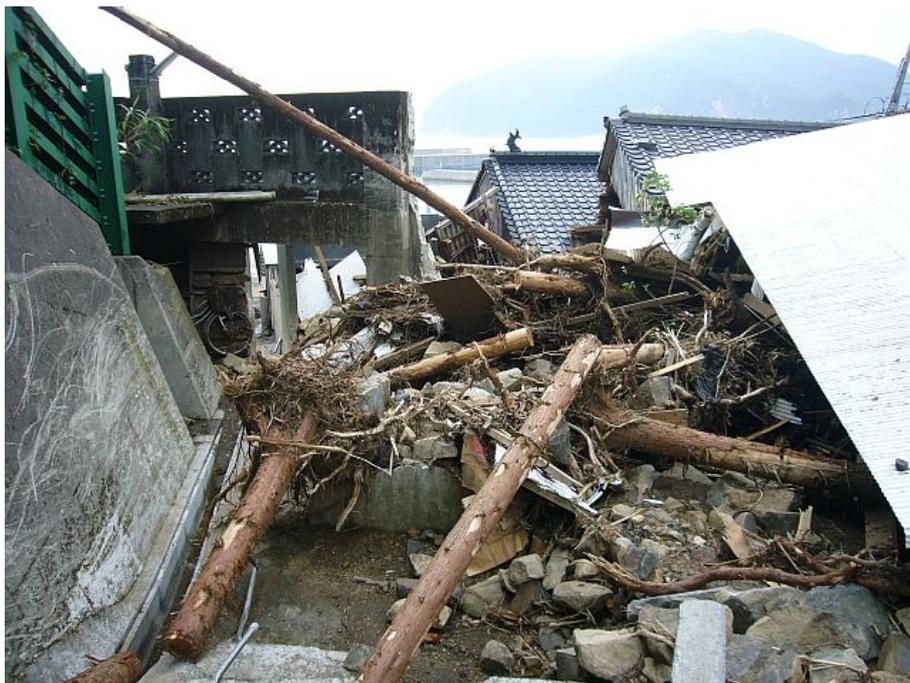
写真14 浜尻地区 第3小川下流の家屋の被災状況。

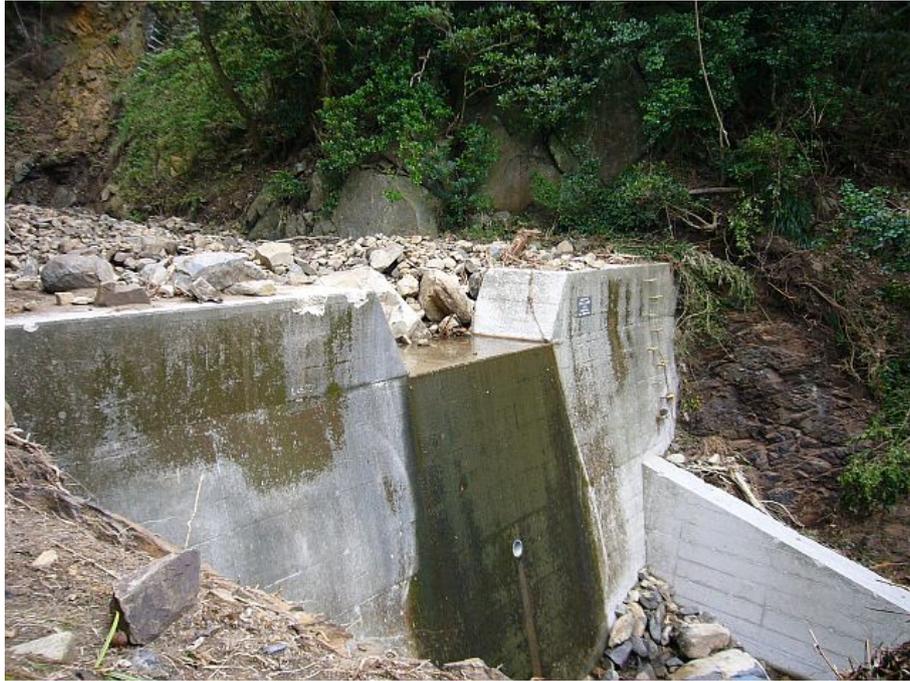
写真 15 浜尻地区 第3小川の治山えん堤。満査状態であった。

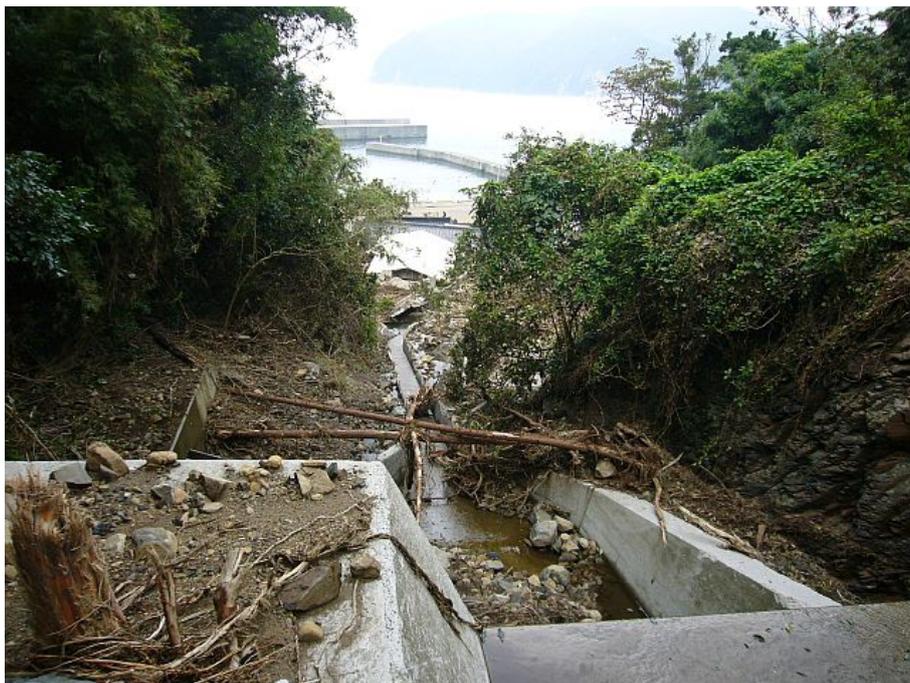
写真 16 浜尻地区 第3小川の治山えん堤から下流を望む。
