## 9月4日の豪雨による鳥取県琴浦町の土砂災害調査結果

火山・土石流チーム

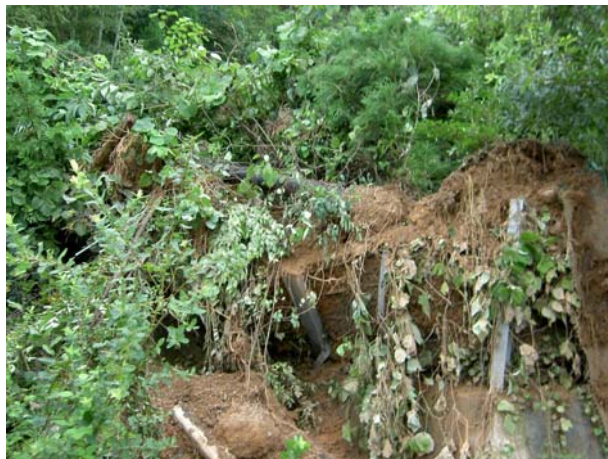
写真－１ 佐崎地区の急傾斜地の崩壊  
擁壁工（治山施設）を越えて  
土砂が流下

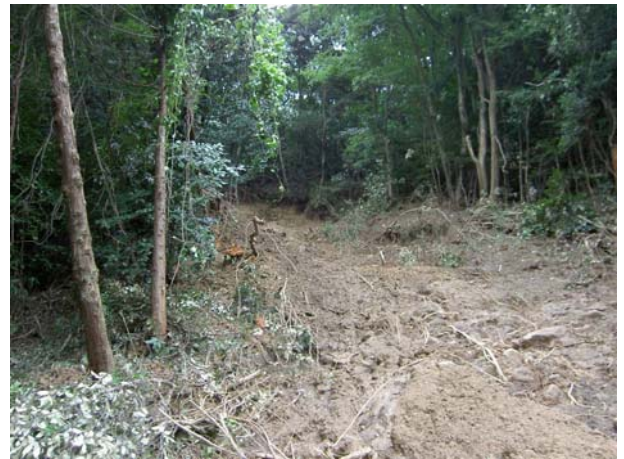
写真－２ 太一垣地区の急傾斜地の崩壊  
周辺の立木が不安定化している

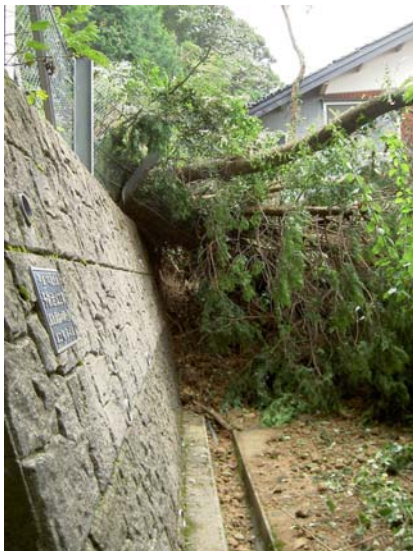
写真－３ 太一垣地区の急傾斜地の崩壊  
崩土による防護柵の変形

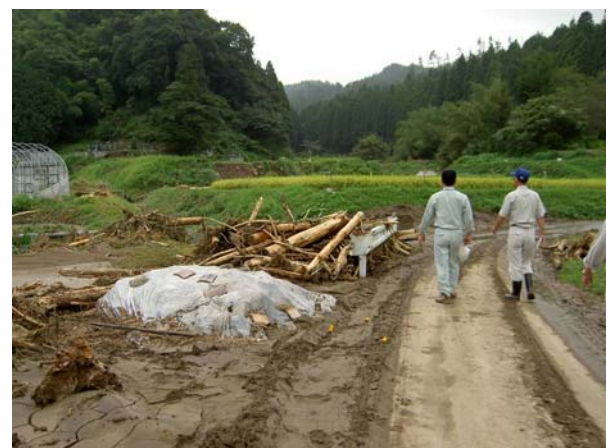
- ・ 崩壊はスギの人工林で発生しており、スギの林齢がほかより比較的若い箇所が発生しているケースが多く、過去の崩壊地または伐採跡地で崩壊が多発している傾向がある。
- ・ 表土層厚は比較的薄いところが多く、1m程度ではないかと思われる。
- ・ 林地に放置された間伐木が流出し、被害を拡大している。
- ・ 土石流危険渓流の谷出口付近における水路断面が小さく、土砂・流木が埋塞し、被害を拡大した事例が見られた。
- ・ 渓流からの流出土砂はほぼ水平に堆積しており、このことから流動性の高い土砂の流出が卓越していたと考えられる。

写真－４ 南中村谷川の流末水路を横過  
する農道における流木の閉塞
