## 南大隅町土石流災害調査概要

国総研砂防研究室 小山内信智室長

土研火山・土石流 武澤永純研究員

調査場所：鹿児島県肝属郡南大隅町根占山本・船石川（２）（図１参照）

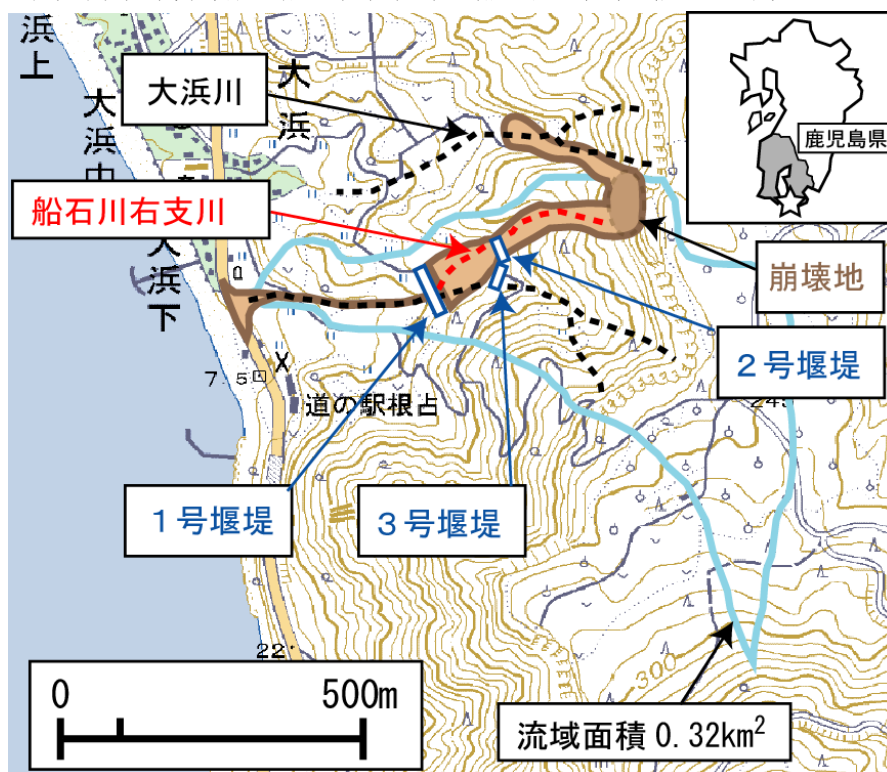
図１ 船石川における崩壊地、施設位置の状況  
土砂の範囲は現地の状況から推定したものである

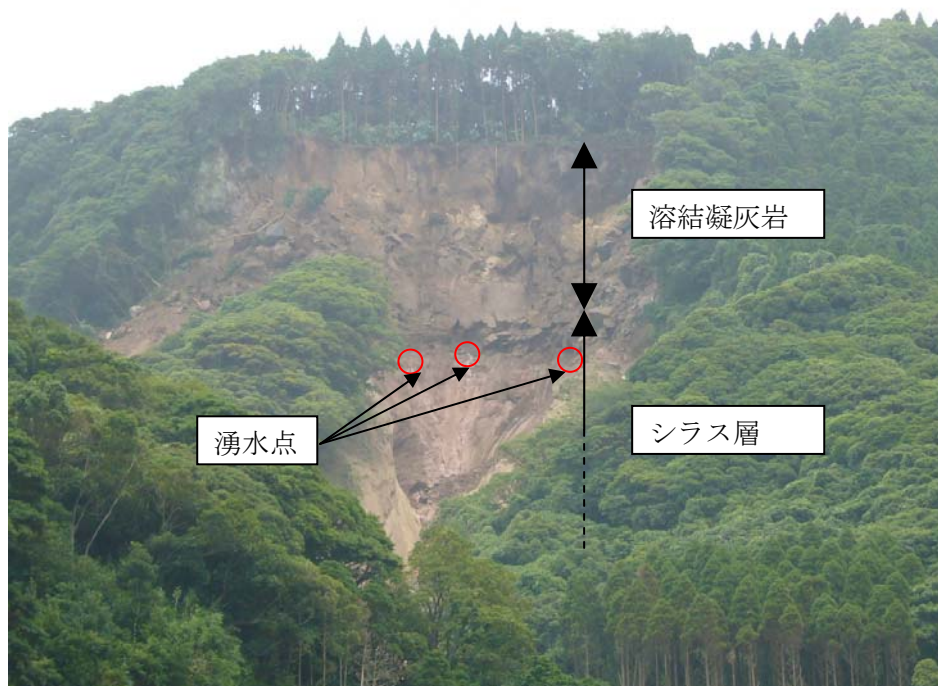
写真－１ 崩壊地を下から望む（平成 22 年 7 月 7 日午後撮影）

台地はシラス相当の非溶結部の上部に溶結凝灰岩が 50m 程度の厚さでキャップロックのように乗った形である。崩壊源頭部の溶結凝灰岩とシラス層の境界部に湧水点が複数確認される。

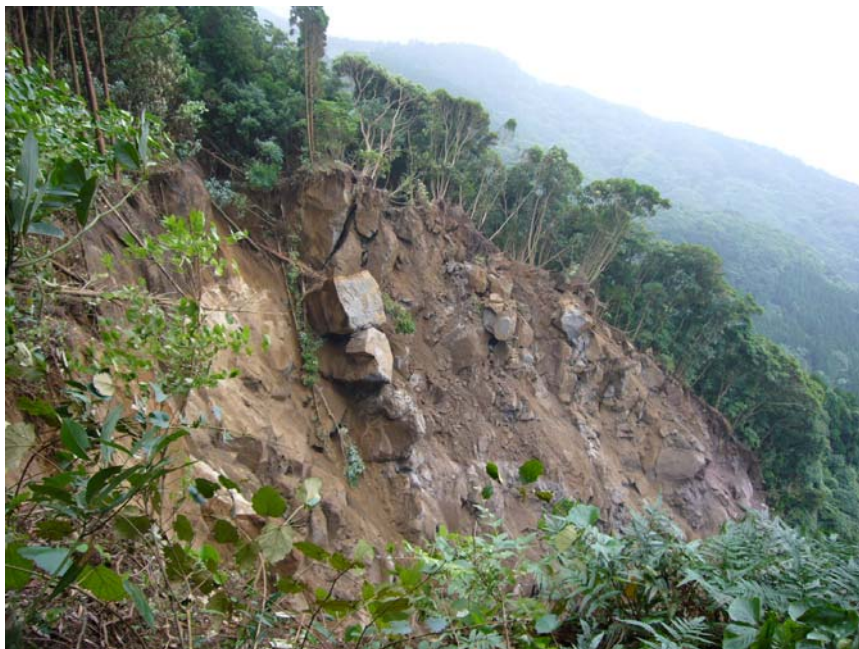
写真－２ 崩壊地左岸（平成 22 年 7 月 7 日午後撮影）

左岸側の崩壊斜面には落ち残ったブロック状の溶結凝灰岩が残っており、トップリングの状態が見られる。

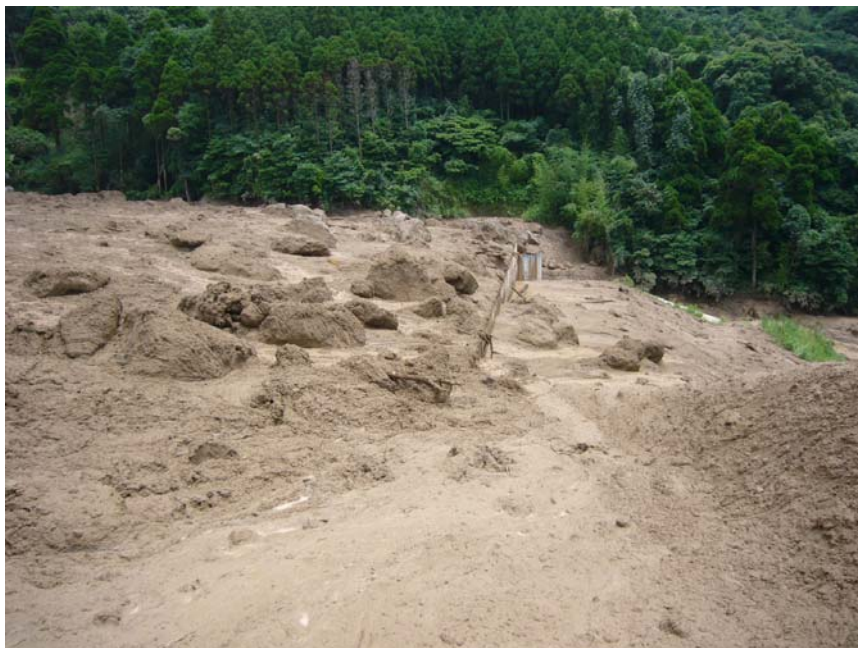
写真－4　1号砂防堰堤（平成22年7月7日午後撮影）  
1号堰堤本堤付近にも多数の巨礫が堆積している。堆積土砂は非常にぬかるんだ状態となっている。

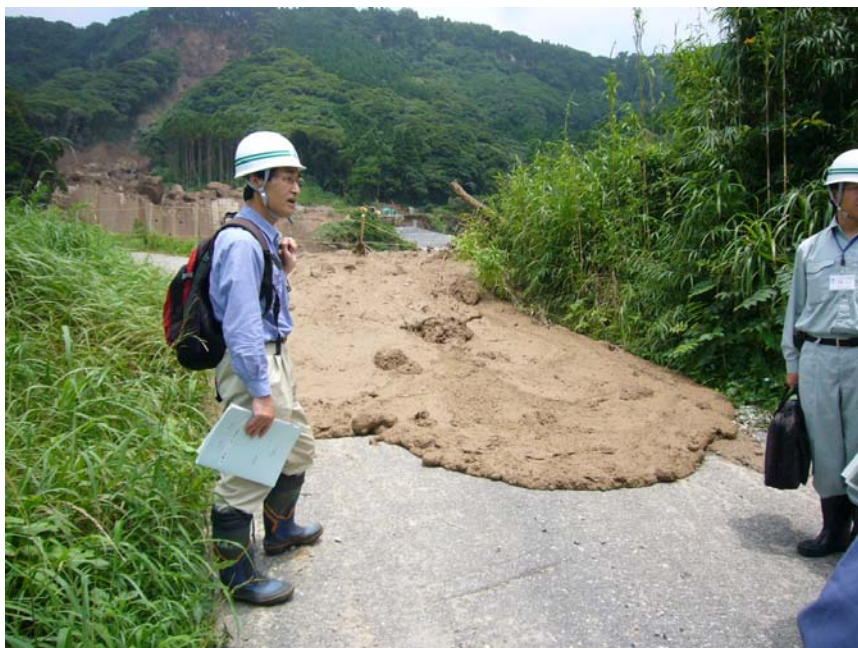
写真－５ １号砂防堰堤右岸から流出した土砂（平成 22 年 7 月 7 日午後撮影）

１号堰堤堆砂敷は袖高よりも高い状態で細粒分の多い土砂が堆積しており、一部は右岸側道路にあふれ出している。

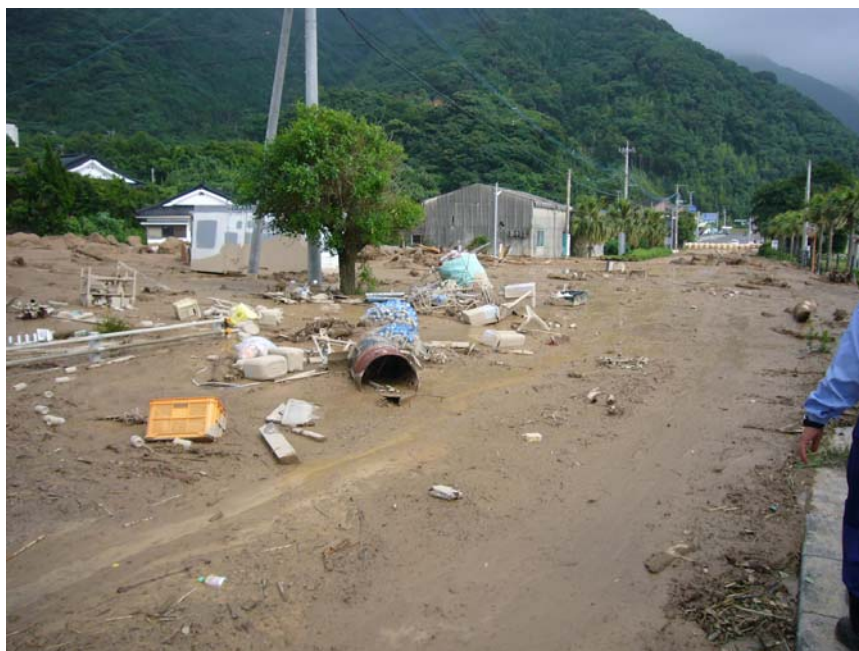
写真－7 国道 269 号の状況（平成 22 年 7 月 7 日午後撮影）  
国道 269 号は泥であふれており、礫と流木が見られた。

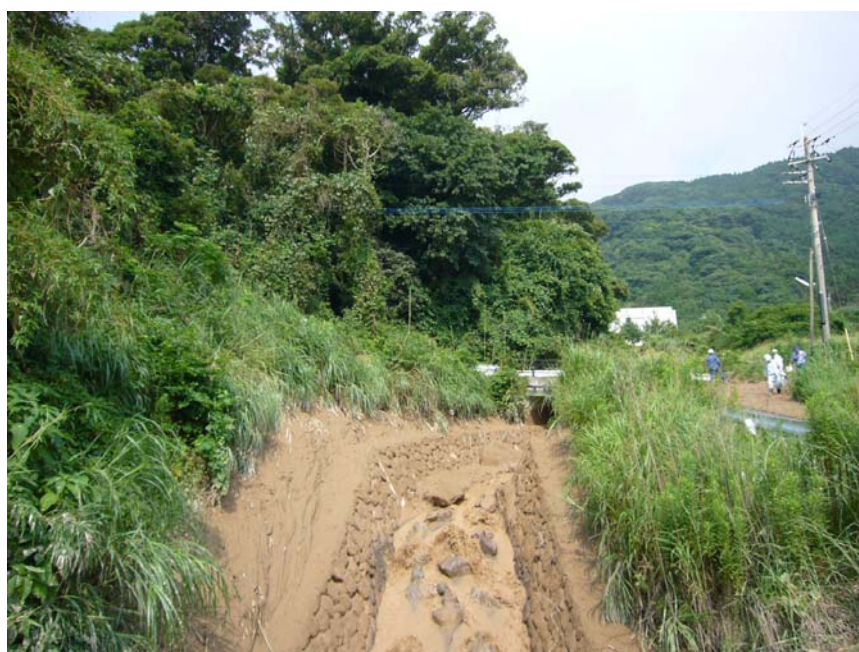
写真－8 国道 269 号より上流約 100mの橋から、上流側を望む  
（平成 22 年 7 月 7 日午後撮影）

下流流路工については、国道 269 号より上流約 100mの橋の部分までは、断面をオーバーした泥が側岸に付着しているものの、流路内の閉塞は見られなかった。
