平成 22 年 10 月 31 日  
国土技術政策総合研究所  
土木研究所火山・土石流 T

## 国総研・土研 奄美大島土砂災害現地調査報告（第一報）

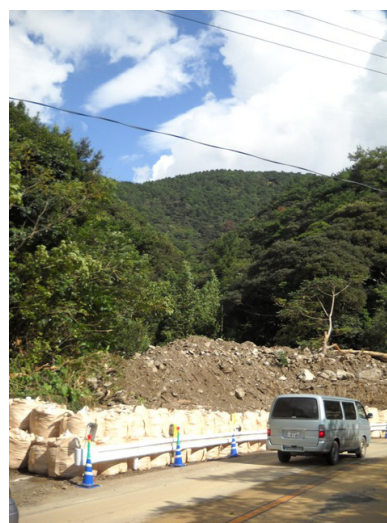
国道 58 号を埋塞した土砂、正面奥が河道

- ・国道下は 2×2.5m のボックスカルバートで横過していたらしいが、現時点では完全に埋塞していて、その詳細な状況は不明である。ただし、国道より下流の水路には顕著な土砂の流下・堆積の様子は見られないことから、大部分の土砂は、カルバートを溢れ、国道をつたってトンネル内へと流れたものと考えられる。

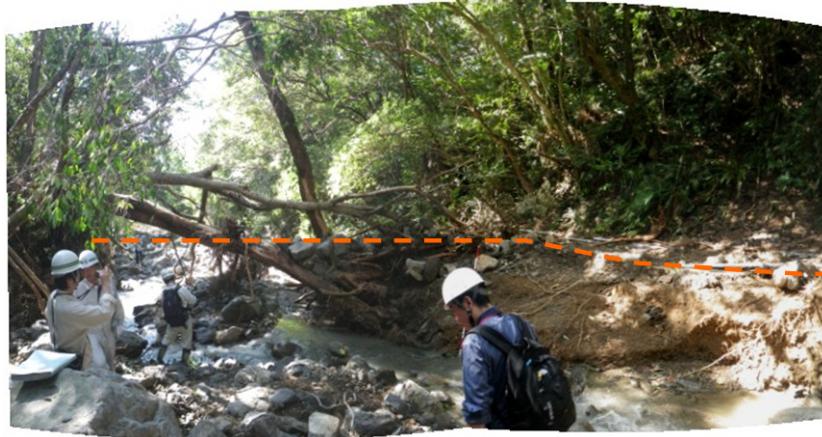
・流木は、堆積開始点のすぐ上流部に少し見

流木により生じたと思われる小規模河道閉塞の痕跡  
(堆積開始地点のすぐ上流付近)

られ、一時的に土砂をせき止めた痕跡なども見られたが、そこから下流ではほとんど見られなかった。

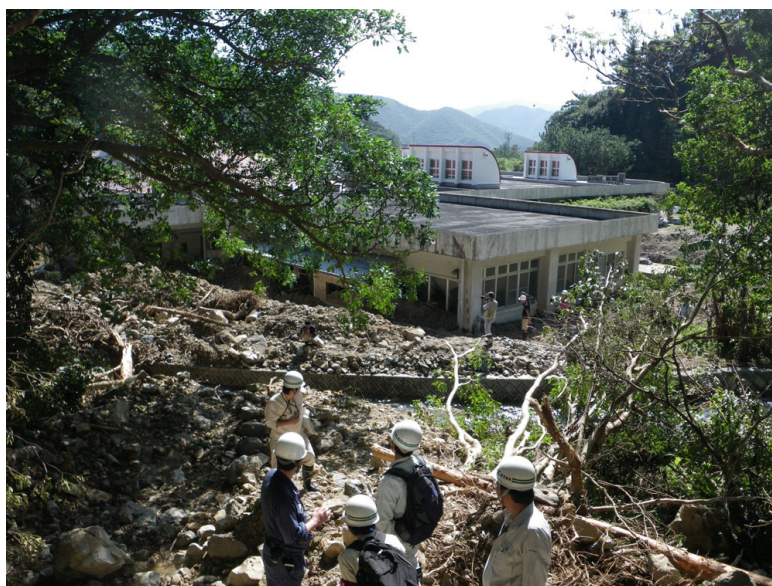
- ・土砂は、老人ホーム（住用の園）の北側と西側に堆積し、斜面に面した窓を突き破り一部が建物内に流入している。土砂量はそれほど多くなく、巨礫、流木も見られない。
- ・窓ガラスの割れた窓に面した川渡川左岸側斜面（以下、左岸側斜面と呼ぶ）からは、土

住用の園を北西側から望む

砂等が流出した痕跡があった。そのため、その土砂が同ホームに達し、窓ガラスを突き破る等の被害を及ぼしたものと推定される。しかし、現地で見える限り、建物周辺に堆積した土砂が全てこの左岸側斜面からの流出土砂とは考えにくいことから、同斜面からの流出土砂が、同斜面と同ホーム建物の間を流れる川渡川本川を一時的に閉塞し、そのために本川の水と土砂が氾濫して、同ホームとその敷地内にさらに土砂を流入させたものと考えられる。

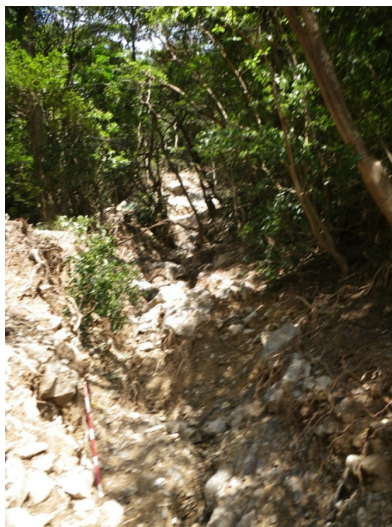
- ・左岸側斜面からの土砂流出の発生原因は、崩壊というよりも、さらに上部斜面からの大量の表面流の供給に伴う侵食によるものと推測される。
- ・川渡川本川の踏査した範囲を見る限り、溪床・溪岸侵食と流木が流下・堆積している状況は確認できたが、崩土が土石流化して流下した痕跡は見られなかった。
- ・下流水路はほぼ全区間にわたって埋塞している。住用川本川の水位上昇に伴う堆積邇上が原因の一つと考えられる。

住用の園の対岸斜面の侵食状況

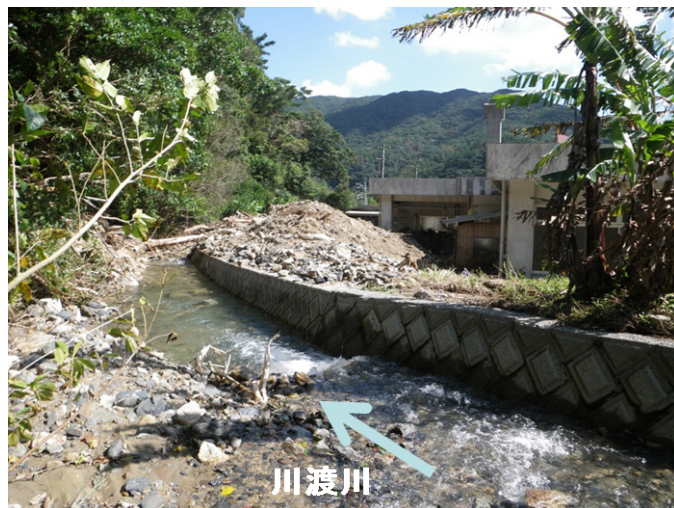
川渡川の河床上昇状況

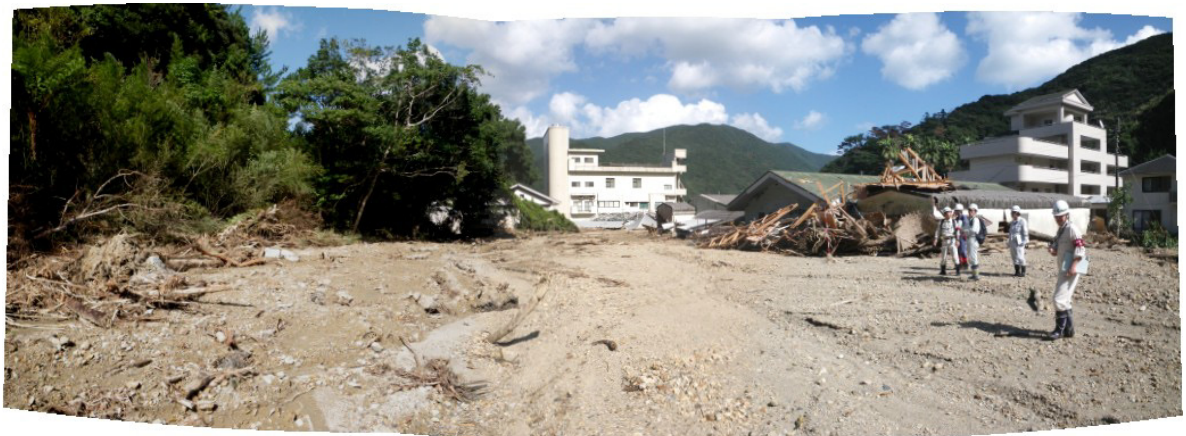
山間小川の氾濫域（上流から下流を望む）

- ・土砂は、谷出口から、扇状に氾濫し堆積している。
- ・氾濫範囲の左岸側にあった旧流路沿いに土石流が流下・堆積した後に、後続流による細粒成分主体の土砂が広く氾濫・堆積したものと推定される。旧流路沿いには 1m を超える粒径の巨礫が、下流端の家屋付近まで断続的に堆積している。また流木の堆積も見られる。細粒土砂に富み、ぬかるんで歩行が困難となるほどであった。
- ・今回、上流の崩壊地まで踏査できていないが、踏査した範囲においては、土石流が流下した痕跡が見られた。
- ・谷出口の床固工地点には、5 m 程度の高さに土石流痕跡が見られた。

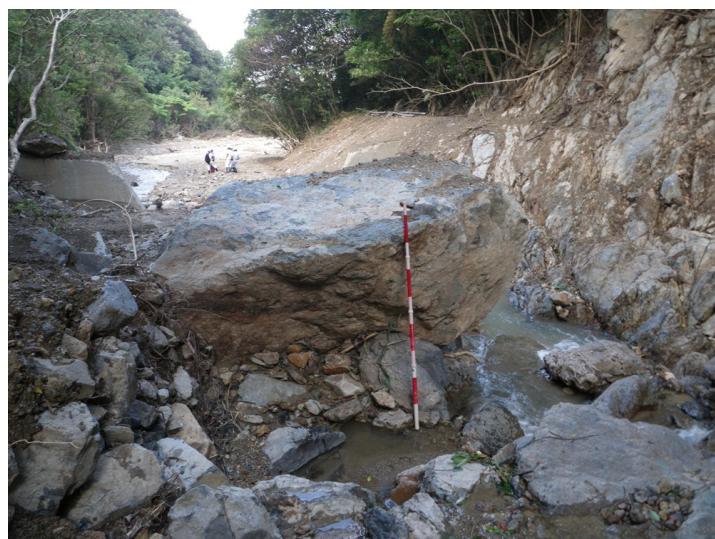
流出した巨礫（床固工上流）

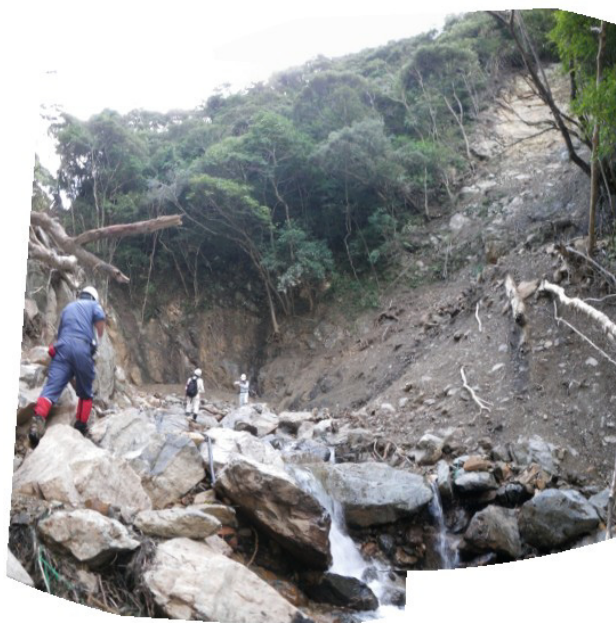
中流域左側斜面の崩壊
