# 1. 高千穂峰北側の状況(矢岳川上流域)

(調査実施日:6月23日)

## 2. 高千穂峰南側の状況(荒川内川(望原谷1)上流域)(調査実施日:6月24日)

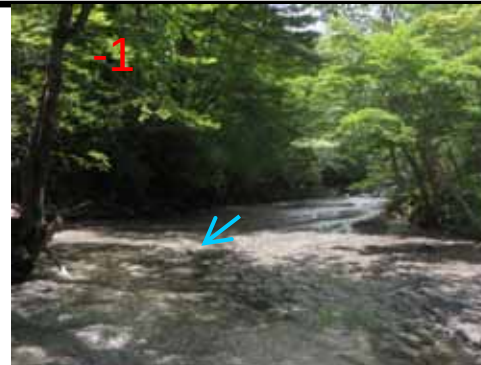
地点(矢岳川本川)の流出土砂の堆積状況(堆積厚は不明)

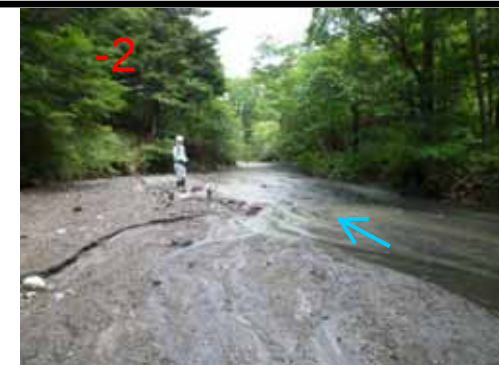
地点(矢岳川本川)の流出土砂の堆積状況(堆積厚は不明)

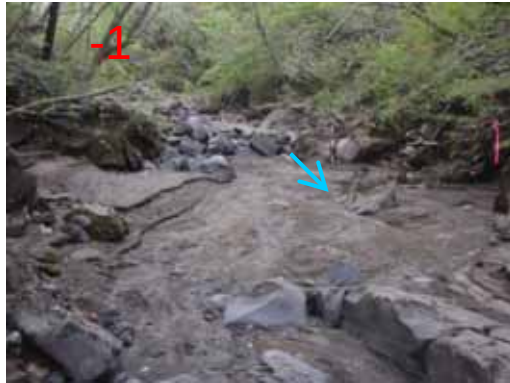
地点の流出土砂の堆積状況 (少なくとも80cm以上堆積と推測される)

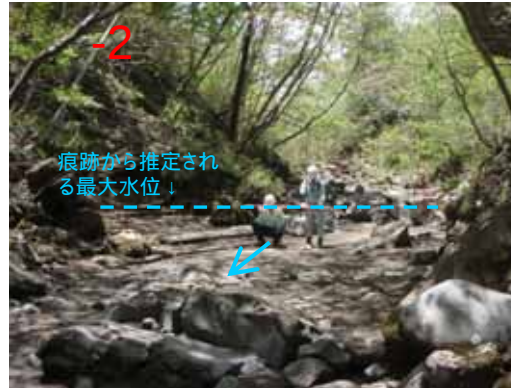
地点の痕跡水位

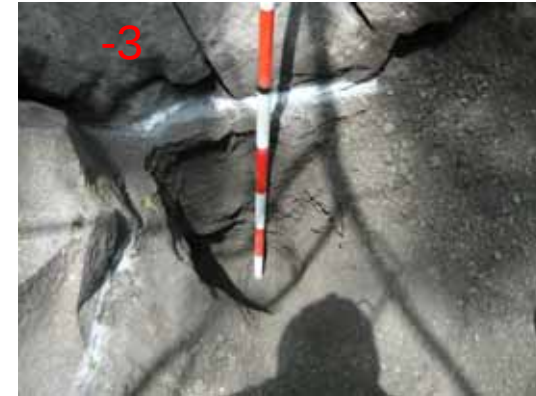
地点の左岸側の堆積厚 80cm以上

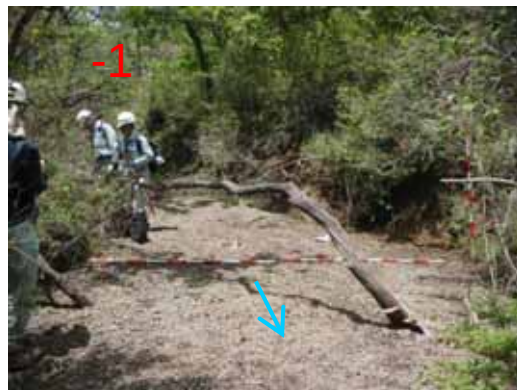
地点の流出土砂の堆積状況

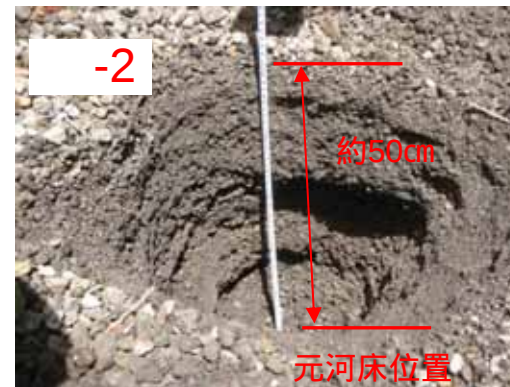
地点の流出土砂の堆積厚 約50cm

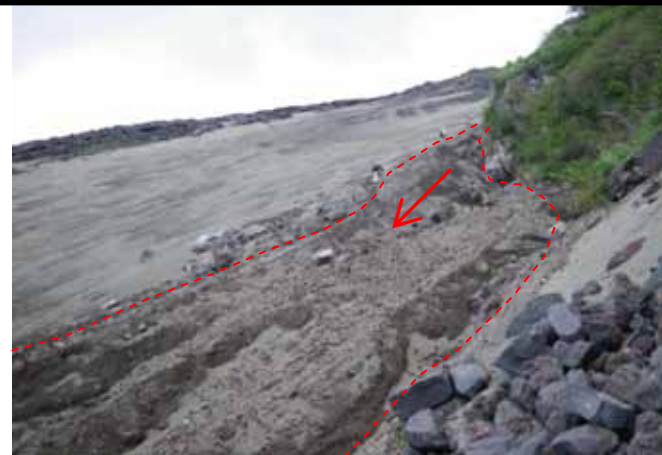
6月24日 土石流の流下・堆積状況

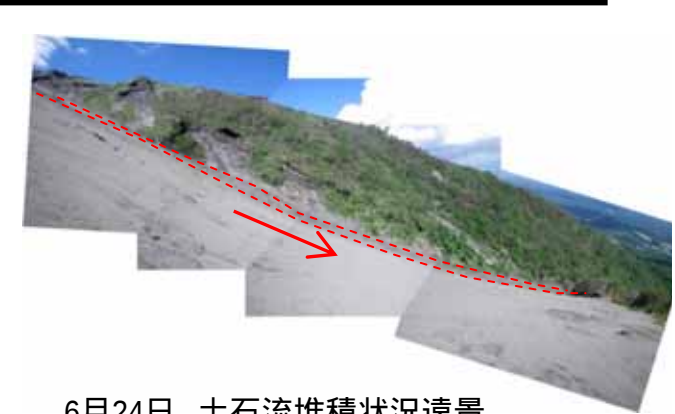
6月24日 土石流堆積状況遠景  
(右岸側斜面より)

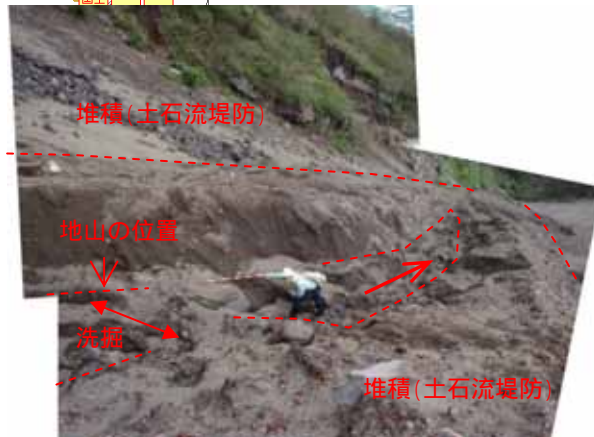
6月24日 土石流の堆積と地山の洗掘状況

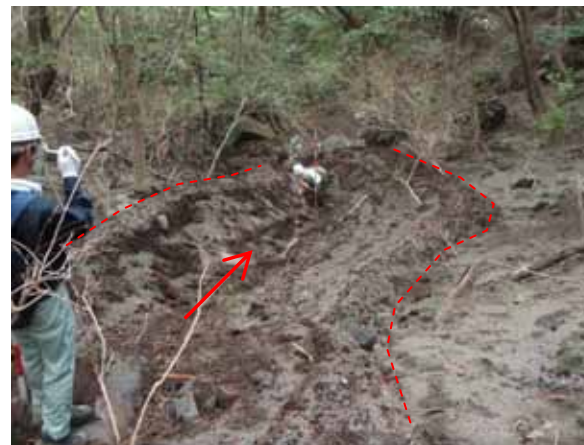
6月24日 土石流末端付近(標高約980m)

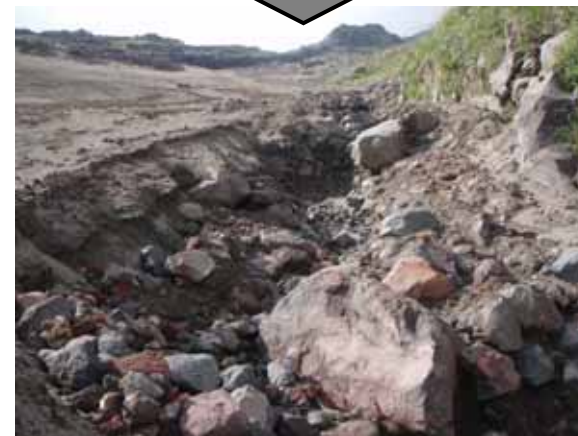
6月24日

写真中の大径礫はもともと埋没していたものが周囲の土砂が流失して露出して見えているだけであり、土石流として上流から流れてきたわけではない。

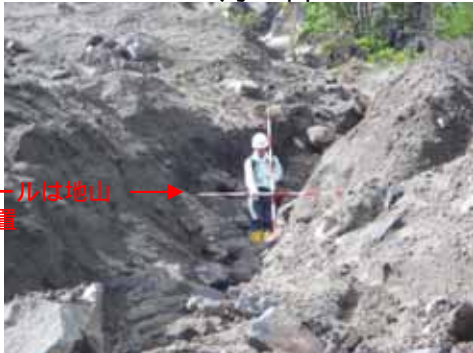
横ポールは地山の位置
