# 高知県北川村で発生した土砂災害の調査結果

調査日：平成23年7月31日、8月1日

メンバー：(独)土木研究所 土砂管理研究グループ 火山・土石流チーム

調査箇所：平鍋地区、池谷地区、和田地区

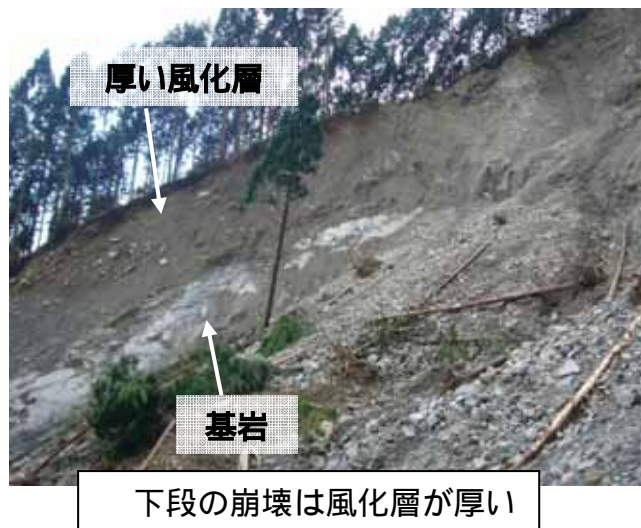
(平鍋地区崩壊地状況および写真位置)

・土石流は、渓流上流部で発生した大規模崩壊が発端となっており、崩壊の規模は長さ290m、幅120m、最大深さ40mに及んでいる。(P2)

・大規模崩壊の発生は、複数ブロックが滑動したことによるものと考えられ、下段ブロック頭部には多数の湧水が認められた。これが崩壊発生の一因となったことが推定される。(P2-P3)

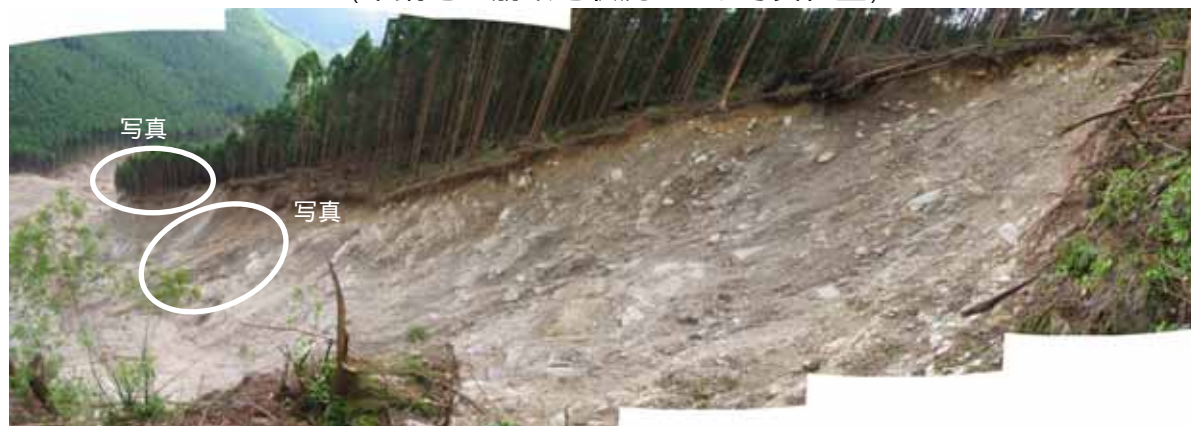
(平鍋地区崩壊地横断状況図および写真位置)

・崩壊地を含む一連の斜面全体で、岩盤クリープを起こしていたことが推定されるが、斜面上部には、クラックや変状は認められなかった。(P2-P3)

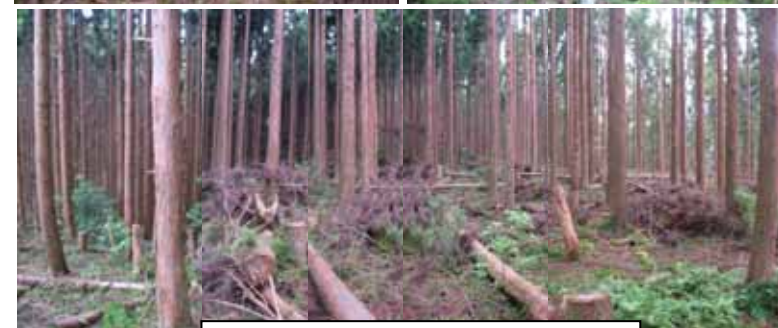
崩壊斜面上部の状況

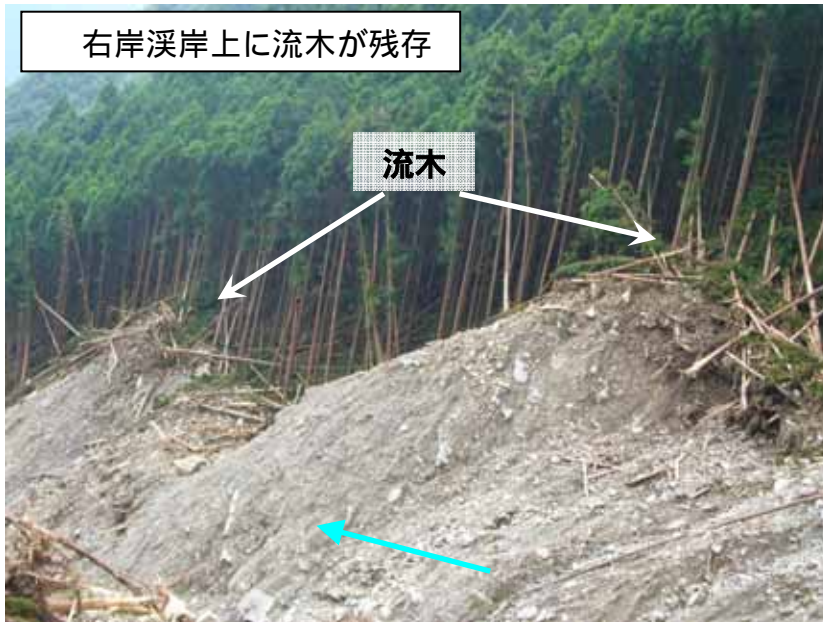
・渓流内には大量の不安定土砂と流木が残っているほか、今後の大雨により新たな崩壊の発生や今回発生した崩壊の拡大、渓岸の侵食の恐れがある。(P4)

右岸溪岸上に流木が残存

・大規模土石流による再度災害の防止を図るため、複数基の砂防えん堤を設置し、土石流・流木を捕捉し、渓岸の侵食・崩壊を防止する。これにより、復旧された橋梁の流出を防ぎ、国道493号の通行の安全確保を図ることが必要である。

・想定される土石流は大規模なものとなると考えられるため、対策施設は、土石流の流体力、衝撃力を十分に考慮した構造とする必要がある。また、流木による被害拡大も懸念されるため、流木対策施設を合わせて整備することが必要である。

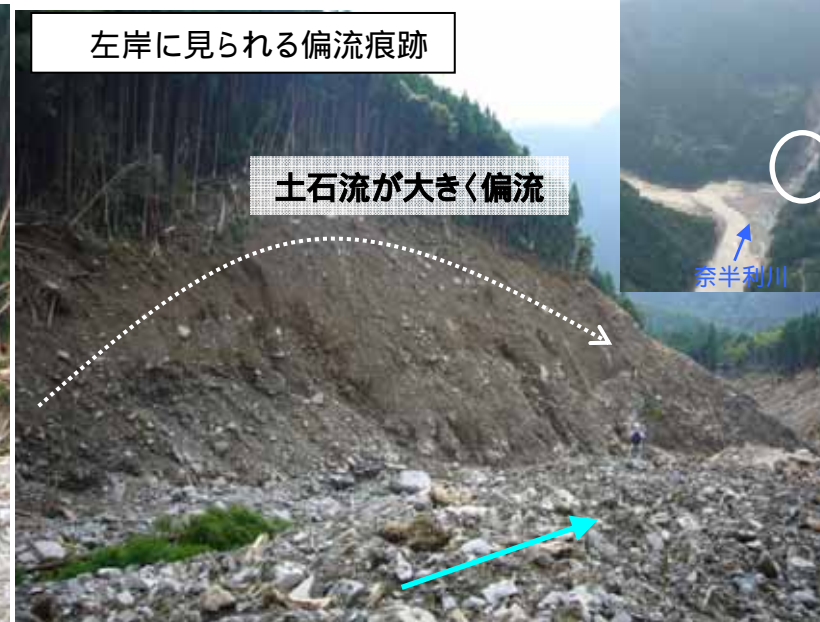
左岸に見られる偏流痕跡

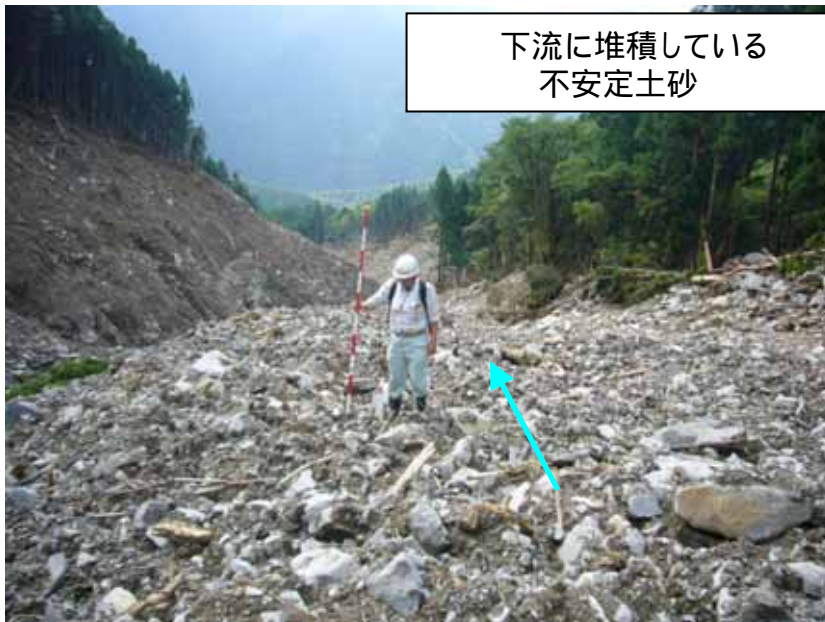
・崩壊地末端から渓流出口まで、渓流全体にわたって急勾配(12~20度程度)であり、一旦土砂が移動しはじめた場合、土石流となって一気に流下する可能性が高い。(P4)

下流に堆積している不安定土砂

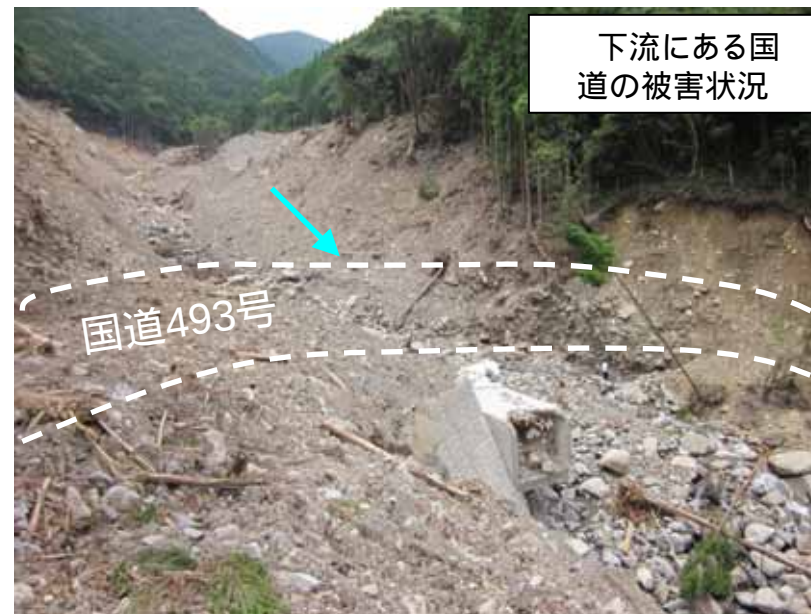
下流にある国道の被害状況

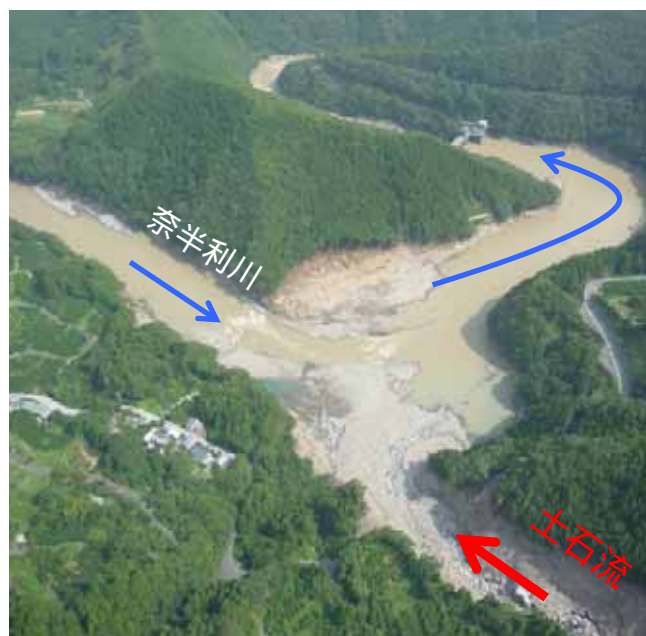
流下痕跡

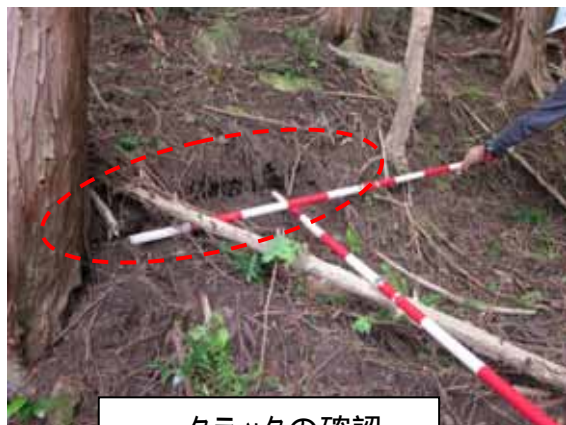
クラックの確認

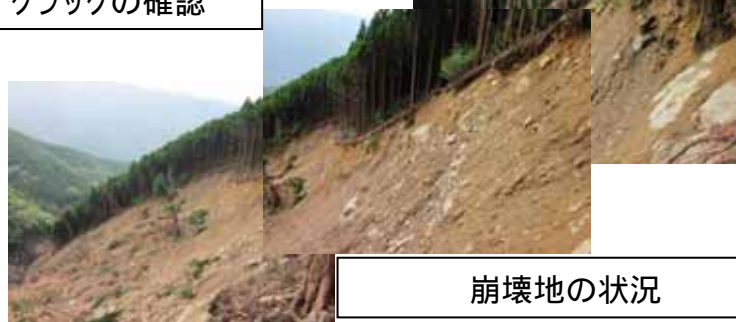
崩壊地の状況

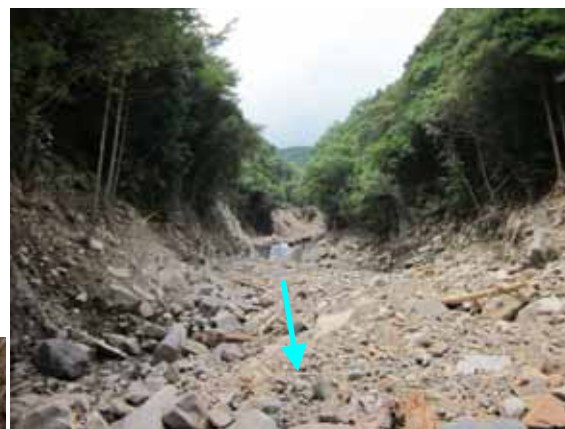
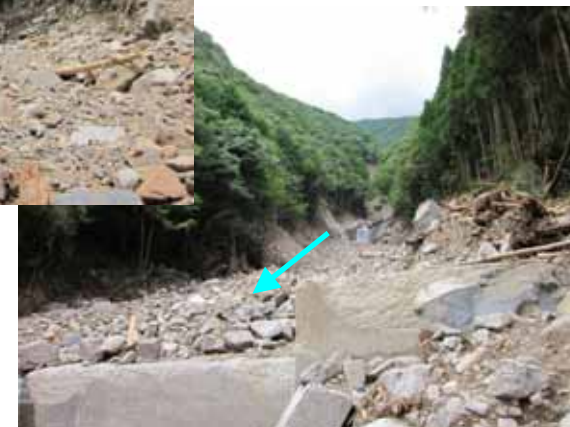
流下区間及び治山施設の破損状況

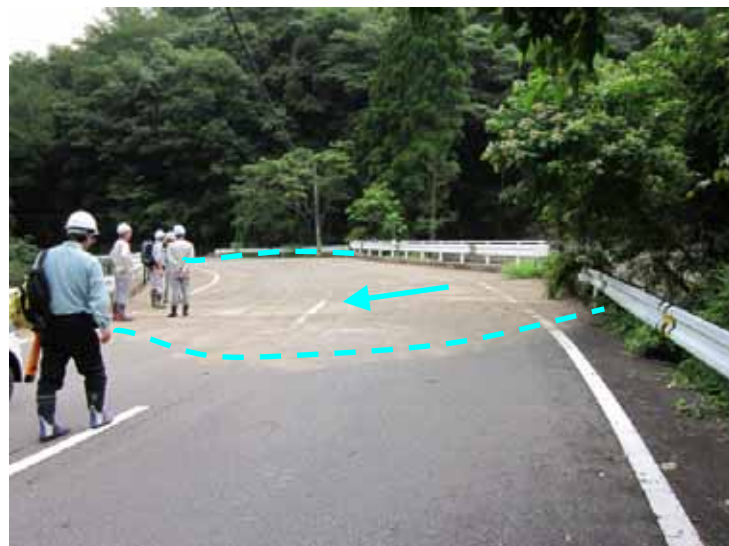
国道493号上で見える土石流の流下痕跡

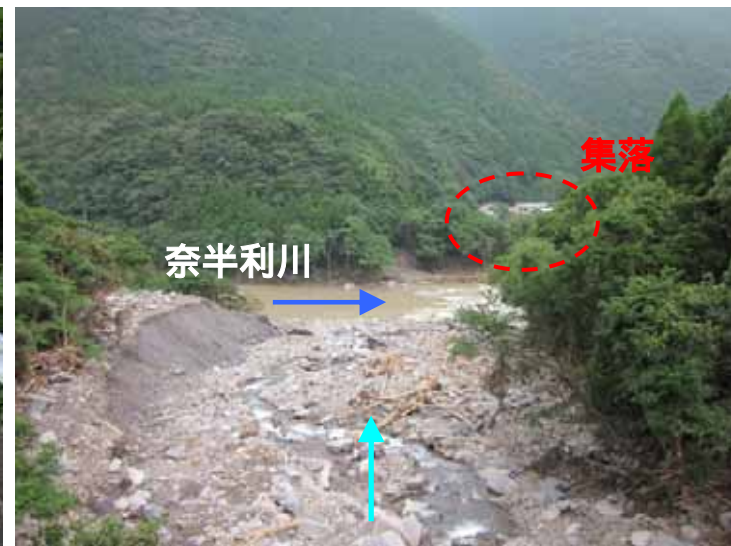
奈半利川との合流点の状況

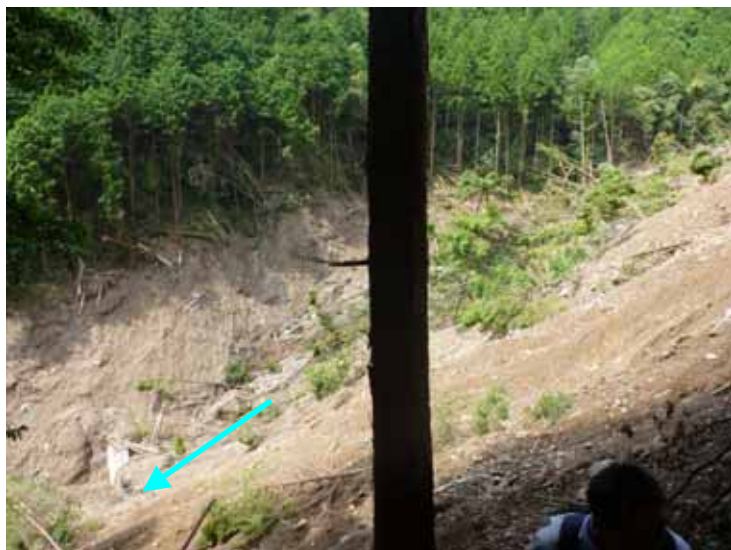
崩壊地と溪流に残った不安定土砂と倒れた樹木

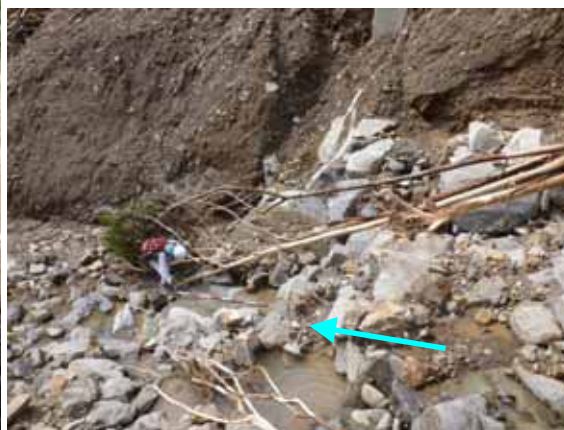
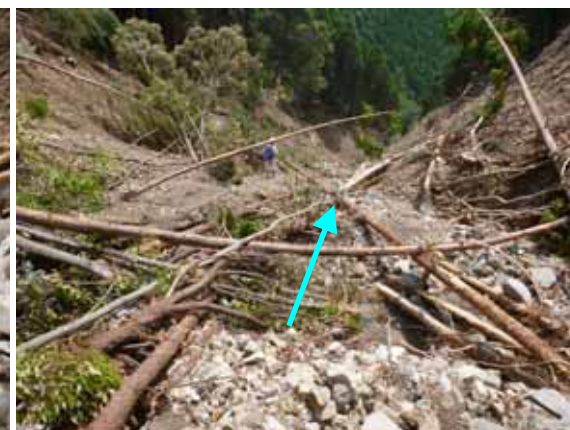
崩壊地下部から溪流にかけての不安定土砂と倒れた樹木の堆積状況

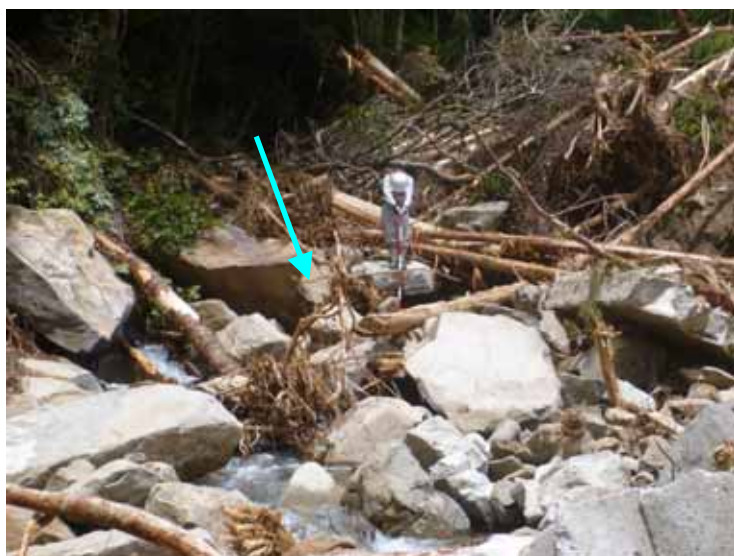
支川との合流点付近の河道の状況

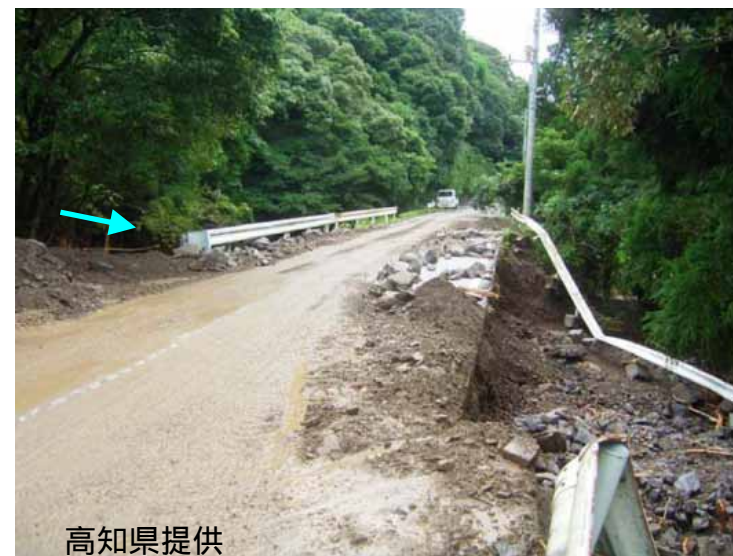
下流の国道493号の状況
