# 和歌山県那智勝浦町で発生した土砂災害の調査結果

調査日：平成23年9月14日、15日

メンバー：(独)土木研究所 土砂管理研究グループ 火山・土石流チーム

場所箇所：和歌山県那智川流域

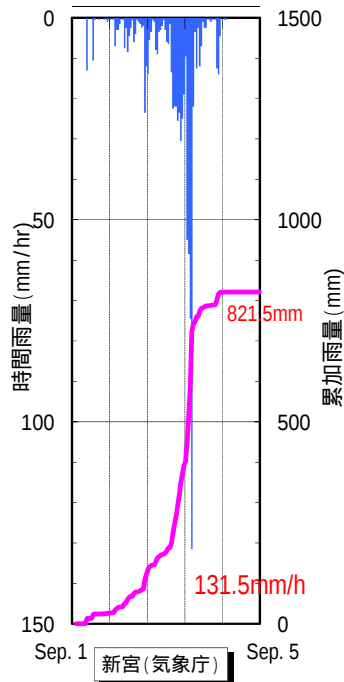
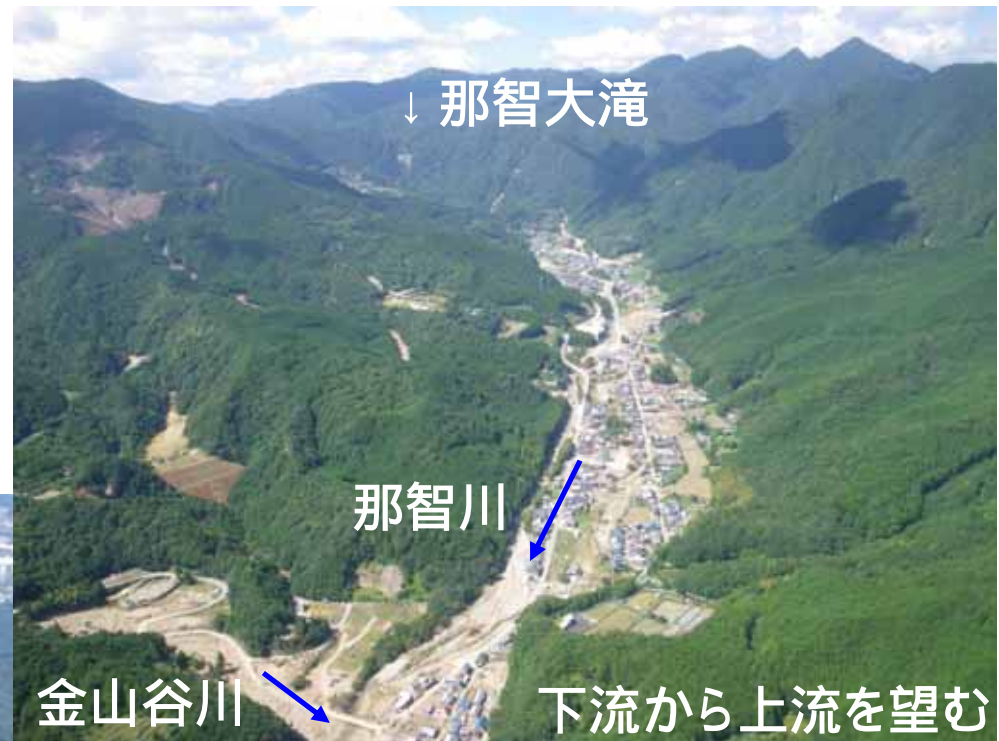
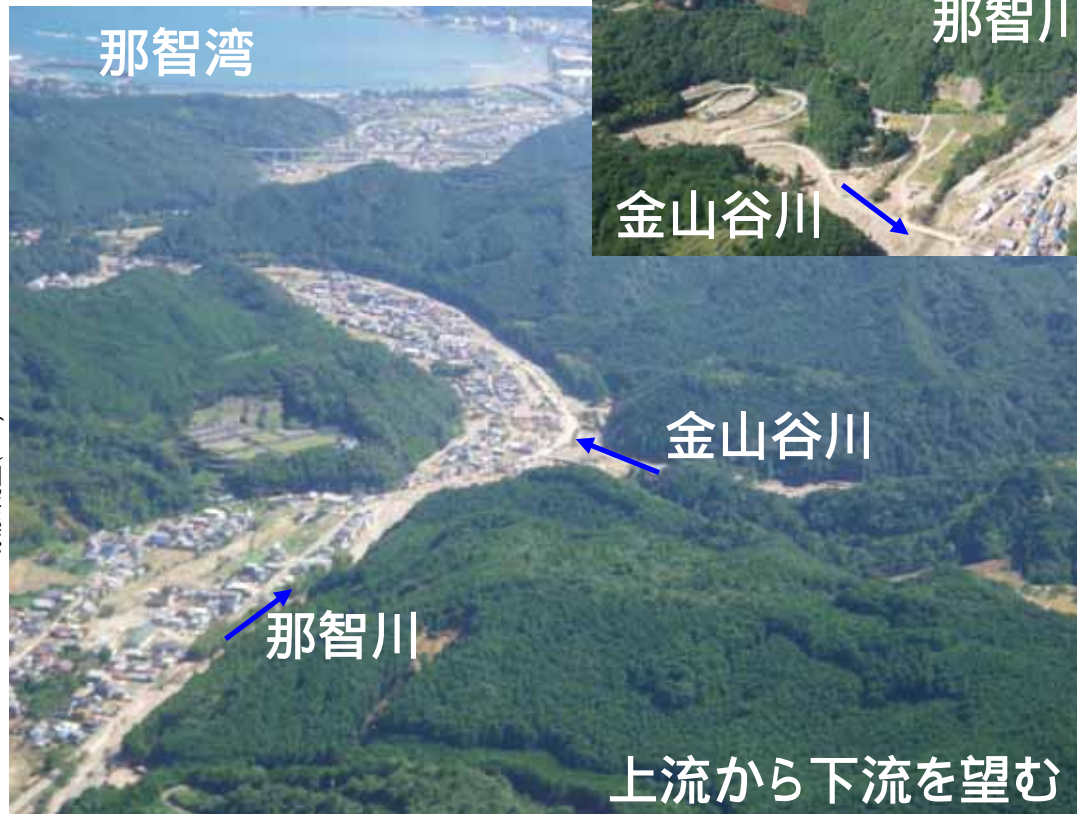
- ・金山谷川では、大規模な崩壊が発生し、その崩壊土砂が土石流へと発達し、流下した。石礫型土石流であった。そのほかの流域では、表層崩壊に起因する土石流が発生していた。
- ・土石流の流入堆積により、流下断面が不足していた。特に、各支川の合流点や湾曲部で河床上昇が発生していた。

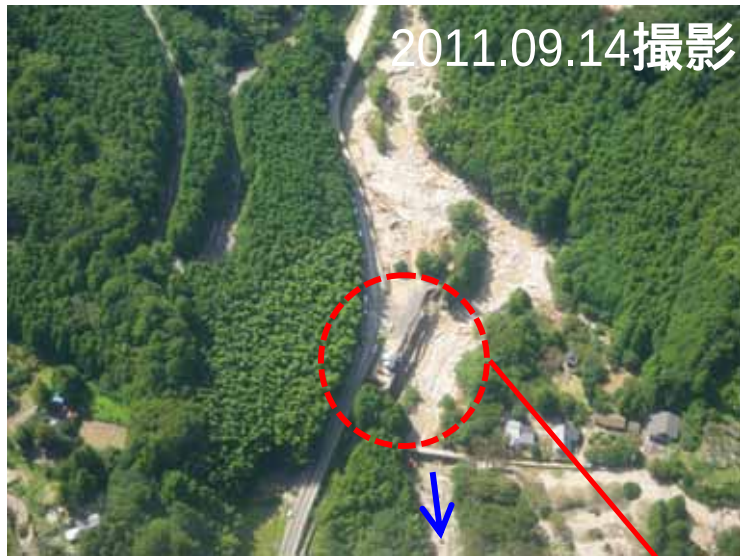
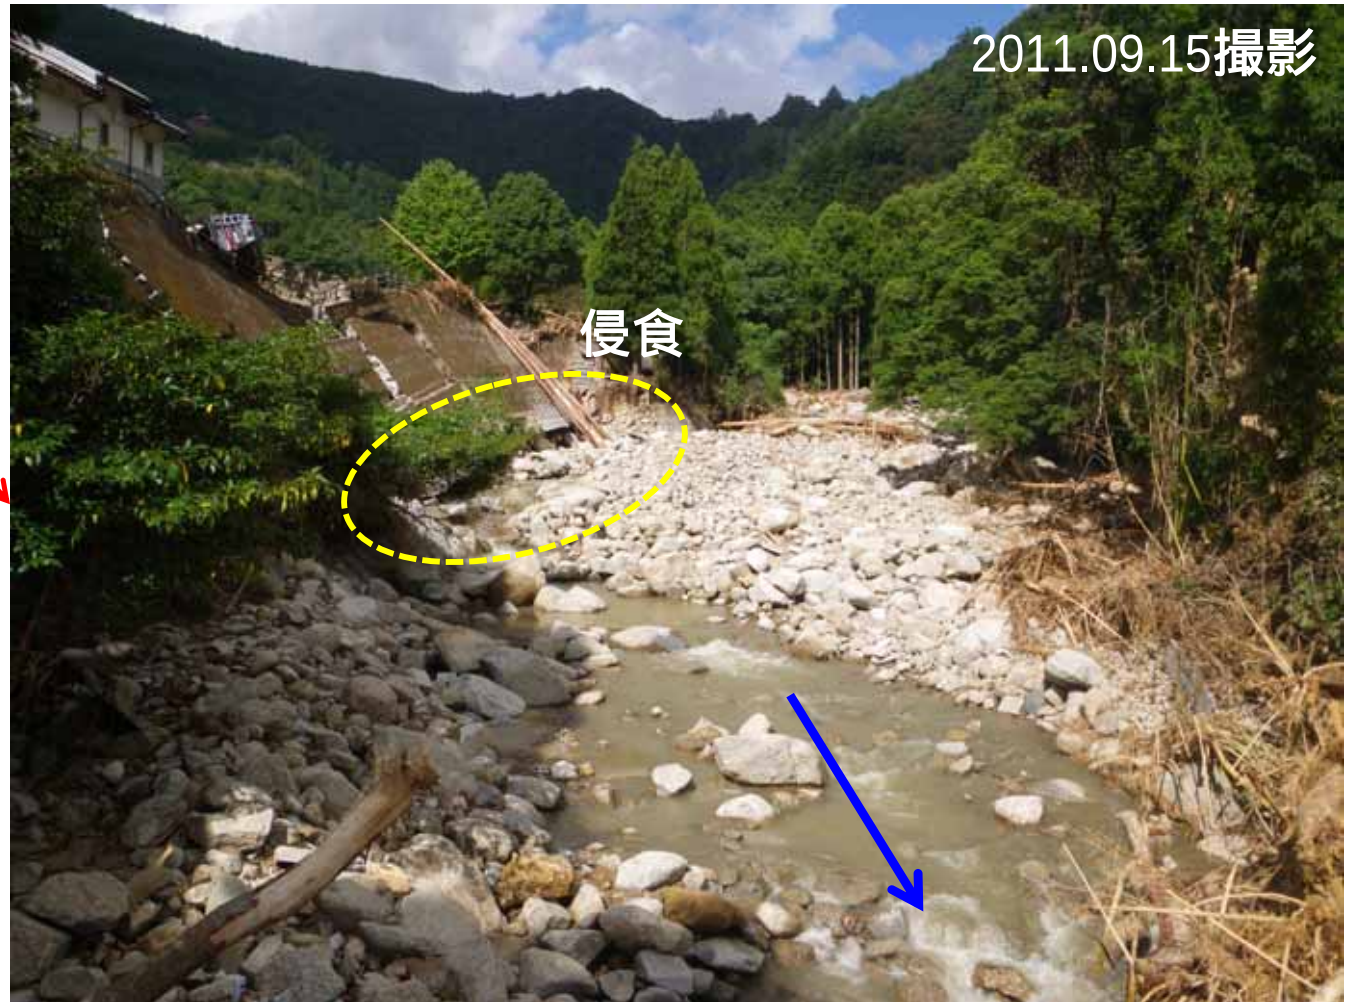
護岸の基礎部周辺の河床が侵食された結果、護岸の破損が生じた。

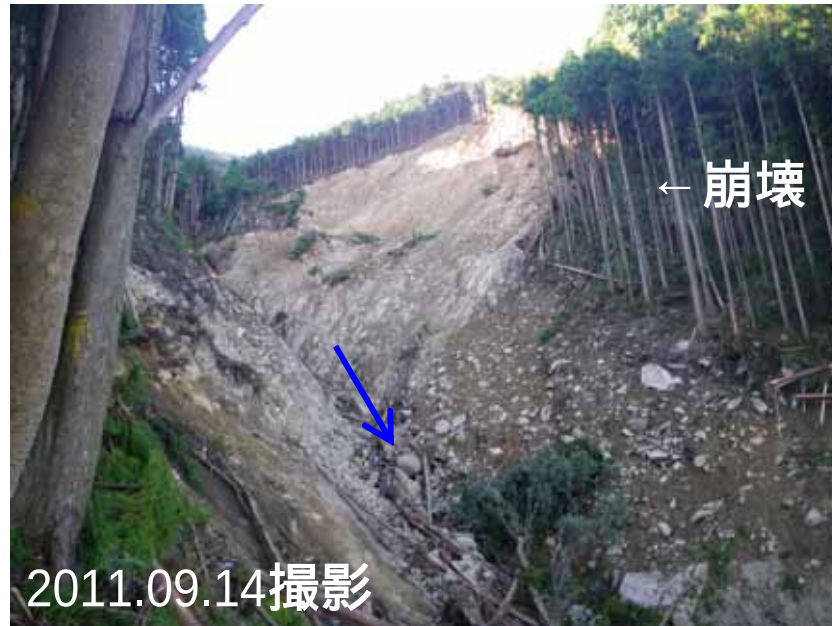
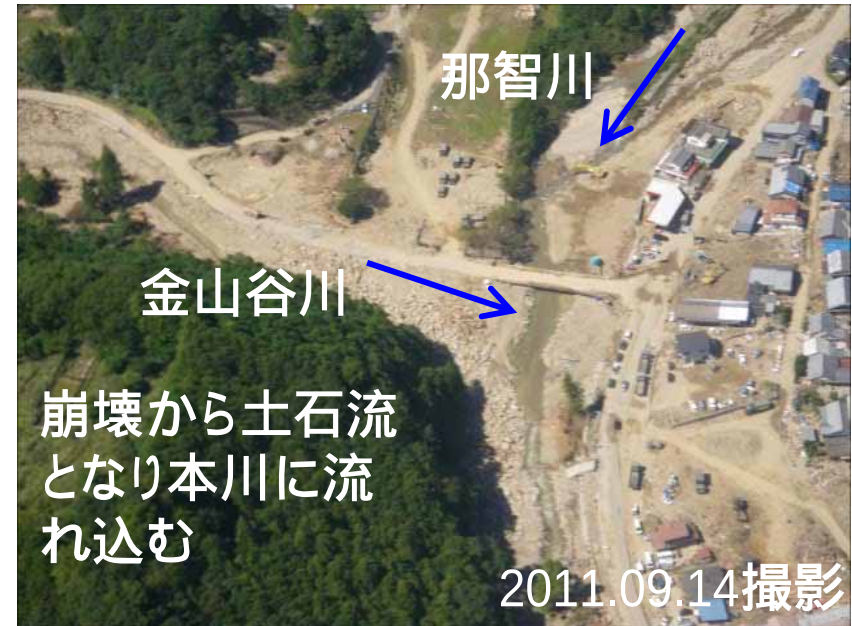
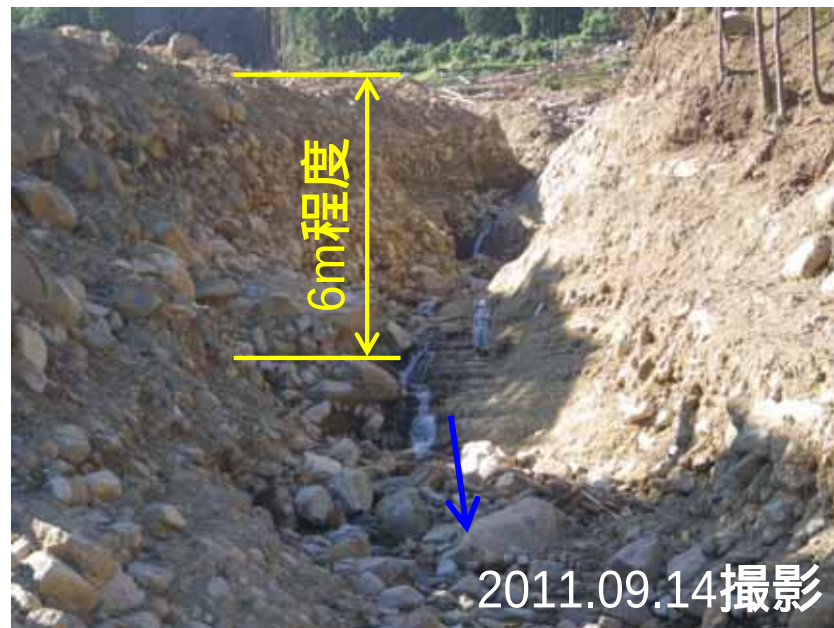
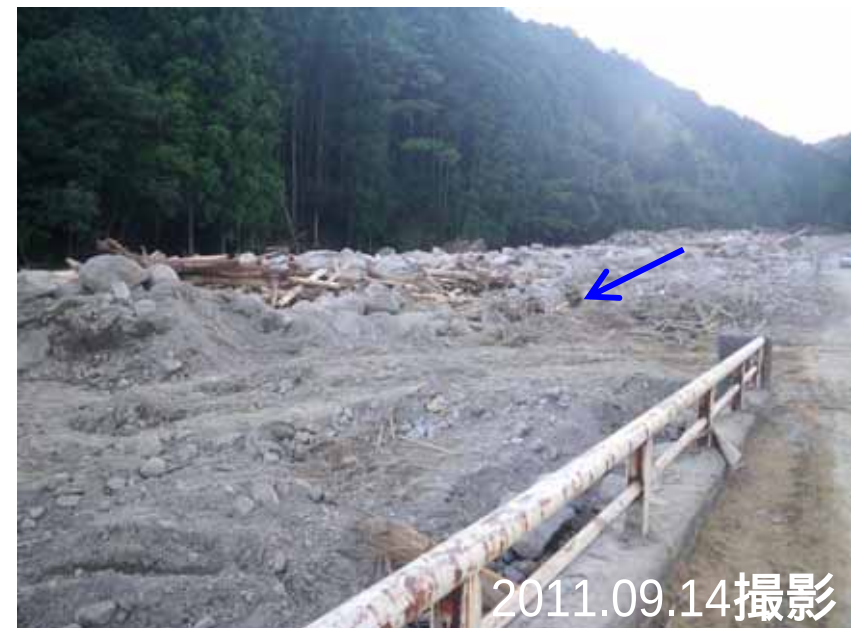
崩壊地の脚部に残土が存在していた。中流部に石礫(直径1～2mが主)と土砂、流木が堆積していた。

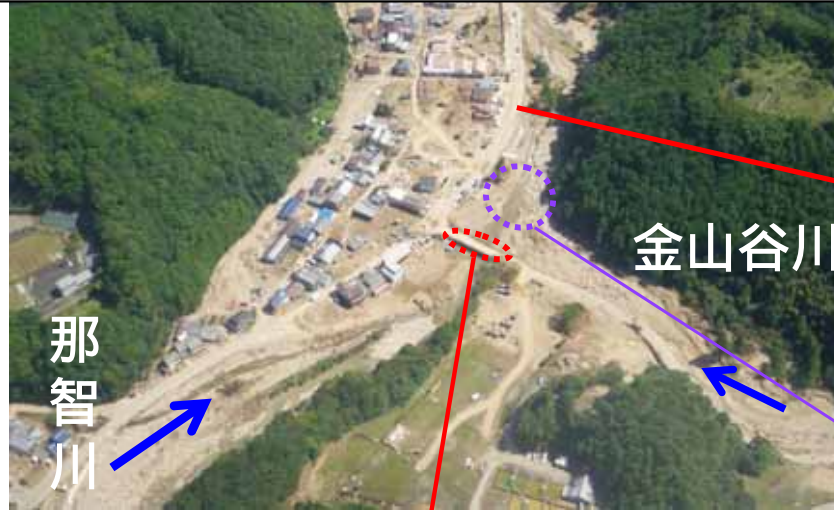
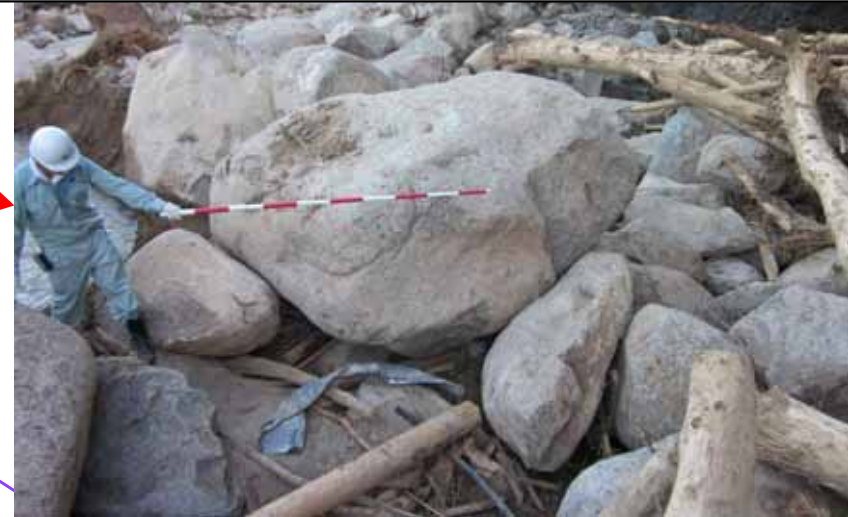
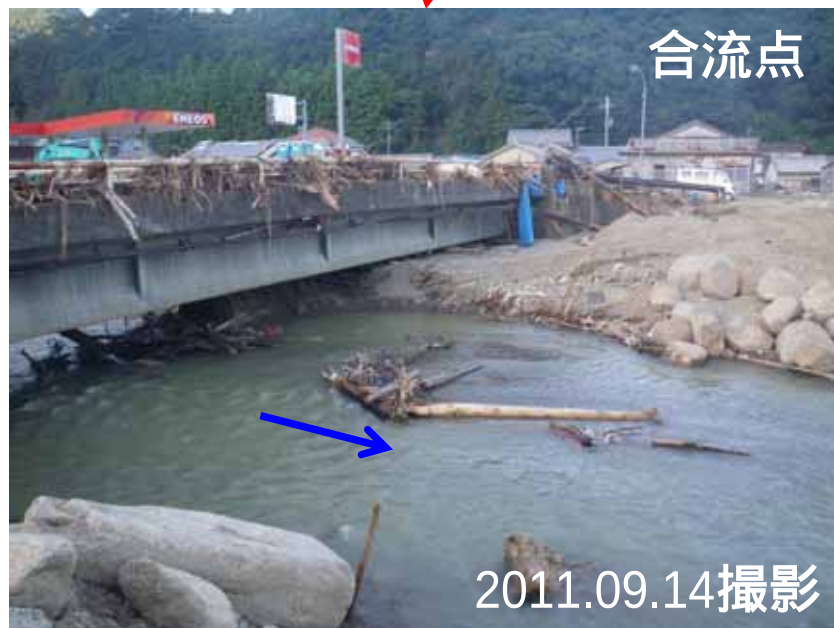
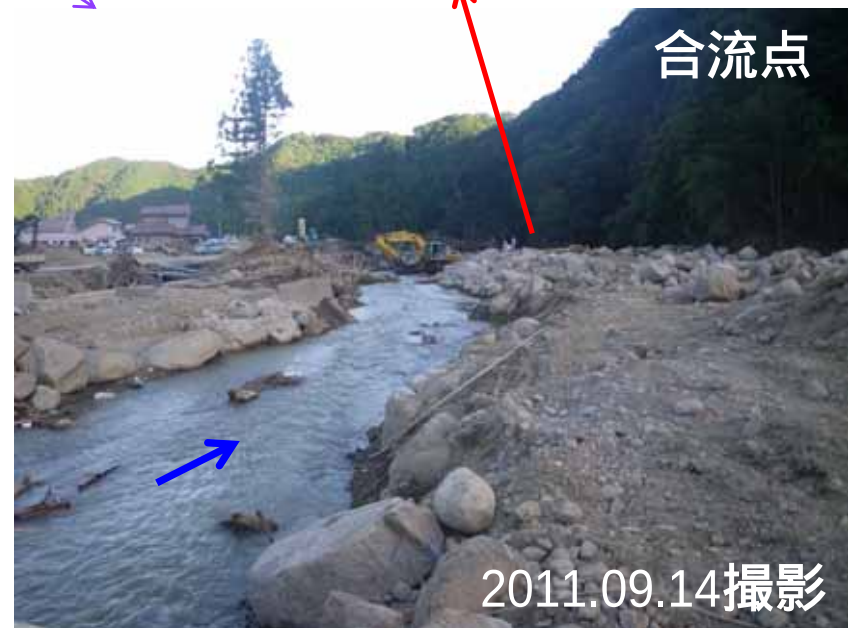
金山谷川と那智川の合流点では、直径2～3m、最大で直径4m程度の巨礫が川道幅の半分程度を閉塞しており、また、合流点直上流の源道橋の桁下まで土砂が堆積していた。(ただし、調査時点(平成23年9月14日)でバックホウによる除石が始まっていた。)

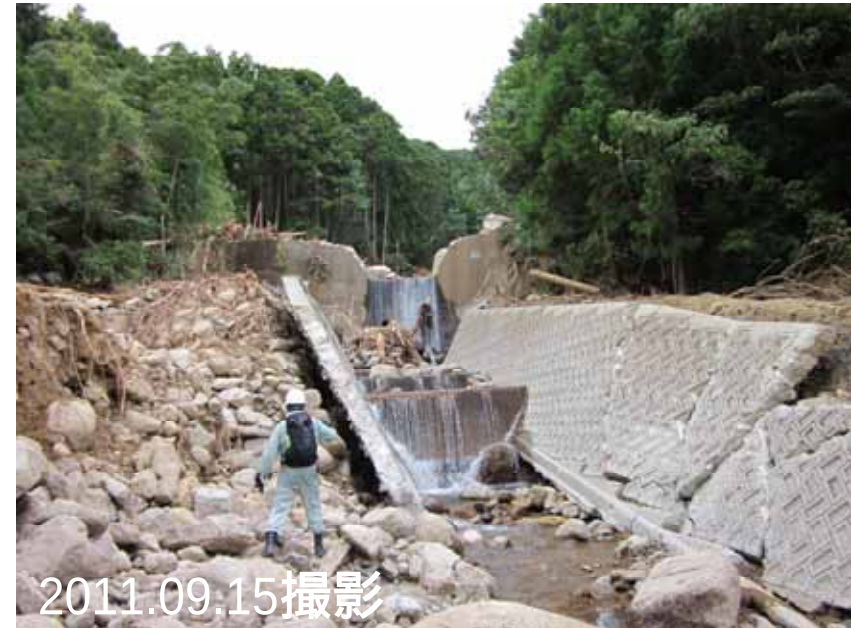
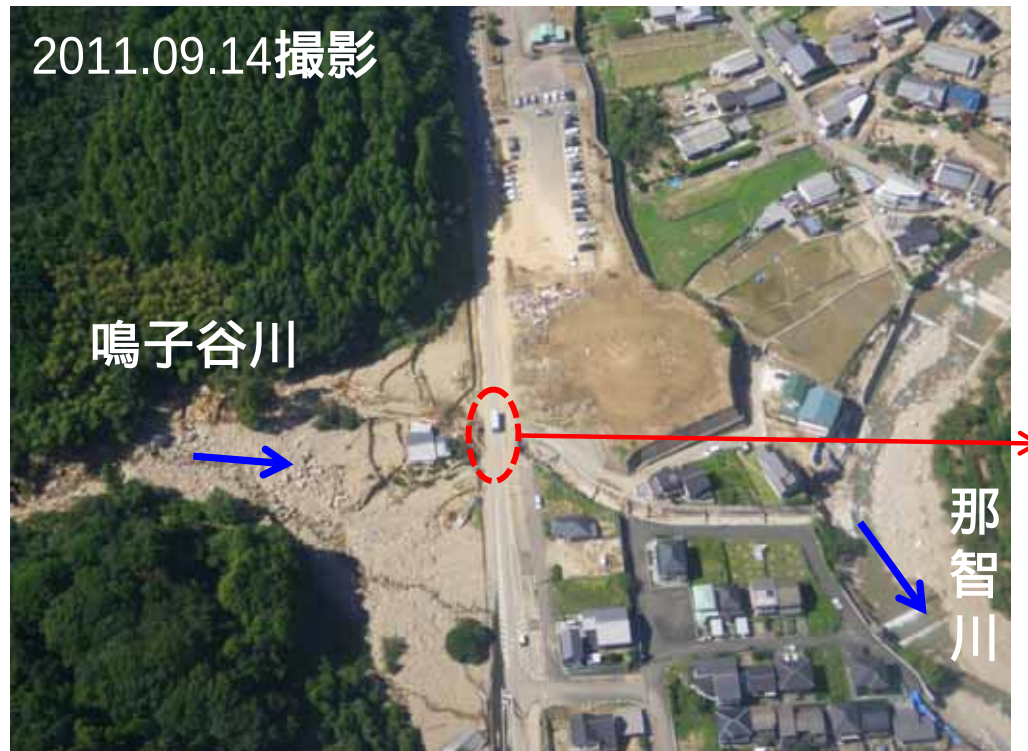
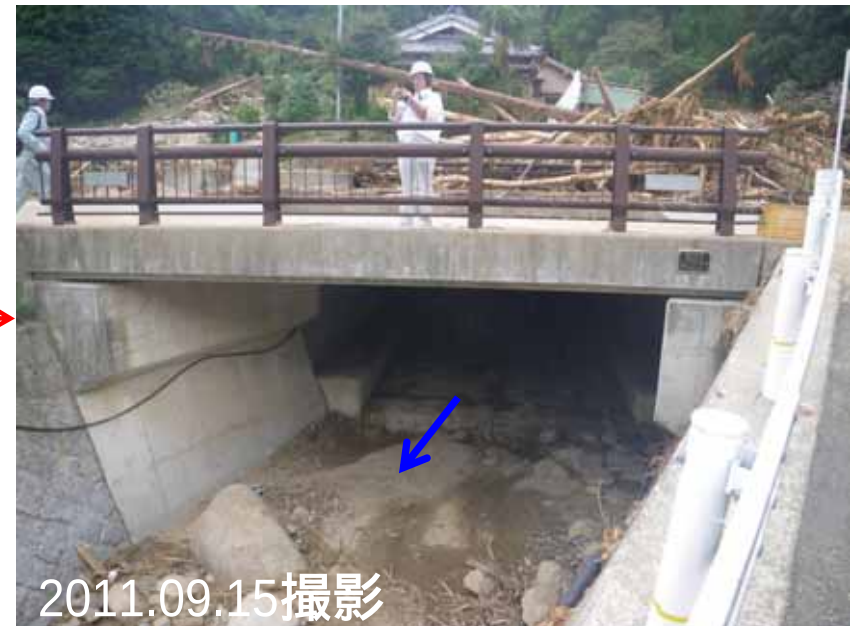
- ・鳴子谷川にある砂防堰堤は袖部の上流側まで2m程度の巨礫を補足しており、満砂状態であった。また、本堰堤は損傷していなかったが、前庭保護工は損壊していた。
- ・那智川との合流点上流では、流木が橋梁を閉塞していた。
