# 奈良県十津川村で発生した土砂災害の調査結果

調査日：平成23年11月10日、11日

メンバー：(独)土木研究所 土砂管理研究グループ 火山・土石流チーム  
山越主任研究員、横山交流研究員 他

場所箇所：五條市大塔町赤谷、川原樋川、清水、十津川村長殿、宇宮原

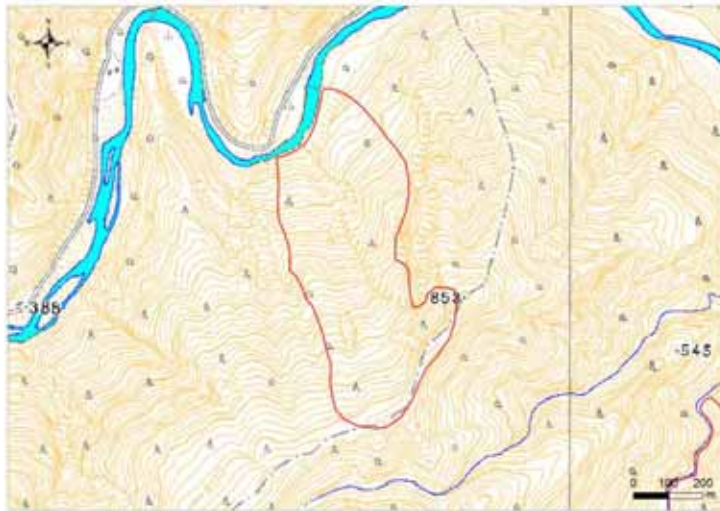
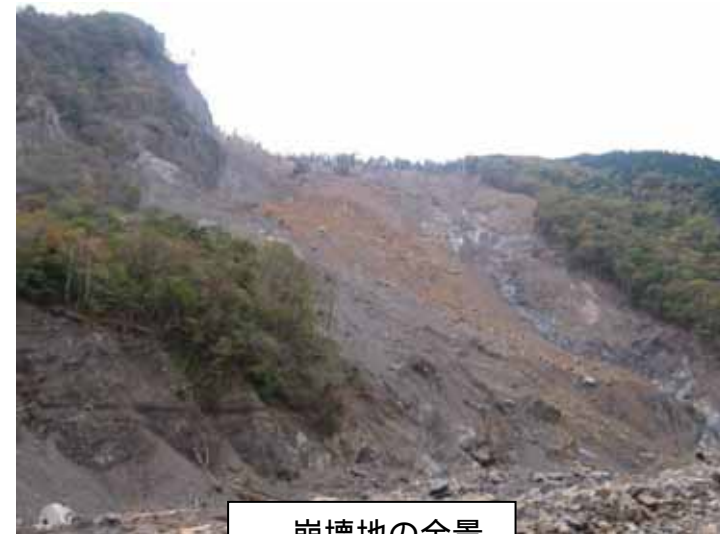
- 崩壊の規模は、幅280m、斜面長960mと見積もられる。
- 国土地理院1/25,000地形図には、明治22年十津川大水害で発生した崩壊と考えられる崖が記載されており、右岸側には、比高数十メートルの古い崖を確認することができる(P1)。
- 今回の崩壊はその拡大と考えられる。
- 対岸には崩壊土砂が乗り上げ、堆積した形跡が残ることから、一時的に河道が閉塞された可能性がある。

崩壊地の全景

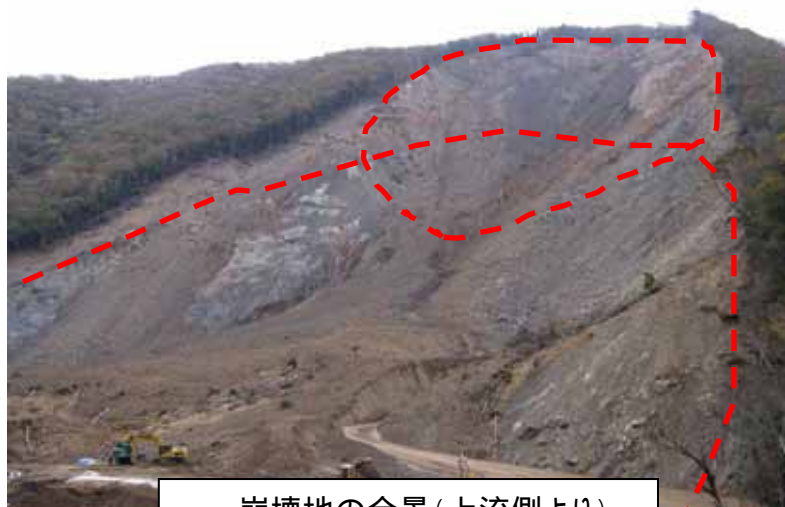
崩壊地の全景(上流側より)

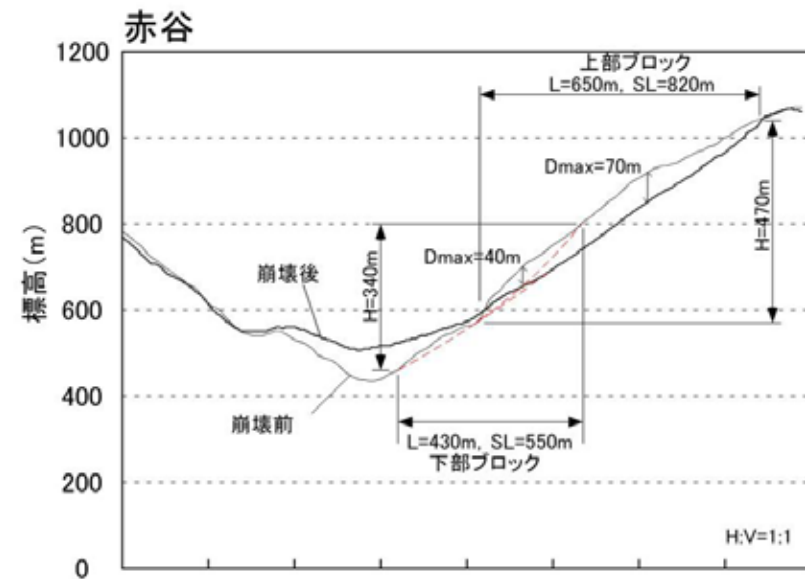
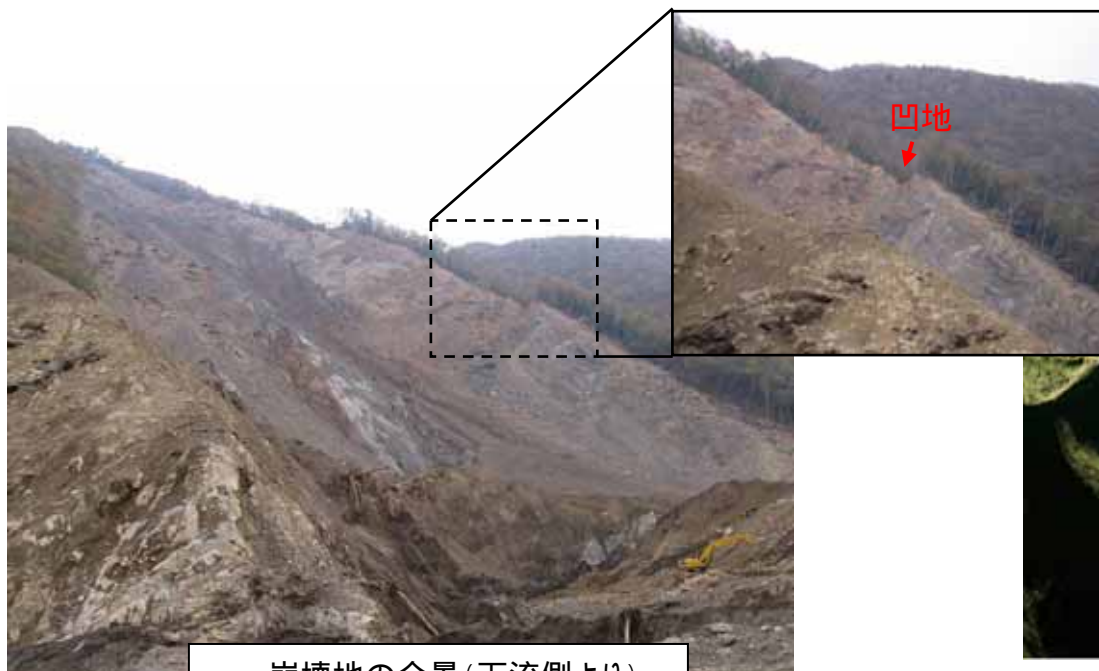
崩壊地の全景(下流側より)

凹地

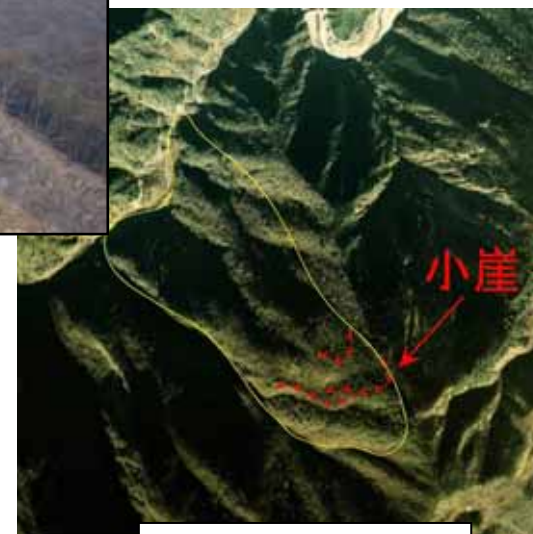
崩壊前の小崖地形

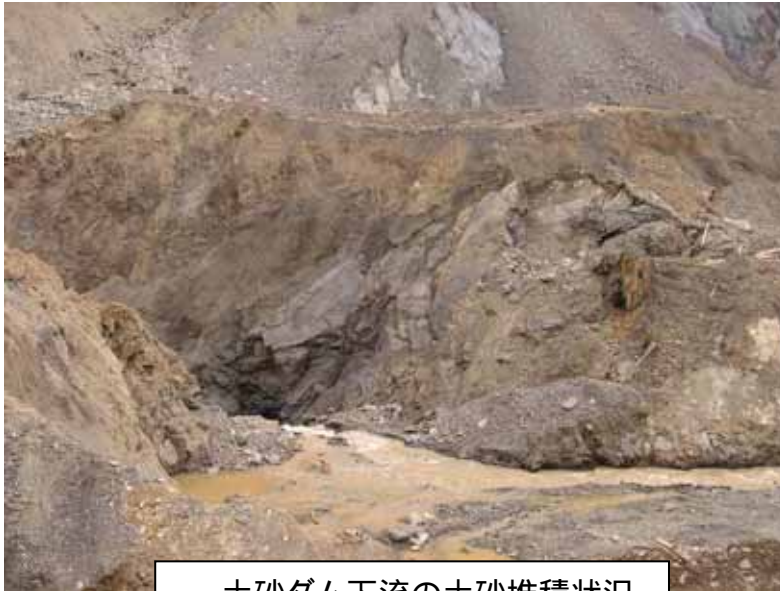
土砂ダム下流の土砂堆積状況

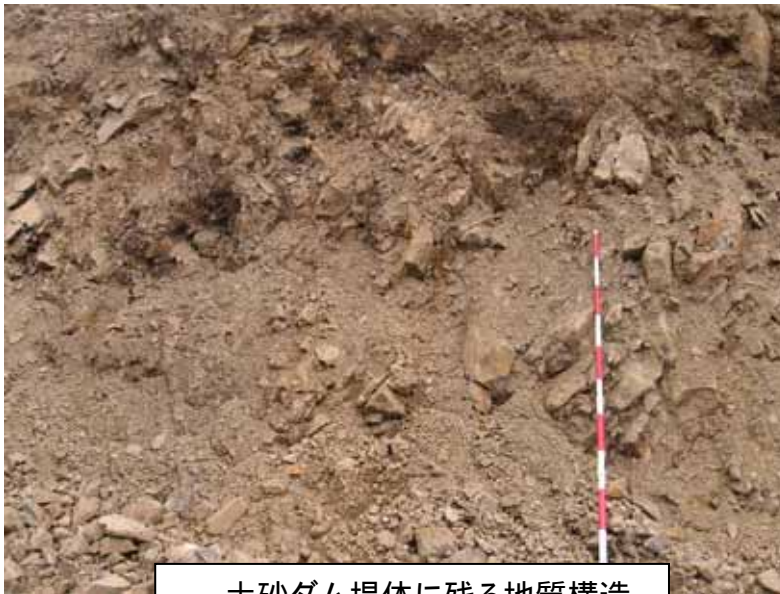
- 崩壊した土砂は、土砂ダムとなって河道を閉塞している。
- 土砂ダムの堤体には、巨大な混在岩の岩塊や層理面を確認できる地質構造などが残ることから、斜面は比較的一体として崩落したものと考えられる(P4、P5)。
- 一方で、対岸斜面には、土砂が数十メートル駆け上がった痕跡が見られる(P6)。崩壊土砂の含水比が高く流動性に富んでいた可能性もある。

土砂ダム堤体に残る地質構造

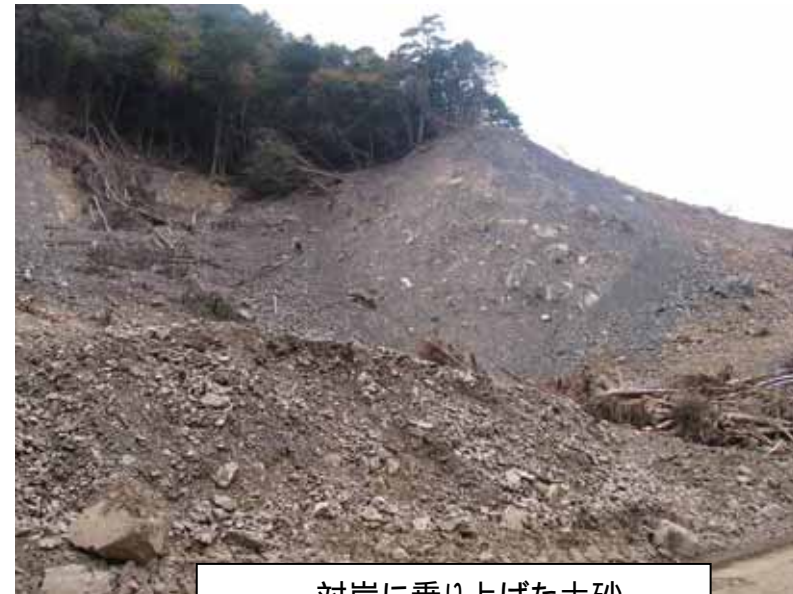
対岸に乗り上げた土砂

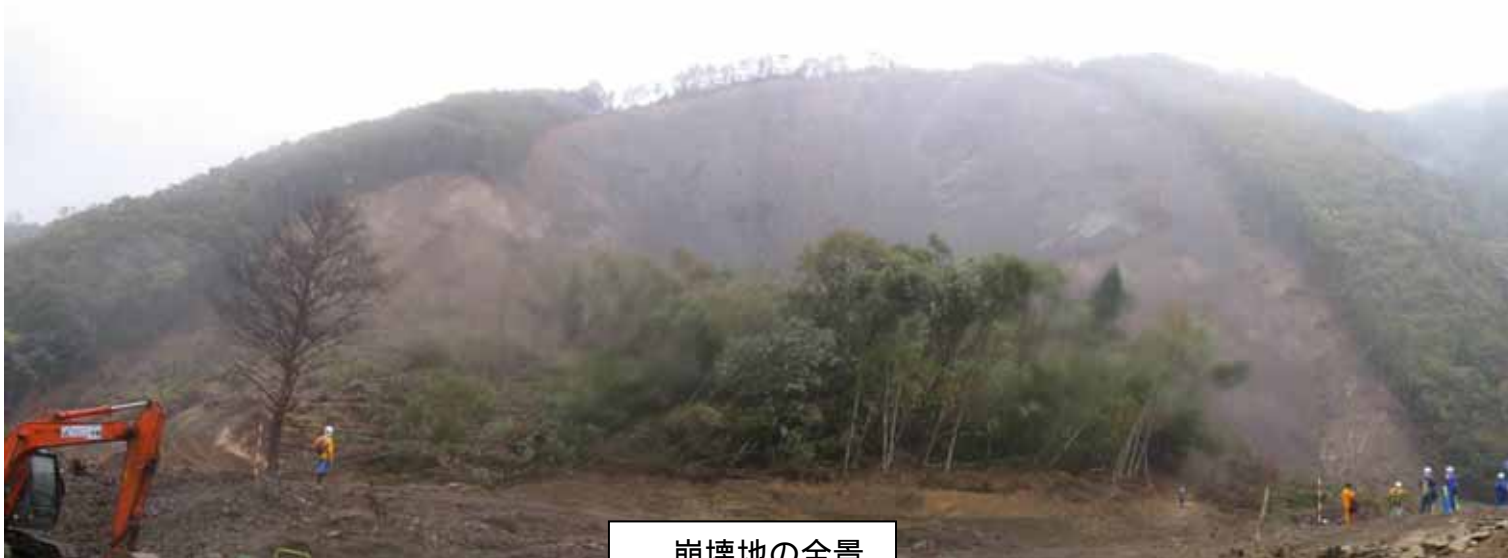
崩壊地の全景

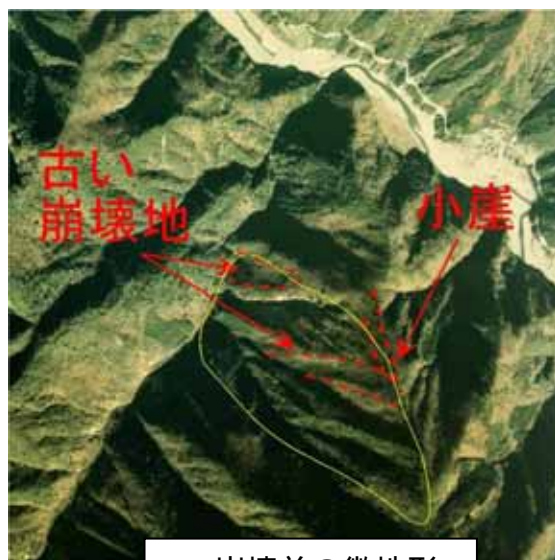
崩壊前の微地形

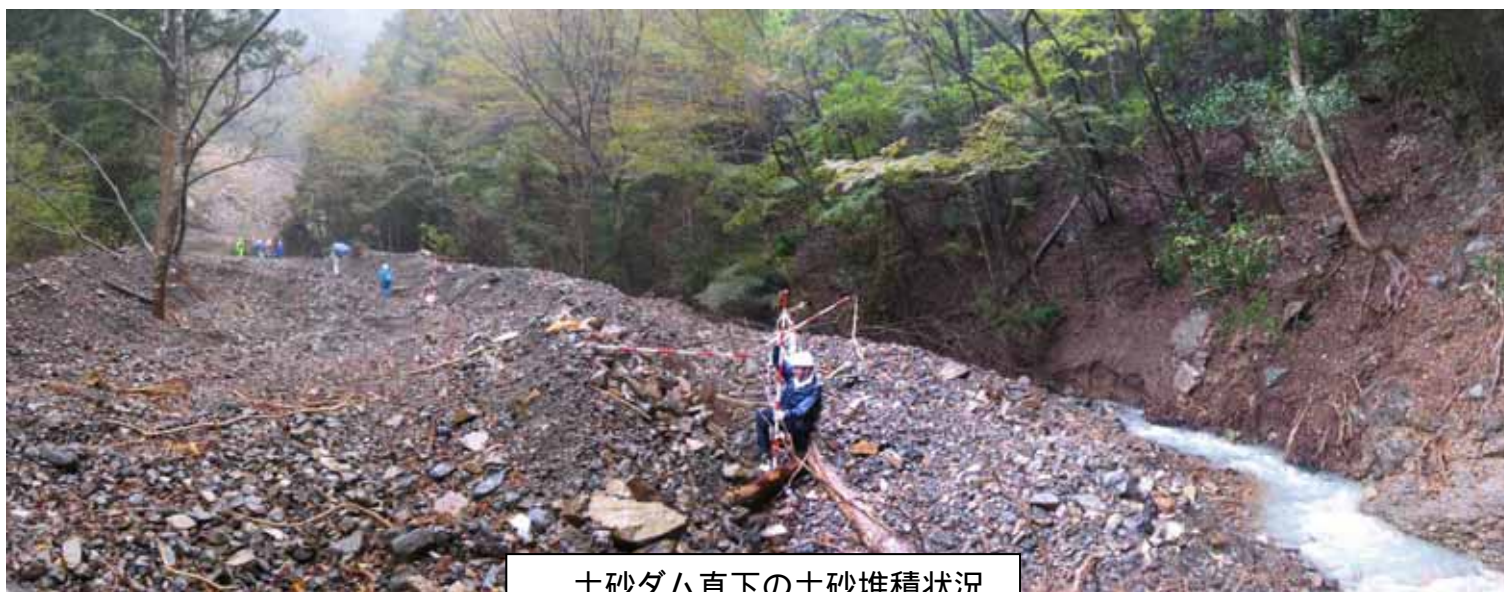
土砂ダム直下の土砂堆積状況

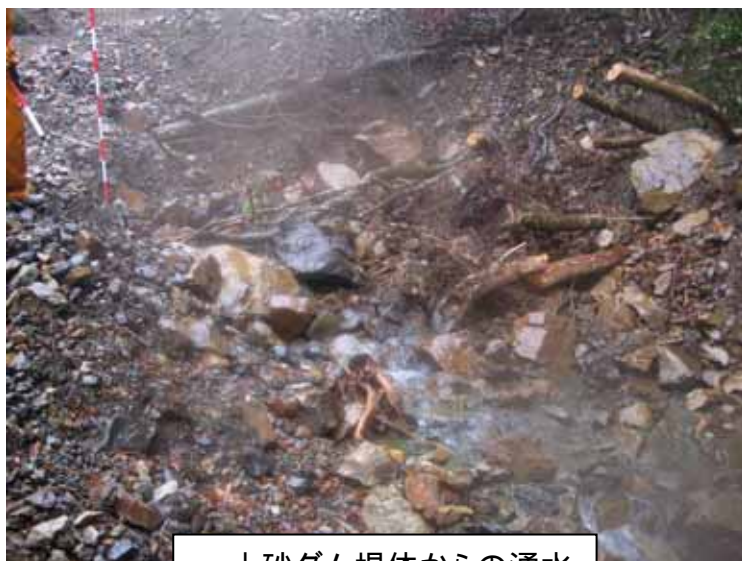
土砂ダム堤体からの湧水

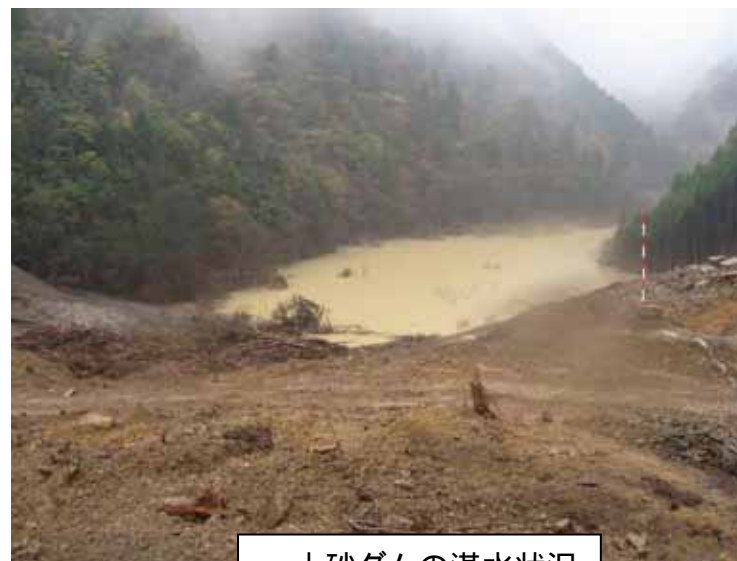
土砂ダムの湛水状況

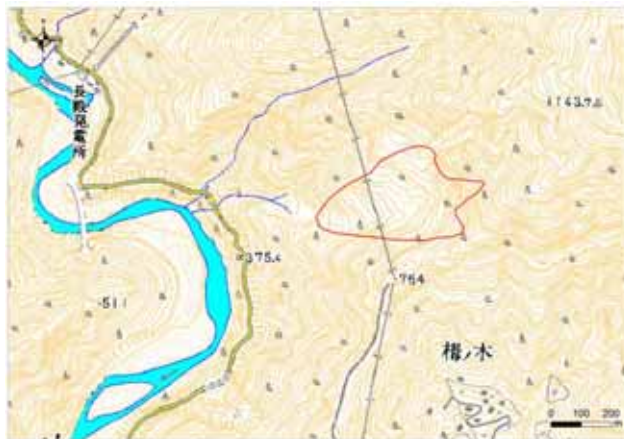
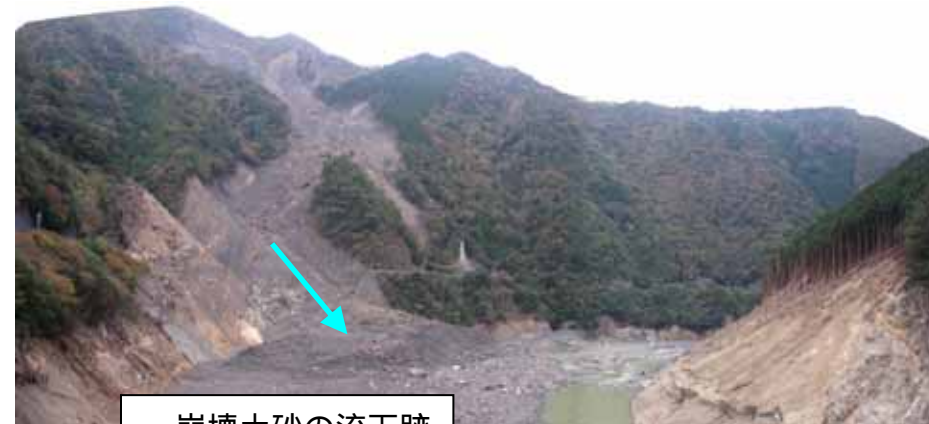
•崩壊は、河道から400m上方の斜面で発生した。崩壊した土砂は、一部尾根を越えたものの概ね北西方向に流下し、十津川本川に突入したものと推定される(P1)。

崩壊土砂の流下跡

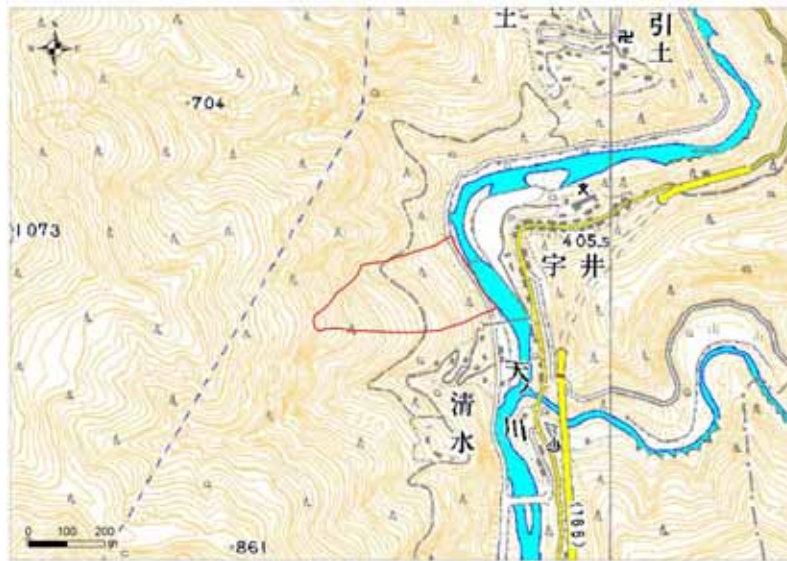
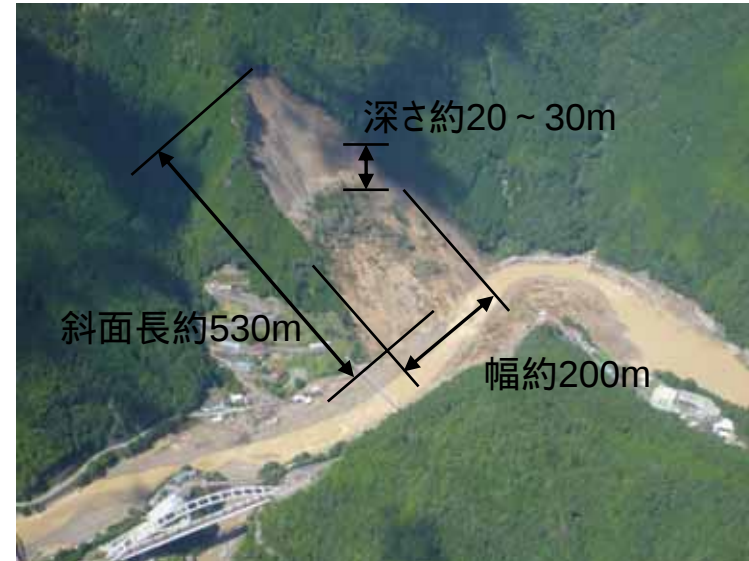
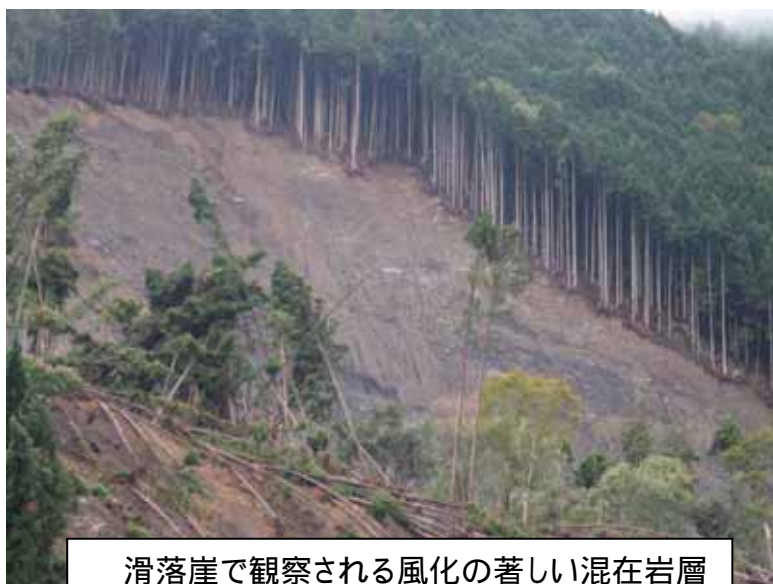
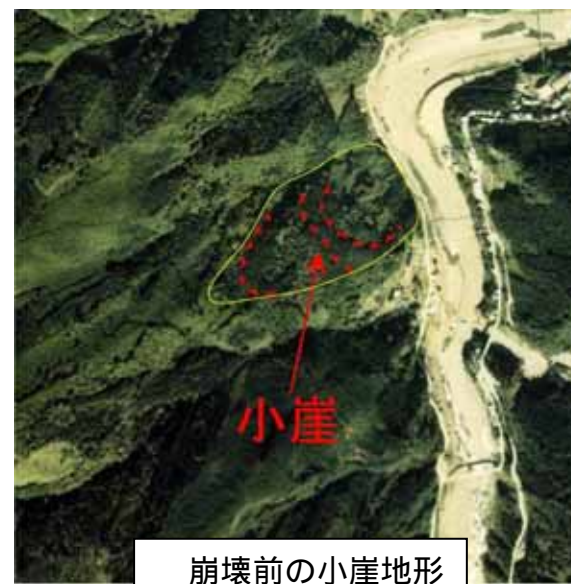
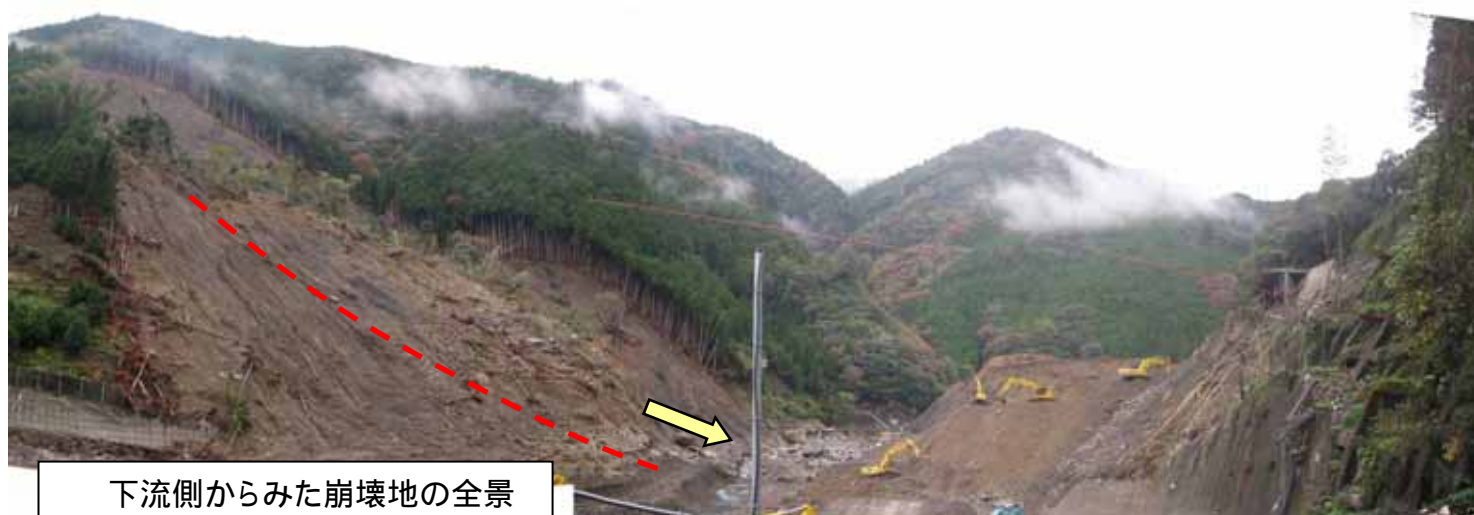
- 崩壊の規模は、幅約200m、斜面長約530m、崩壊の深さは約20～30mと推定される。
- 崩壊した土砂は対岸の宇井地区にまで達し、集落のあった場所にも崩壊による土砂や立木が残る。また、河道には、崩壊直後に天川が一時的に閉塞された痕跡が残る。
- 滑落崖は急勾配となっていた(P1)。斜面下部では、すべり面の位置の詳細は土砂が残存するため不明であるが、やや緩い勾配で河床付近に連続するか、あるいは椅子形と想定される(P2)。
- 滑落崖に見られる地質は混在岩とであり、砂岩の巨大なブロックが複数含まれる。泥岩は著しく風化が進み、深部まで脆弱化していた可能性がある。
- 崩壊前の斜面には、複数列の小崖地形がみられ、過去に滑動があった可能性がある(P3)。
