## 岳本川土石流災害調査所見

国総研砂防研究室 岡本室長  
土研火山・土石流 武澤研究員

**調査場所：**大分県由布市湯布院町大字川上（大分川水系大分川岳本（たけもと）川）

**調査日：**平成 24 年 7 月 5 日（木） ヘリ調査および溪流現地調査  
平成 24 年 7 月 6 日（金） 土石流氾濫地域調査

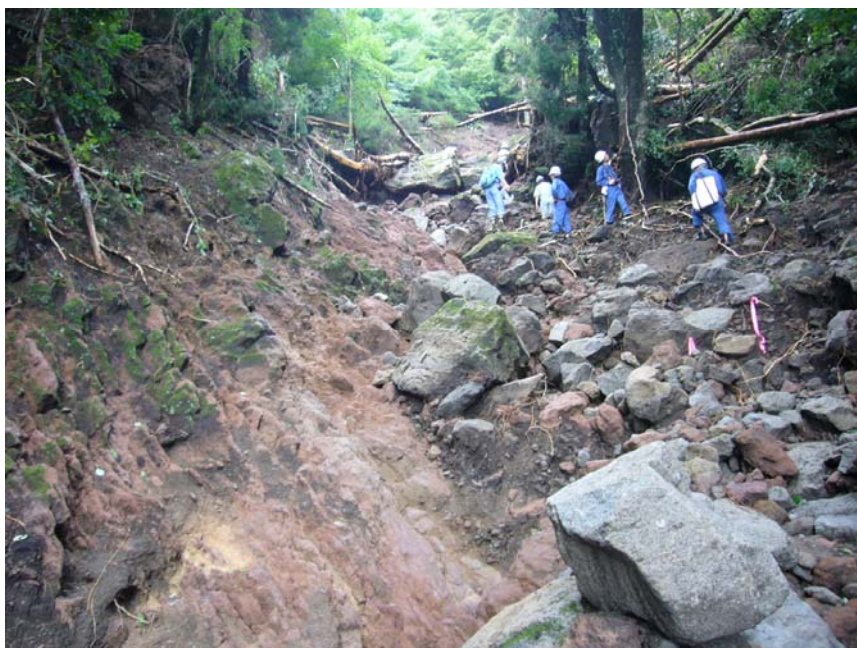
- ・ 発生源では崩壊地は確認できなかった。本災害は崩壊起因による土石流ではなく、溪床

堆積物が降雨によって移動し、土石流となって流下したと思われる。

- ・源頭部付近（1号えん堤設置位置から約350mより上流部）では、雨水が流下した痕跡は見られたが、溪床堆積物の岩にコケが付着していること等から、この区間は主要な土砂生産源ではないと考えられる。この区間の侵食深は1～2m程度と考えられる。河床勾配は25°程度。

写真 2 岳本川の土石流発生箇所の最上流部。上流部に崩壊地は確認できなかった。

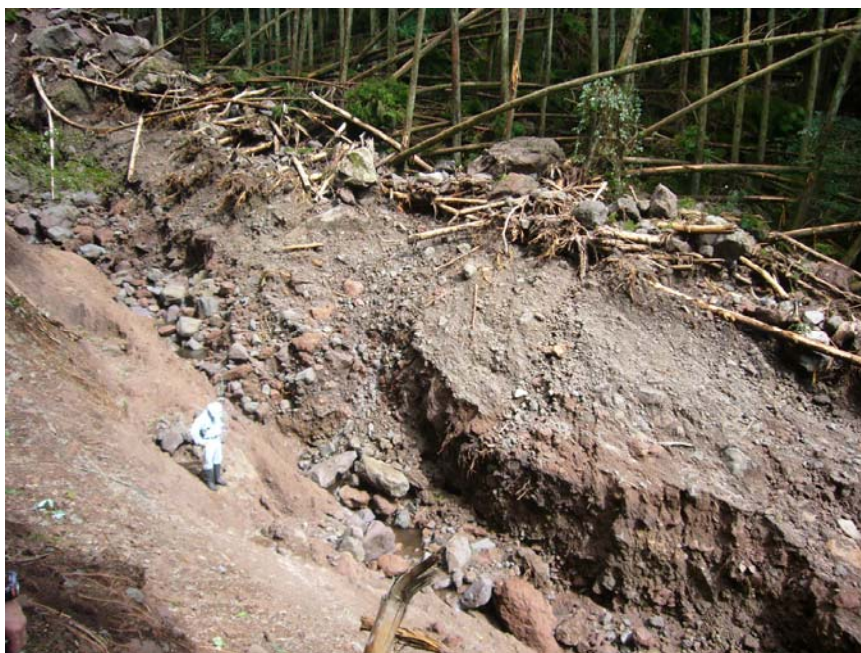
- ・1号えん堤設置位置から350m上流区間は、河床が顕著に掘れており、かつ河道幅も広いことから、この区間が主要な土砂生産源と考えられる。この区間の侵食深は2～4m程度で、最大約5m侵食されている箇所も見られた。河床勾配は15°以上。

- ・両岸には溪岸侵食に伴い多数の流木が発生したほか、上流の流木の一部が溪岸に堆積しているのが確認できた。

写真 3 岳本川の土石流発生箇所の下流部。河床が顕著に侵食されており、溪岸上部に流木（倒木含む）がいたるところで確認できた。

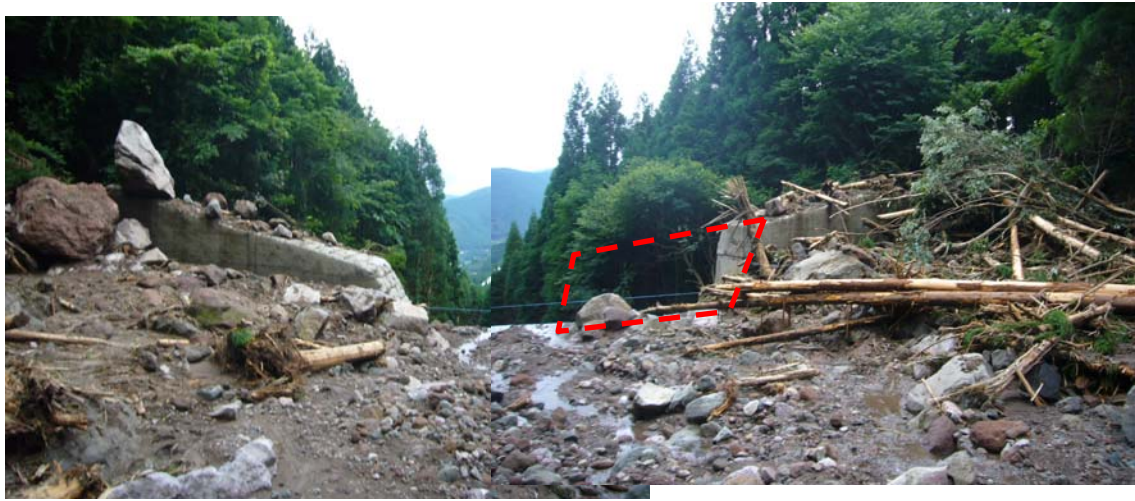
- ・1号砂防えん堤の右岸袖部上を土石流が越流した痕跡が見られた。また、えん堤の右岸袖部（長さ約4m）が施工目地を境にブロック状に破断し、下流に流出した。しかしながら、下流の前庭保護工（側壁護岸、水叩きコンクリート）に顕著な損壊は確認できなかったことから、土石流の継続時間は短いと推定できる。

- ・1号砂防えん堤の右岸下流に5mの巨礫が確認されていた（現在は破砕されている）。袖部を飛ばしたのはこの巨礫による可能性が考えられる。

写真4 1号砂防えん堤の被災状況（赤い波線は袖部が飛んだ箇所）。土石流は袖部を越流している。

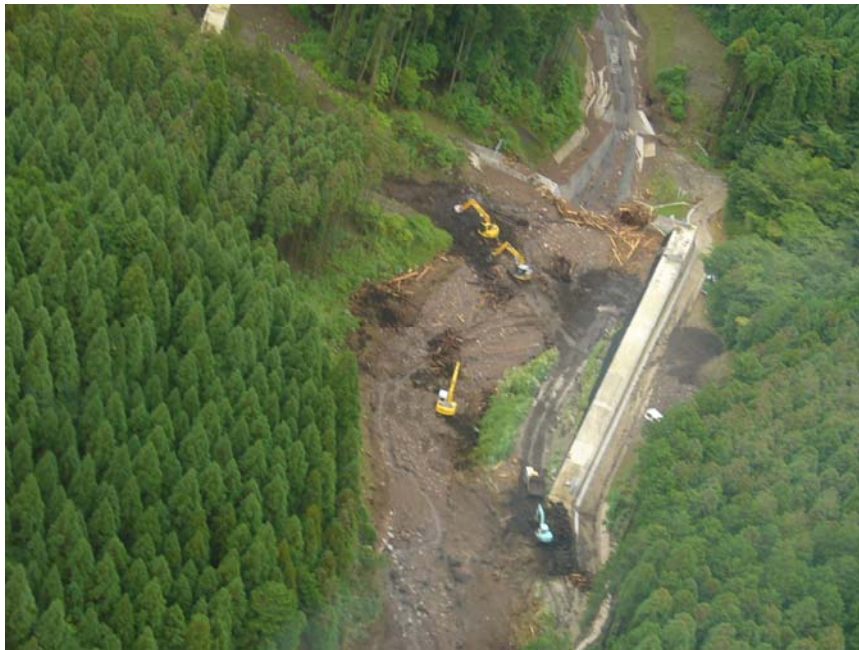
- ・2号えん堤は満砂しており、現在除石中（工事中により立ち入れず）。堆砂勾配は約11°。

写真5 2号砂防えん堤をヘリから望む。除石作業中

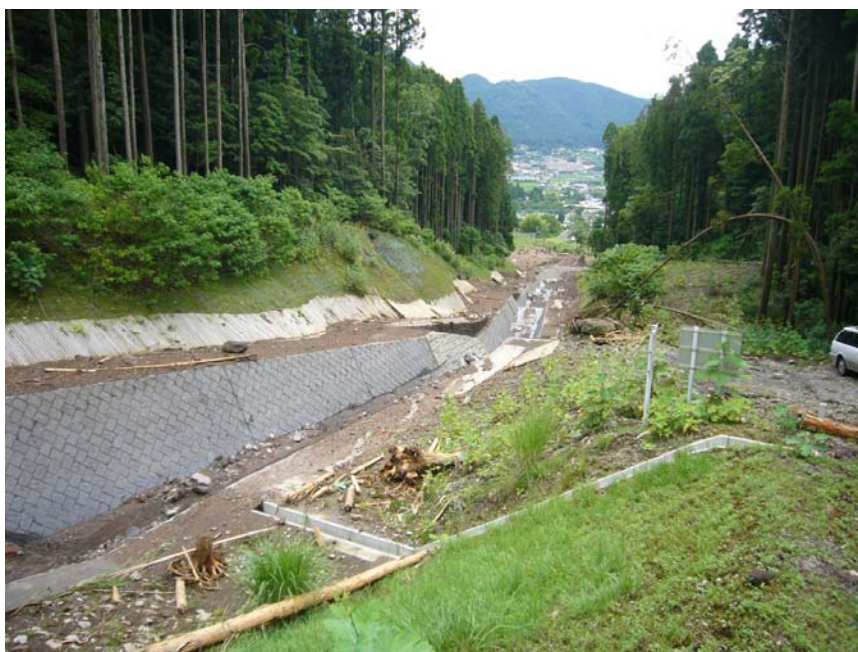
- ・溪流保全工（流路工）は多少湾曲しており、土石流は湾曲部で乗り上げていた。流路工の末端は暗渠となっており、その周辺に流木や土砂（最大礫径1m程度）が氾濫していた。

写真 6 2号えん堤下流の溪流保全工。幅約 4m、高さは約 3m 程度。水路勾配は  $6\sim 8^\circ$ 。水路は右岸へ湾曲しており、土石流は湾曲部で左岸側に一部氾濫していた。

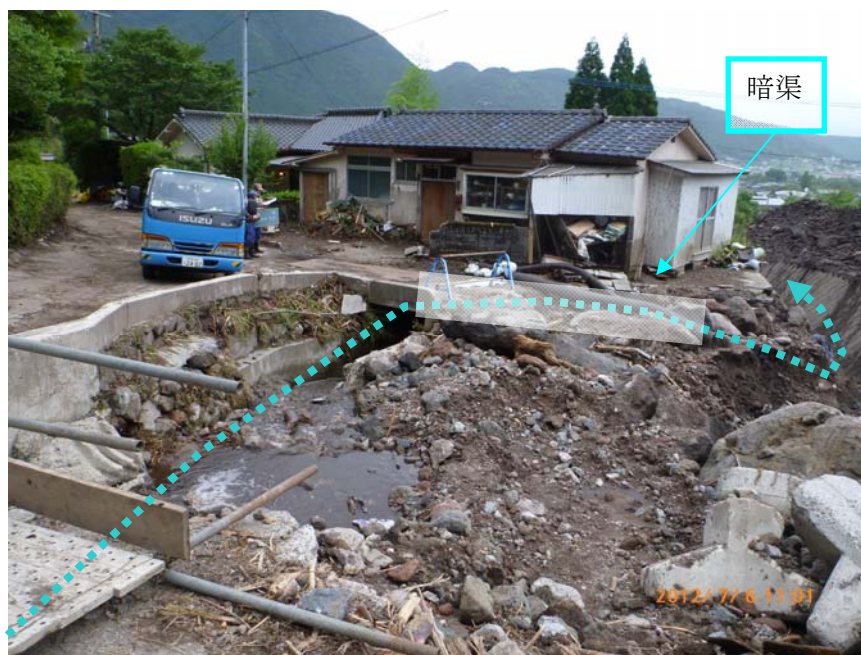
- ・土石流は暗渠地点から主として河道右岸側の水田に氾濫していた。大きな流木と巨礫はその地点から下流には見られなかった。

写真 7 流路工下流端。流水は、流路工から暗渠を介して下流の水路に排水されるが、暗渠で埋塞したため、ここから土石流が氾濫した。正面の家屋には土砂が流入し、約 1.5m の水位の痕跡が確認できた。

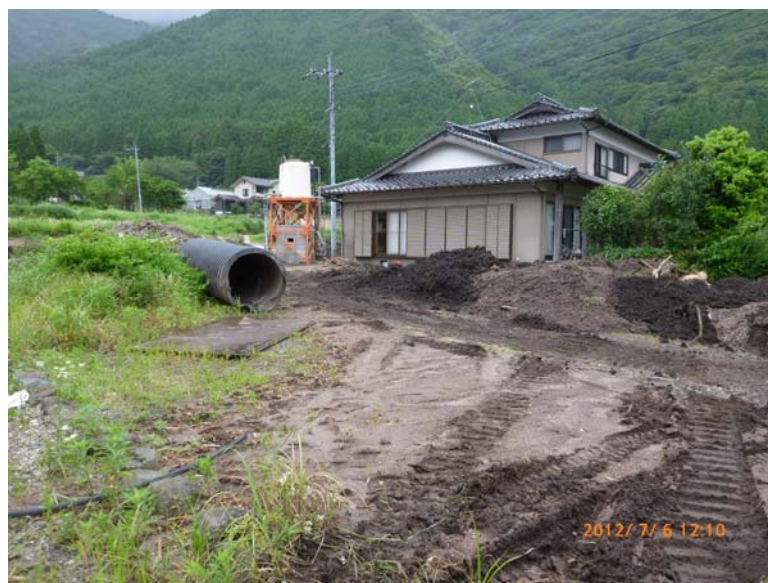
写真 8 県道 216 号から上流部にある家屋。大きな流木は確認できなかった、1m程度の巨礫がひとつ確認できたが、主要な粒径は数 10cm 程度であった。

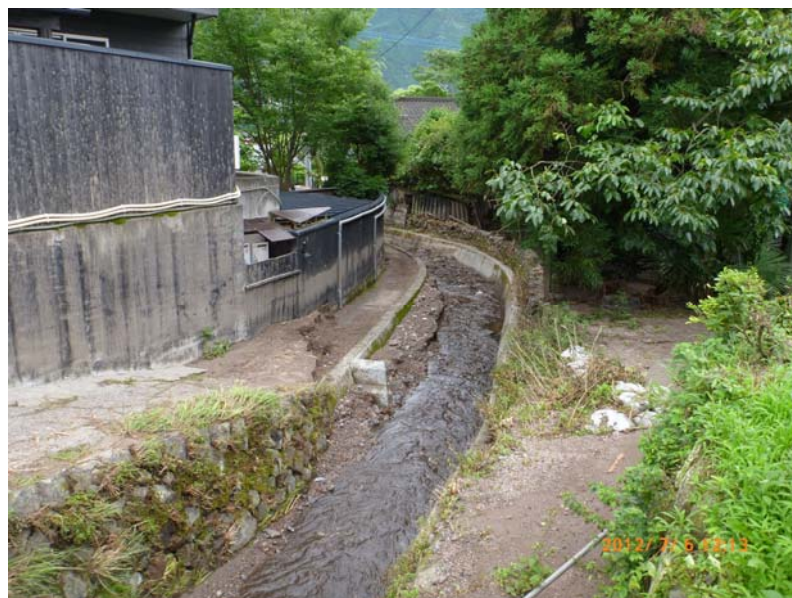
- ・岳本川は県道216号下のボックスカルバートを介して流れている。県道下流部の水路断面は県道上流部の水路断面より小さく、土砂・水は県道下のボックスカルバートを通過し

た地点で氾濫した痕跡が確認できた。

- ・ 県道下流部の氾濫地域はそこから溢れた土砂や水が水路、道路を流下して広がったものと考えられる。県道下流側で氾濫した土砂は、一部 20cm 程度の礫は見られるが、ほとんどは数 cm 程度の砂礫や砂、泥である。

写真 9 県道 216 号から下流側の水路を望む。水路幅は約 2m、水路高さは約 1m。水路周辺に堆積土砂が確認できる。
