## 阿蘇市周辺で発生した土砂災害調査報告

平成 24 年 7 月 13 日（金）～15 日(日)、及び 7 月 17 日（火）

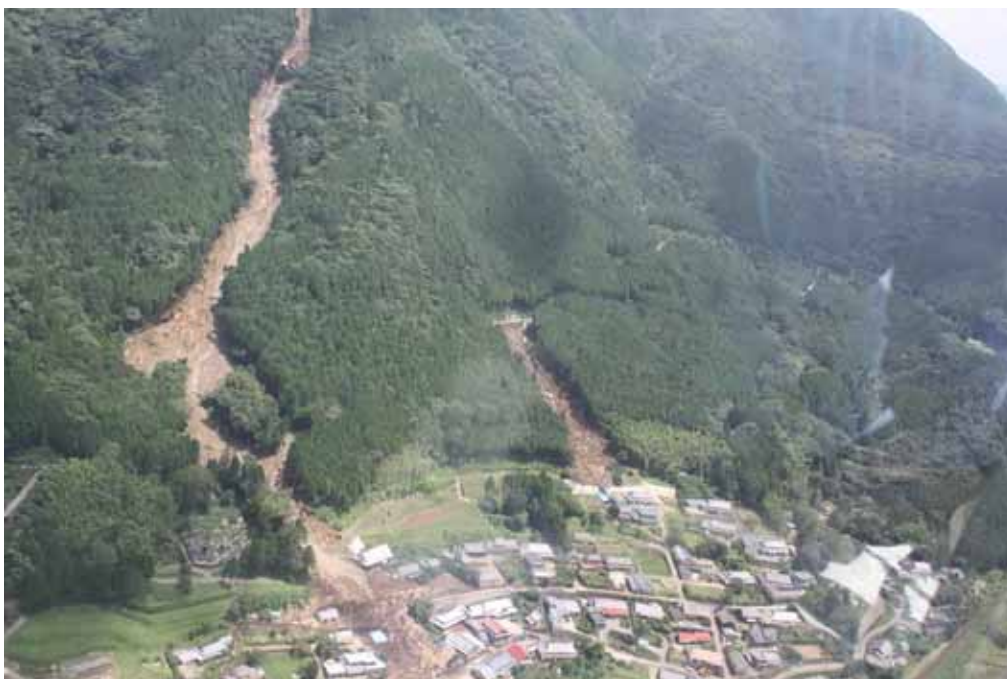
新所地区 ①、②全景

①は土石流危険渓流内で発生し、②は急傾斜地崩壊危険箇所内で発生した。

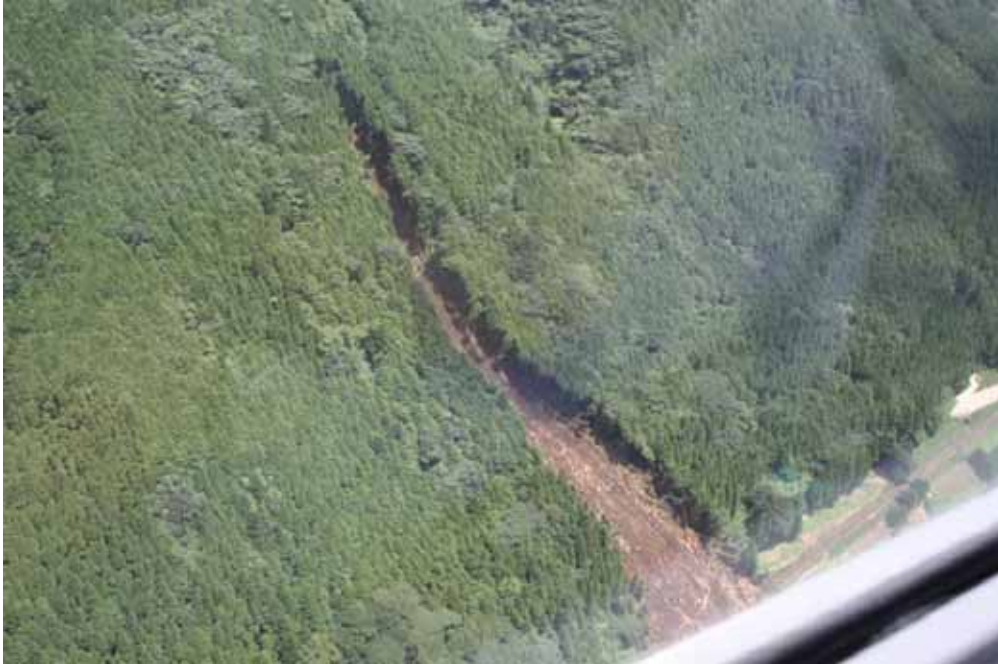
新所地区 ③全景 斜面中腹で発生し、直線的に下流側まで流下している。

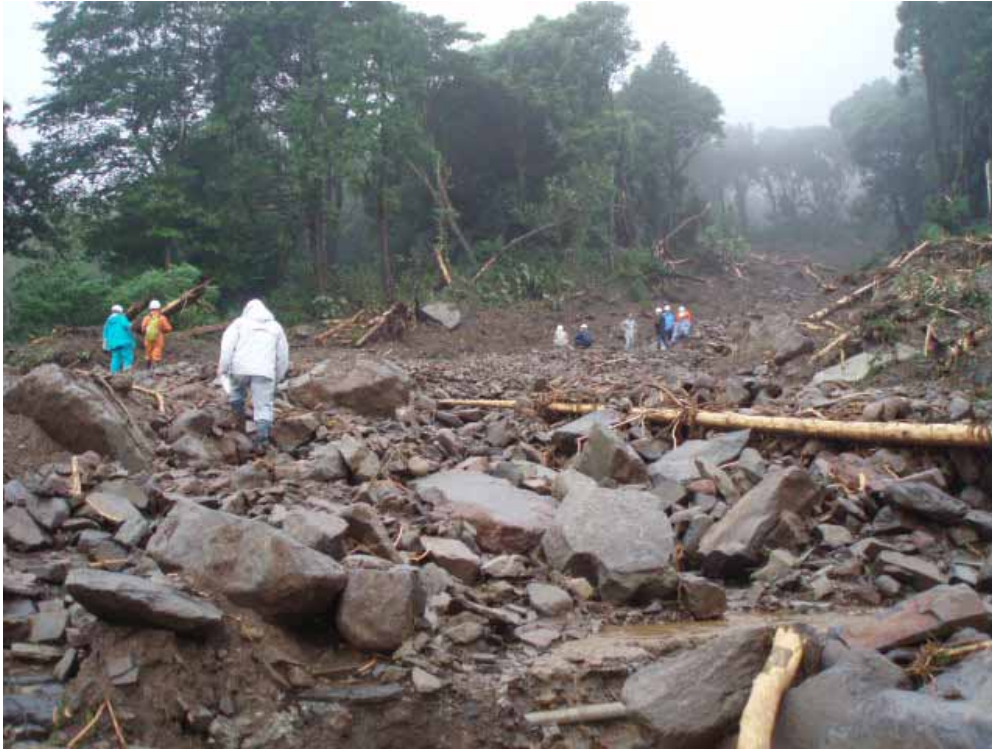
新所地区① 土石流危険溪流新所 No.3。 土石流発生箇所。数 10cm～1m 程度の大小の角礫と流木が堆積する。

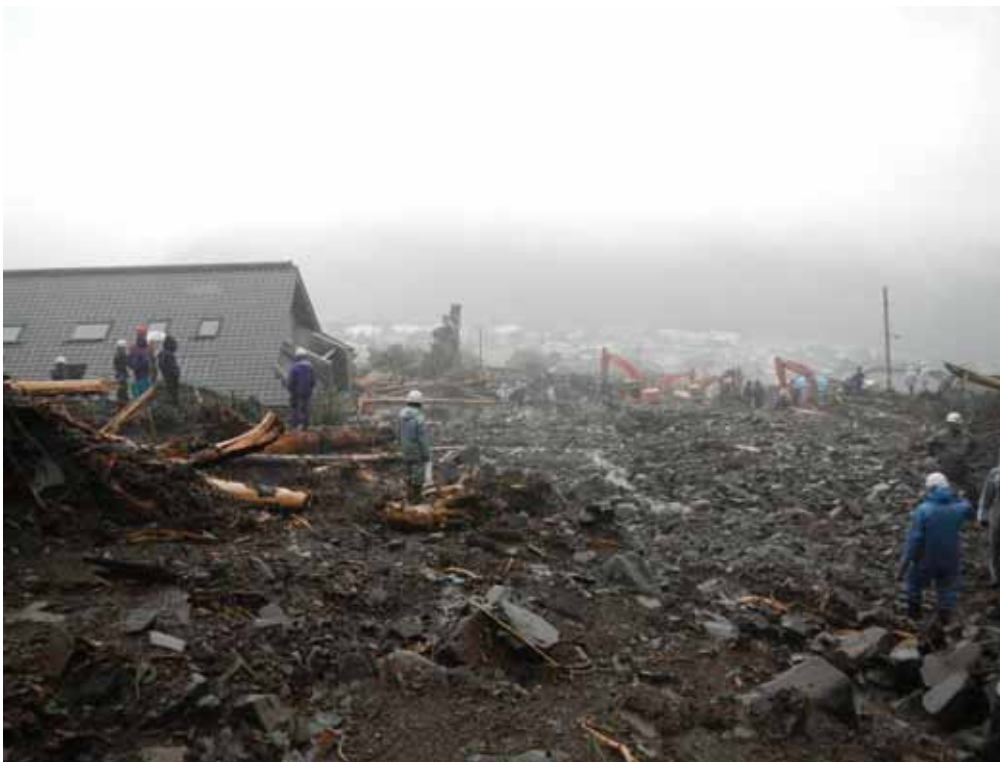
新所地区① 谷出口より下流。10°程度で堆積。2mm 以下の細粒分が多い。

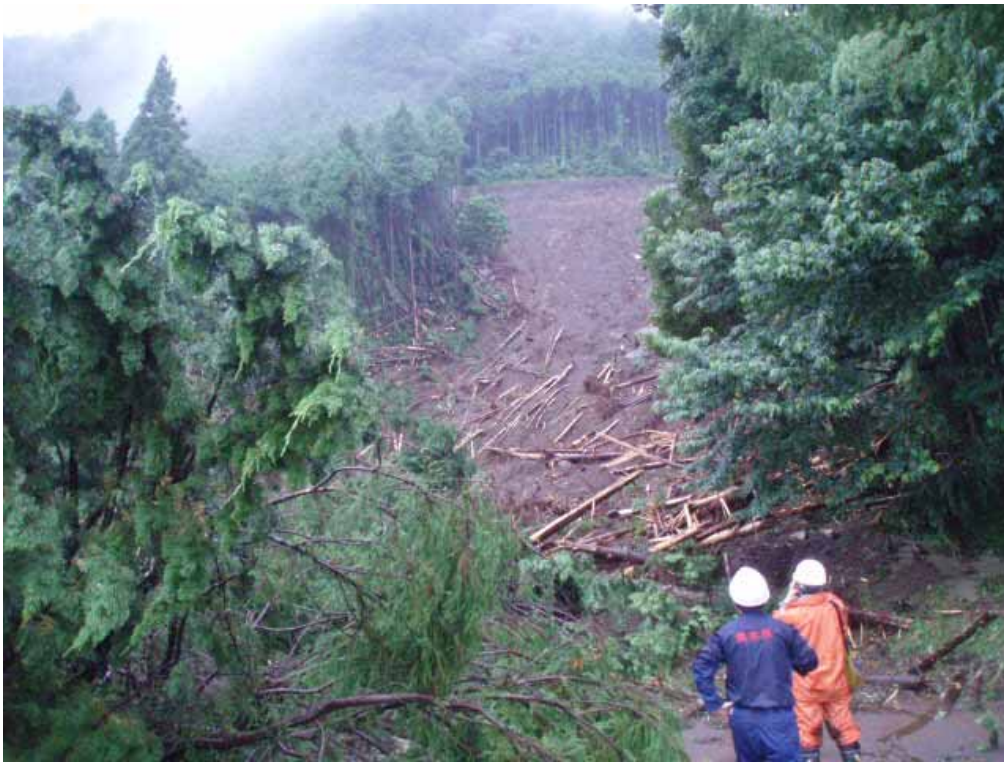
新所地区② 立野地区急傾斜地危険箇所。浅い斜面崩壊が発生し、土砂と流木が流出。高さ 50m 程度。

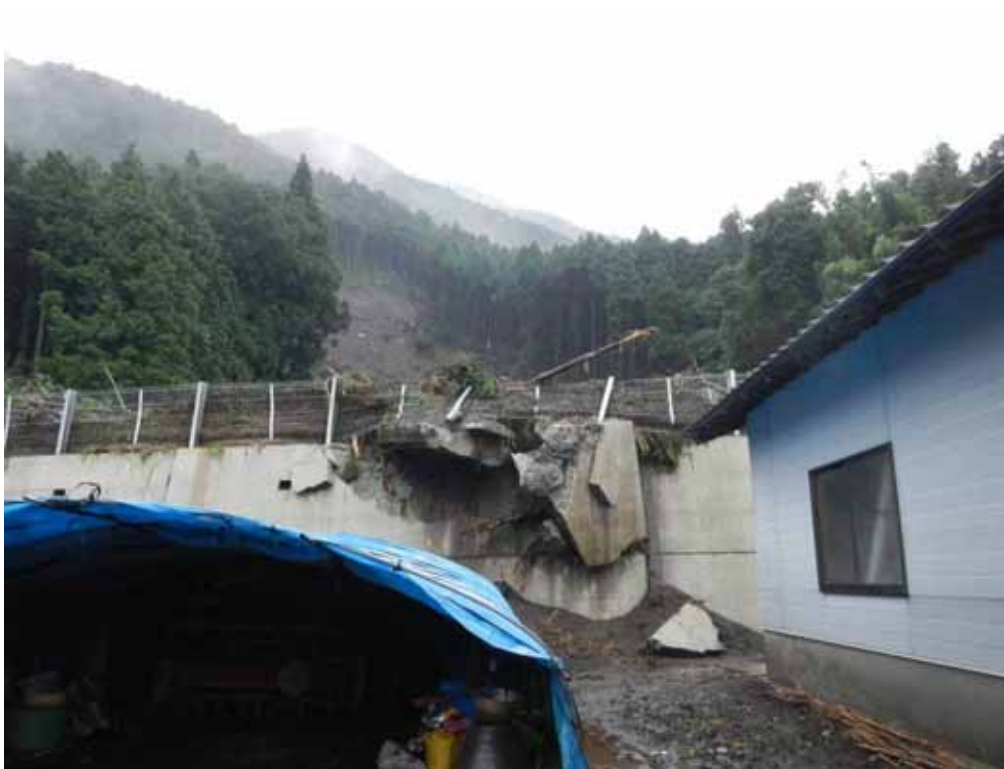
新所地区② 立野地区急傾斜地危険箇所に設置された重力式擁壁。上方で斜面崩壊が発生し、擁壁が一部損壊。

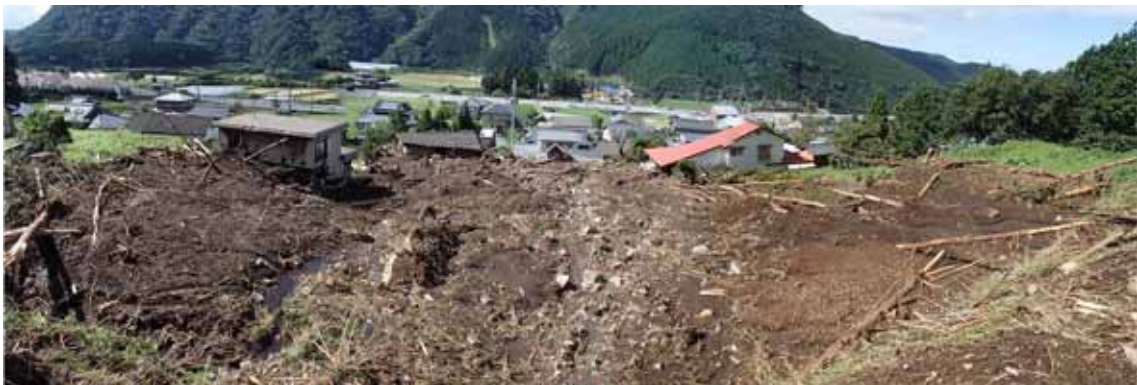
新所地区③ 崩土堆積域の状況（上流から下流を望む）

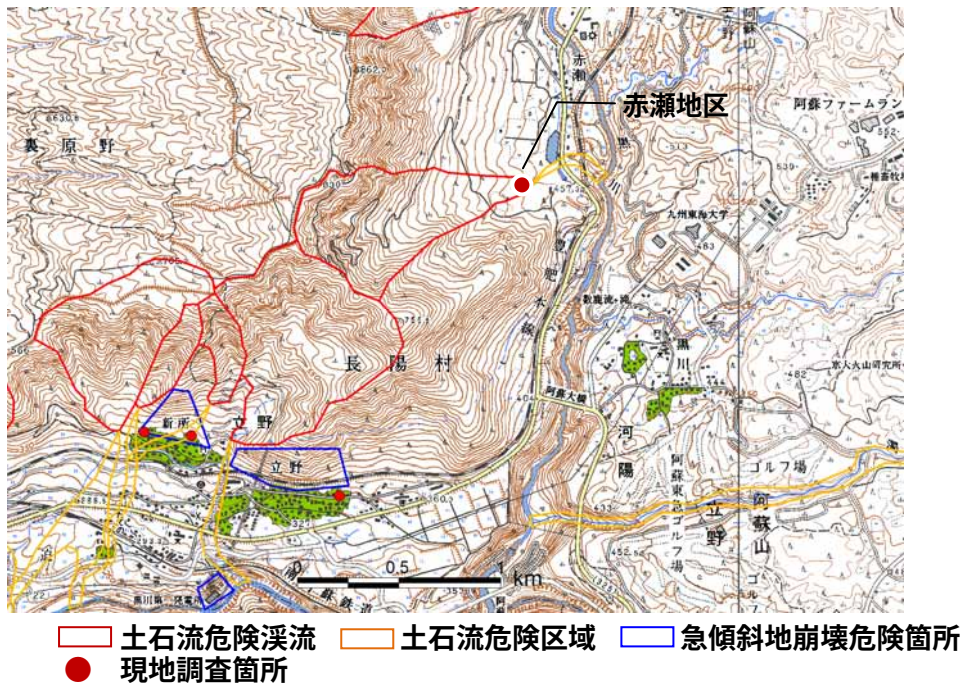
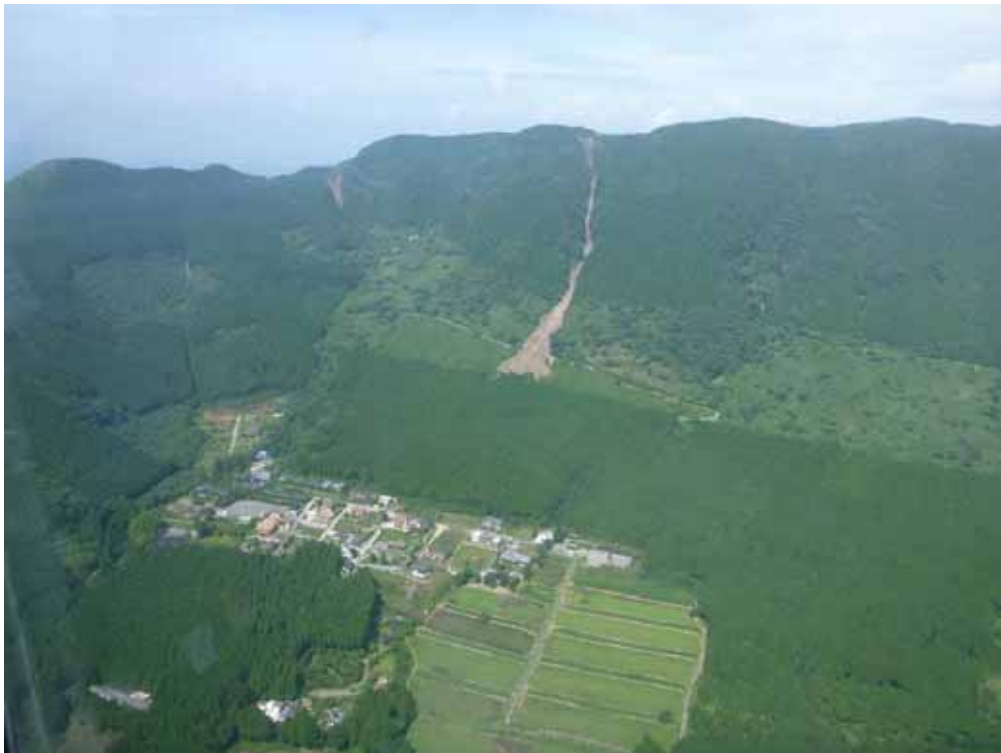
赤瀬地区 全景

斜面源頭部から直線的に流下した土砂が、集落上部の樹林帯で停止。

- ・土石流危険溪流 I-006。
- ・内牧温泉から北東方向の斜面で発生した山腹崩壊が流動化し、扇状に広がった土砂が斜面途中で停止している状況を確認。
- ・白川対岸に位置する東海大学職員が7月13日に崩壊を発見し、南阿蘇村に通報（発見時刻は不明）。7月13日16時頃、南阿蘇村による避難指示が発令。
- ・土石流が発生し、主要部は下流のスギ林の樹林帯に堆積。樹林帯下流は別荘地であるが、一部の土砂が流出している。人家被害は出ていない。
- ・スギ樹林帯の上流側では礫径0.5～1.0m程度の巨石及び流木が堆積。樹林帯の幅は約230mあり、土石流の堆積による立木の倒木はほとんど見られなかった。結果的に樹林帯に土石流の堆積を促進する効果があったものと思われる。

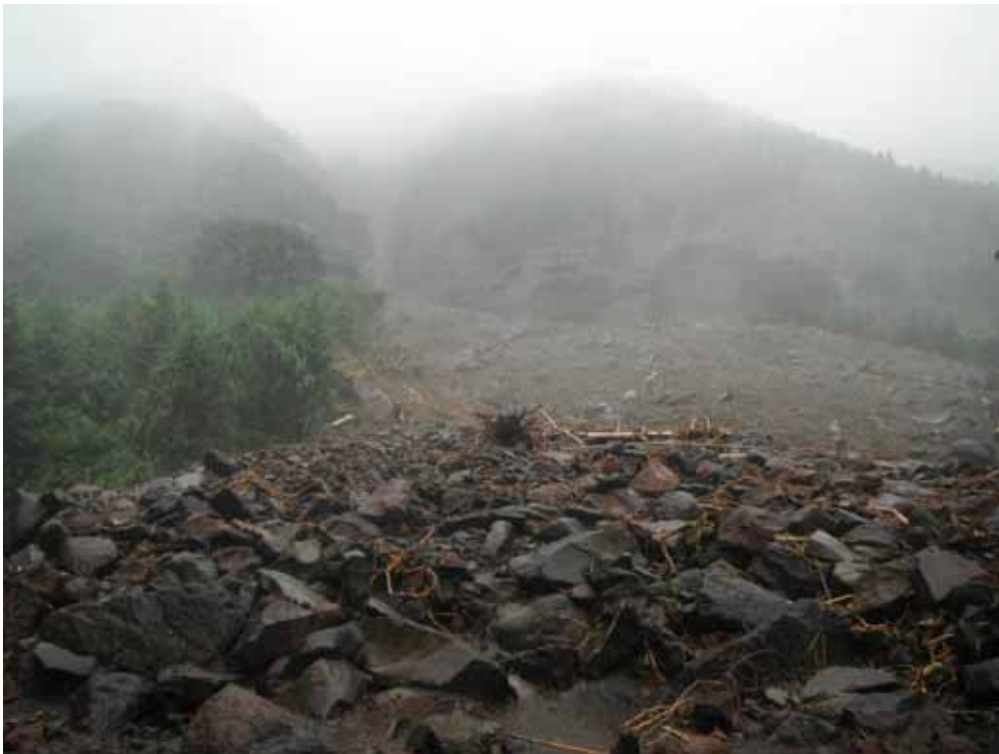
赤瀬地区 土石流の停止したスギ林から崩壊源頭部を望む。

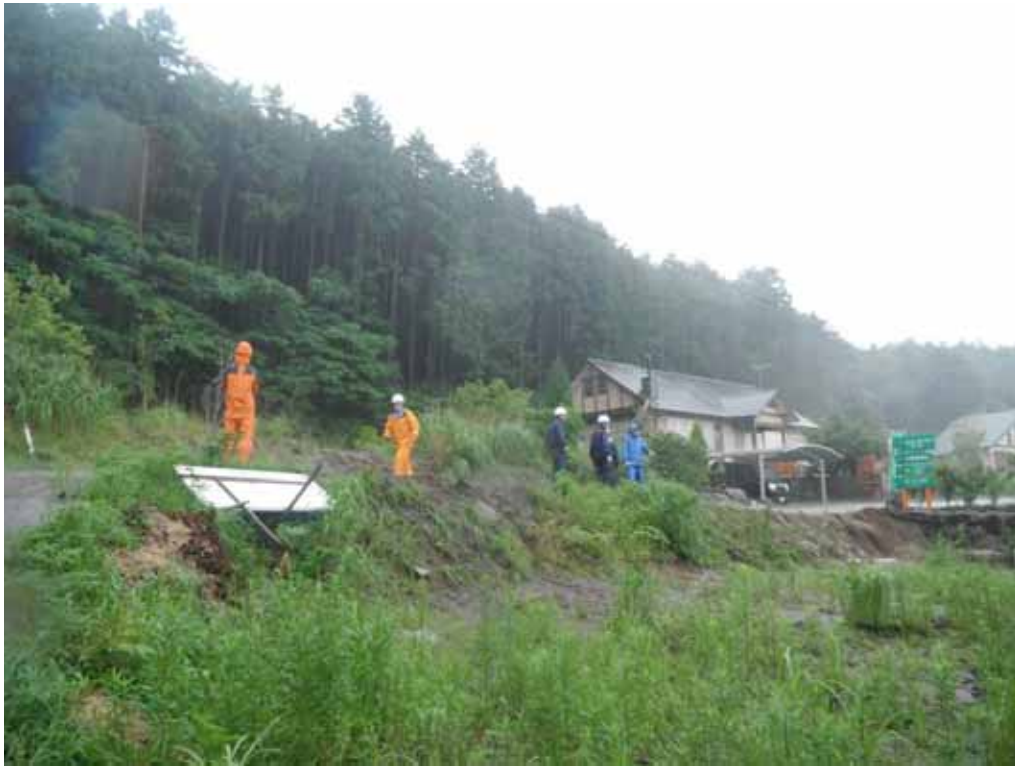
赤瀬地区 土石流の停止したスギ林下流側民家付近の状況。

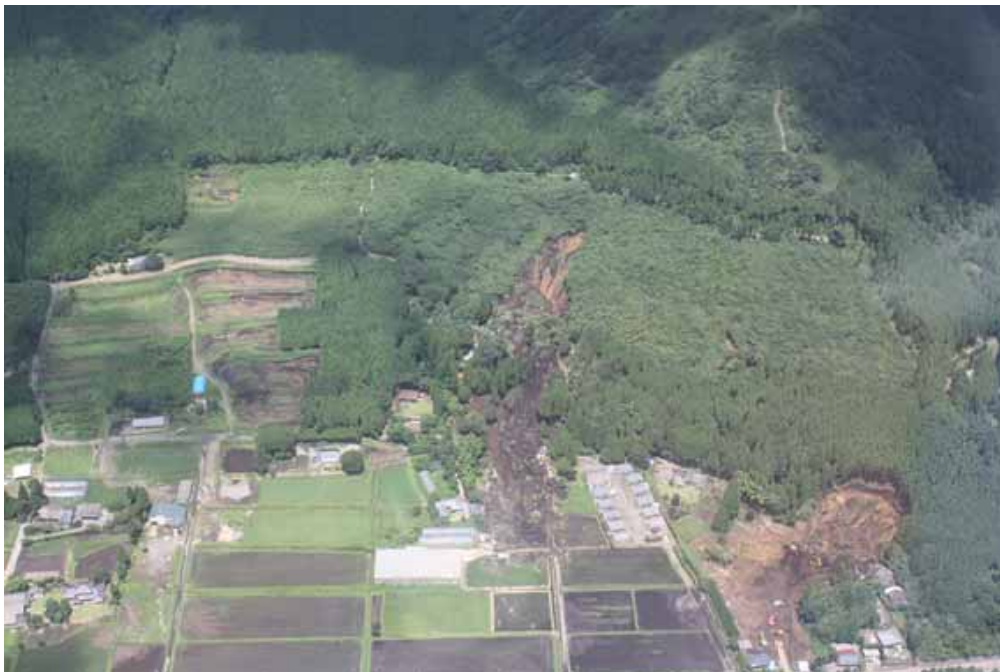
三久保地区 隣接する2か所で地すべり性の崩壊が発生し、人的被害・家屋被害が発生。

- ・急傾斜地崩壊危険箇所（千丁無田、770）
- ・被害状況は家屋が倒壊し 1 名死亡。
- ・地すべり性の崩壊が発生し、流動化したものと思われる。滑落崖の高さ 20m 強、勾配約 45 度、で流下した距離は約 120m である。
- ・通常のがけ崩れは、土砂の到達距離が、がけ高さ 2 倍以内、又は 50m 以内と言われているため、今回の災害は流動化により広範囲に土砂が到達・堆積した。
- ・崩壊土砂の堆積勾配は約 6.6 度である。

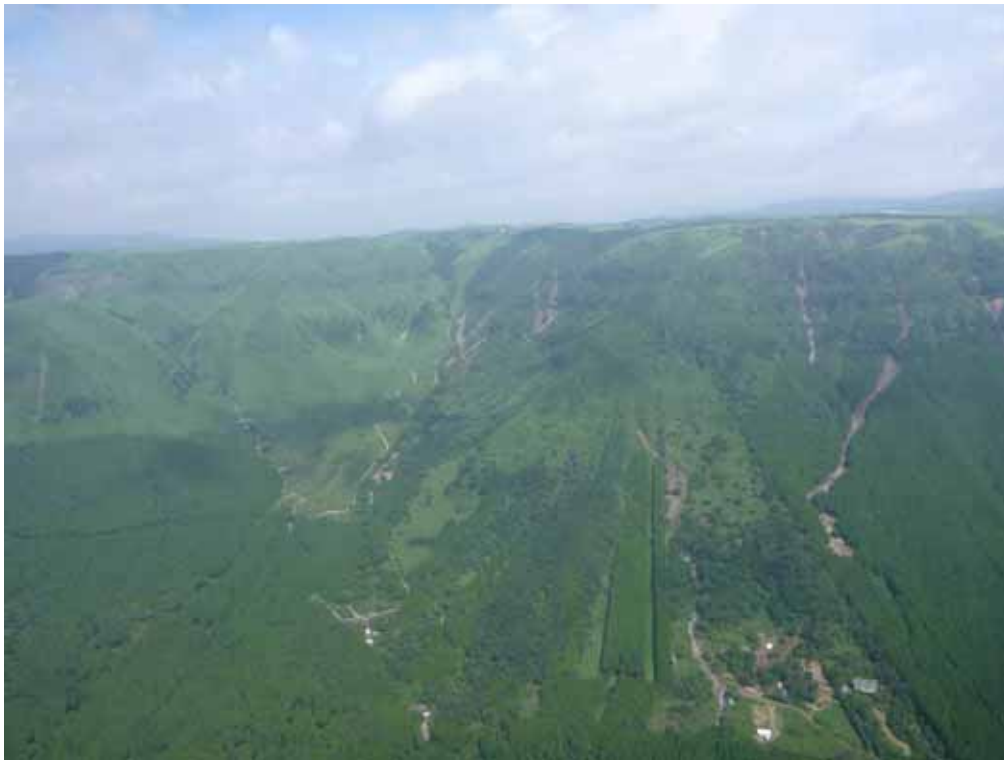
三久保地区西側尾根。稜線付近には浅い崩壊地が確認。新規に発生したものかは不明。

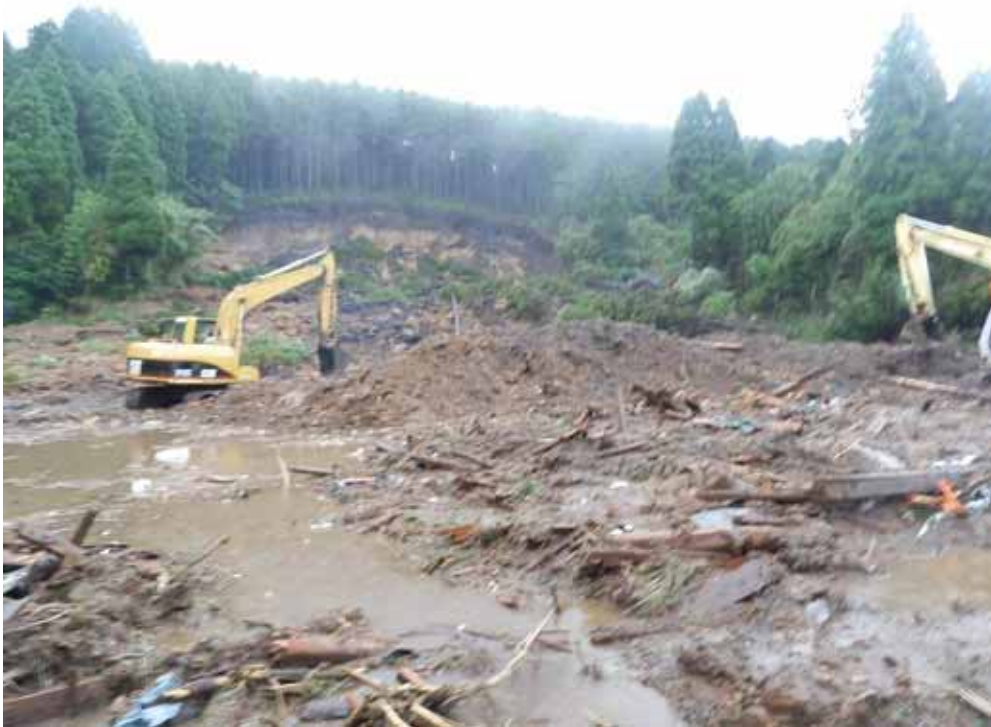
三久保地区崩壊斜面の状況。滑落崖の高さ約 20m に対して、崩壊土砂の堆積範囲が 120m 程度と到達範囲が非常に広い。

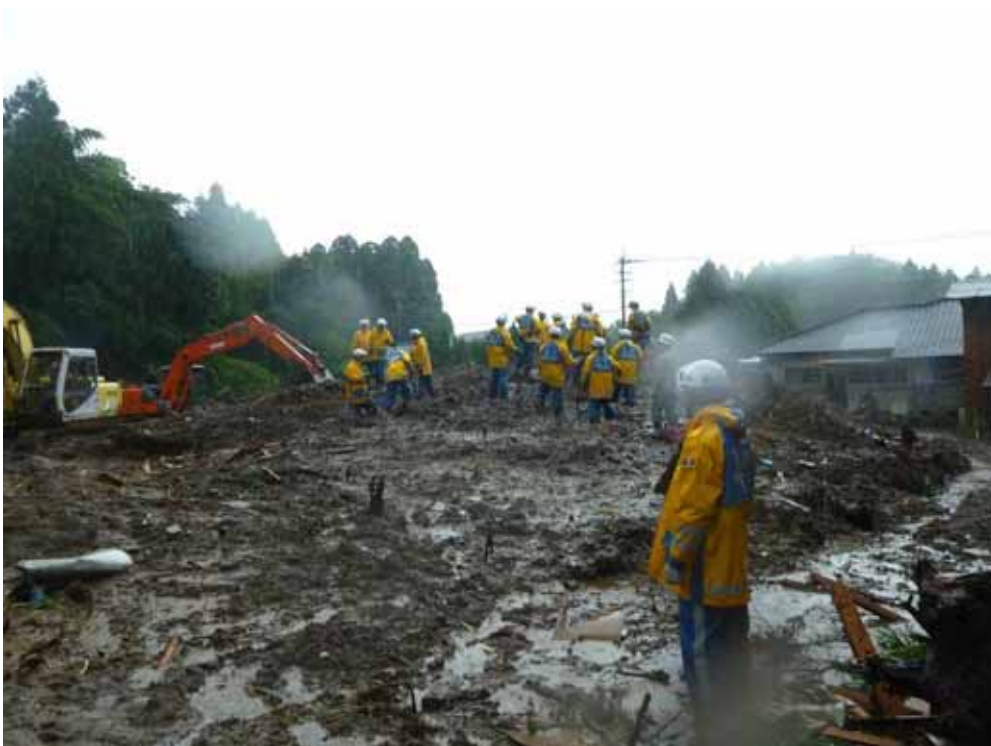
三久保地区崩壊斜面下流側。粒径が細かく含水率が高い流動化した土砂が厚く堆積する。

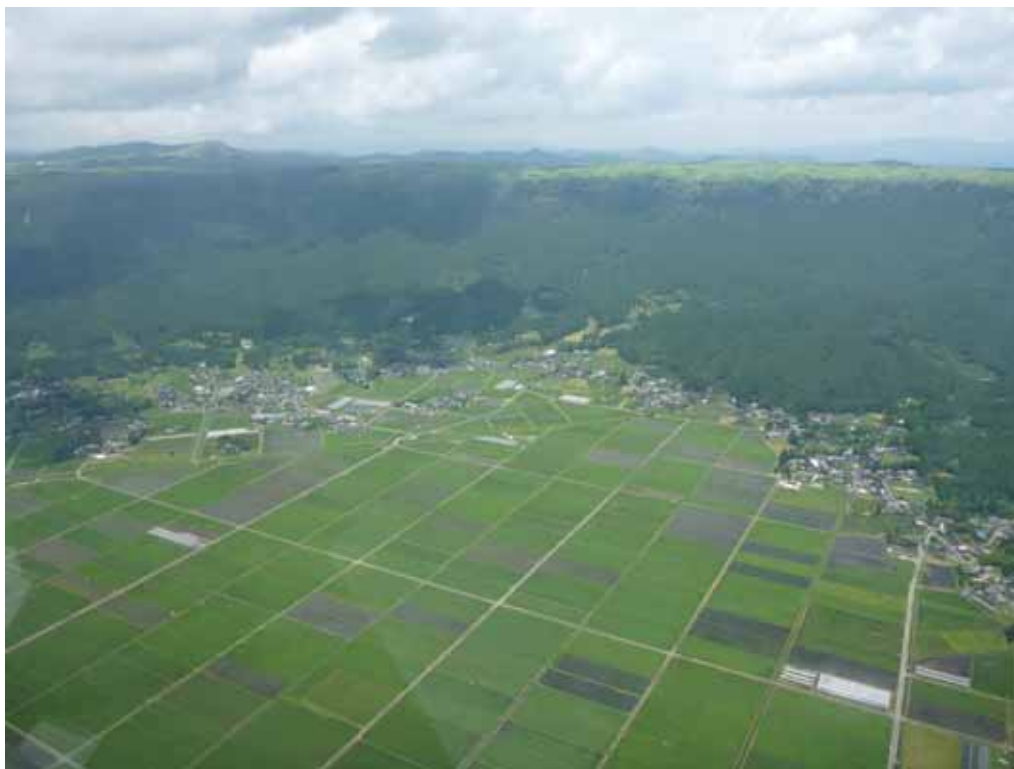
内牧温泉地区のその他山腹斜面に目立った崩壊地は確認されない。

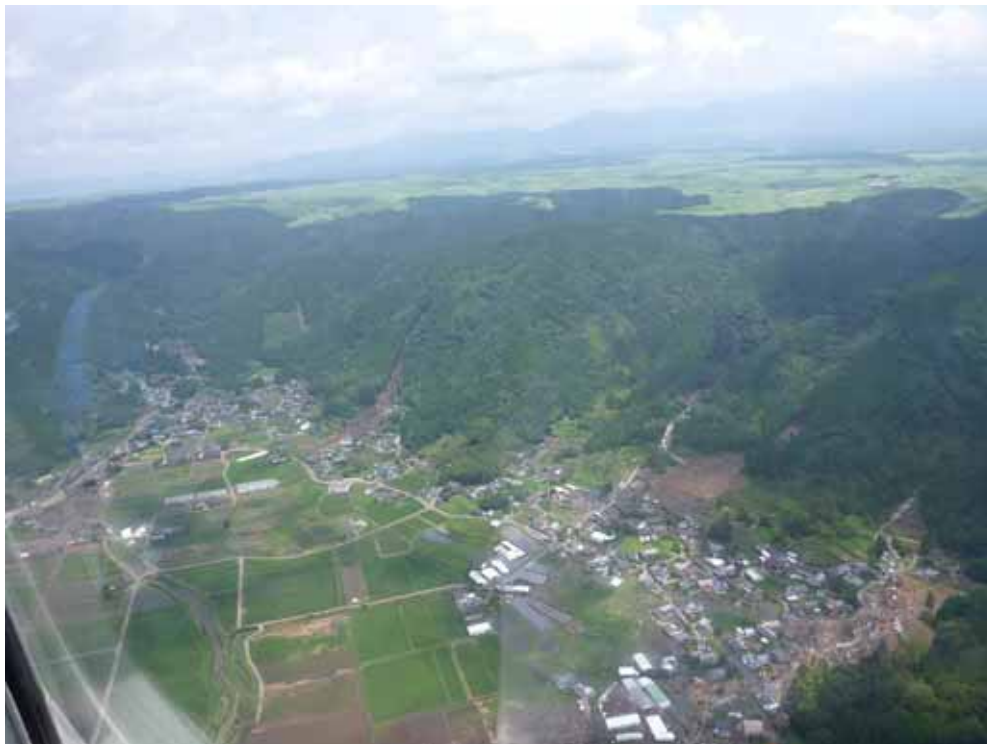
三野地区の全景。隣接する内牧温泉地区と比較して崩壊、土石流が多い。

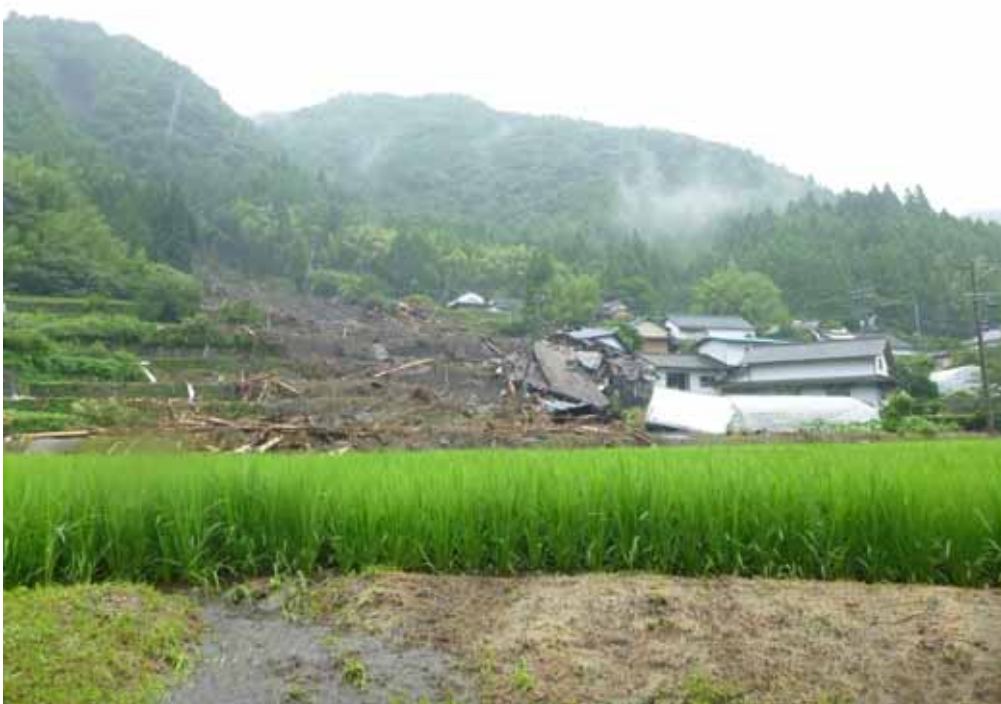
- ・土石流危険溪流（I-009）内の0次谷地形を呈する右岸側斜面が崩壊し土石流化。
- ・被害状況は3名死亡、全壊3棟。
- ・土石流発生時刻 7/12 6:00 頃（地元消防団のコメント）
- ・土石流流下域では、河床勾配  $36.6^{\circ}$ 、斜距離 31m、高さ 25m、幅 26m。
- ・土石流堆積域の勾配  $19.2^{\circ}$ 、斜距離 67m、幅 36m。
- ・土石流の堆積域には巨礫はあまり見られず、細粒分及び流木が多い。最大礫径は約 2m 程度。

手野①地区の土石流堆積状況。土砂と流木が集落方向へ流出。巨礫は目立たない。

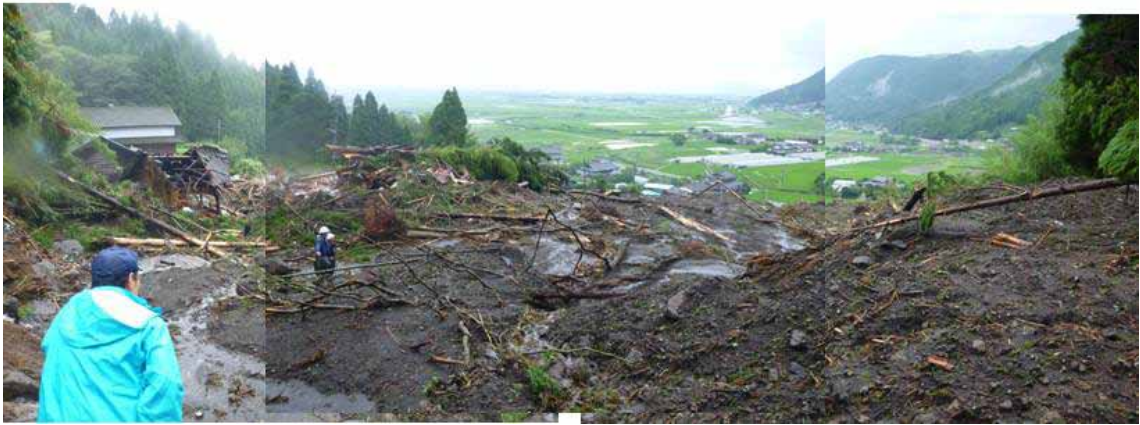
土石流堆積域から下流域を望む。細粒分と流木が多い。すでに水みちの侵食が見られる。

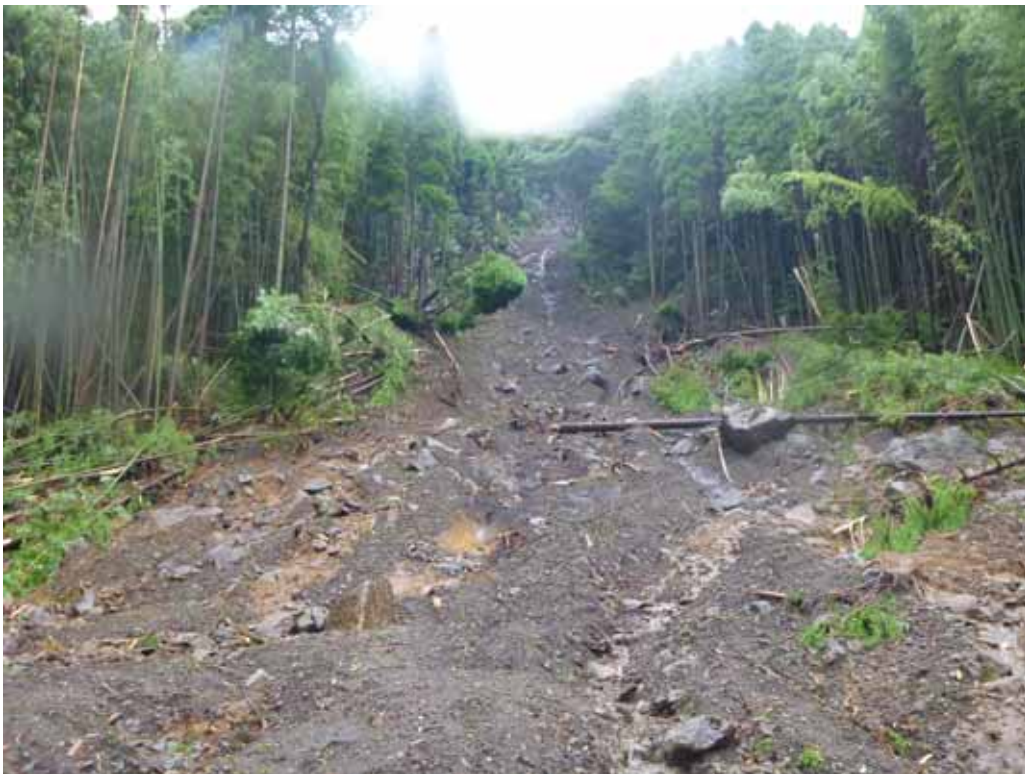
土石流堆積域から上流を望む。斜面上部に急勾配の滝状の斜面が確認できる。

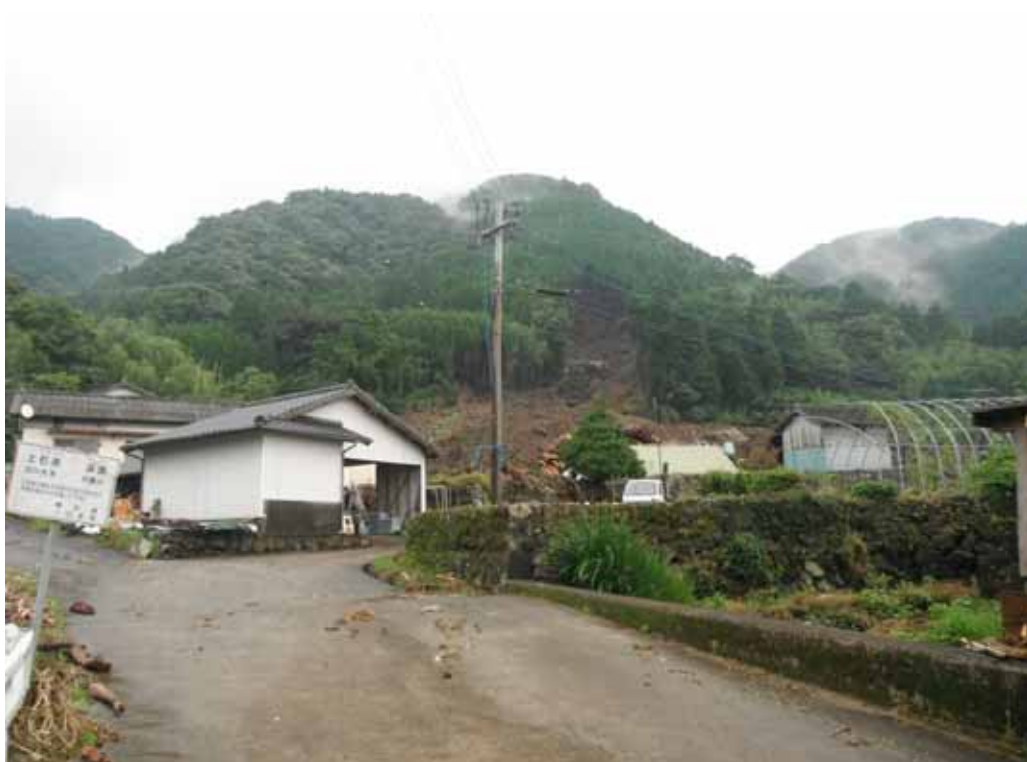
- ・中園川（土石流危険溪流Ⅰ-013）の左岸斜面。
- ・五の二区「多目的集会所地域学習センター」の裏山）が崩壊。
- ・崩土が流動化して拡大しながら流下し、斜面下方の人家2棟以上を全半壊。
- ・堆積域における最大礫径2m程度。

五の二区崩壊斜面全景。崩壊源頭は山腹斜面の中腹にある。

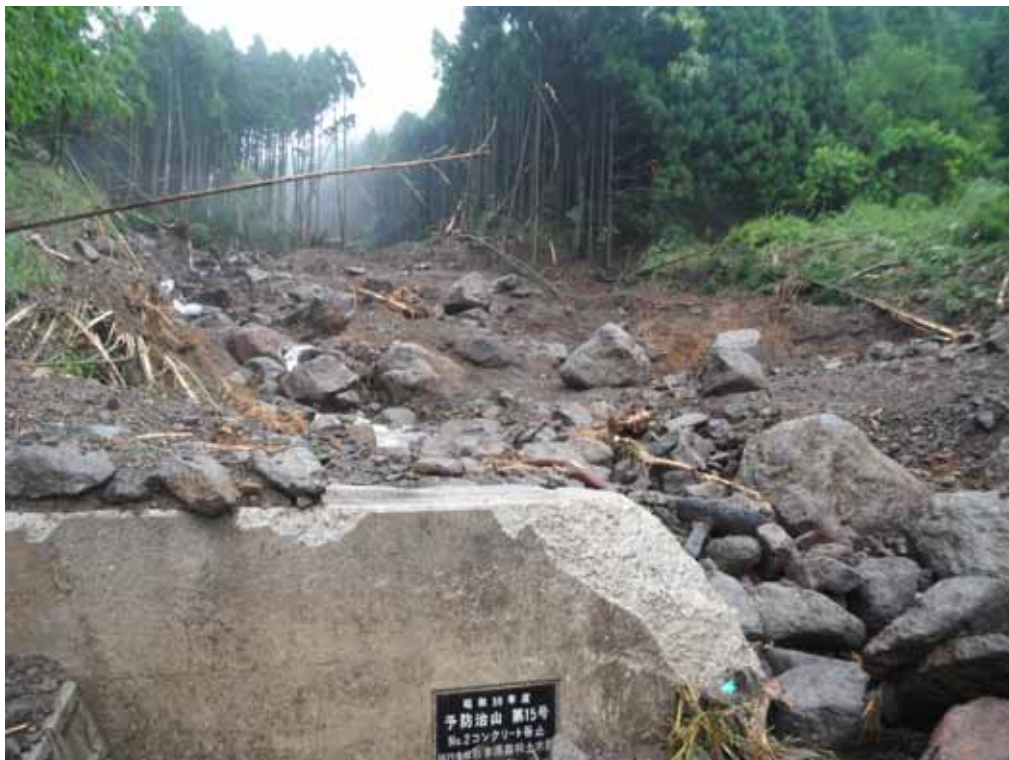
治山堰堤の水通しが破損しているが、巨礫を含む土砂が堆積している。

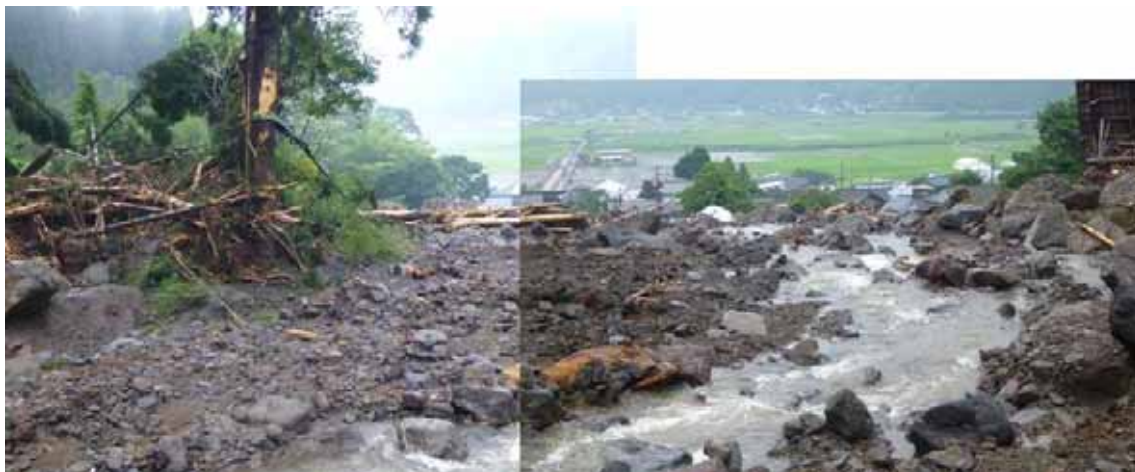
下流域を望む。土砂の末端は下流域の水田まで到達している。

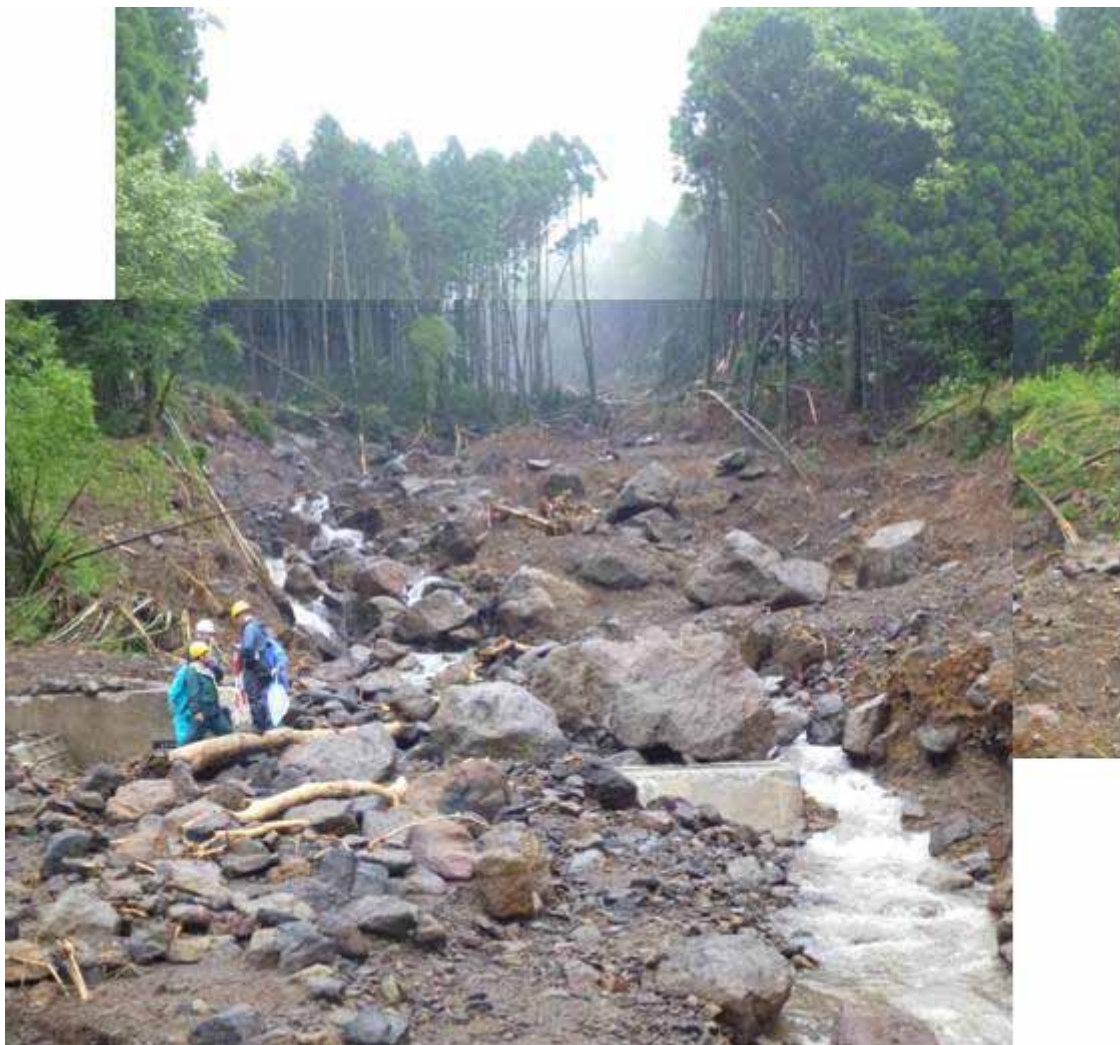
治山堰堤より上流を望む。治山施設は流出土砂により倒壊、一部埋没している。

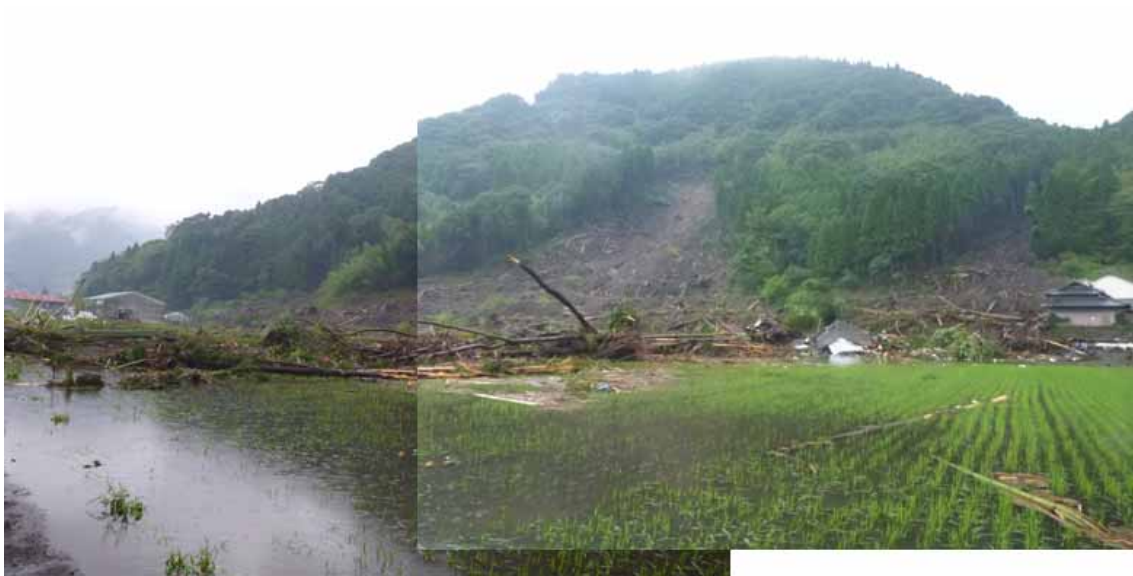
- ・山腹中央の0次谷地形から崩壊発生。左右両側にもそれぞれ1箇所ずつ崩壊が見られ斜面崩壊が3か所で発生。
- ・斜面直下から水田が広がり平面地形を呈しており、崩土が流動化して直線状に300m以上長距離移動した。
- ・崩壊地頭部から堆積地末端までの斜距離319m、高さ86m、勾配15.6°
- ・崩土及び流木により人家2棟以上全半壊、田畑に土砂が堆積。

斜面中腹より崩壊が発生。土砂、流木が直線的に下流へ流出、堆積。

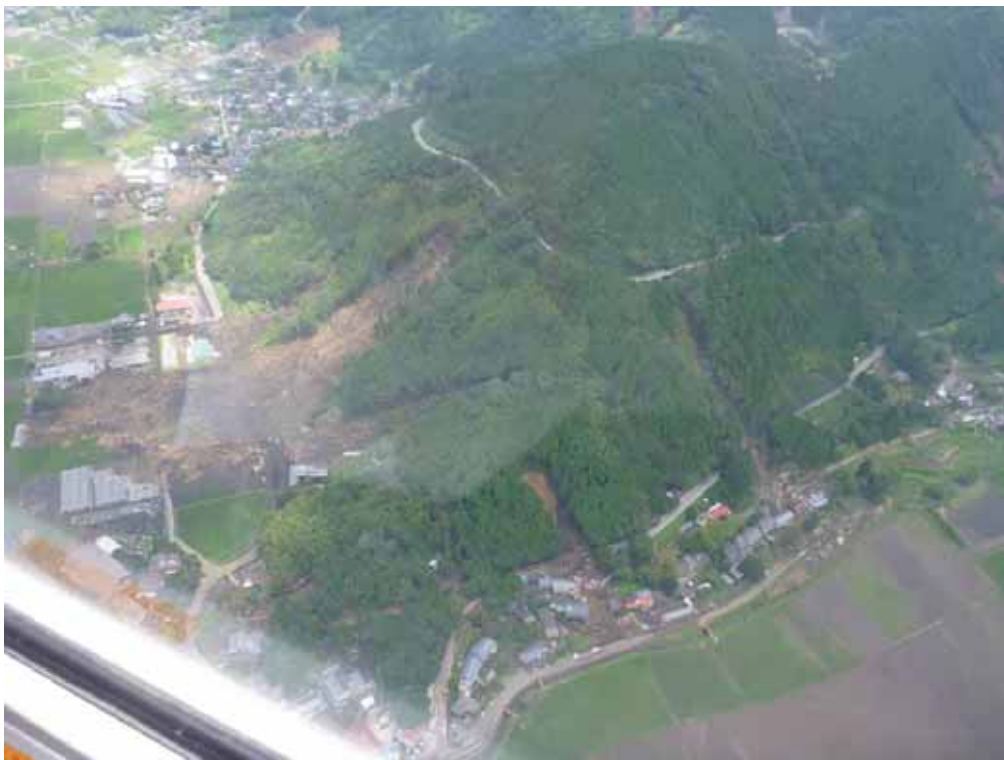
古城ヶ鼻周辺。斜面中腹から多数崩壊が発生している。

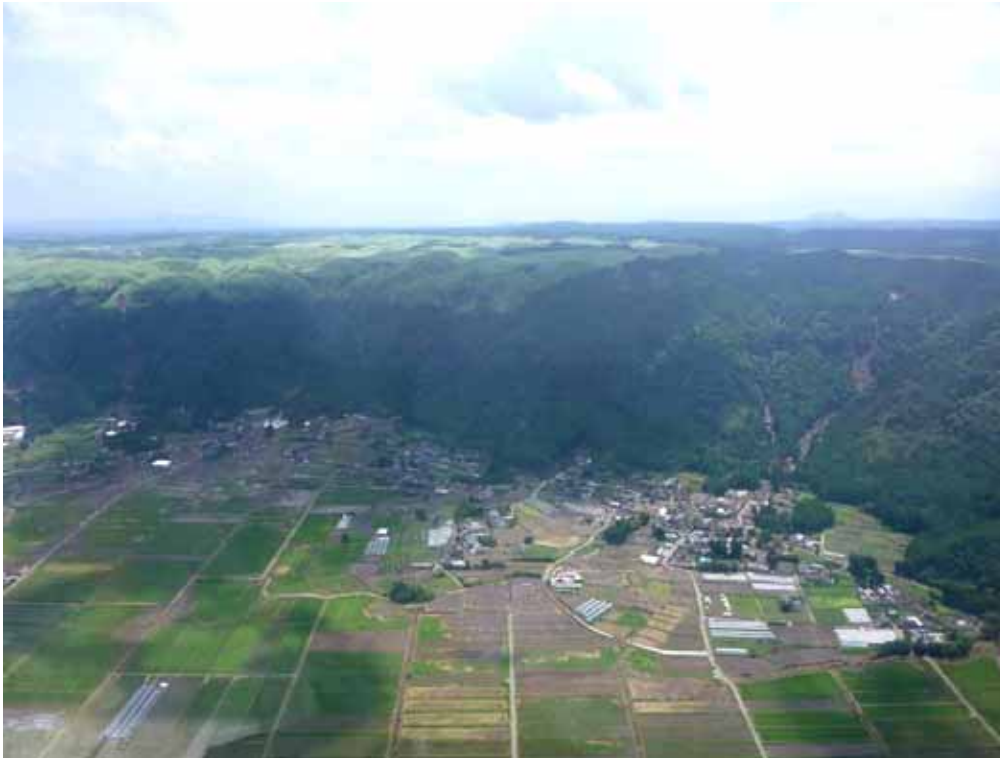
塩井地区～坂梨北地区。斜面上部の草地に源頭をもつ崩壊も見られる。

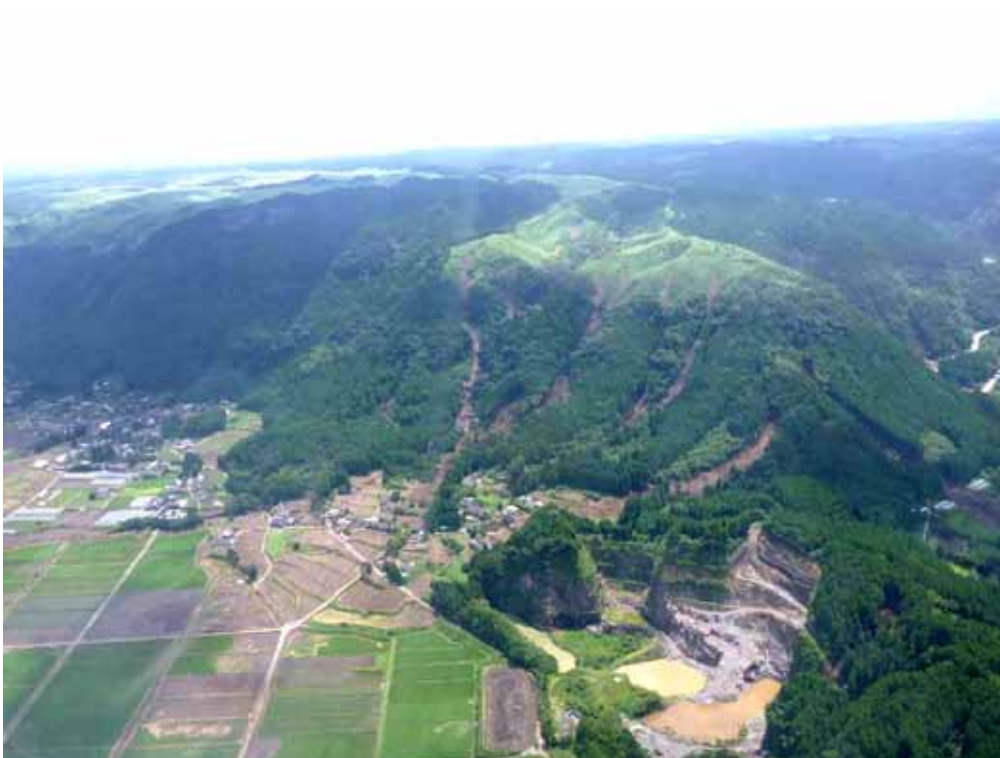
坂梨北地区。卵の鼻の北西の斜面に崩壊が集中している。

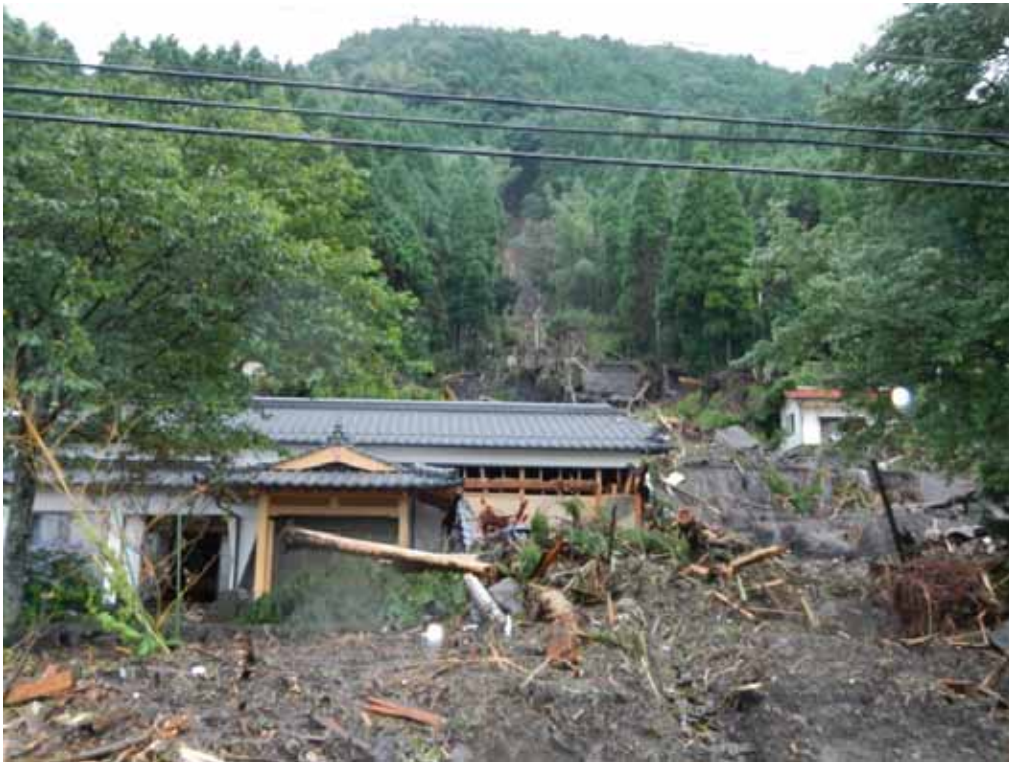
- ・急傾斜地崩壊危険箇所。
- ・被害状況は2名死亡、家屋被害は8戸。
- ・現象としては表層での山腹崩壊。崩壊高さは約30—40m、崩壊斜面の勾配は50—60°、崩壊深は1～2m程度。
- ・崩壊斜面においては谷地形は確認できず、長大斜面途中からの山腹崩壊であった。
- ・崩壊面が県道を巻き込み、崩土は流動化。斜面直下は平坦地で5戸程度の集落となっていたが、流動化した崩土が100m程度流下し途中、集落及び集落と集落直下の水田にある道路に大きな被害を与えた。斜面崩壊であるが、被害形態は土石流に似ている。右道路での堆積深は約20cmで一段下に位置する農地にも崩土の細粒分は流出していた。
- ・崩土は黒ぼく火山灰と思われる細粒分が主体で立野地区・坂梨地区と同様、現地は非常に細粒分が多くぬかるんでいた。しかし、立野地区・坂梨地区よりは若干礫質土砂も多く混在しており0.5—2cm程度の礫が多く見られた。また1m程度の礫も散見された。
- ・当該箇所は急傾斜地崩壊危険箇所、同地区内にはもう1箇所同様の発生形態による山腹崩壊が確認できた。規模は若干小さく、崩壊高さは20m程度であったが、上記崩壊と同様に崩壊土砂は流動化し直下の人家に大きな被害を与えている。なお、斜面は主にスギ林である。

三閑地区（崩壊その1）斜面崩壊の概観。斜面の比較的低い位置より崩壊が発生。

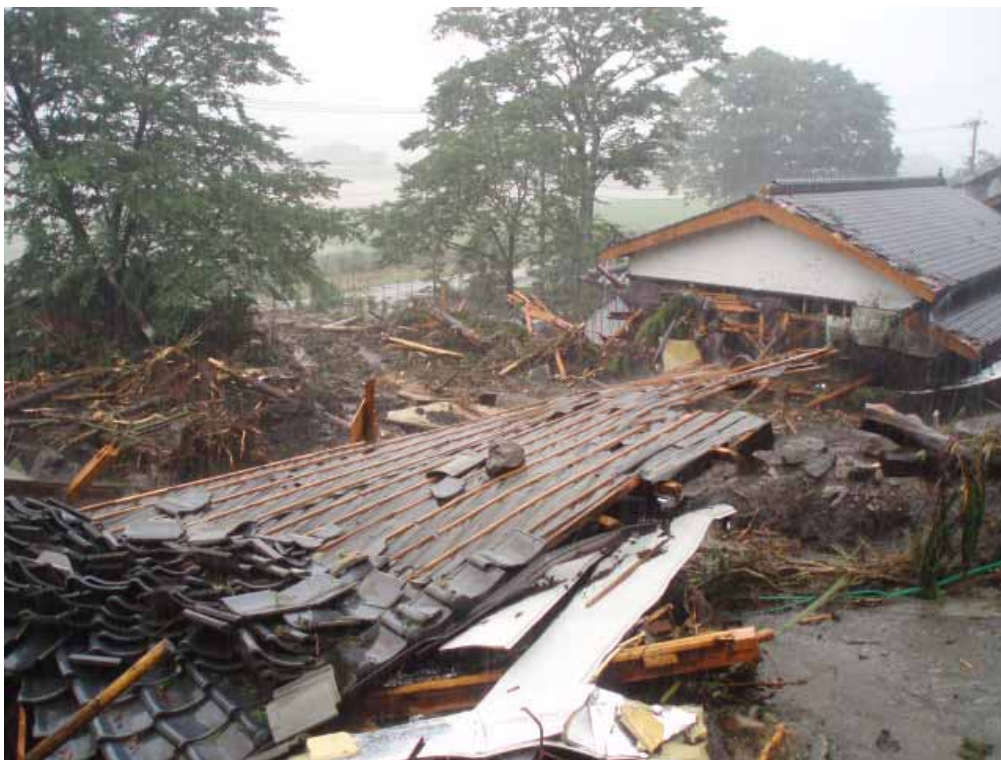
三閑地区（崩壊その1）被災状況。土砂、流木により家屋が倒壊。
