## 阿蘇市周辺で発生した土砂災害調査報告

平成 24 年 7 月 13 日（金）～15 日(日)、及び 7 月 17 日（火）

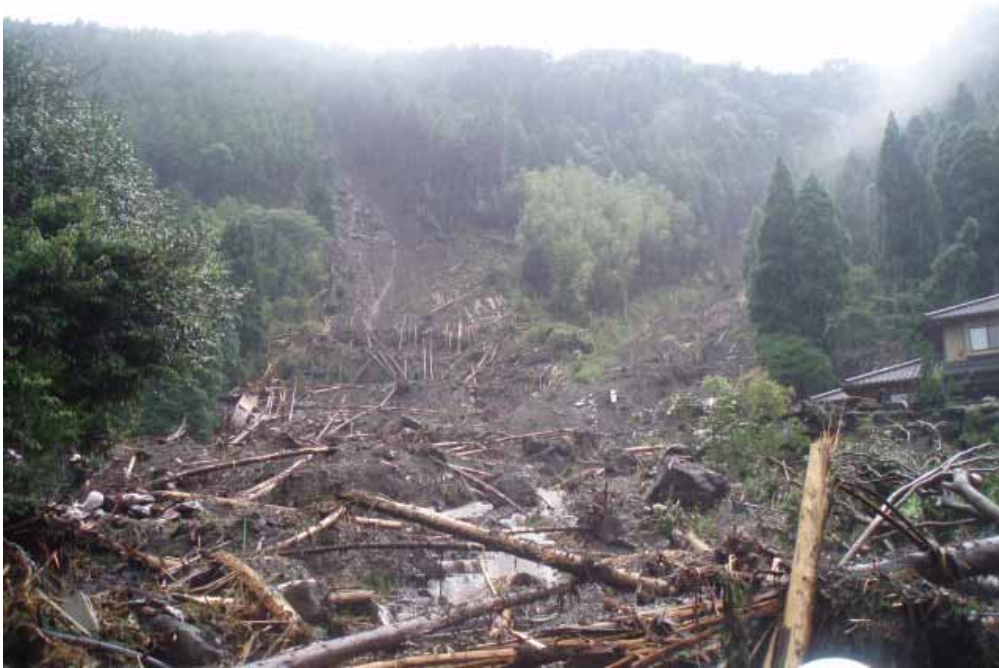
- ・被害状況は1名死亡、人家全壊3戸。
- ・2箇所（山腹）の崩壊が発生し崩土は流動化して合流し直下の集落に流下したと思われる。土石流化した崩土は主に数百メートルを流下し、斜面直下の集落を直撃。泥流はさらに広範囲にわたり流下したと思われる。
- ・崩壊規模は両崩壊とも斜面高さ 250m、崩壊幅は最大 60-70m程度、斜面勾配は 40－60 °。崩壊深は数m～5 m程度と思われる。斜面向かって左側の崩壊は平滑斜面であったが、右側には若干の谷形状を呈しており、0次谷の崩壊であるものと考えられる。
- ・斜面直下の堆積区間は昔からの扇状地地形をしており、斜面崩壊、崩土の流出、堆積を繰り返していたと思われる。扇状地地形の勾配は約 5－10 °。
- ・他の現場と同様に非常にぬかるんでおり、火山灰堆積物に由来する細粒分が崩土の主なものであったが、坂梨地区・立野地区と比較すると、直径数cmから数 10 cmの礫質土砂が多く混合していた。現場の林相は杉林であり、崩土には多くの流木が混合し被害を拡大させたと思われる。
- ・斜面向かって左側の崩壊は県道を巻き込み崩壊しており、崩壊地下部には道路下の法枠工と思われる構造物が確認でき、崩壊は道路上部から発生したと思われる。
- ・崩壊部分は今も多くの湧水箇所が確認でき、湧水は集落内を流下し、下流の道路部分にも流出しているのを確認できた。現場周辺にいる間にも降雨が激しくなったが、その際には集落内での流出水量が一気に倍程度となり色も変化し土砂を多く含むものとなるなど、降雨強度に鋭敏に反応する湧水の流出状況を伺えた。

古閑地区斜面崩壊の概観。2 か所の斜面崩壊が発生。

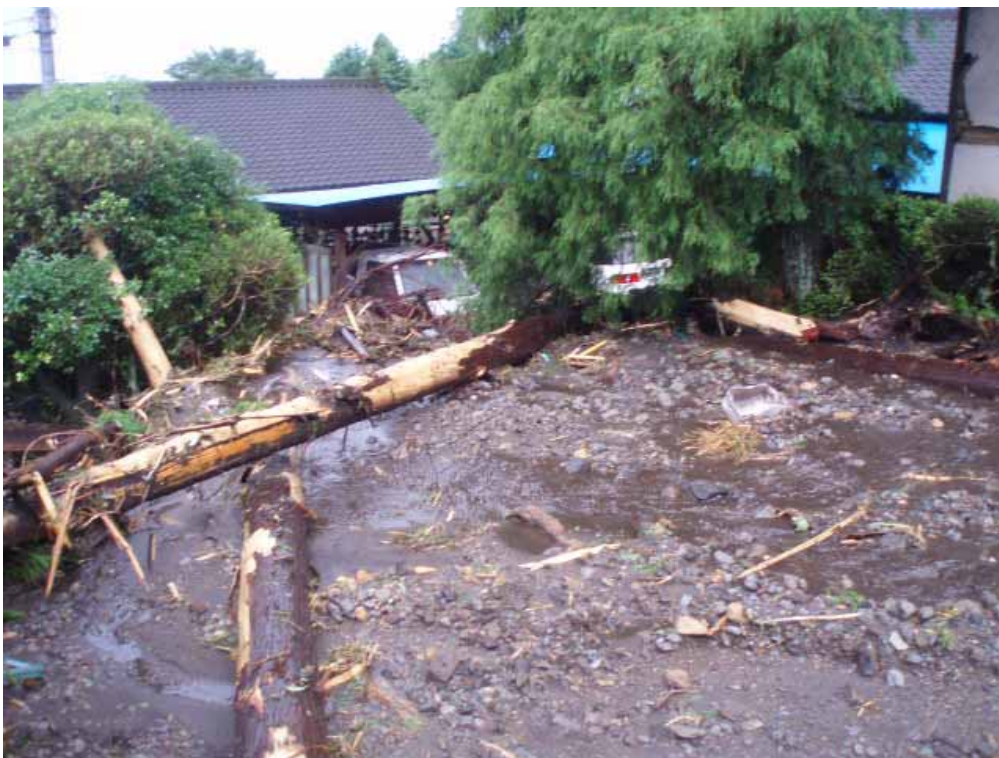
古閑地区崩壊の被災状況。水分を多く含んだ細粒の土砂が堆積。

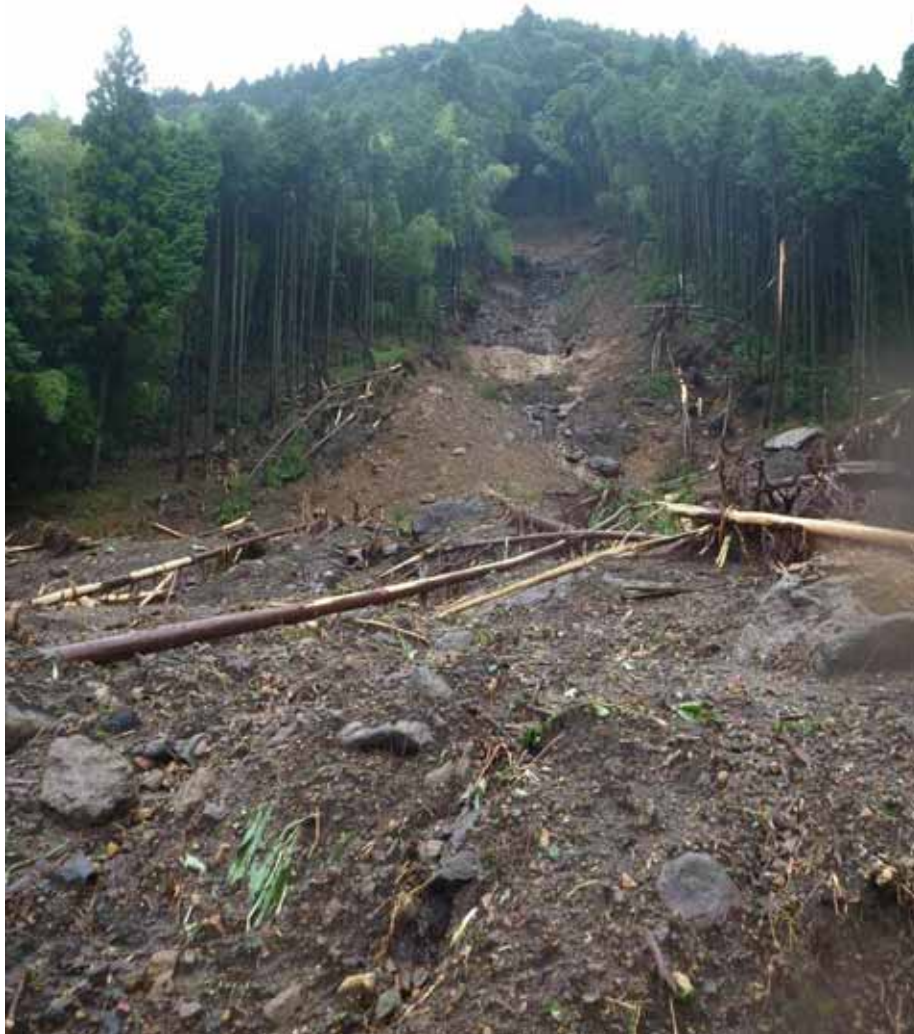
- ・土石流危険渓流 I-016、急傾斜地崩壊危険箇所内で発生した崩壊が流動化した土石流。
- ・被害状況は1名死亡、家屋全壊5戸。
- ・流動化した土砂が、斜面下部の崖錐堆積物上に立地する人家に被害を及ぼした。
- ・崩壊規模としては、高さ約60m、幅約10～20m。火山灰、凝灰角礫岩、溶結凝灰岩の互層から成る斜面と考えられる。透水性の低い岩盤の上部に地下水が供給され崩壊したことが推察される。
- ・崩土堆積勾配は約6° 堆積深120cm程度。最大礫径は1m程度であった。堆積物のマトリックスを占める成分には、0.5～1cm程度の礫が含まれる。また、流木も大量に発生していた。

崩壊斜面の全景（三野地区）。崩壊斜面の中腹に薄い色の層、上部に濃い灰色の層が滝状に残っている。流出土砂には巨礫も含まれるが細粒分が多い。

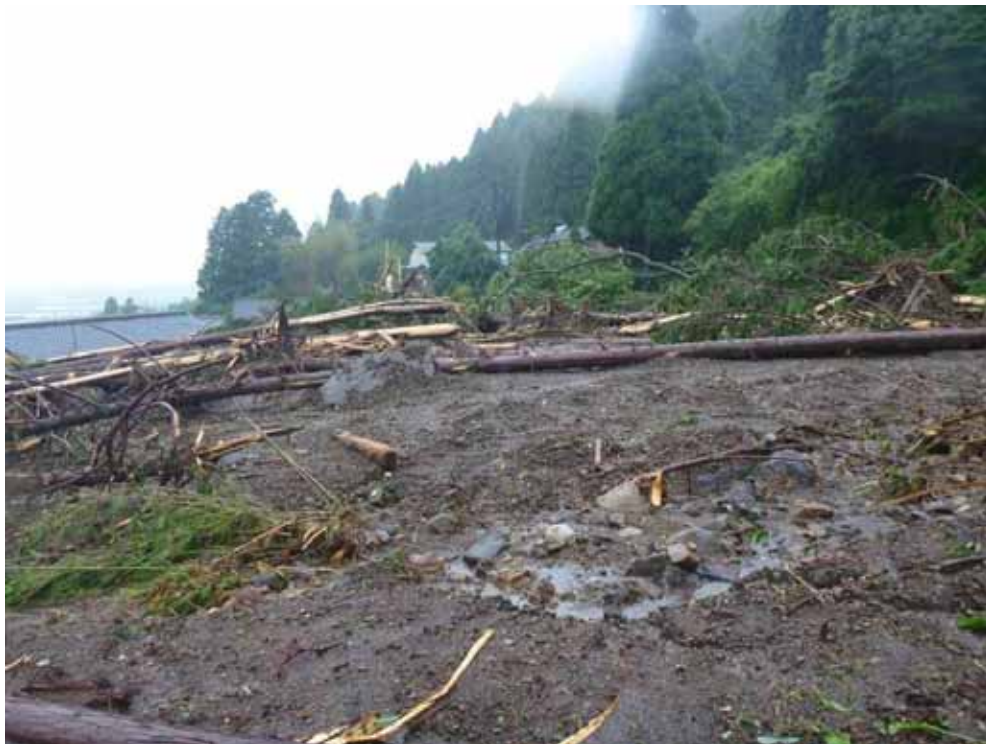
三野地区下流側堆積状況。細粒分が多く、水分も多い。

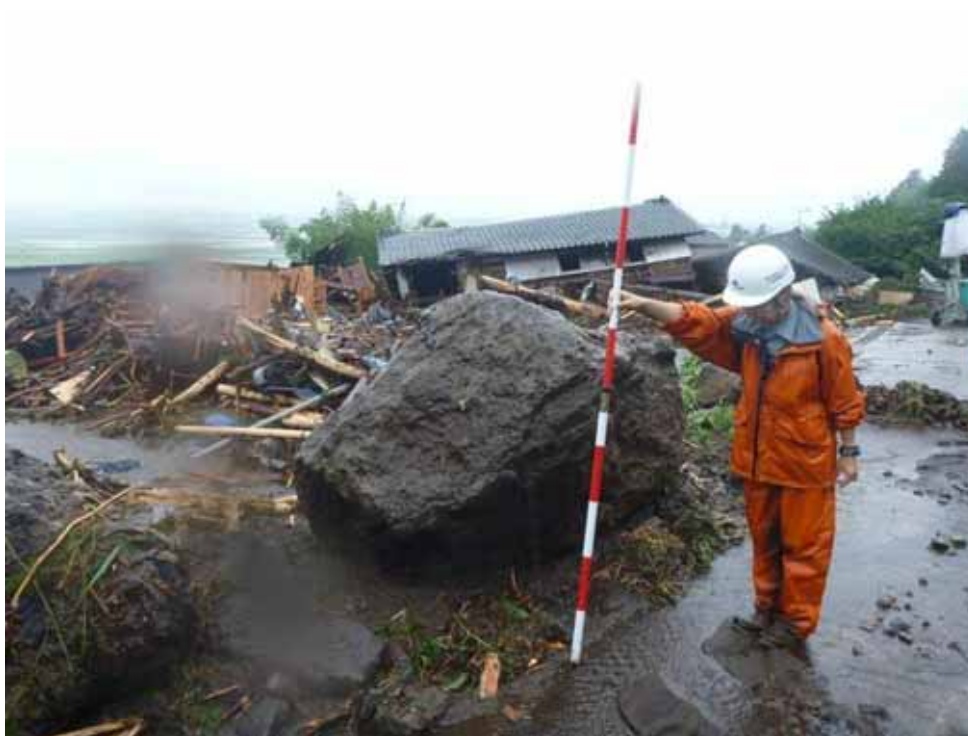
三野地区巨礫の流出状況。長軸は2m程度。

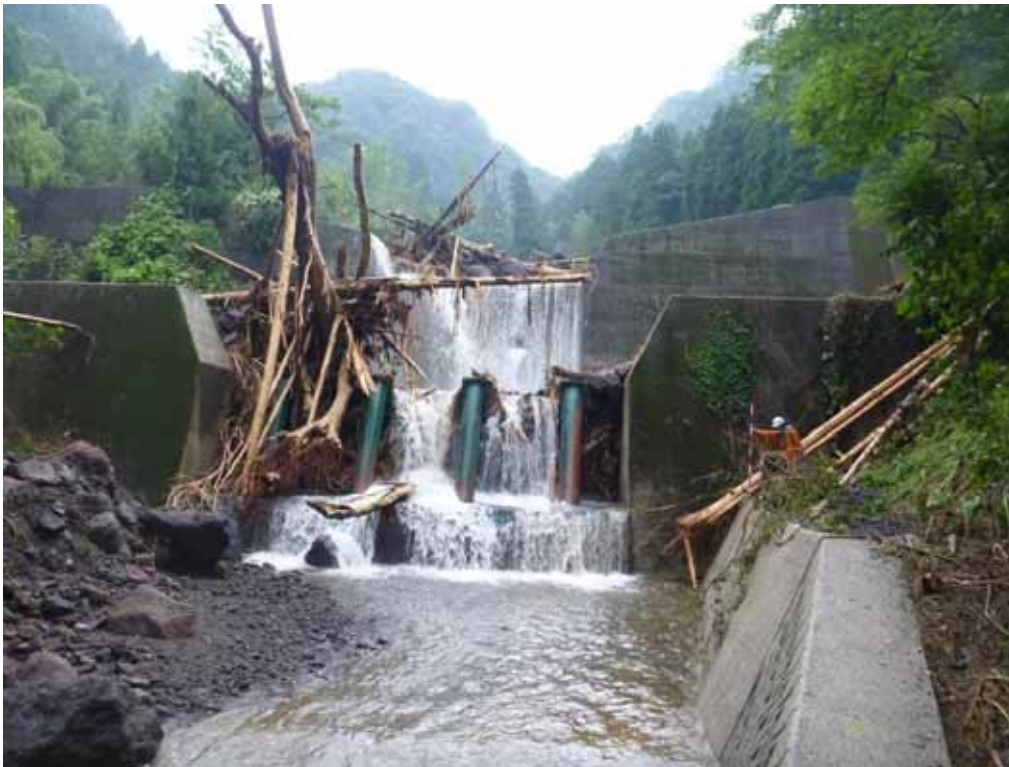
- ・土石流危険渓流（I-019）で土石流が発生。
- ・被害状況はビニルハウスを確認のために外出した住民が被災し行方不明により捜索中。（7/30 現在）。
- ・斜面崩壊の源頭部分は下流からは確認できなかった。
- ・平成3年に設置された塩井川砂防ダム（県土木）に大礫が堆積し、土砂調節効果が確認された。また、副堰堤に流木止が設置されており、長い流木が捕捉されており、土石流を完全に捕捉することはできなかったものの、土石流被害の軽減効果が得られた。
- ・砂防堰堤の堆砂域には下流には渓流保全工が設置されており、副堰堤に近い部分は護岸工が原型のまま残っているが下流部分は土砂が堆積し、設置範囲等は確認できない。
- ・砂防堰堤上流の堆砂勾配は約  $6^{\circ}$  程度であり、堆積幅は 60m 程度。上流は滝状になっている。捕捉土砂量＝堆積幅×堆積長÷2 =  $60\text{m} \times 100\text{m} \div 2 = 3000\text{m}^3$  程度と推定される。堰堤下流側と比較して、1m 以上の巨礫が多く、巨礫の大部分が砂防施設の効果により捕捉されているが、捕捉しきれなかった巨礫と細粒の土砂が下流に流出したものと思われる。流木についても、5m～10m 程度の流木が捕捉されている。
- ・渓流保全工の下流には、大小の礫と細粒の土砂が到達し、家屋にも堆積している。水田付近では軽トラが横転し、周辺は浸水痕跡から 80cm 程度の水深があったことが予想される。

塩井川砂防ダム（県土木）土砂・流木が捕捉されている。

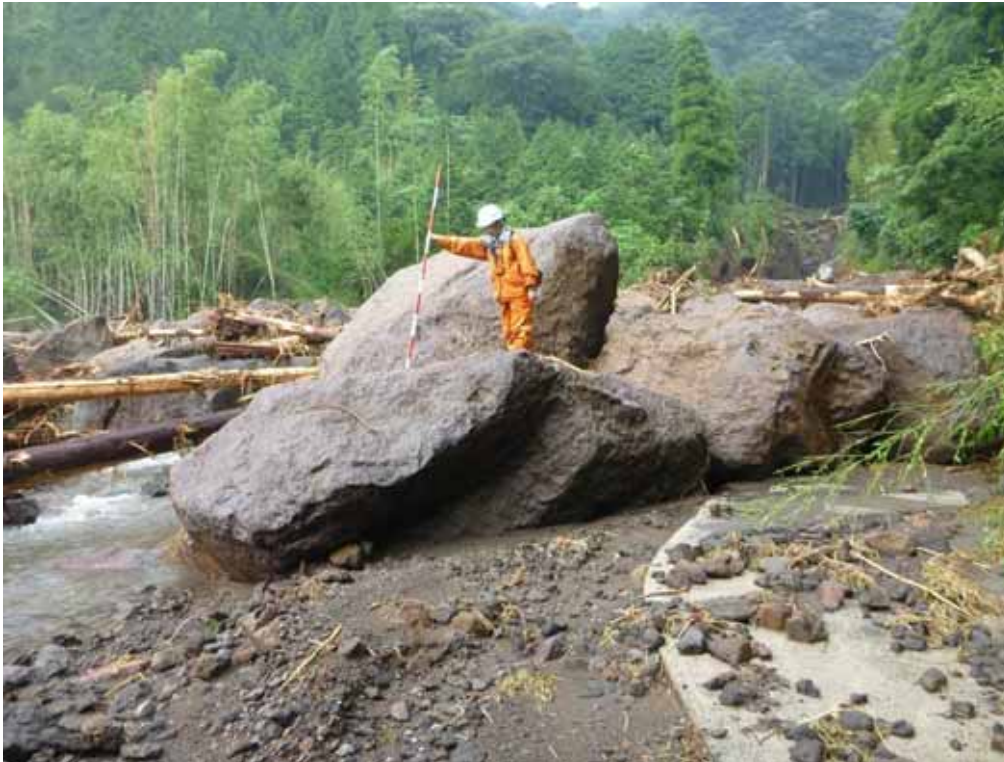
塩井川砂防ダム堆砂敷の状況。巨礫が捕捉されている。

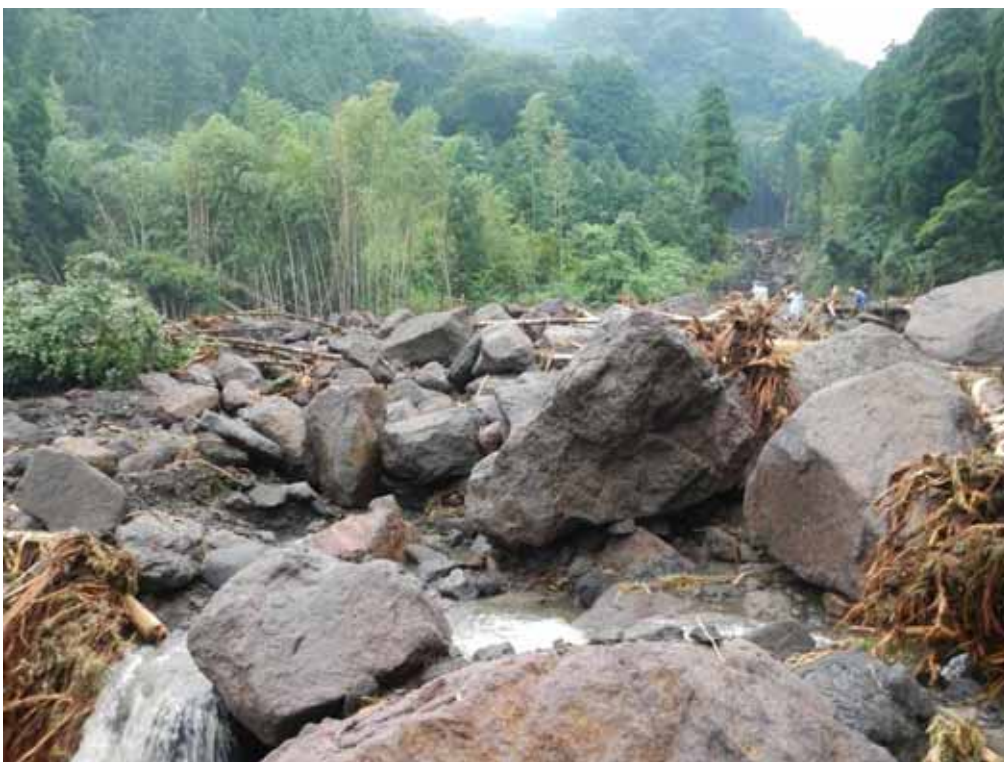
塩井川砂防ダム堆砂敷。巨礫が厚く堆積している。堆砂勾配は $6^{\circ}$ 程度。

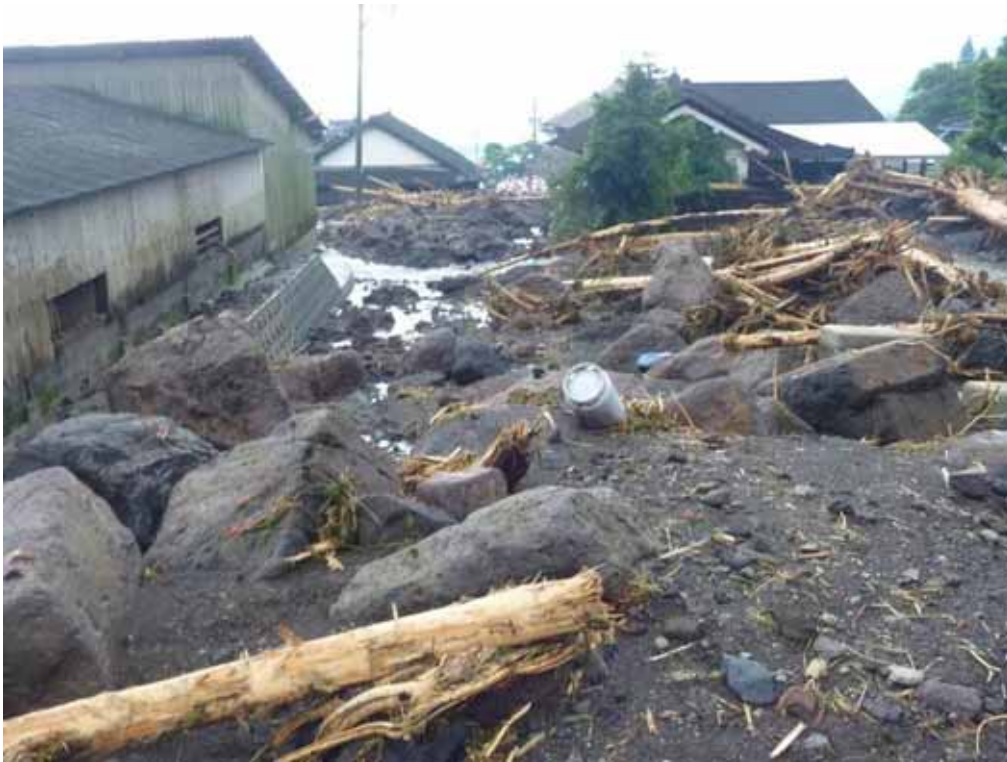
溪流保全工下流。細粒分が多く堆積。流木流出量が多い。

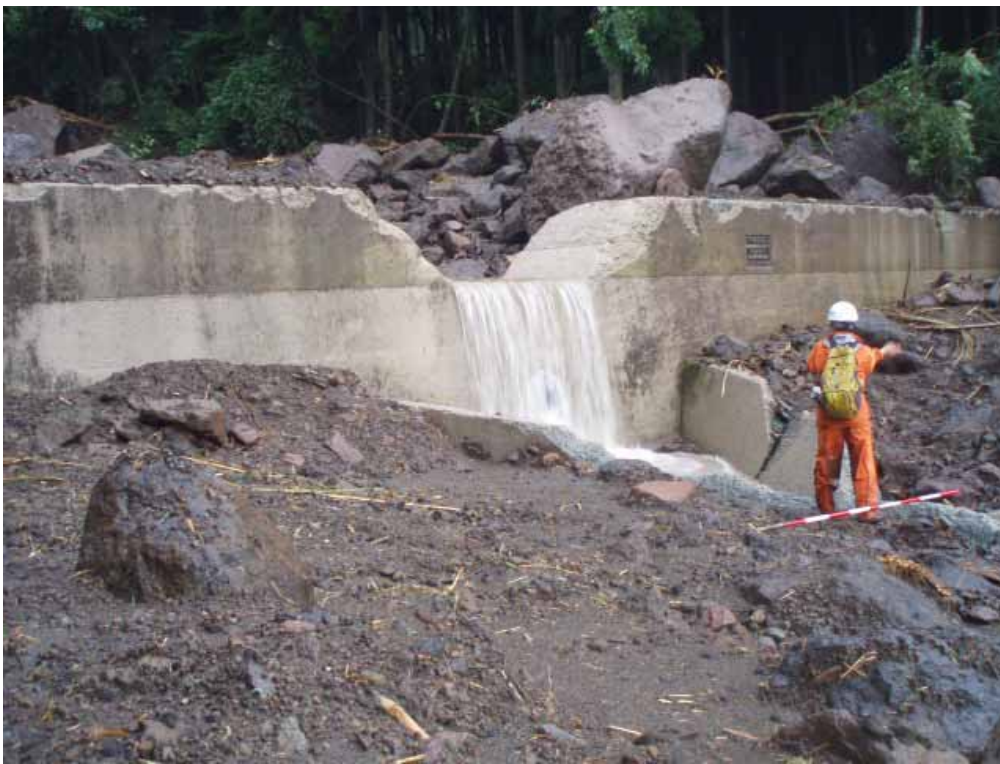
- ・土石流危険渓流（I-020）で土石流が発生。
- ・平成2年に設置された熊本県治山の床固工2基が設置されていたが、上流側の1基は倒壊、埋没し、下流側の1基は水通し、袖天端部分のコンクリートが磨耗しているものの巨礫を含む土砂、流木を一部捕捉している。
- ・砂防堰堤上流の堆積勾配は $10^{\circ}$ 、堆積幅は20m程度。
- ・谷出口から下流に向かって広い角度で大小の礫と細粒の土砂が広い範囲に流下、堆積している。

治山床固工。天端が著しく磨耗しているが、土砂の一部を捕捉。

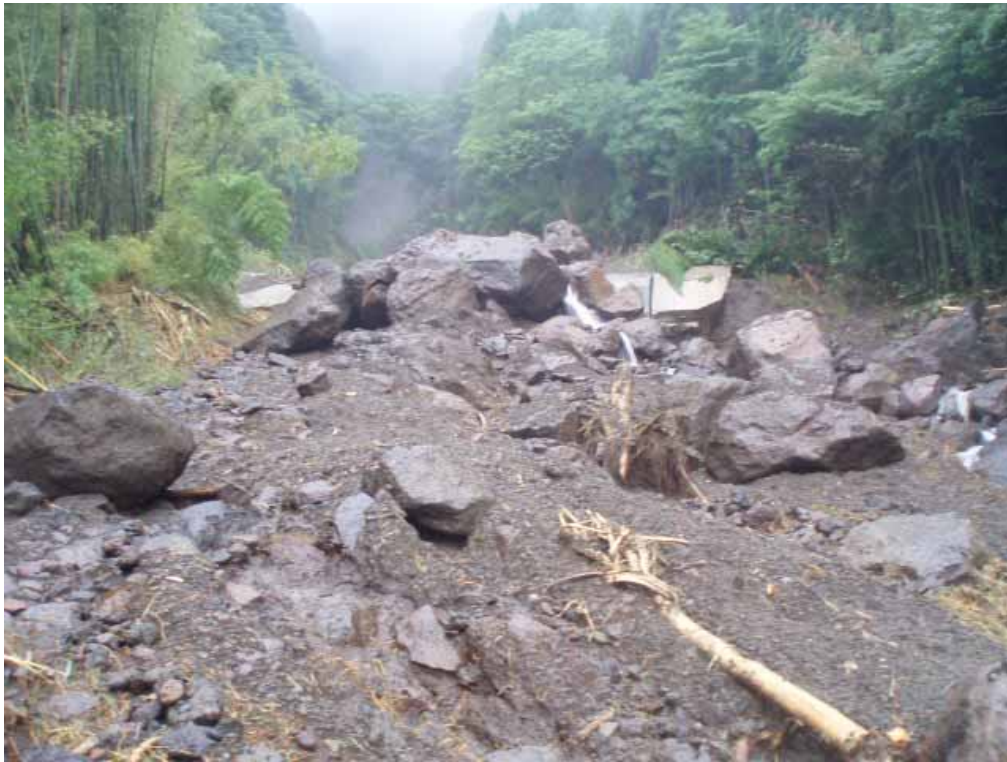
上流の治山床固工が倒壊している。巨礫、流木、細粒の土砂が急勾配で堆積。

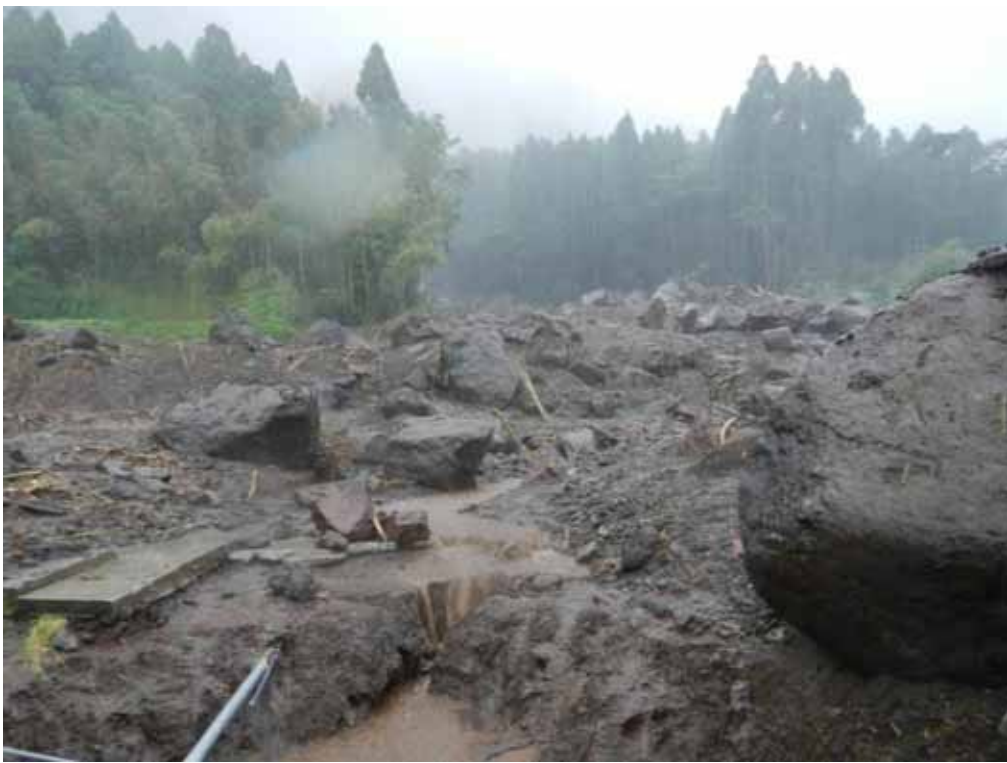
治山床固工下流の状況。広い範囲に巨礫、細粒土砂が堆積。

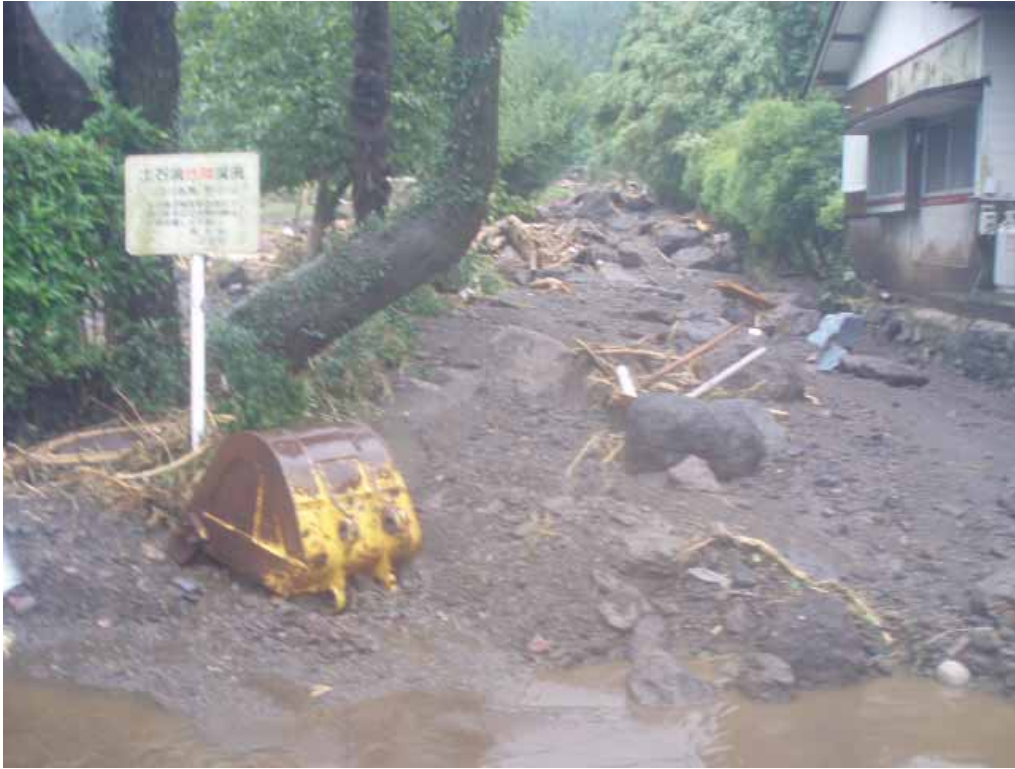
流末付近の状況。土砂が厚く堆積している。数 10 cm～1m 程度の巨礫も見られる。

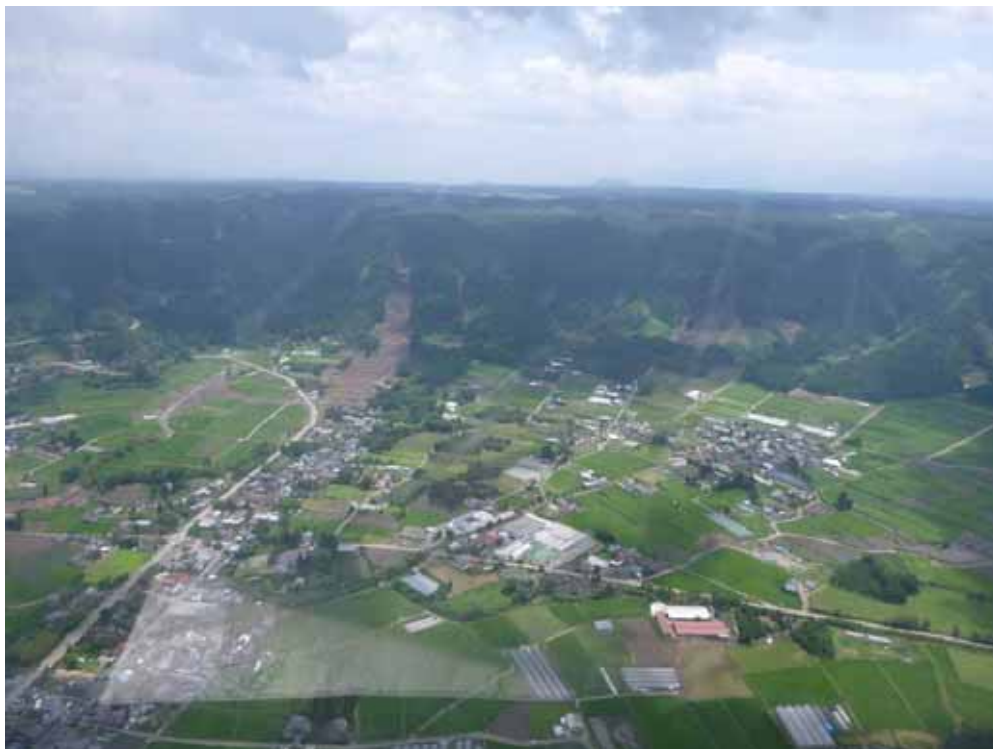
坂梨地区全景。国道 57 号西側に崩壊が多発。

- ・被害状況は死者6名、全壊12戸。
- ・現象としては山腹崩壊で崩壊土砂が流動化し集落に被害を及ぼした。
- ・崩壊規模は目測で以下の通り。高さ100m、幅50m、勾配40―50°。
- ・崩土は1～2m程度の巨礫を含むものの、黒ぼく火山灰堆積物を中心とした細粒分が主なものとなっている。また流木も多く含まれており、スギ林が流失したものと思われる。
- ・崩壊斜面近傍にあった神社は完全に流され跡形もなくなっている。数百m離れた集落でも人家数戸が全壊しており、流動化した崩土と流木により大きな被害が発生した。
- ・崩壊斜面上部緩斜面には谷地形がみられるものの、崩壊部分は谷地形を呈していない。
- ・阿蘇外輪山の急勾配斜面が崩壊し、斜面下部の崖錐を巻き込みながら流下したことが考えられる。

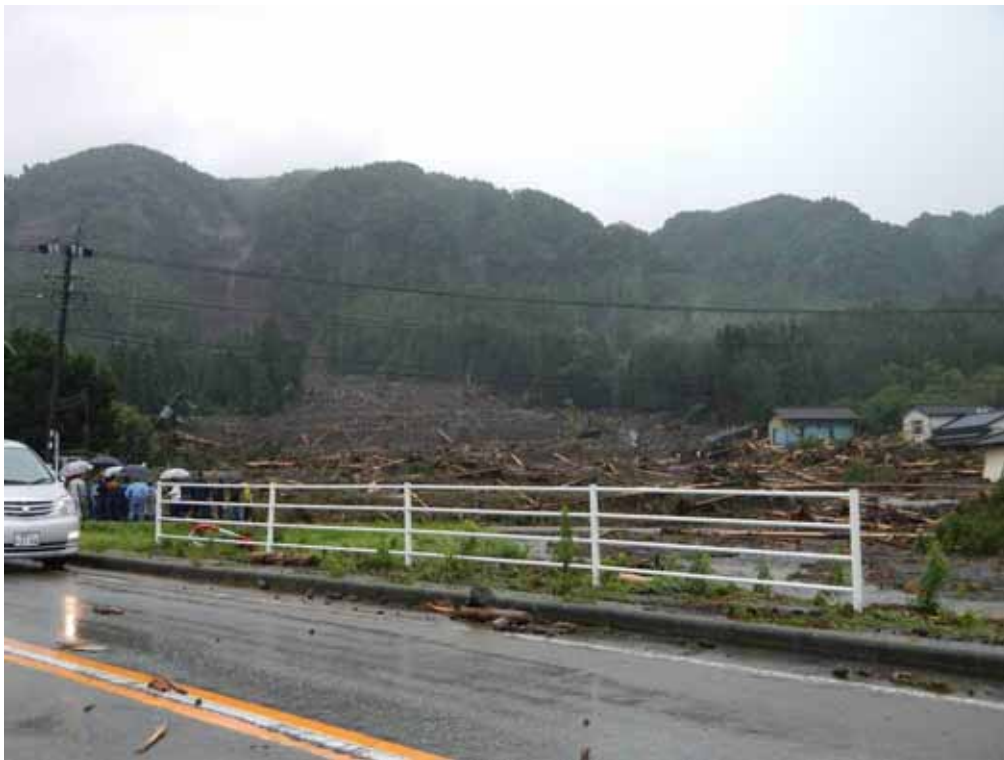
坂梨地区。土石流危険渓流内でない斜面が崩壊し、流出した土砂が土石流化。2mm以下の細粒分の割合が多い。

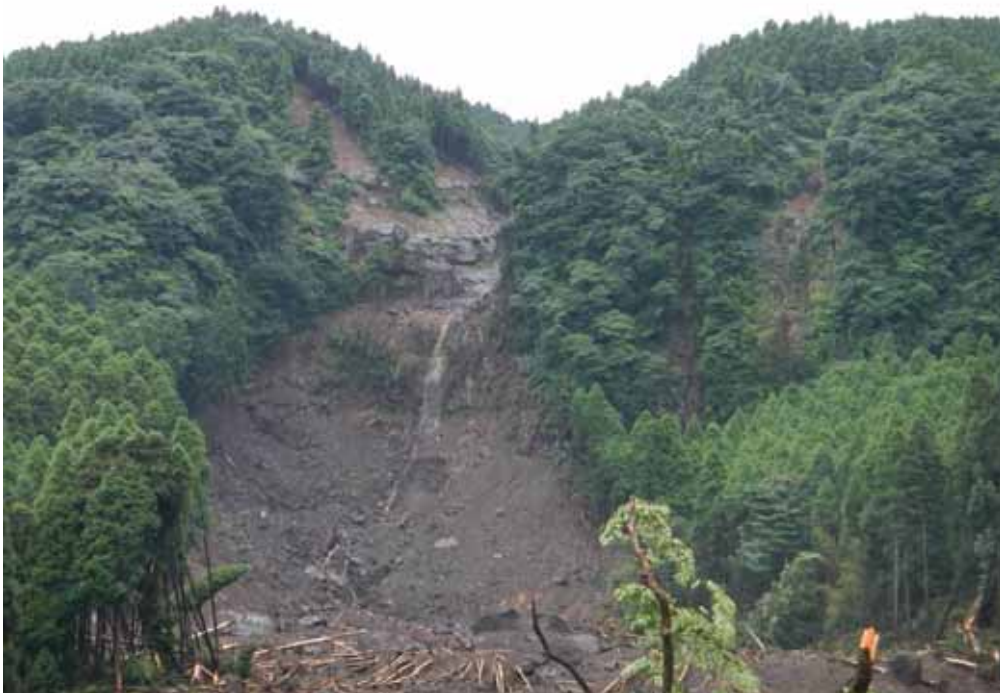
崩壊が発生した斜面。H=50～60m。斜面上部が滝状に残り、滝の下流側が急勾配に侵食されている。

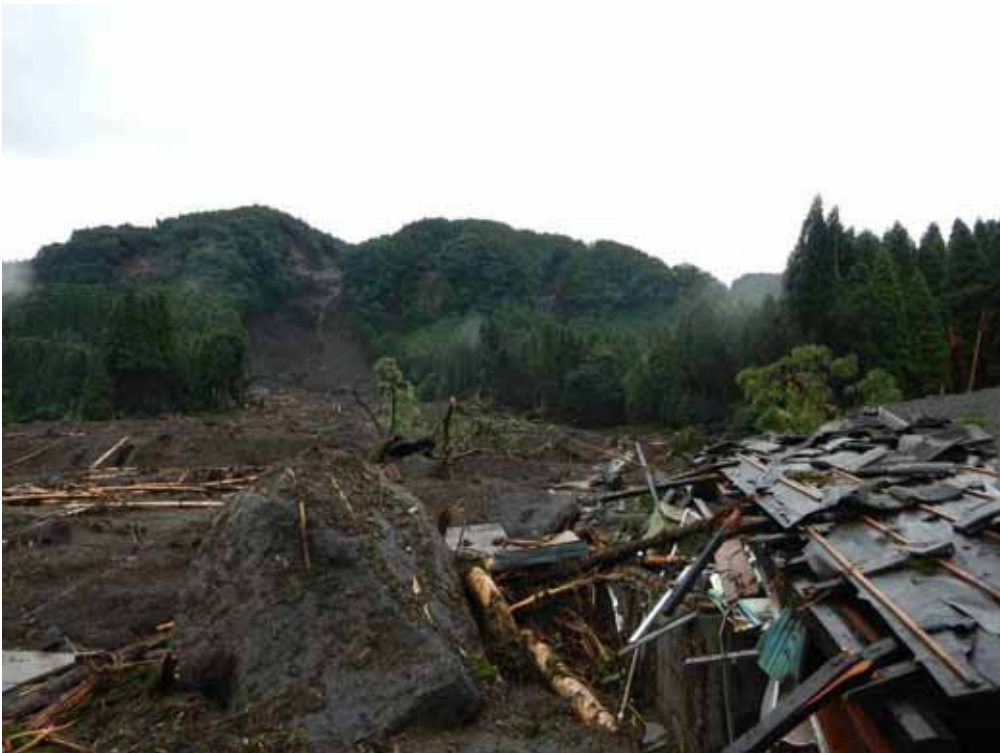
細粒土砂が多いが、1m～2m に及ぶ巨礫も見られる。

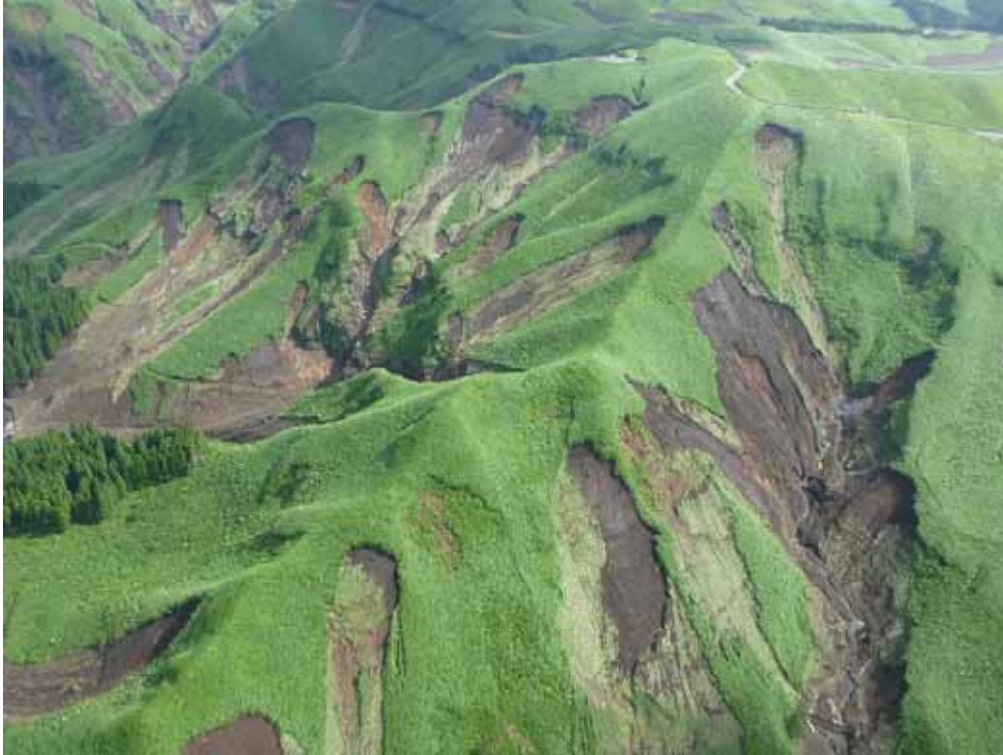
根子岳方向を望む。広い範囲で植生のない崩壊地が分布するが、植生の薄い部分も確認できるため、1990 年災害時からの継続崩壊も多く含まれるものと思われる。

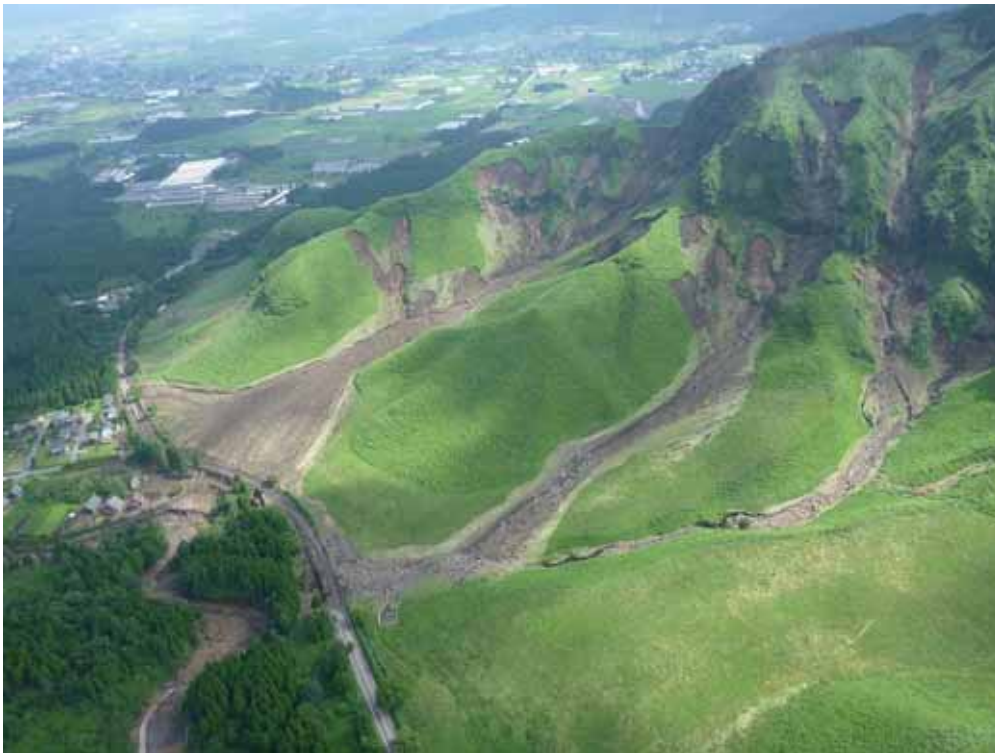
斜面から崩壊した土砂が国道 265 号へ到達している。新規拡大崩壊によるものと思われる。

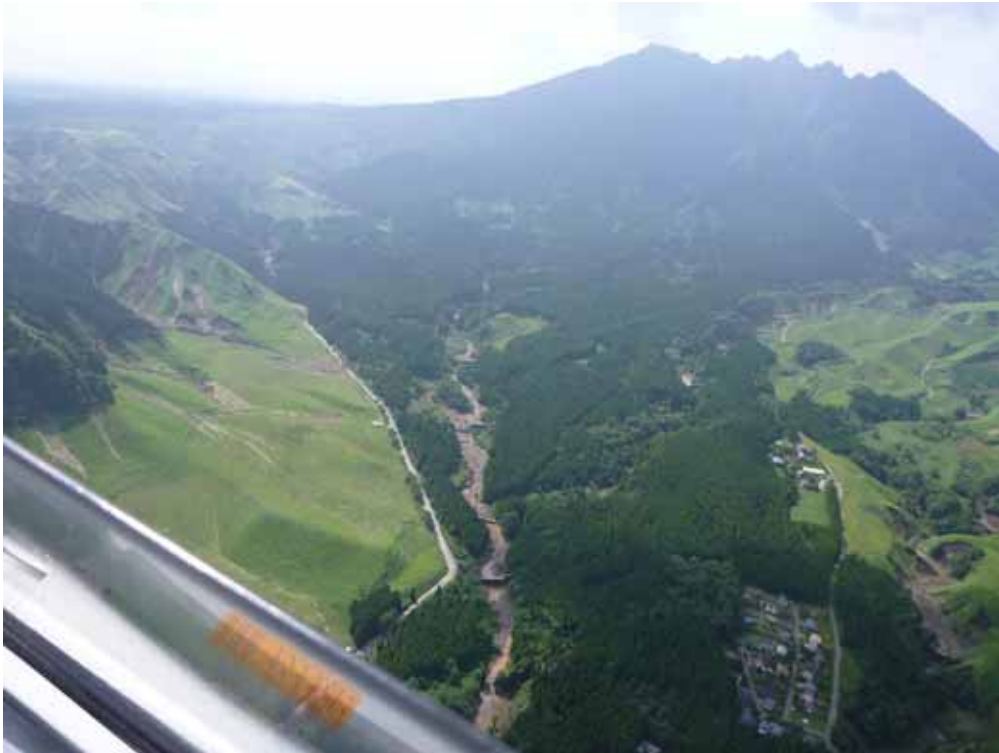
国道 265 号から根子岳方向を望む。古恵川に設置された砂防施設への土砂堆積が確認できる。

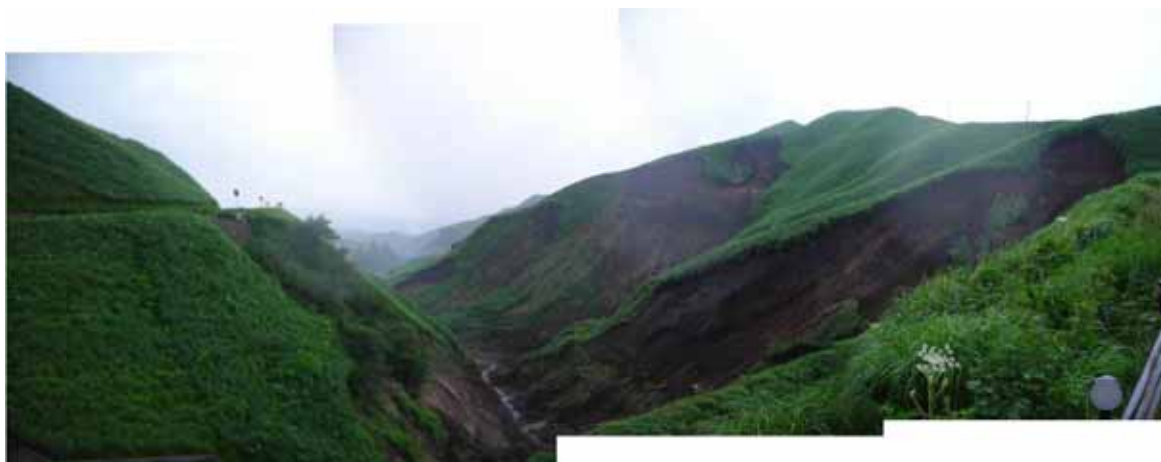
右支川上流端より下流を望む(表層崩壊が多数発生)

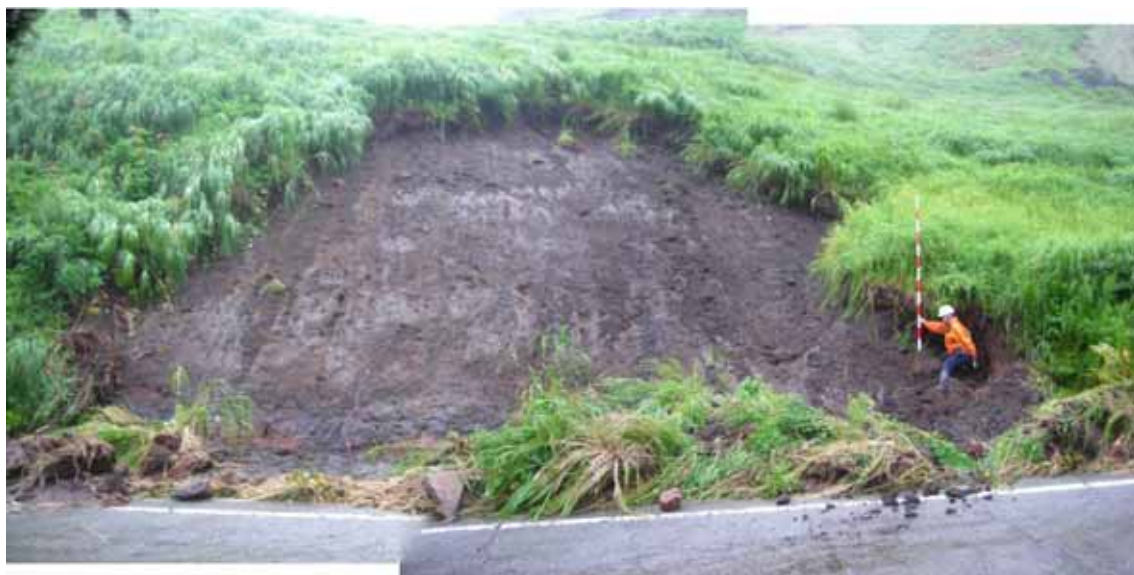
国道 265 沿いの小さな表層崩壊(全景)。

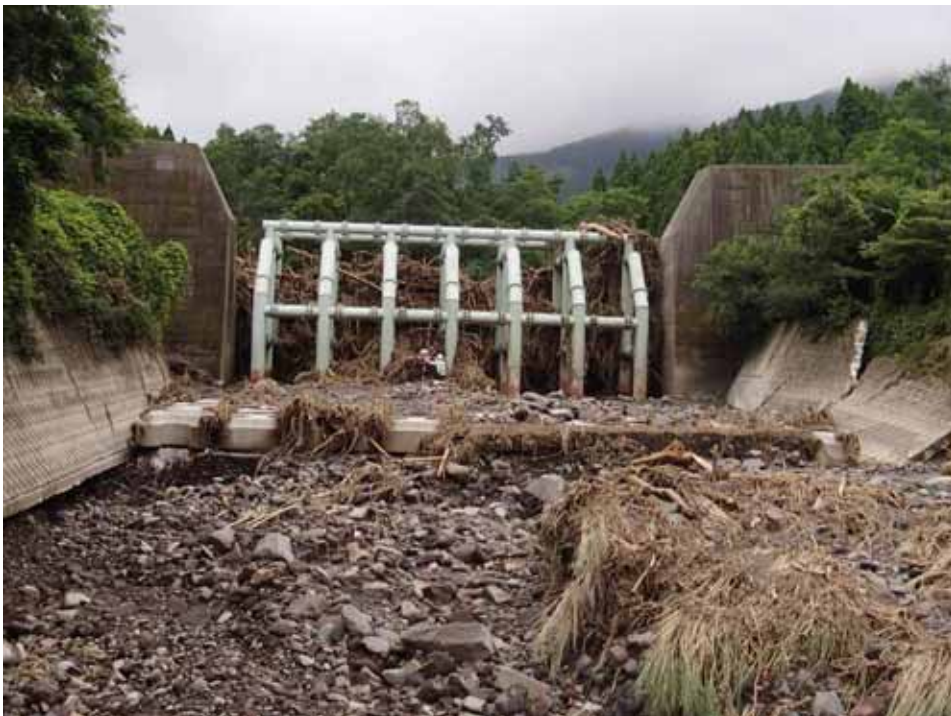
- ・調査した鋼製のスリット堰堤（D4、D5、D6 透過型砂防堰堤）の全てで、流木、土砂の捕捉が確認された。
- ・全層にわたって流木がスリットを閉塞しており、その背後に細砂を主体とする土砂、流木がほぼ水平堆砂している。最上流の D6 堰堤では 1～2m の礫も散見されたが、その他では礫の堆積は見られなかった。
- ・胸高直径 20 cm 以上の大きな流木もいくらか見られたが、ほとんどが、灌木等の小径木の流木が絡み合った状態で堆積していた。

D4 透過型砂防堰堤に土砂・流木が捕捉されている。

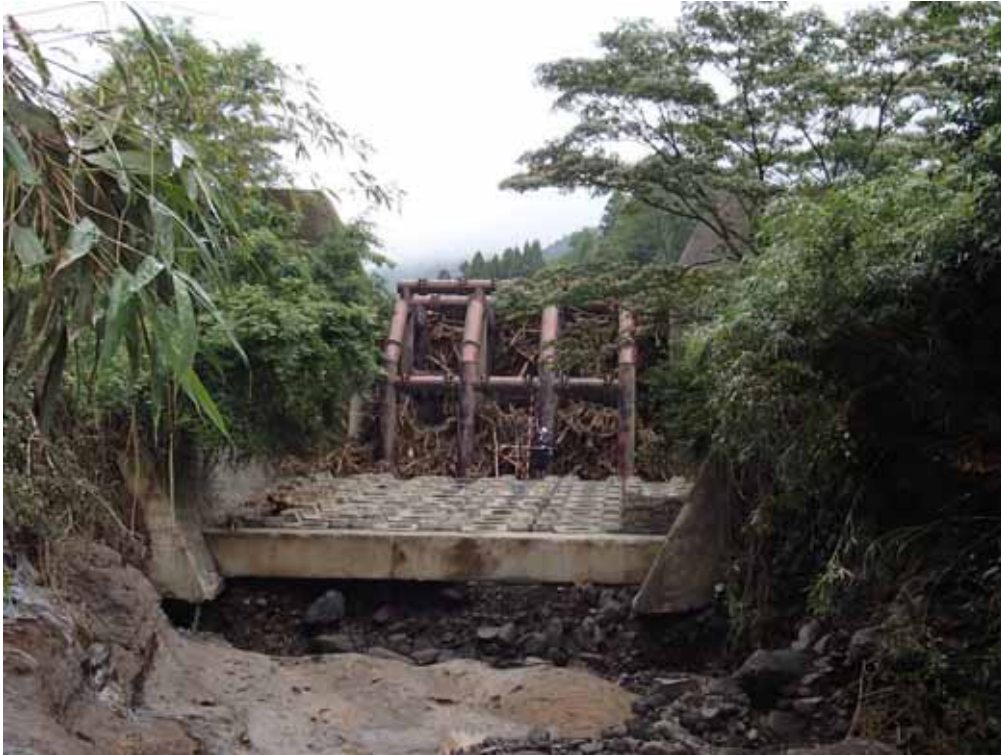
D5 透過型砂防堰堤に土砂・流木が捕捉されている。

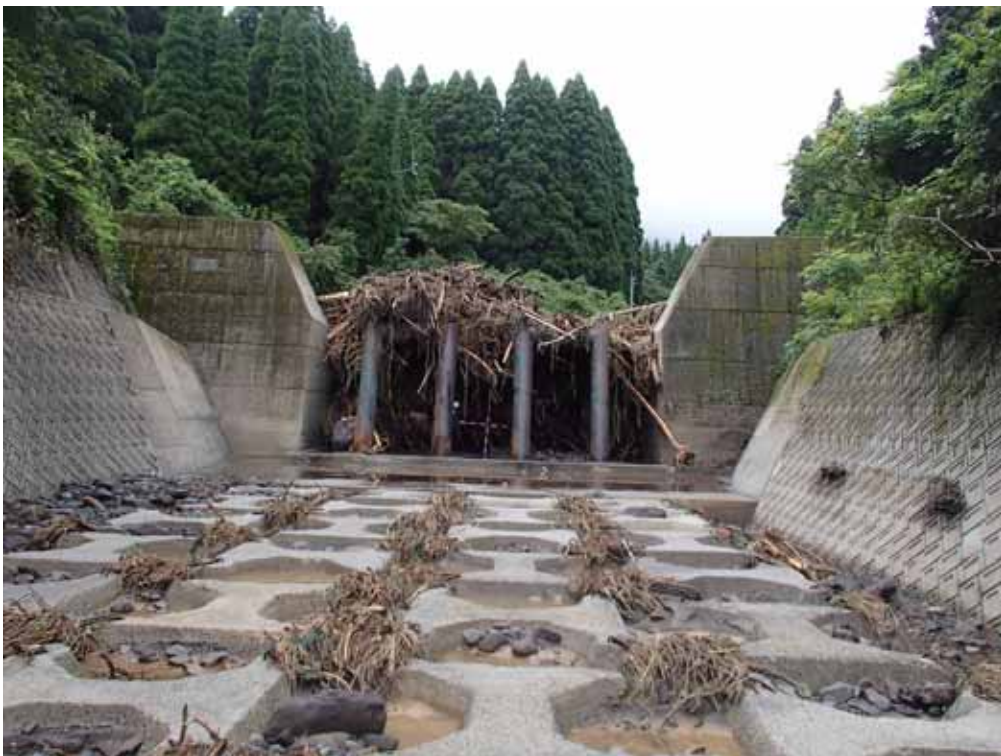
D6 透過型砂防堰堤に土砂・流木が捕捉されている。

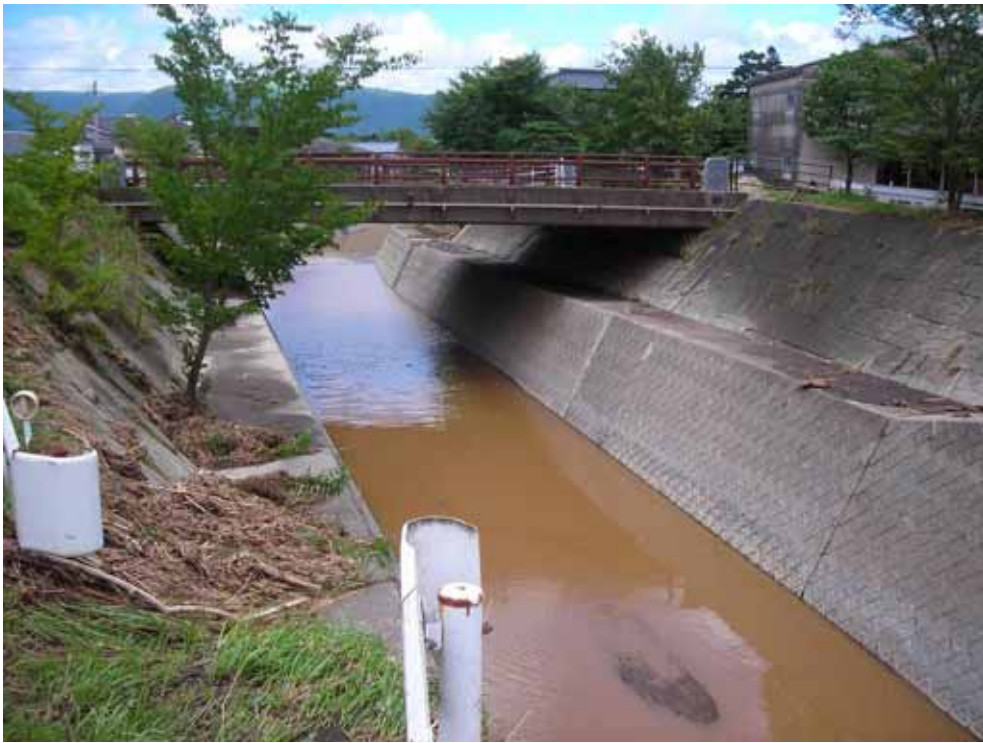
国道 57 号線横過部の流路工の状況(上流から下流を望む)

- ・最下流の砂防堰堤から下流には、砂防流路工が整備してあるが、調査した範囲では、一部川沿いに氾濫した痕跡が見られる箇所もあるものの、全般的に大規模な氾濫等は見られなかった。
- ・主要な横断構造物設置地点において調査した限り、流木による閉塞、橋脚等による堰き上げに伴う氾濫等は見られない。
- ・調査時には、多くの箇所では、落差工の背後に湛水が見られた。流路工の詳細な構造は不明であるが、仮に二面張りの流路工であるとする、底面が洗堀を受けて大きく低下している可能性がある。今後、両側の護岸に影響が出る恐れがある。
- ・国道 57 号が横過する箇所から 700m 下流に多目的貯木池があり、流木と、主に細かい粒径の土砂の捕捉が確認された。

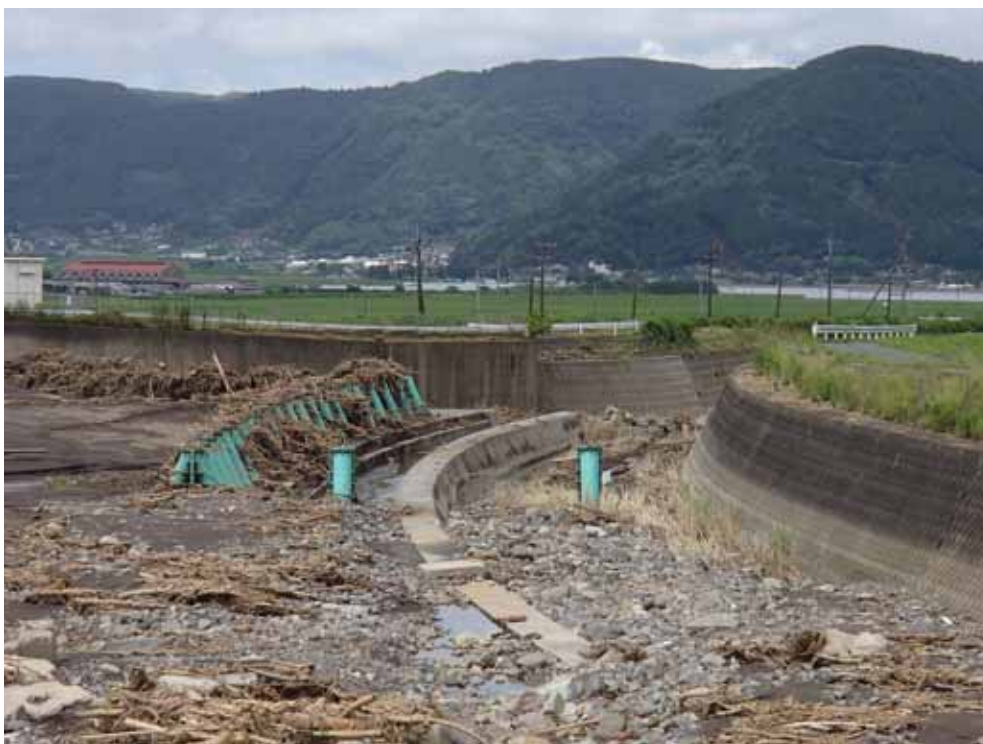
多目的貯木池内の A 型鋼製スリットにより流木が捕捉されている。

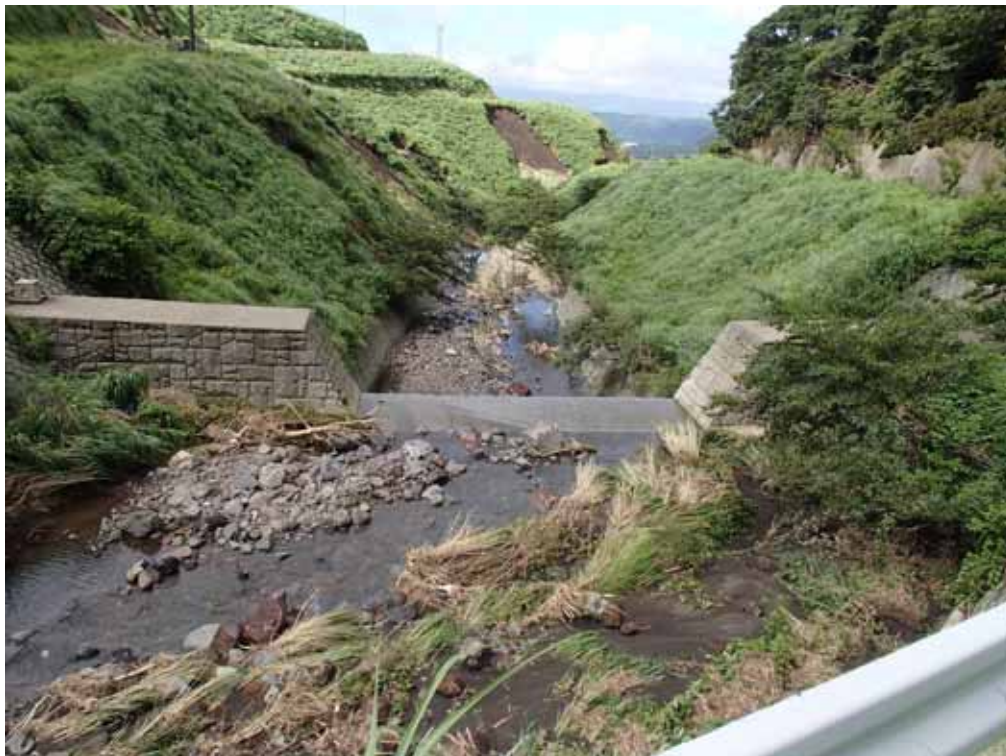
上流域の砂防堰堤を上流から望む。砂防施設の上流に流水痕が残るが損傷や異常堆積は見られない。

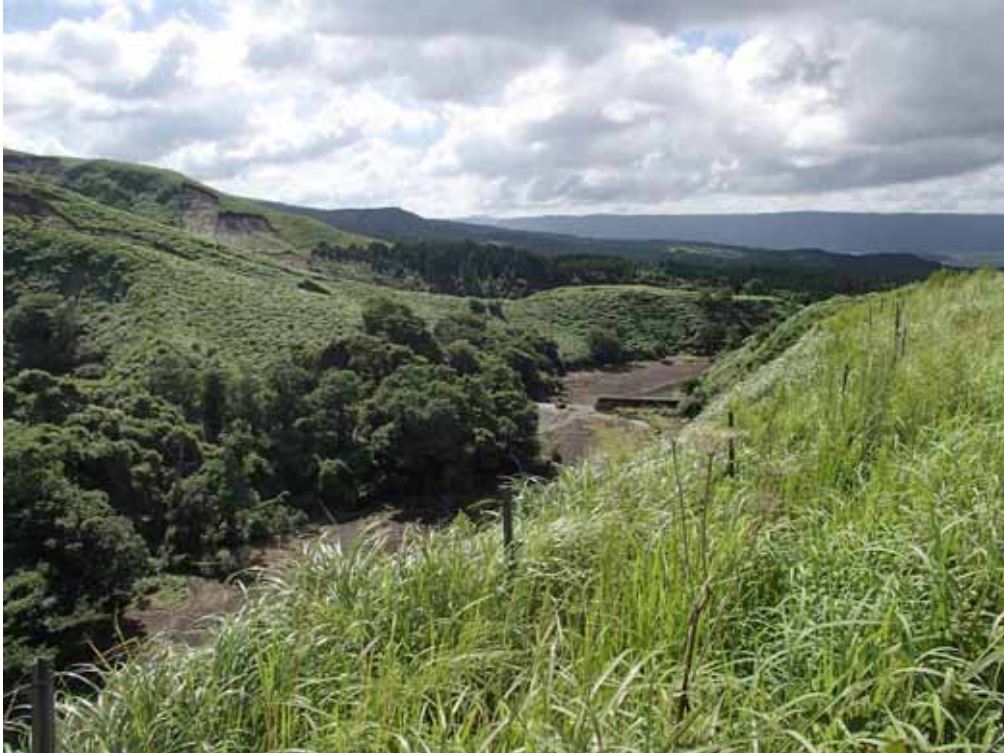
中流域の堰堤の状況(右岸より下流を望む)。著しい侵食、山腹崩壊は認められない。

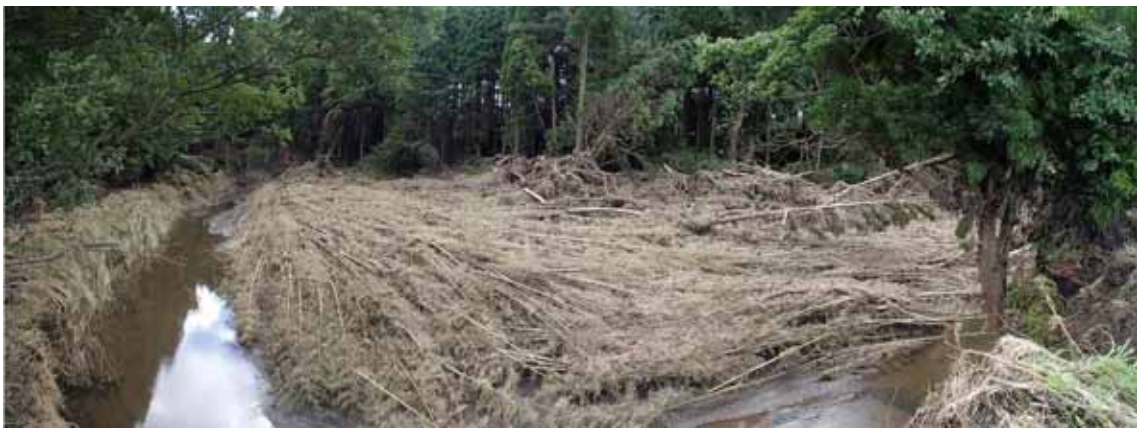
合流点下流河道部。流水の痕跡が明瞭に残る。
