## 阿蘇市周辺で発生した土砂災害調査報告

平成 24 年 7 月 13 日（金）～15 日(日)、及び 7 月 17 日（火）

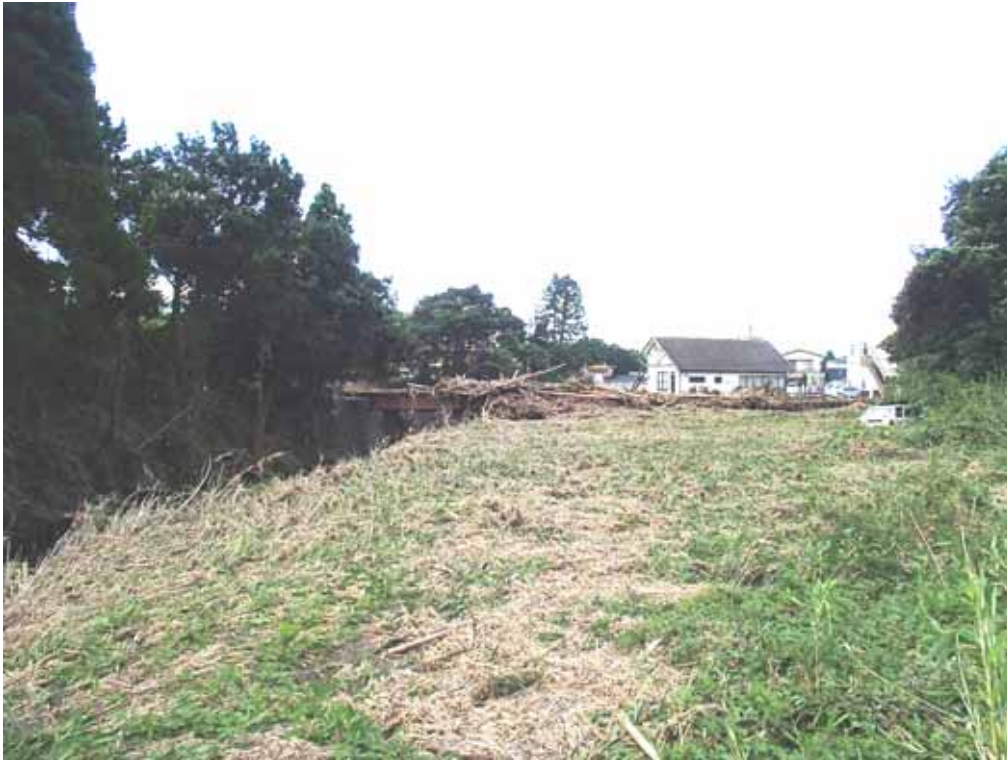
JR 橋横過部を上流から望む(遠景)。橋梁に流木が堆積している。
