## 川辺川管内土砂災害現地調査報告

調査日時：平成 24 年 7 月 27 日（金）～平成 24 年 7 月 28 日（土）

調査箇所：川辺川ダム砂防事務所管内 五木村内

「平成 24 年 7 月九州北部豪雨(7 月 11 日から続く梅雨前線)」による被害箇所

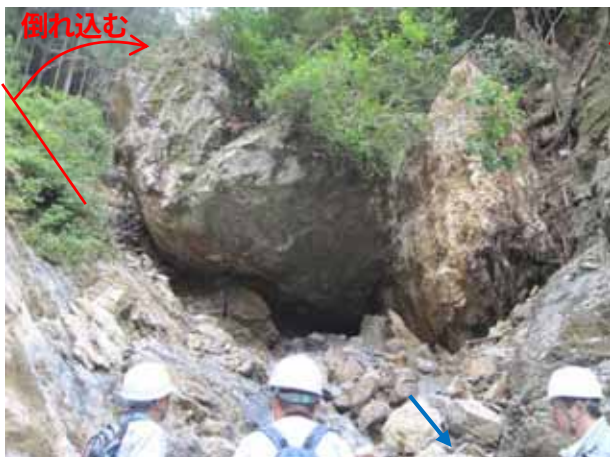
- ・ 転石は 7 月 12 日豪雨による溪床侵食で巨岩の脚部が浮き上がり、トップリング的に谷に崩落したものと考えられる。
- ・ 巨岩は短径 7 m 程度、長径 13 m 程度で、現在は長径を溪床の上下流方向に向けて停止している。谷の中での下流方向への移動はほとんどしていないようである。
- ・ 現在の溪床は露岩していて安定的であり、巨岩が左岸側の岩と噛み合っていて、直ちに動くような状況ではない。
- ・ 溪床勾配は  $20^{\circ}$  程度であり、巨岩が回転して動ける状態ではない。
- ・ トンネル坑口側の斜面崩壊は、流れ盤の岩盤表面の風化層が薄く崩壊したものである。
- ・ 崩壊上部にクラック等がないかを確認をする必要があるが、今後の崩壊が表層からのものであれば、橋梁のクリアランスが十分にあるので閉塞等の可能性は低いと考えられる。

巨岩下流側から見る

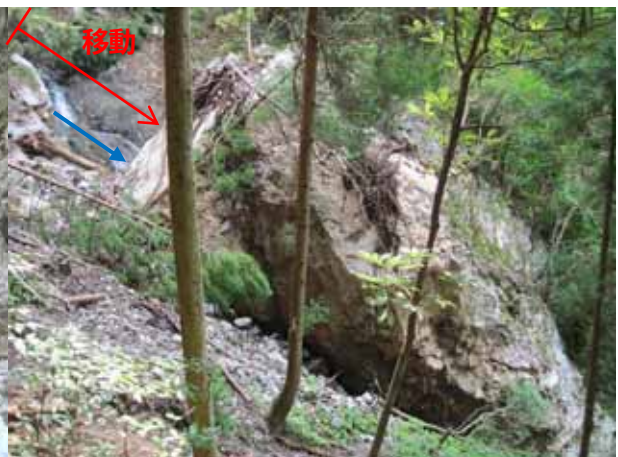
巨岩側部から見る

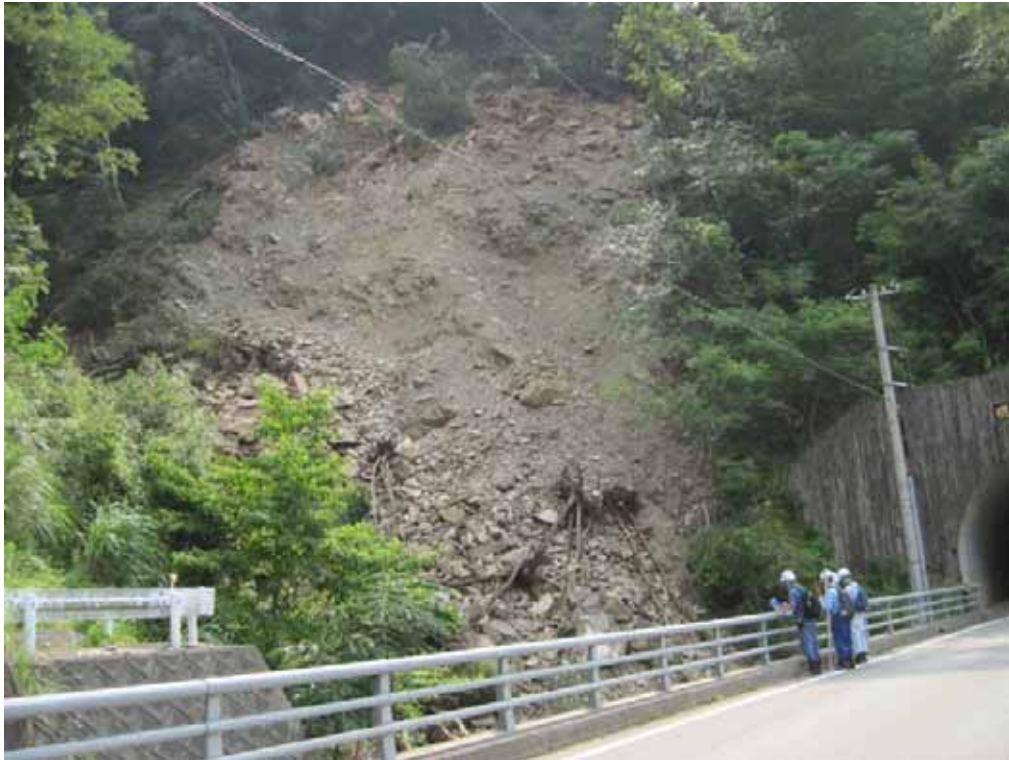
坑口側の表層崩壊

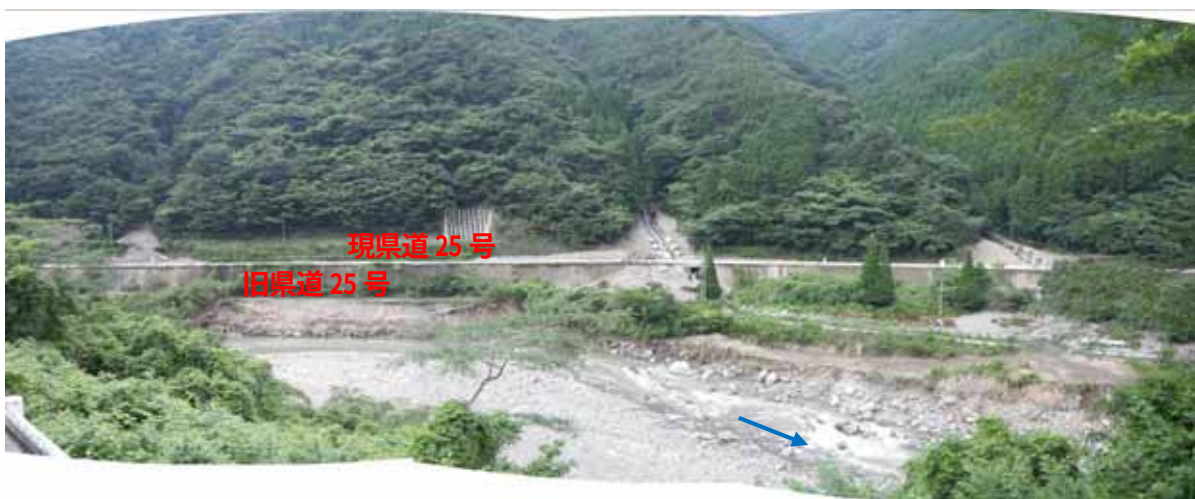
- ・ 今回崩壊した旧県道 25 号宮原五木線は川辺川本川外湾側の水衝部にあたり、脚部侵食が進行することにより発生したものと考えられる。(災害前の写真と比較すると、5m程度以上外湾側へ滞筋が移動したようである。)
- ・ 侵食された側面を見ると、旧河床の玉石と思われる層の上に道路盛土が行われているようである。(つまり、流水による侵食には弱い状態で露出している。)
- ・ 当該箇所はやや拡幅された湾曲部であり、下流側に狭窄部が存在する。出水時にはサンドポケットの状態になることで、内湾側に規模の大きな寄り洲が形成される。
- ・ 外湾側の滞筋の水深は2m程度になっていて、また内湾側の寄り洲の最大高さは水面から2m程度に達しており、滞筋が外湾側に強く押し付けられる状態である。

現県道 25 号下部、旧県道 25 号の侵食決壊部

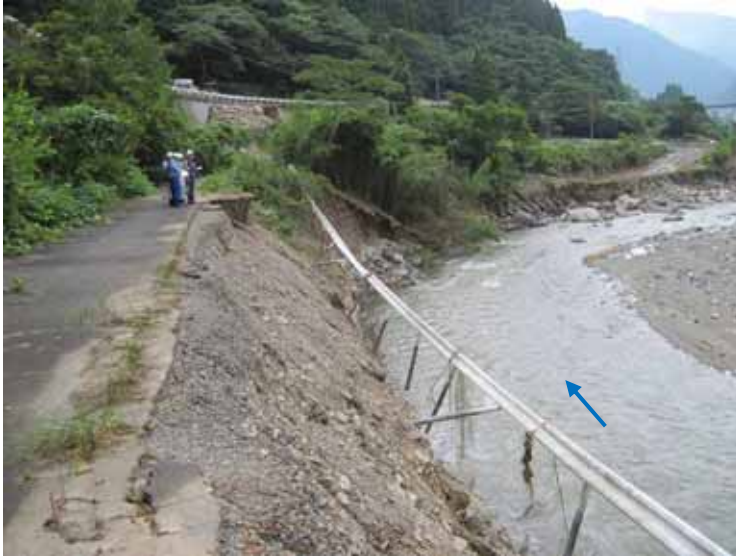
旧県道 25 号の決壊状況

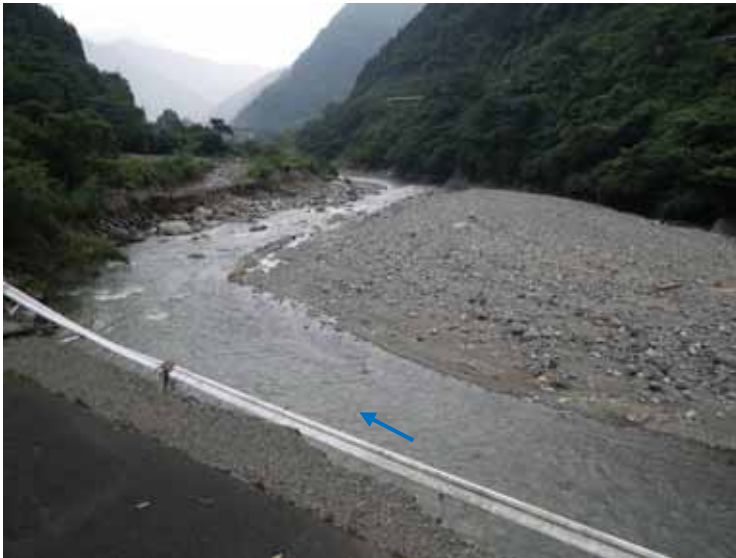
右岸側寄り洲の状況

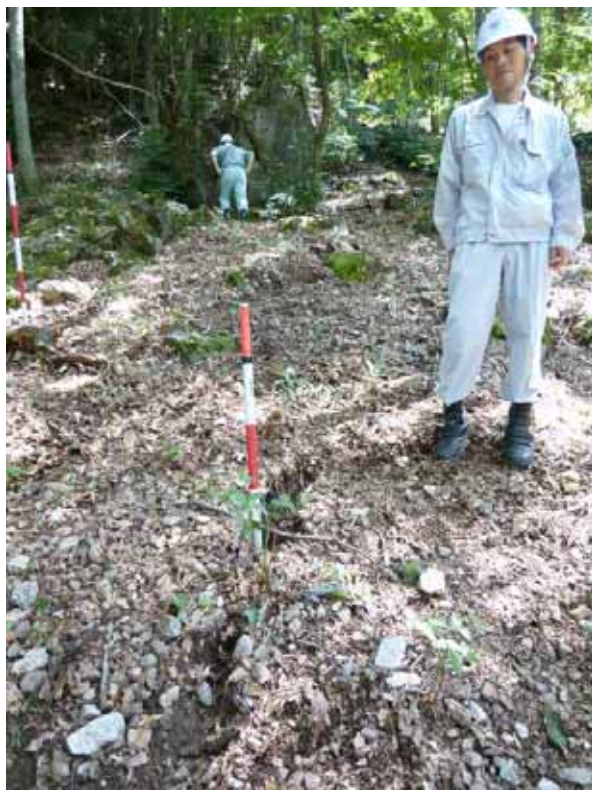
- ・ 上流右岸側のクラックが見つかったブロックは地滑りのような挙動をしている可能性がある。
- ・ 土石流によって脚部を侵食され、谷側に向かって斜面がわずかに滑落したものと考えられる。
- ・ 表面に出ているいくつかのクラックは40～60cm程度の深さが確認されており、おおむね連続した位置関係にある。
- ・ 当該区間の溪床は石灰質の岩が露出しており、直ちに縦方向の侵食が進行することはないと考えられるが、溪岸は5m程度の厚さの砂質土層となっており、側方侵食に対しては脆弱な状態である。

複数の引張り亀裂

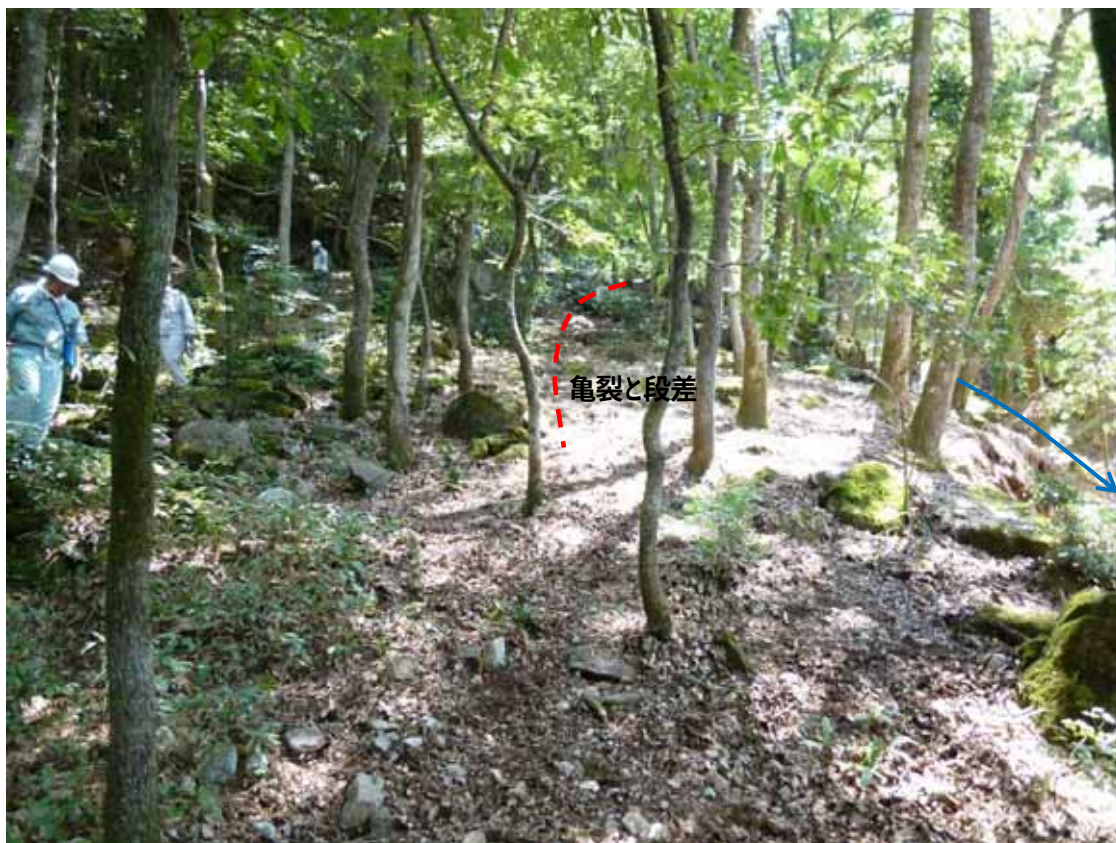
ブロックの範囲

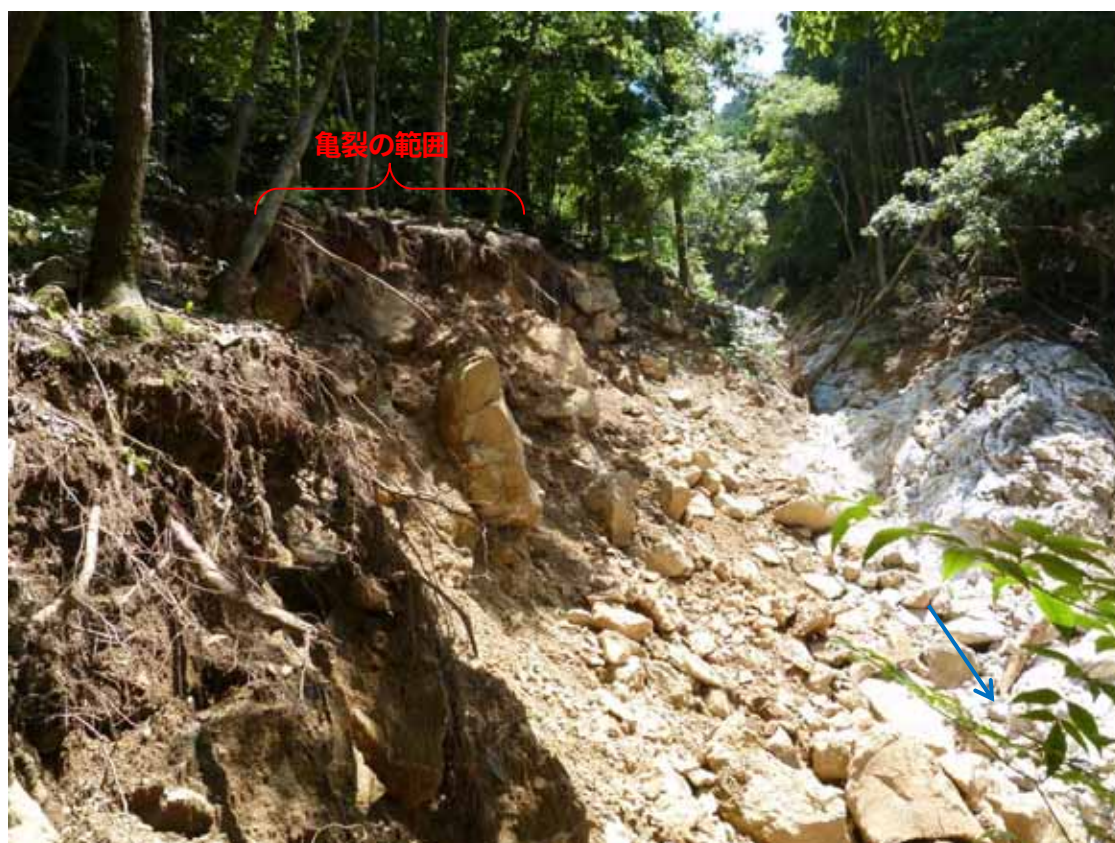
溪床の露岩と表土層

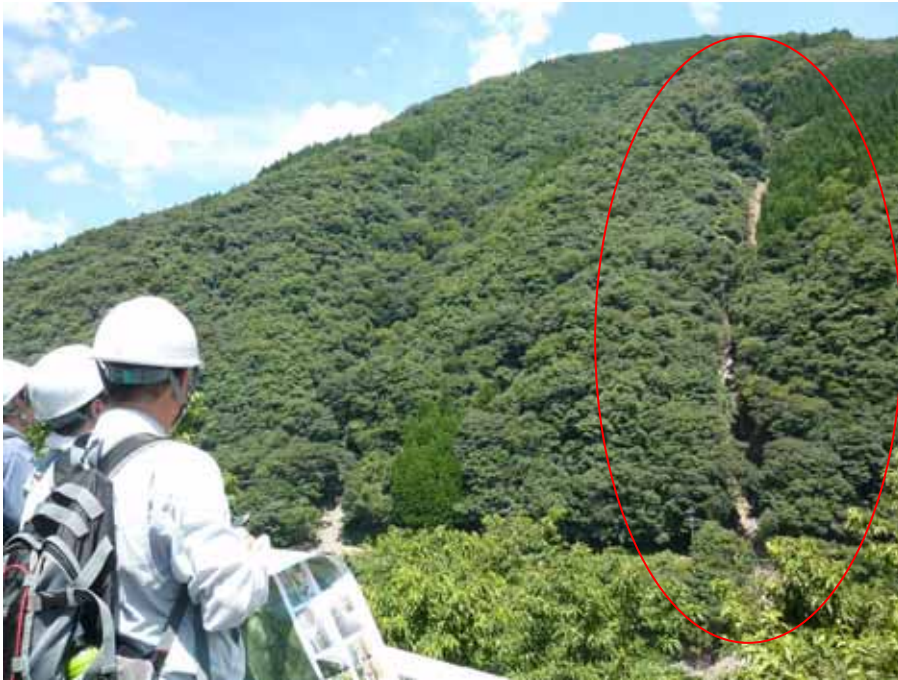
- ・ 土石流は、遷緩線上部付近で発生した表層崩壊による流下土砂が中下流の溪床を侵食して発達したものと考えられる。
- ・ 対岸からの観察では、溪流の中下流部は露岩しており安定していると考えられる。
- ・ しかし、溪流上部には不安定土砂が残っている状況であり、今後も降雨によって小規模な土砂流出が発生する可能性は高いものと考えられる。
- ・ 旧道に面した谷の出口は数十 m の滝になっており、道路部分も路面より 5 m 以上侵食され、新たな流路断面が形成された状態である。

溪流の全景

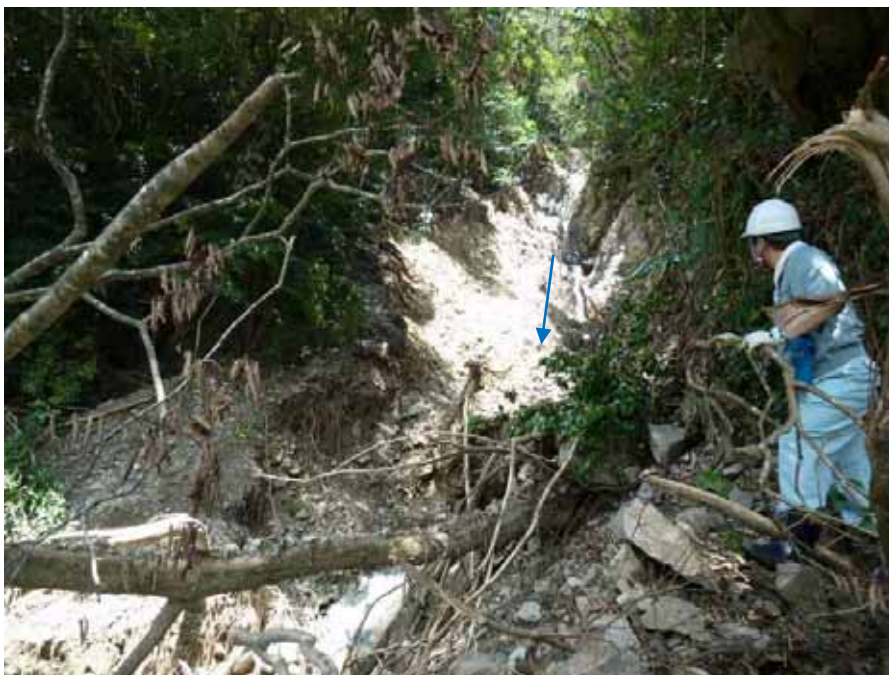
溪流下部の状況

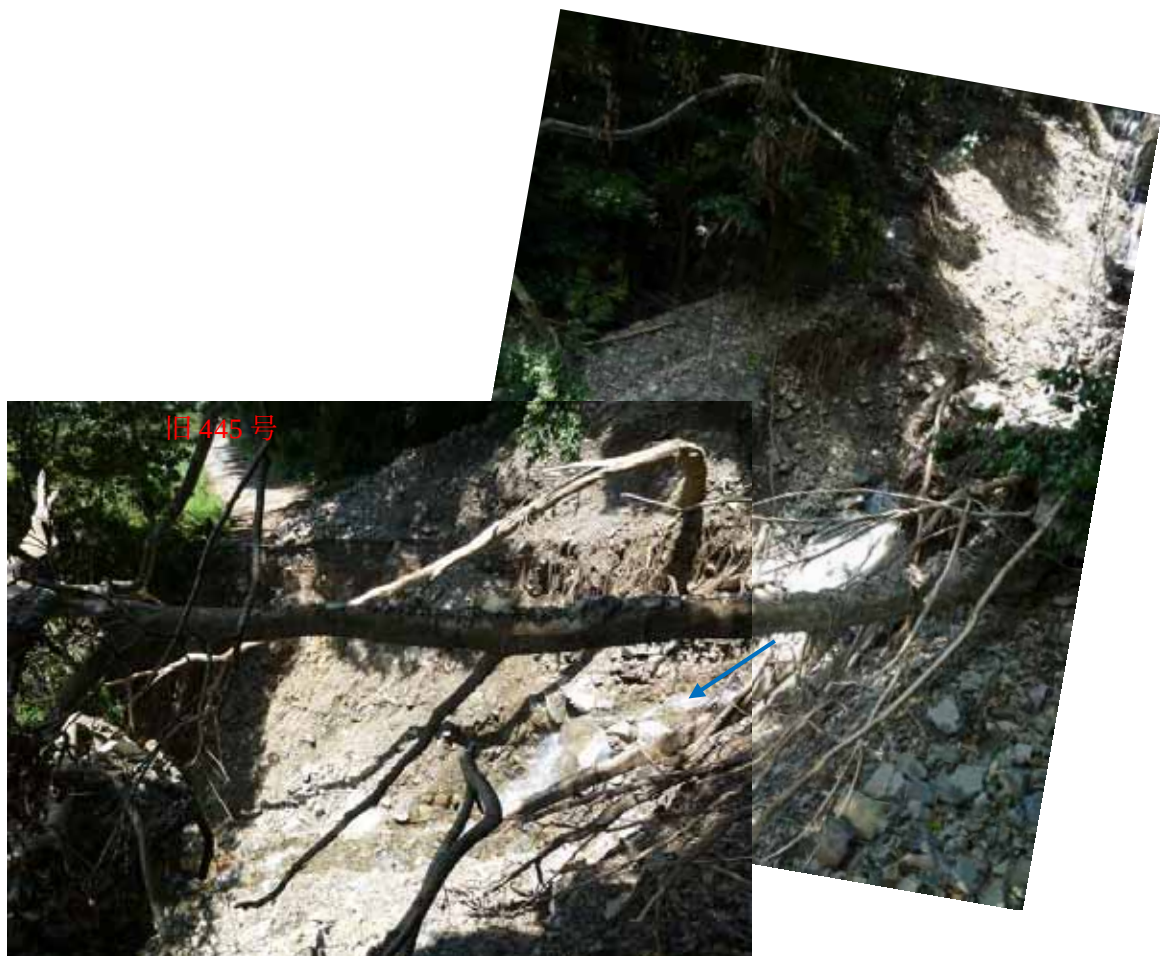
旧 445 号の侵食状況
