## 石山外畑町土石流災害調査所見

国総研砂防研究室 野村研究官  
土研火山・土石流 石塚上席研究員  
武澤研究員

**調査場所：**滋賀県大津市石山外畑町地先（瀬田川支流②）

**調査日：**平成 24 年 8 月 16 日（木）

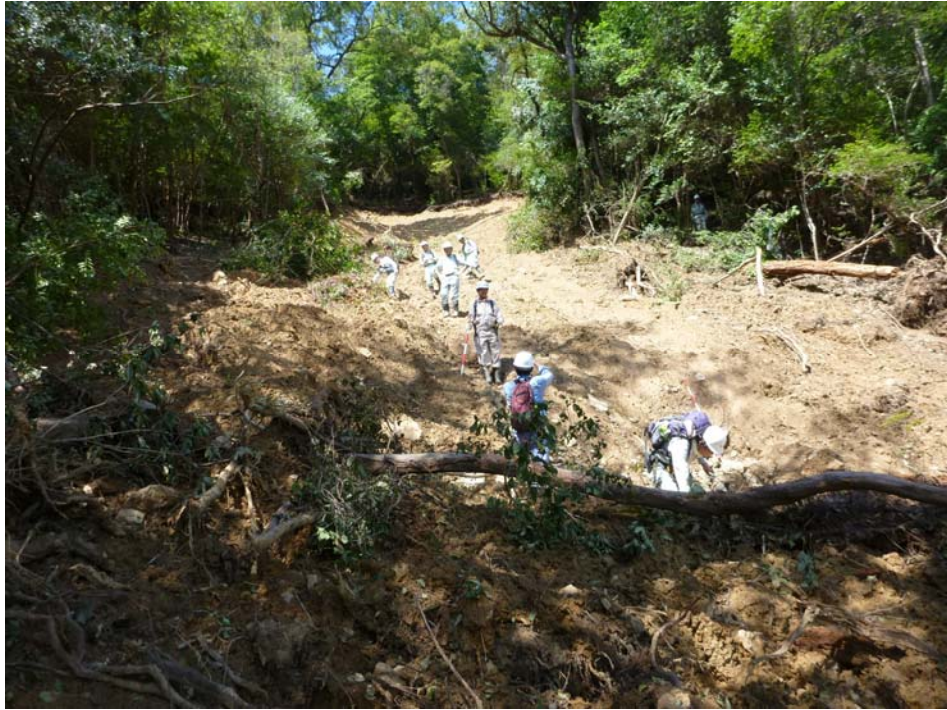
・発生源における斜面長は全体で約 100m であるが、そのうち斜面上部約 50m で崩壊したと考えられる。崩壊幅は約 16m、斜面勾配は約 30 度、崩壊深は約 1 m である。斜面下部に崩壊土砂の崩れ残りが確認できることから、斜面下部は斜面上部の崩壊土砂によって表面が削られたものと推察する。崩壊土砂は礫、砂分が主体で巨礫は確認できなかった。

写真 1 崩壊地の状況

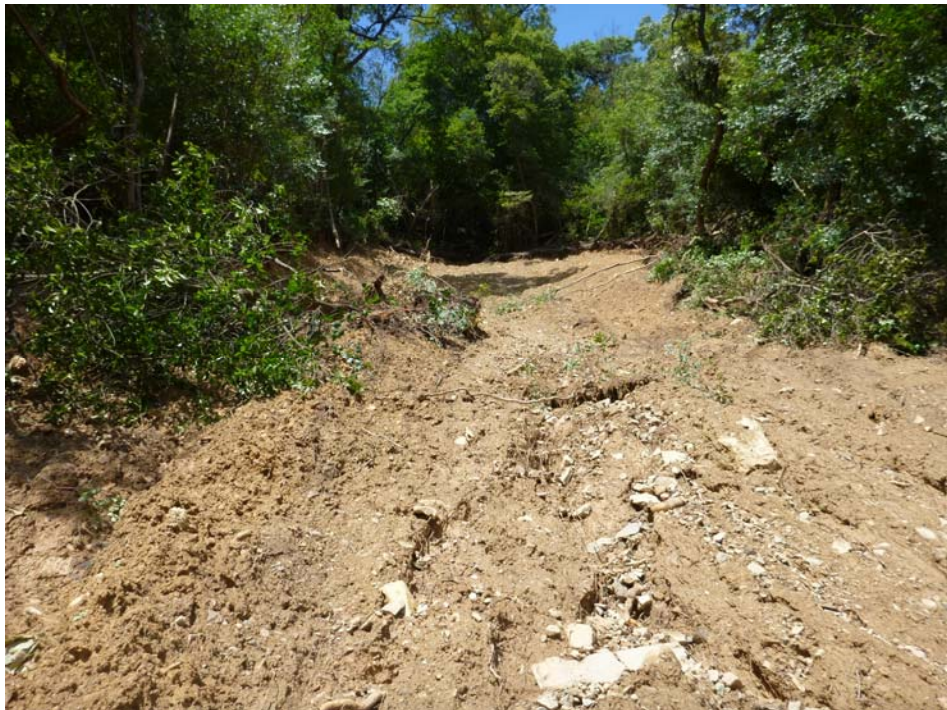
写真 2 崩壊地源頭部

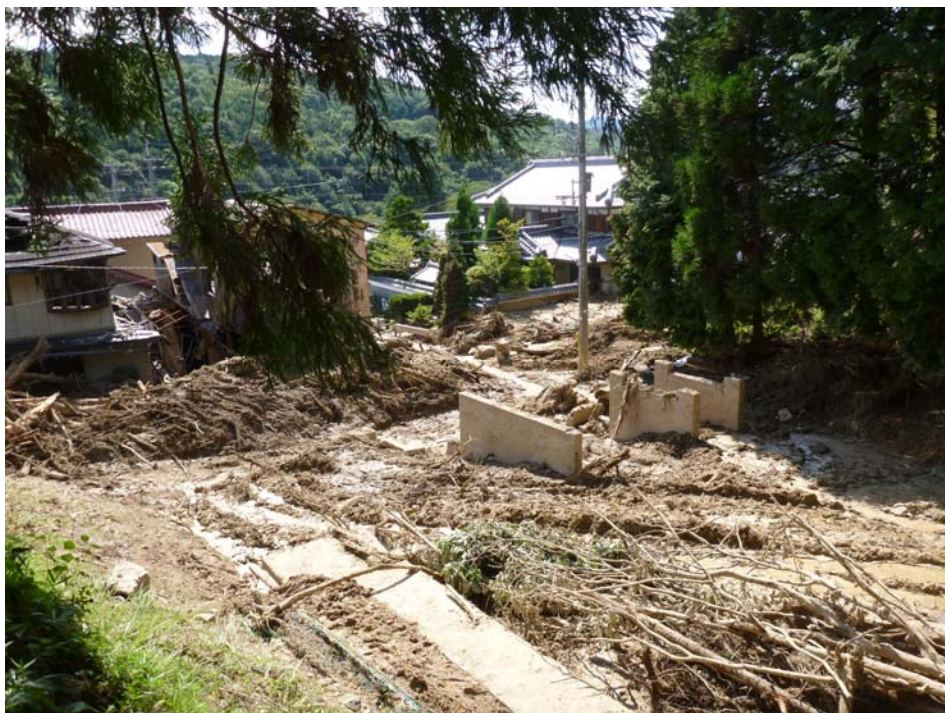
・土石流によって、谷出口に存置されていたガスボンベ置き場が被災していた。また、出口直近にある家屋 2 件は土石流の直撃を受けていた。ただし、ガスボンベによる全焼から、家屋の土石流としての被害の程度は確認できなかった。家屋周辺には一部は撤去されていたものの土砂と流木が堆積していた。土砂は一部 20cm 程度の礫は見られるが、ほとんどは数 cm 程度の礫や砂、泥である。流木はいくつか点在しており、最大で長さ 10m程度のものが確認できた。

写真 5 谷出口左岸側から氾濫区域を望む

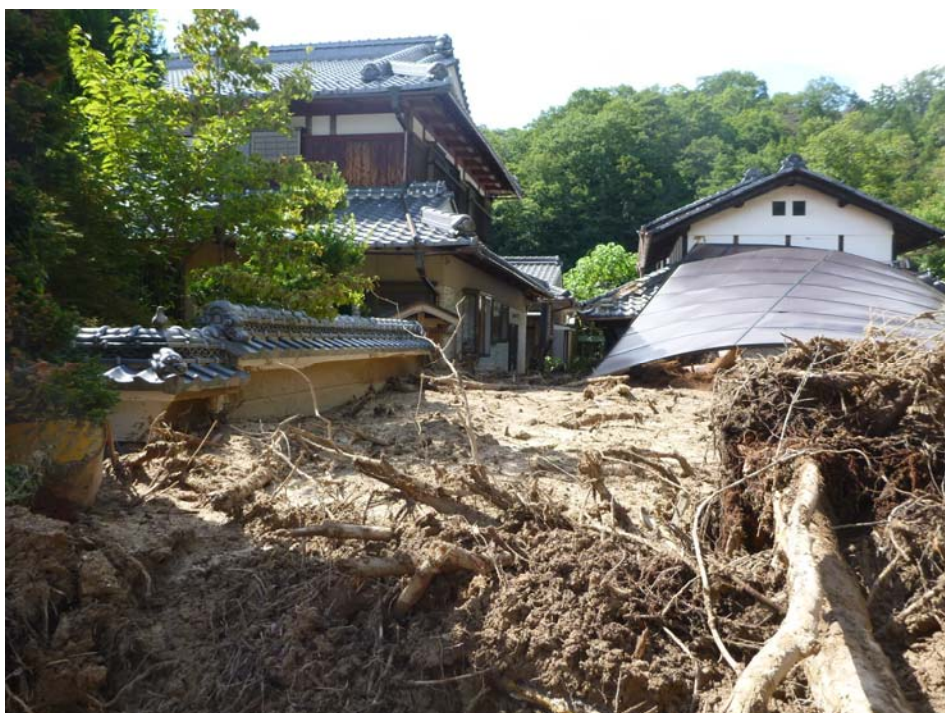
写真 6 氾濫域における土砂が流入した家屋

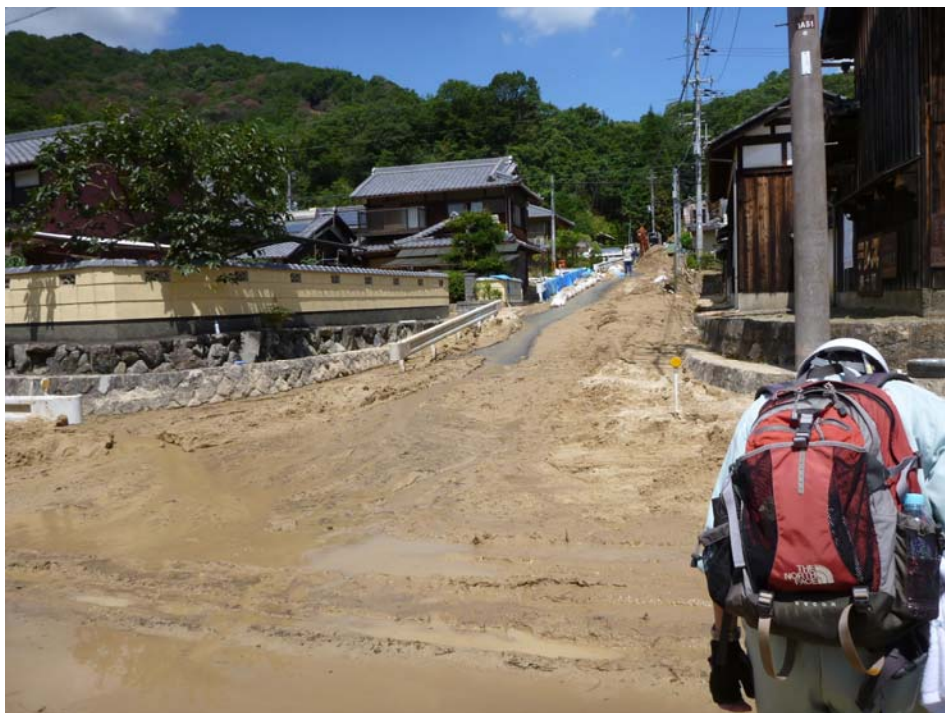
・氾濫した土砂は道路上を流下し、集落内の家屋に流入していた。道路の勾配は約 4 度。

写真7 道路に氾濫した土砂の状況
