平成29年7月25日
国立研究開発法人土木研究所

「福岡県朝倉市の筑後川支川6流域内における堆積流木と流木発生域の分布図」の公表について

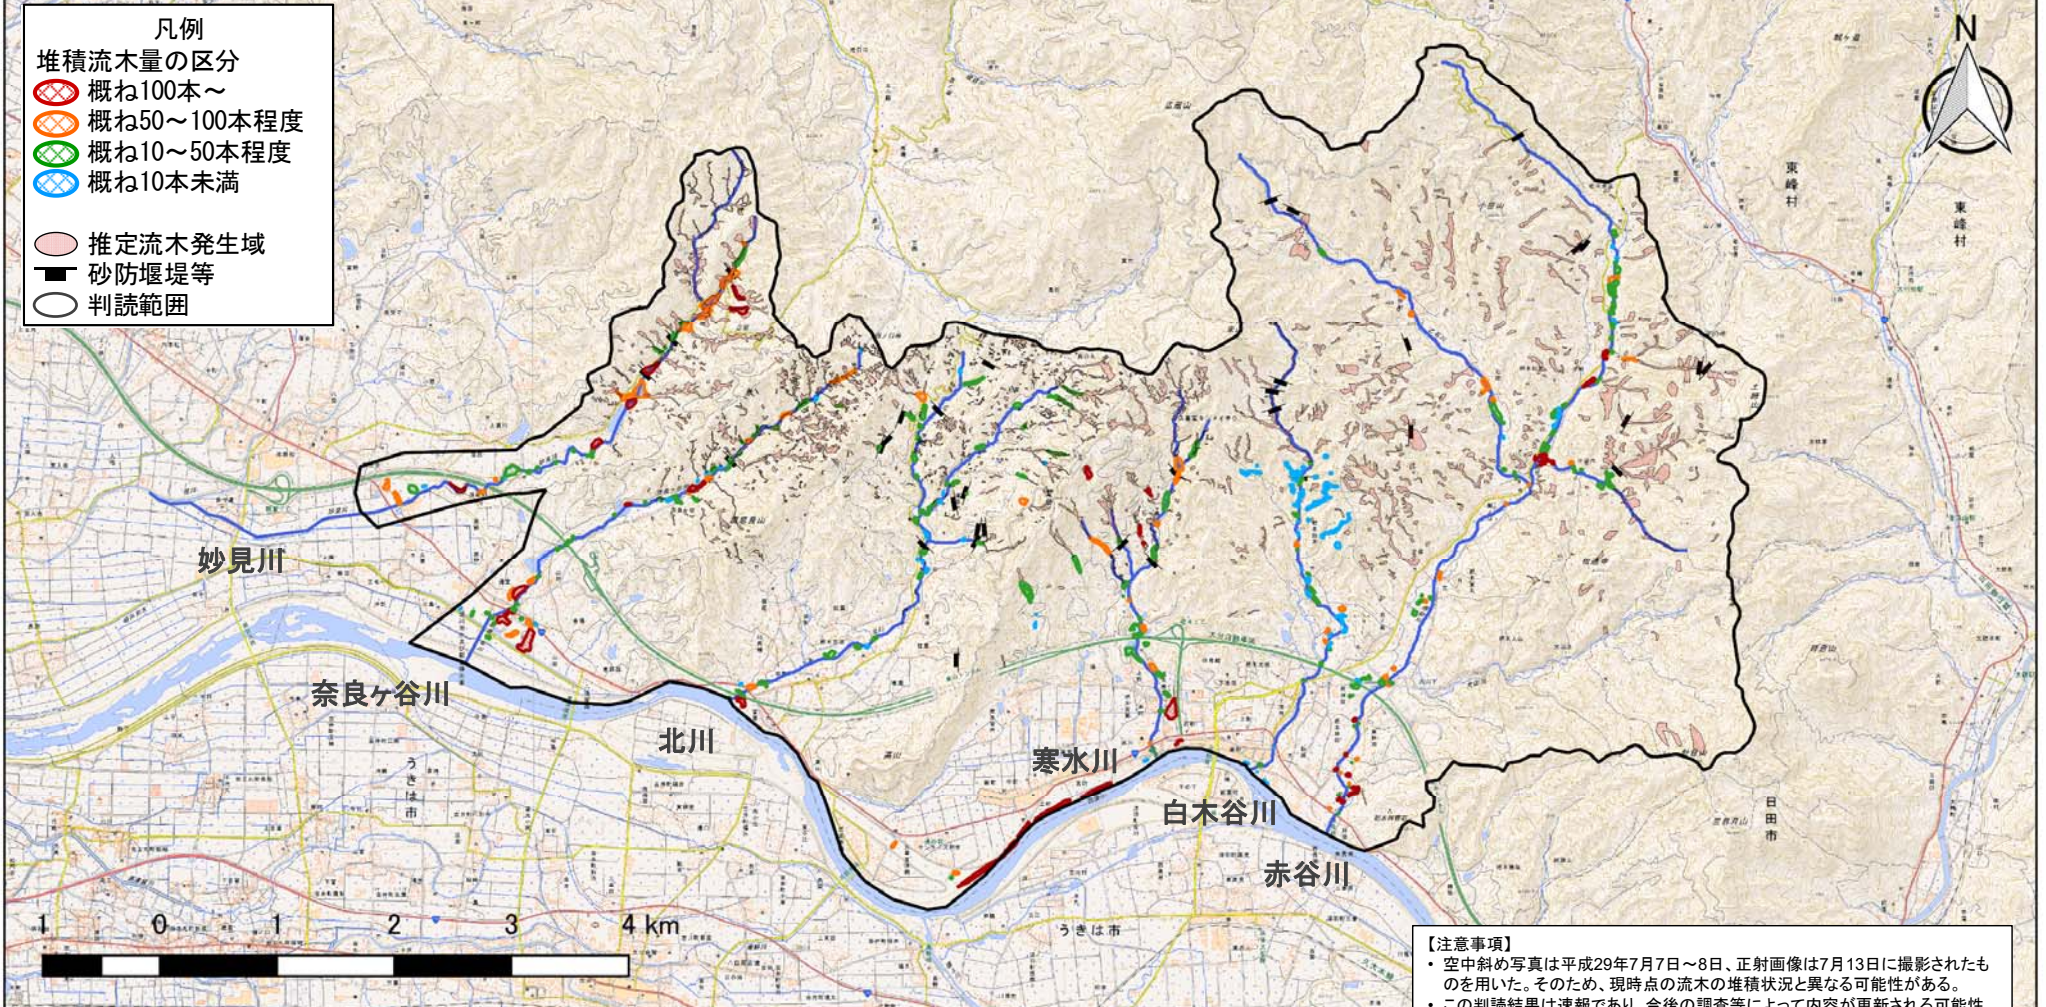
- ・各溪流においては、下流域のみならず上流域でも、多くの流木の堆積が確認された。
- ・流木は、数十本オーダーでまとまって堆積している傾向が見られた。
- ・流木は、元の河道のみならず、周辺の田畑にも堆積していた。
- ・流木の堆積箇所の近傍では支溪流からの土砂流出や斜面の崩壊が見られ、流木の発生はこれらによって生じたと推定される。
- ・妙見川の最下流に位置する須川第一砂防堰堤では、堰堤の上流側に流木が大量に堆積しており、砂防堰堤が流木を捕捉したとみられる。
