平成29年7月25日公表
平成29年8月10日更新

妙見川における流木の主な堆積状況

奈良ヶ谷川における流木の主な堆積状況

国立研究開発法人
土木研究所

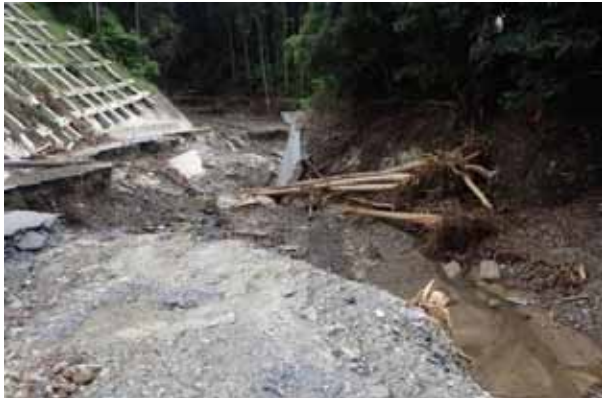
概ね10本未満(奈良ヶ谷川)

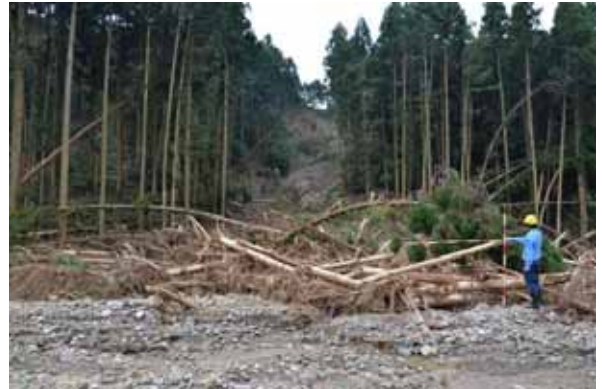
概ね10～50本程度(妙見川)

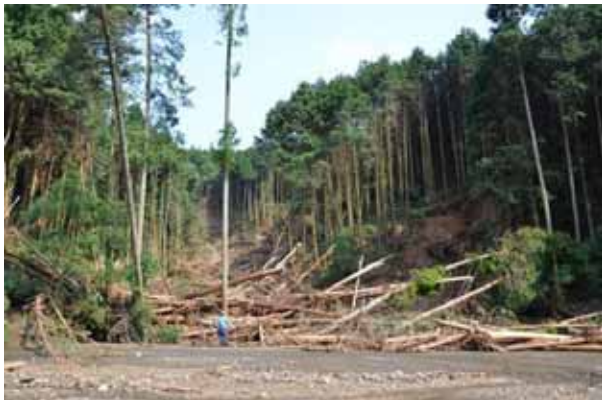
概ね50～100本程度(妙見川)

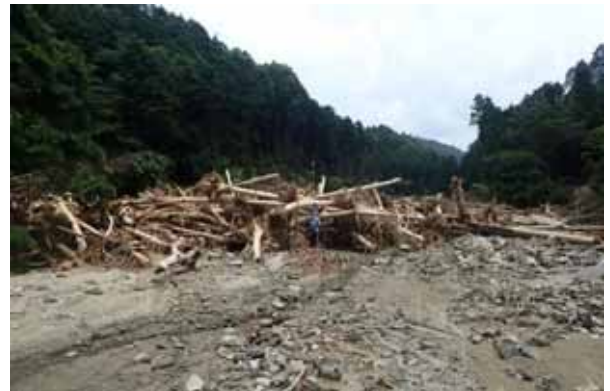
概ね100本～(奈良ヶ谷川)

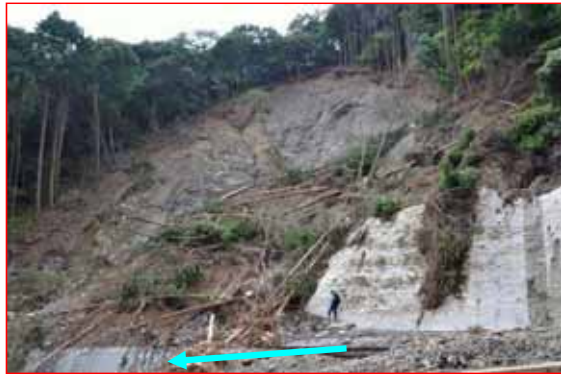
崩壊した斜面の下部に堆積する流木

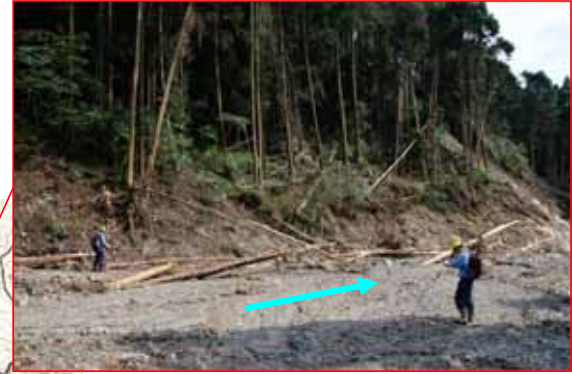
侵食により流木の発生が推定される溪岸と、その直下に堆積する流木

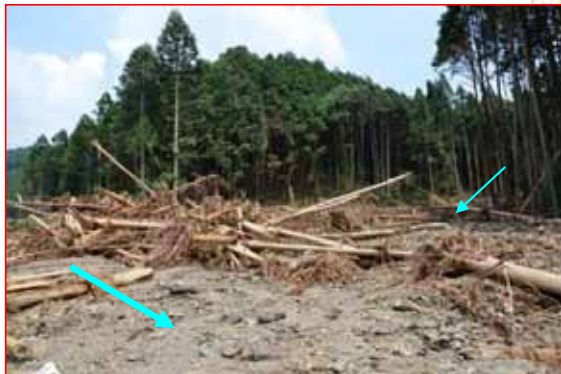
支溪流との合流点付近に堆積する流木

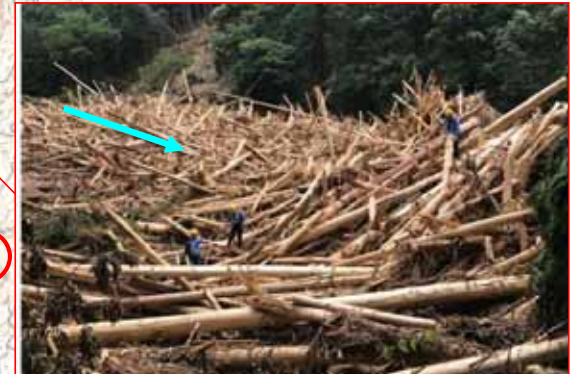
須川第一砂防堰堤に堆積する流木

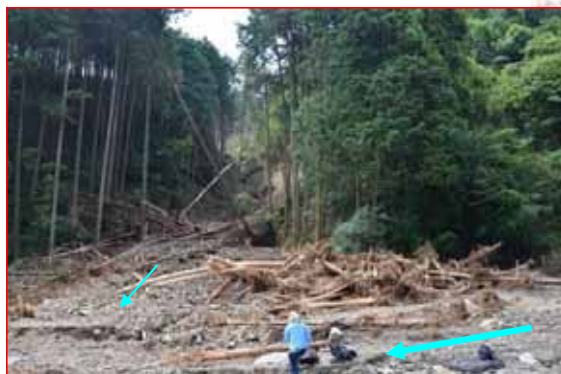
溪流の合流点付近に堆積した支溪流から流出土砂の上流部に堆積する流木

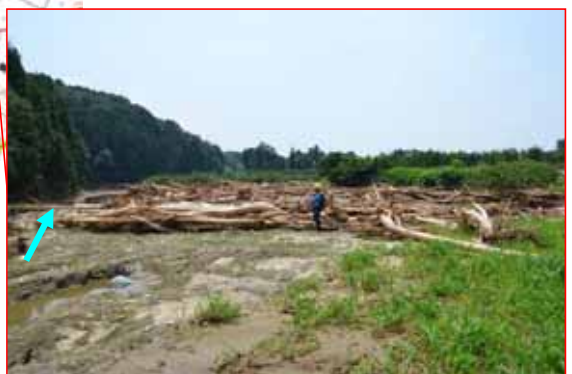
流路屈曲部の外湾部側に堆積する流木

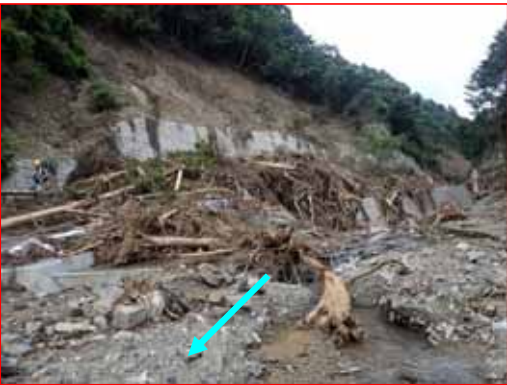
崩壊した斜面の下部に堆積する流木

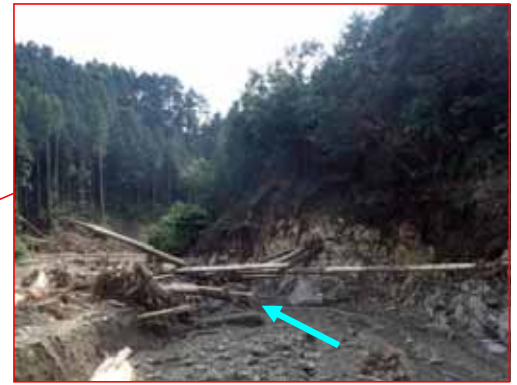
侵食による流木の発生が推定される溪岸

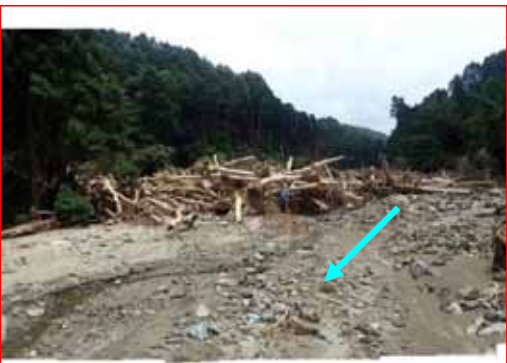
川幅全体に堆積する流木、上流側には土砂の堆積が認められる

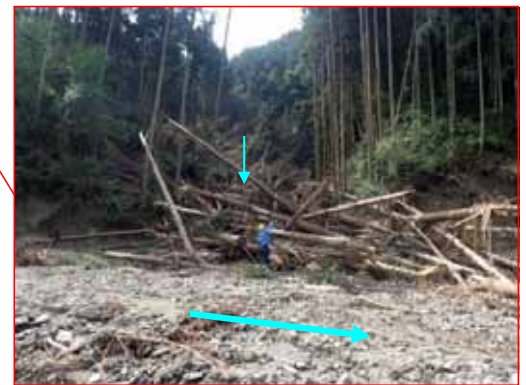
支溪流と溪流の合流点付近に堆積する流木

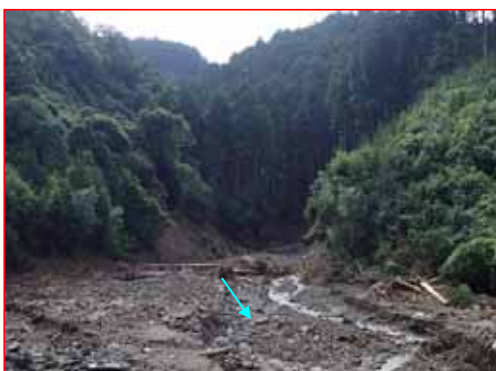
支溪流から流出した土砂と流木

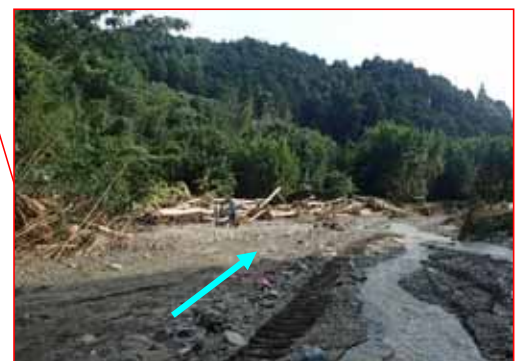
流路屈曲部の外湾部側に堆積する流木
