# 道路土工分野の技術基準と維持管理

国立研究開発法人 土木研究所  
地質・地盤研究グループ 施工技術チーム

# 道路土工構造物の不具合事例

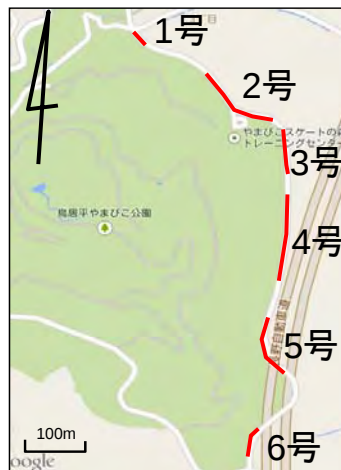
工種: 帯鋼補強土壁(テールアルメ)

施工年: 1993 年

盛土材: 改良土(セメント固化)

最高壁高: 16.5 m(5号補強土壁)

排水施設: 壁面背面排水層なし

2000年 1回目の不具合(壁面落下)発生  
→部分的に再構築

2013年 2回目の  
不具合  
(壁面落下)  
発生

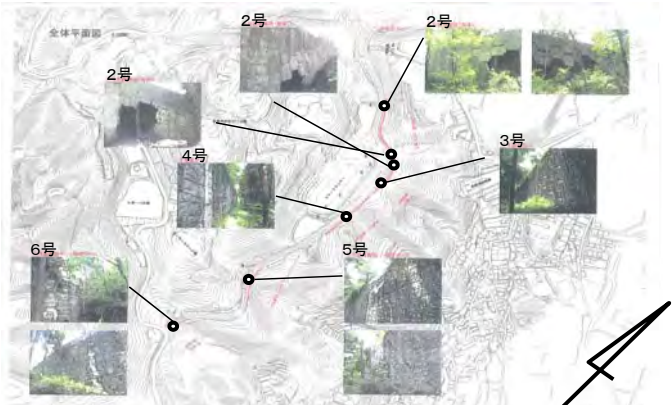
1号: 変状なし

2号: 壁面落下

3号: 天端の開き

4号: 天端の開き

5号: 壁面はらみ

6号: 壁面はらみ

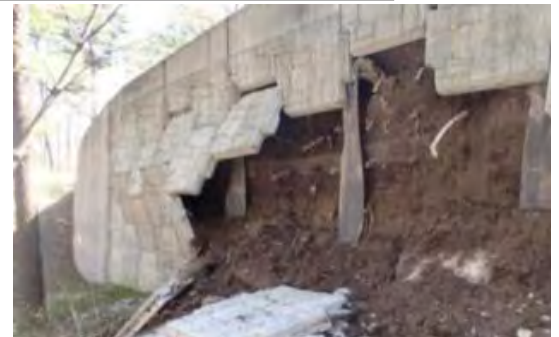
## 壁面落下箇所(2号)の全景

- ・不具合の発生は凍上が原因である可能性が高い
- ・壁面背面排水層の未設置による盛土内の排水不良が凍上発生 of 主な要因と考えられる
- ・不適切な盛土(セメント固化した盛土)の使用が補強材破断の主な要因と考えられる

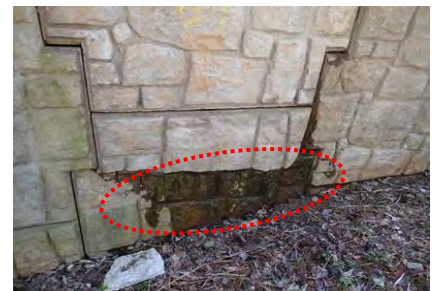
壁面からの水の染み出し

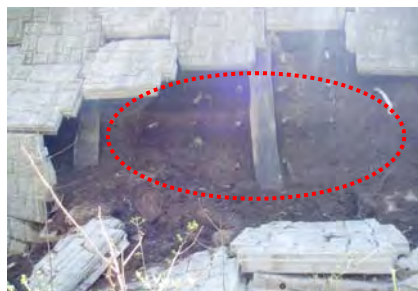
崩壊部の盛土の固化

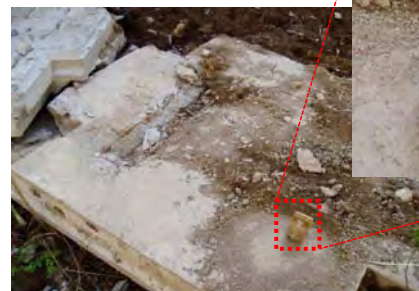
補強材の破断

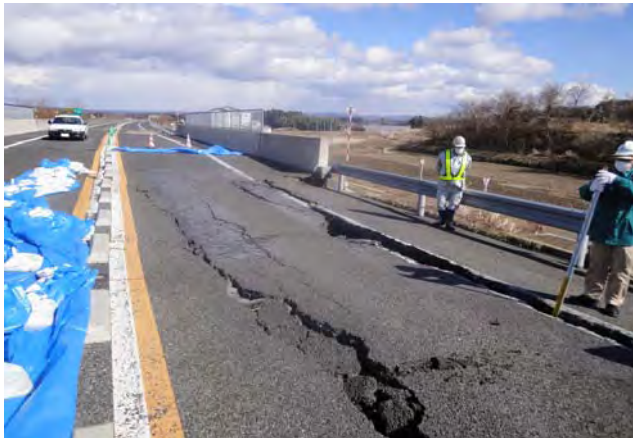
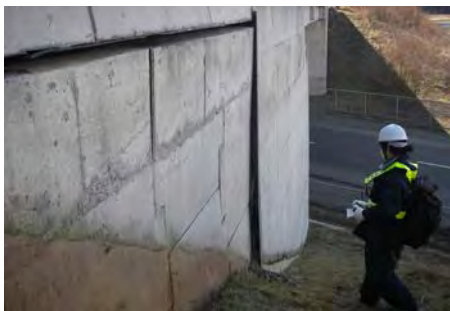
強土壁の変状(橋台と補強土壁パネルに隙間が生じ、土砂が少量こぼれだした)

軟弱地盤上の橋台背面盛土および補強土壁において盛土の沈下、盛土のり尻の変位およびのり面のはらみだし、補強土壁と橋台との目地開きにより少量の土砂が流出した。  
3/24:開通

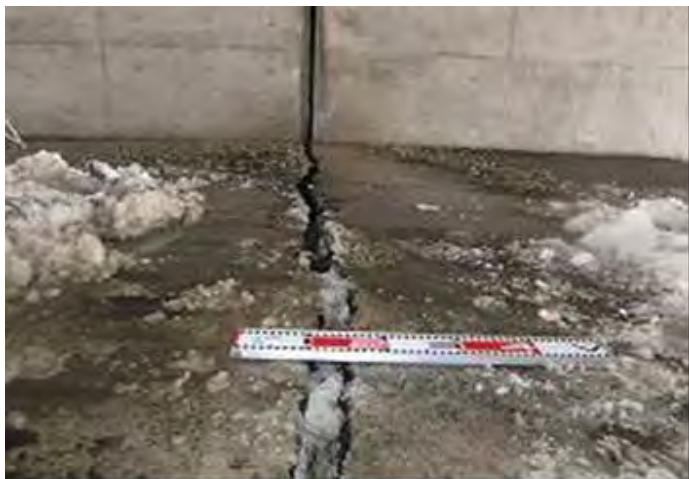
目地開き

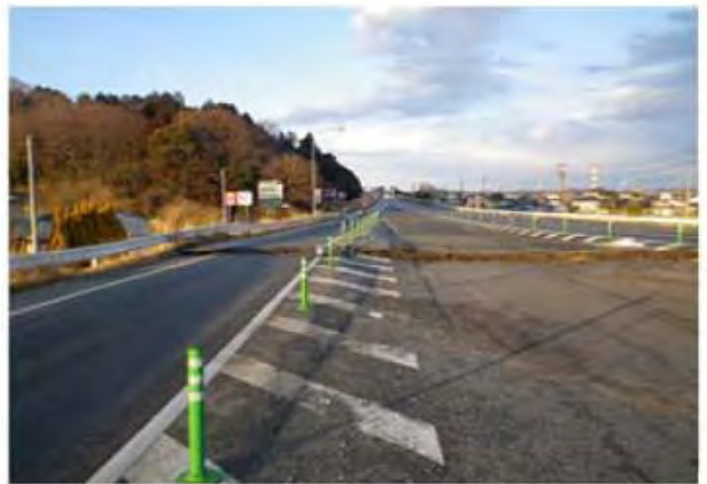
カルバート背面の段差

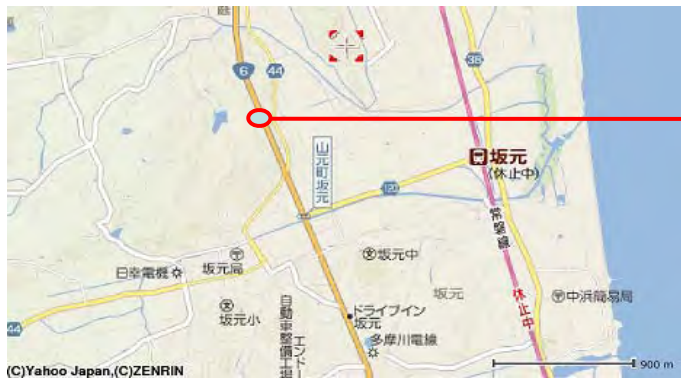
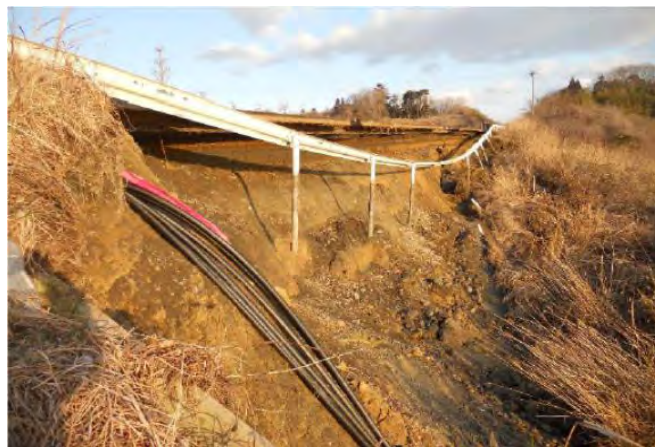
# 国道6号宮城県亘理郡山元町(谷埋め盛土)

盛土高約10mの谷埋め盛土区間約300mで路面沈下・クラックが発生。そのうち切盛り境付近から約50mが崩壊。

地山より盛土内に地下水が流入しており、高い地下水位と地震動により滑り崩壊が発生。

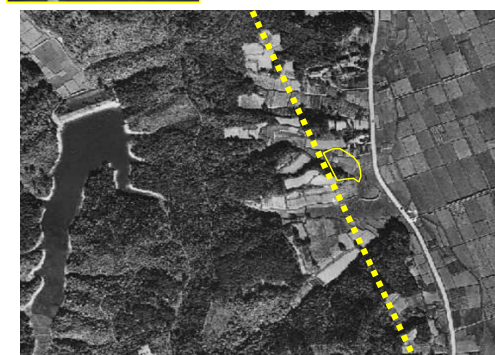
道路施工前(1952年米軍撮影)

谷部全体を埋めた道路であるが、道路に向かって複数の沢筋が走っているのが確認される。

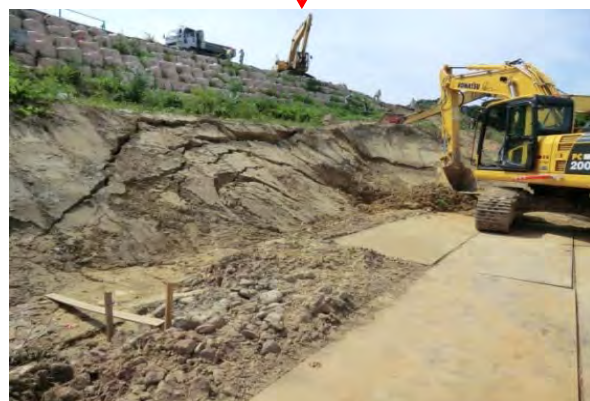
被災後も、のり尻部の高い位置から湧水が確認され、その影響で復旧作業中も小崩壊が発生している。

なお、未崩壊(路面の沈下有り)の範囲に向かって湧水による浸潤線は下がっていき、未崩壊の範囲では高い位置での湧水は見られなかった。

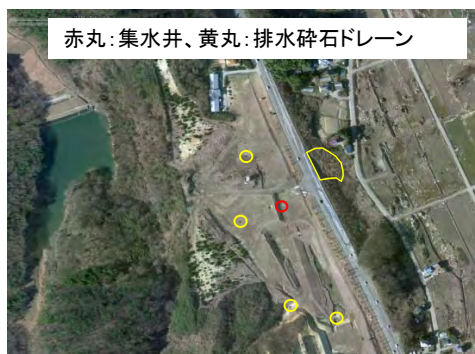
赤丸:集水井、黄丸:排水砕石ドレーン

埋め立てた所には集水井および排水砕石ドレーンが複数設置されており(事務所ヒア)、施工当時から地山より大量の水が供給されていたと推定される。

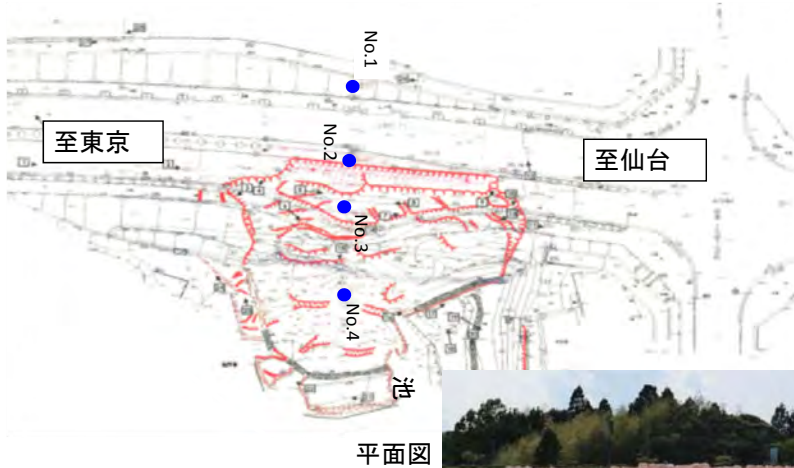
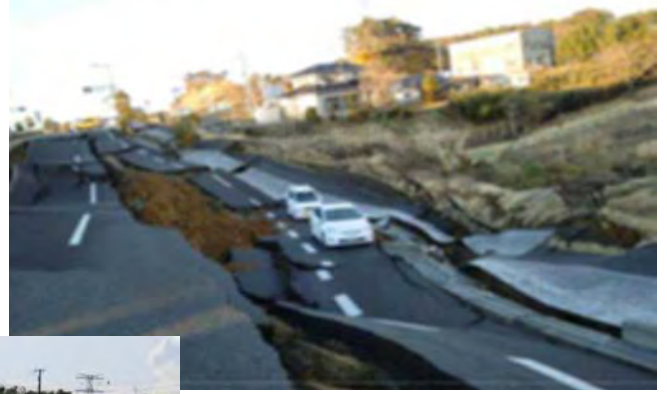
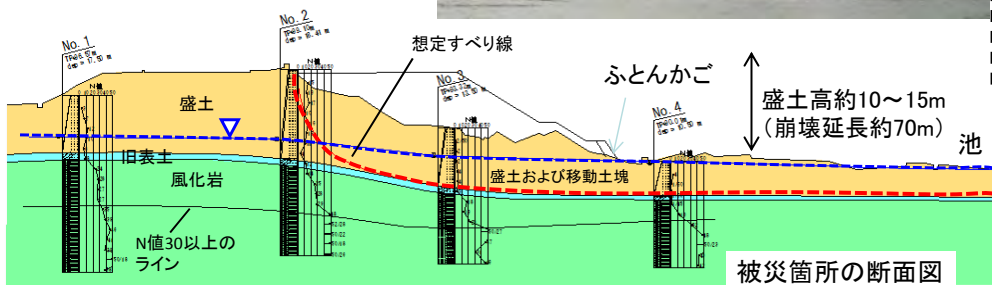
# 国道6号福島県双葉郡広野町(谷埋め盛土)

沼地に接する沢部を埋めた盛土(盛土高10~15m)が上り2車線を含んで幅約70mにわたり崩壊。  
埋立て造成したと推定される沼地公園と連続する基盤部(盛土)の液状化による崩壊。

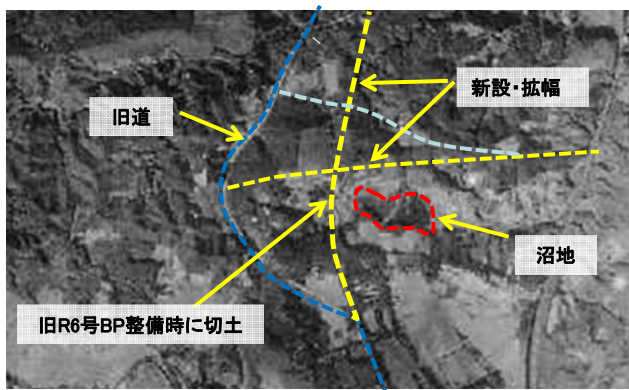
道路と沼地の位置関係(1947年米軍撮影)  
2つの沢を埋め、道路とあわせて沼地の公園を整備

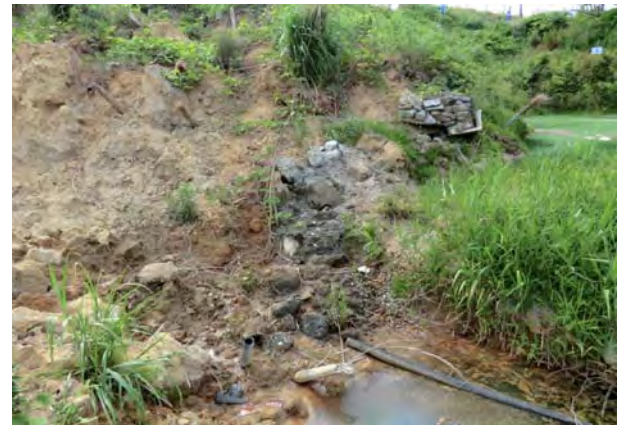
公園と道路盛土との境界にはふとんかごが設置されており、盛土基盤部には排水層が設置されている。道路盛土部は比較的乾燥していたが、ふとんかご位置以深は湿っている。写真中央下の水面は沼地の水面とほぼ同じ。

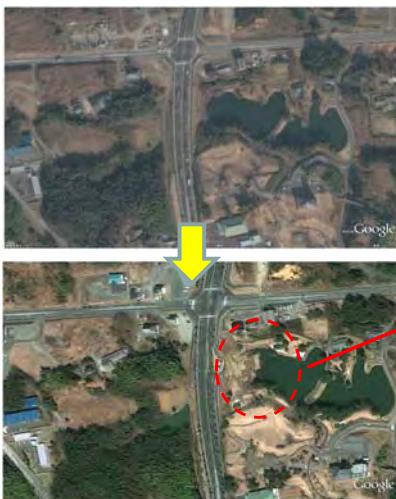
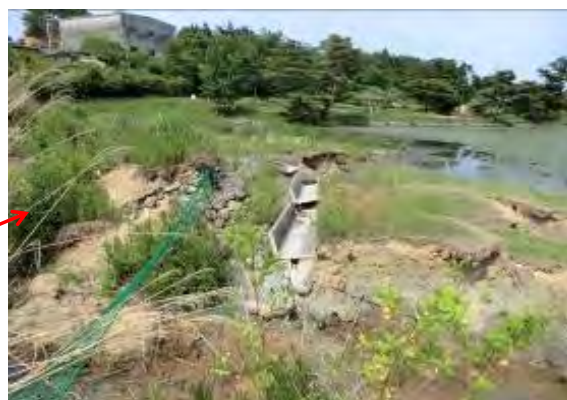
公園内は沼地周辺をミニゴルフ場として整備。崩壊箇所はその部分が大きく(20m程度)流動しており、基盤面の液状化に伴う側方流動による崩壊と推定される。

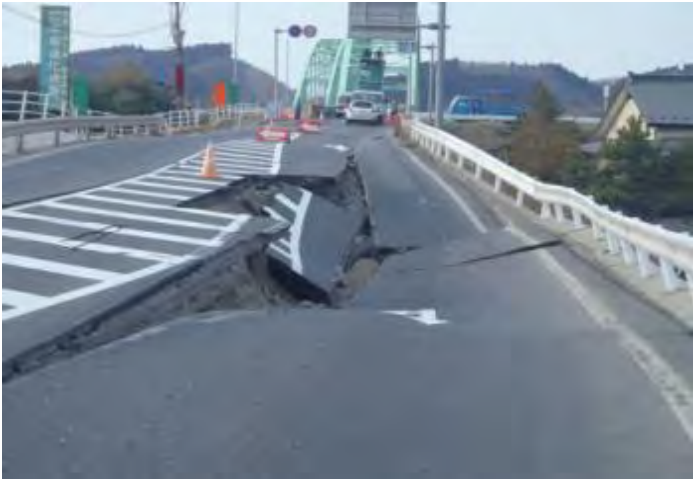
国道45号宮城県石巻市鹿又(平地部盛土)

＜概要＞  
軟弱地盤上の高さ約5mの盛土で約50mにわたり沈下・崩壊  
道路拡幅のためにEPSで立ち上げたすり付けた区間  
＜推定メカニズム＞  
軟弱地盤上の盛土で、地盤の沈下に伴う盛土材の緩みおよび  
地下水の供給を素因とする地震動による盛土材の液状化によ  
る崩壊と推定

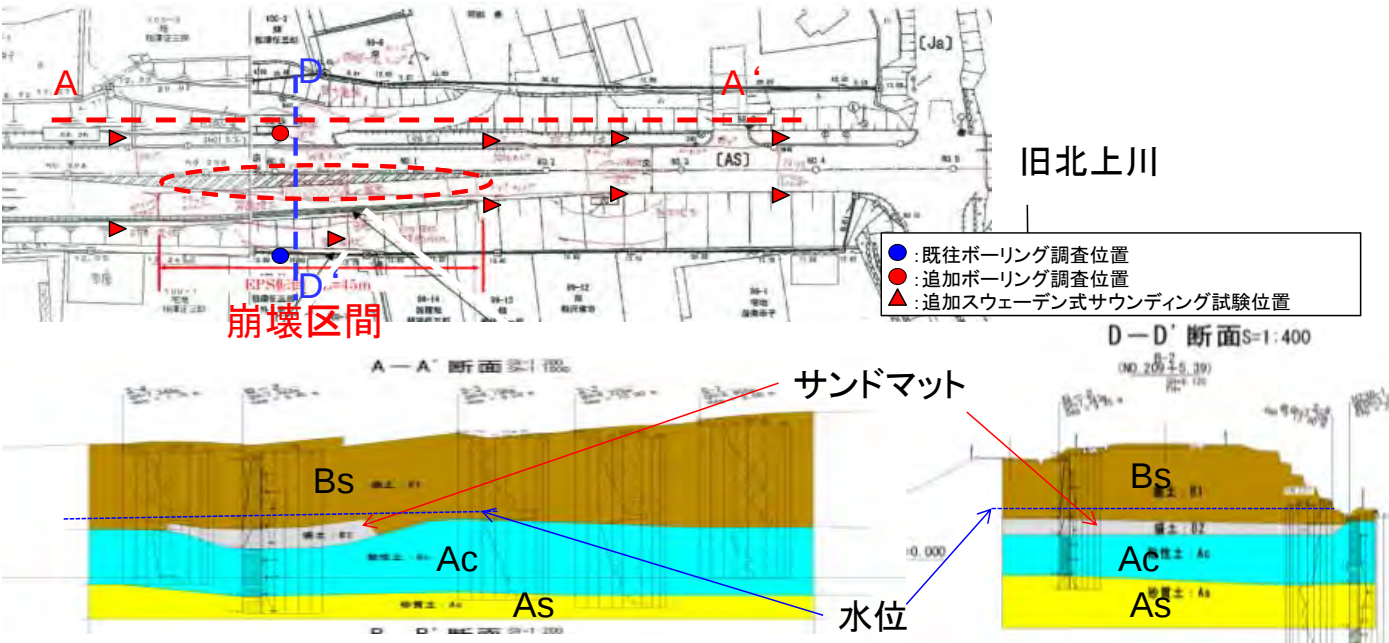
盛土内に水位があり、周辺と比較すると崩壊箇所は窪んだ地形で、厚いサ  
ンドマット層を確認。  
地下水位以下の盛土材及びサンドマット層が液状化したことにより、大きく  
被災したものと推定。

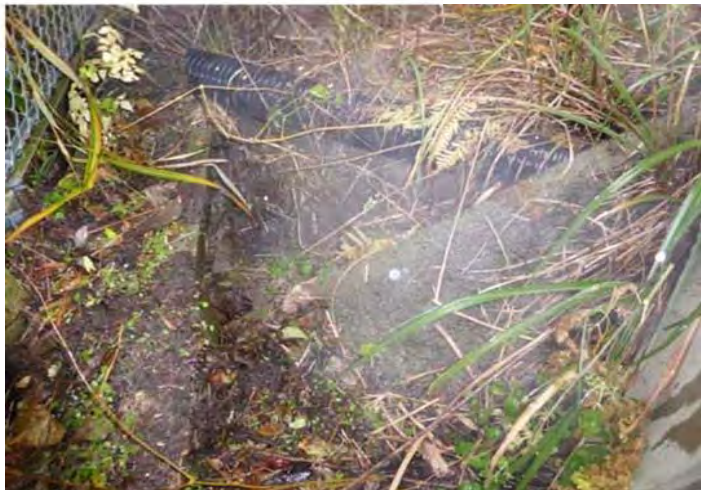
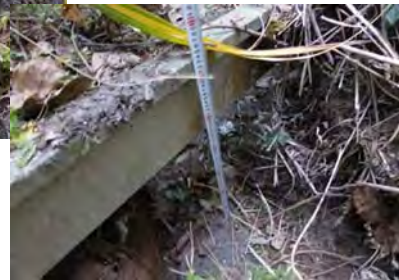
**排水工の閉塞、U字溝の基礎洗掘  
→補強土本体の基礎に洗掘が進展  
することでの安全性低下の恐れ**

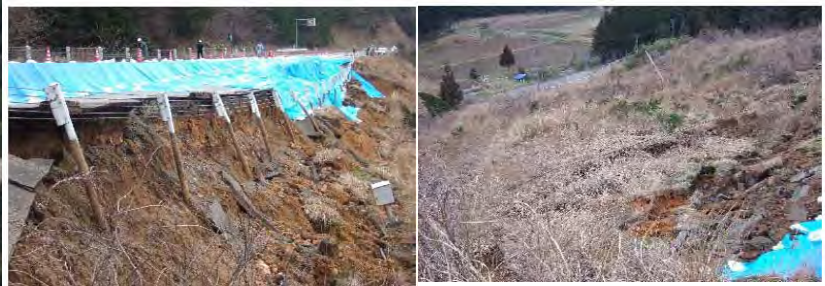
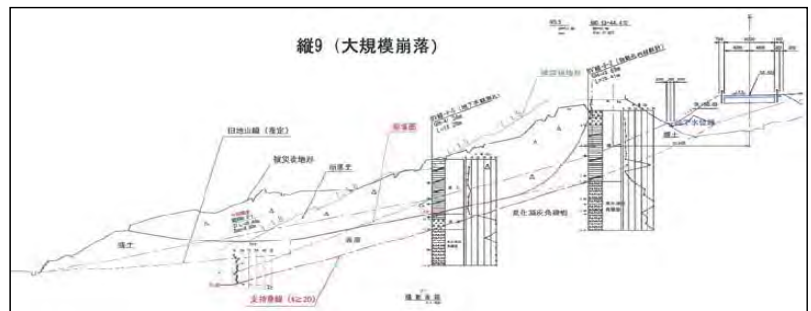
### 縦9(6.3kp(七尾市中島町土川)): 道路欠壊

- ・山側の沢部から流水および地下水が盛土内へ供給され、盛土内の含水比が高かったことが考えられる。
- ・盛土内の含水比が高かったことが盛土崩壊の主な要因であると考えている。

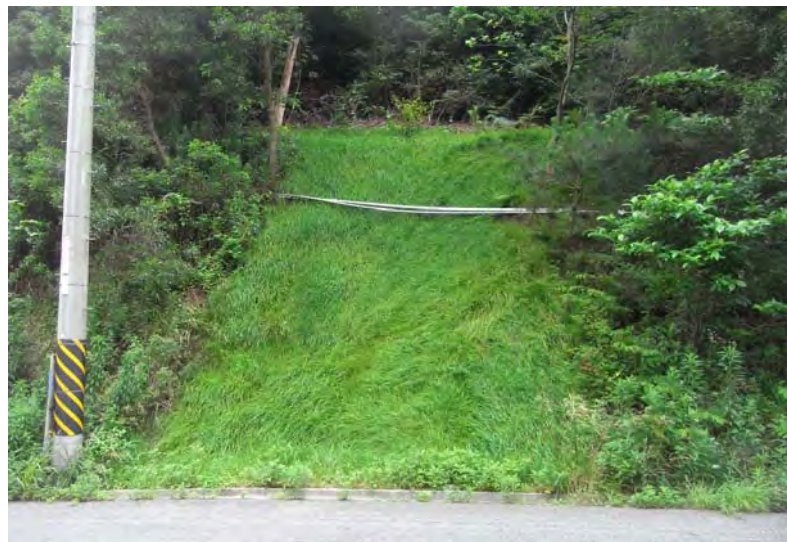
### 切土のり面の崩壊事例(H21)

- ・連続雨量223.5mm、最大時間雨量49mm

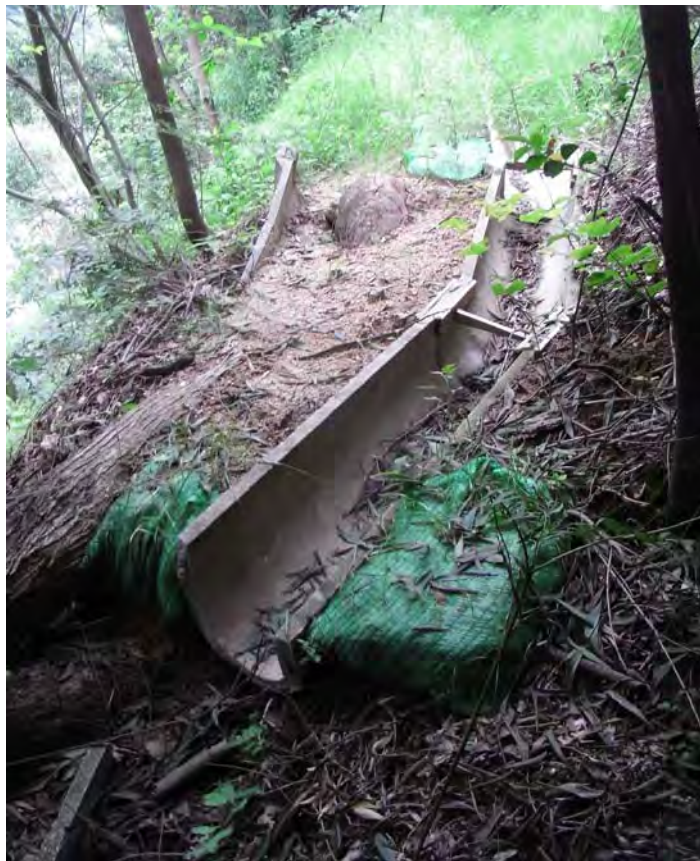
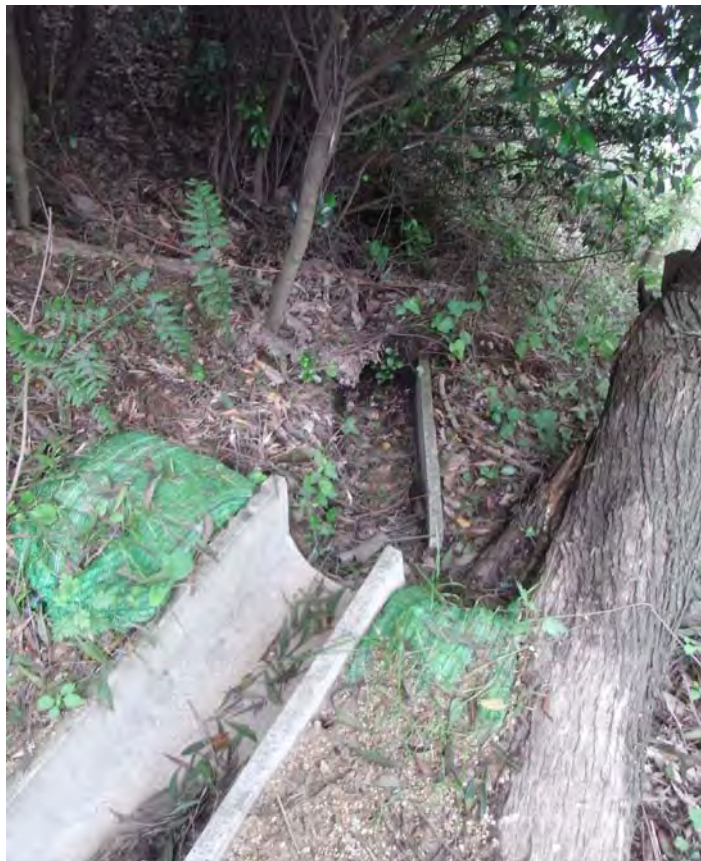
#### のり肩排水溝

- ・側部の残存部分は変状、落ち葉・土砂等の堆積で機能していない
- ・崩壊箇所部分も同様であった可能性(背後斜面の水の排水不良)

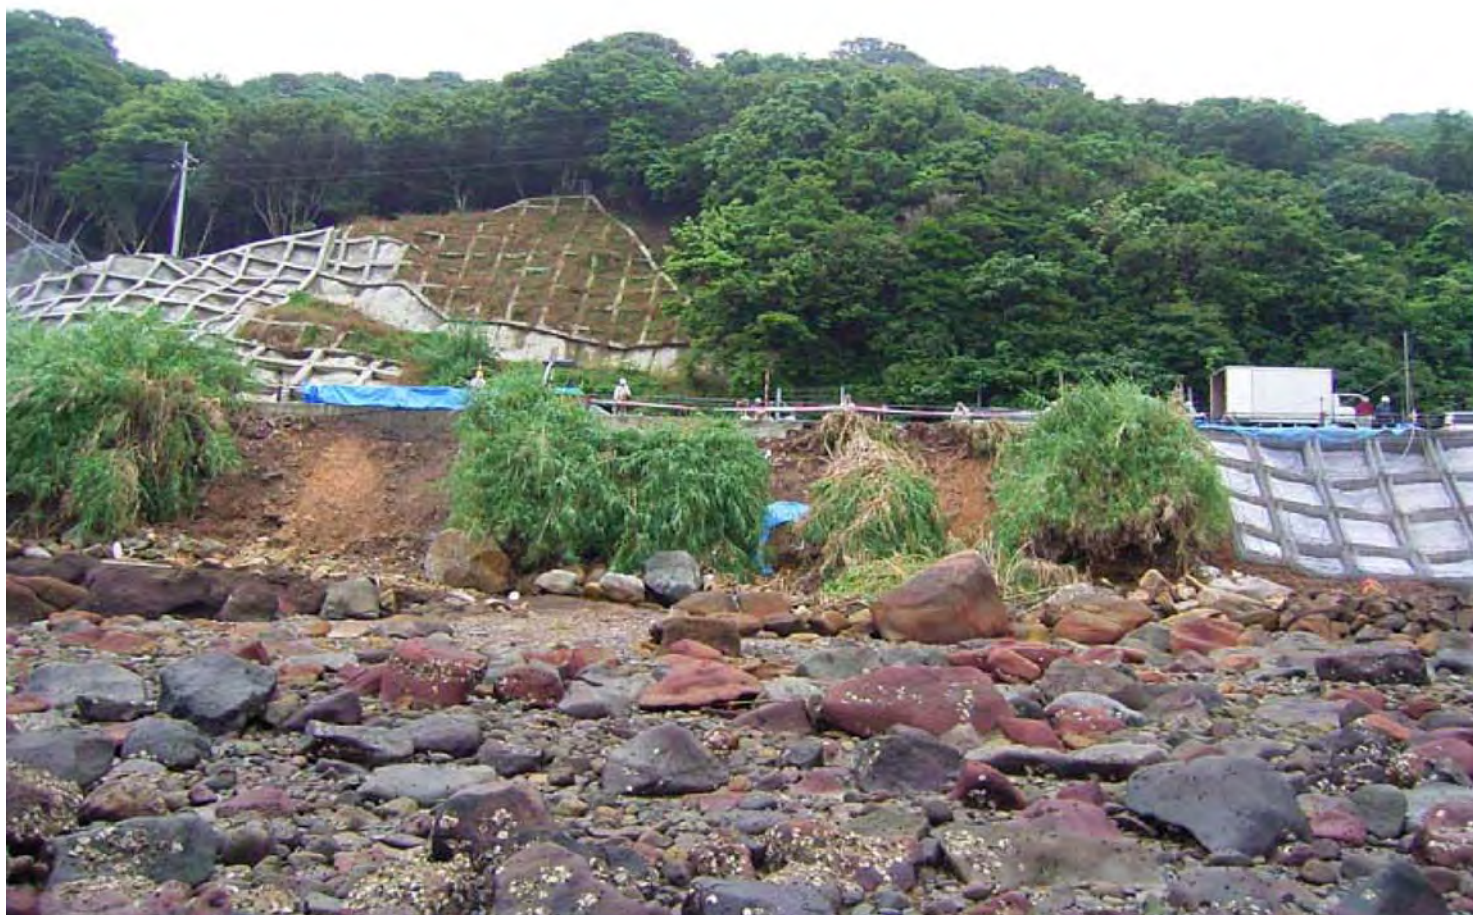
#### 路肩下斜面の崩壊事例(H23)

- ・連続雨量65mm、最大時間雨量13mmで崩壊

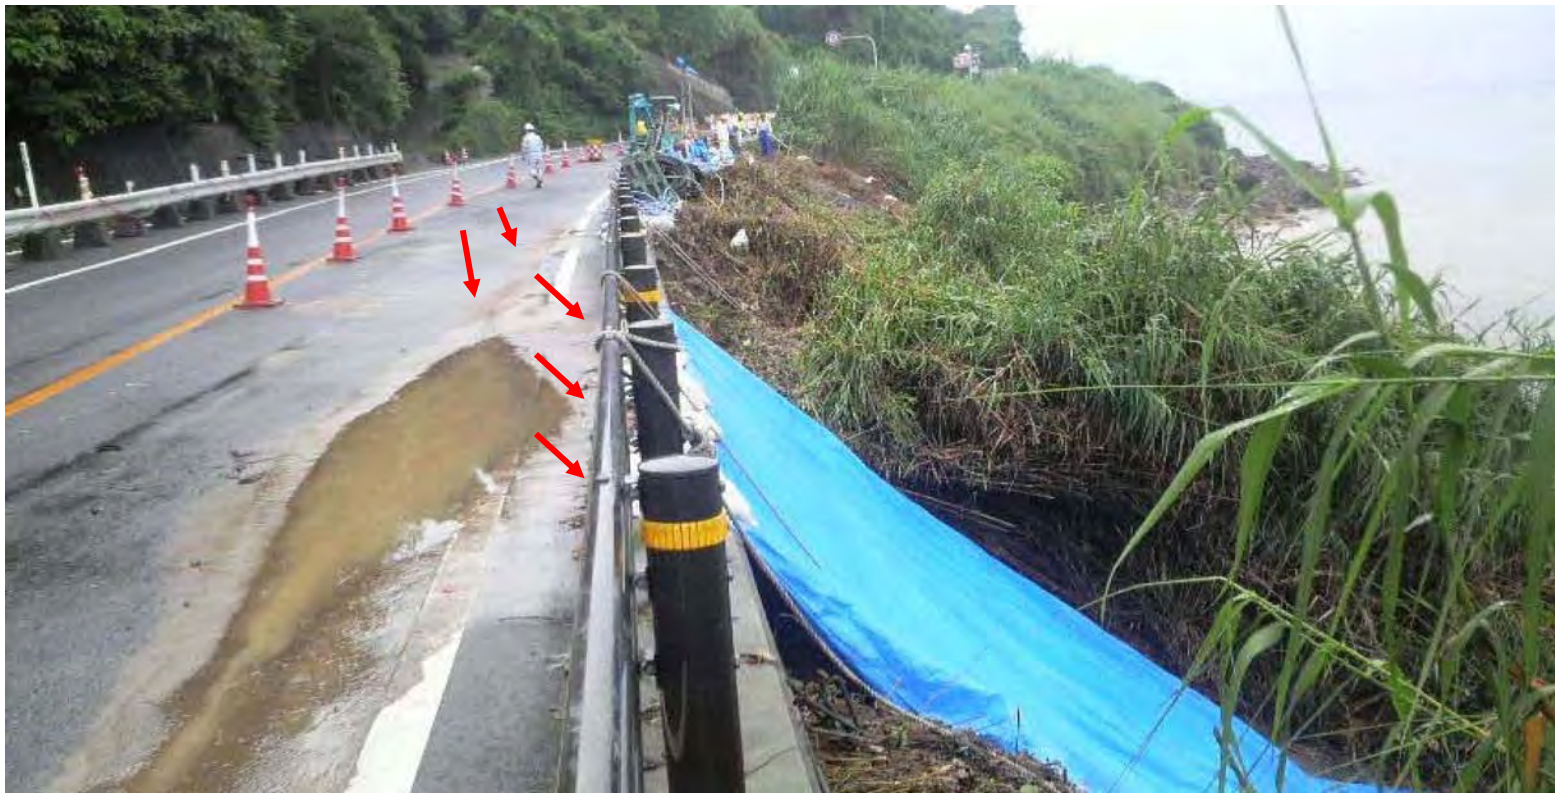
路面の表流水が流入した痕跡あり

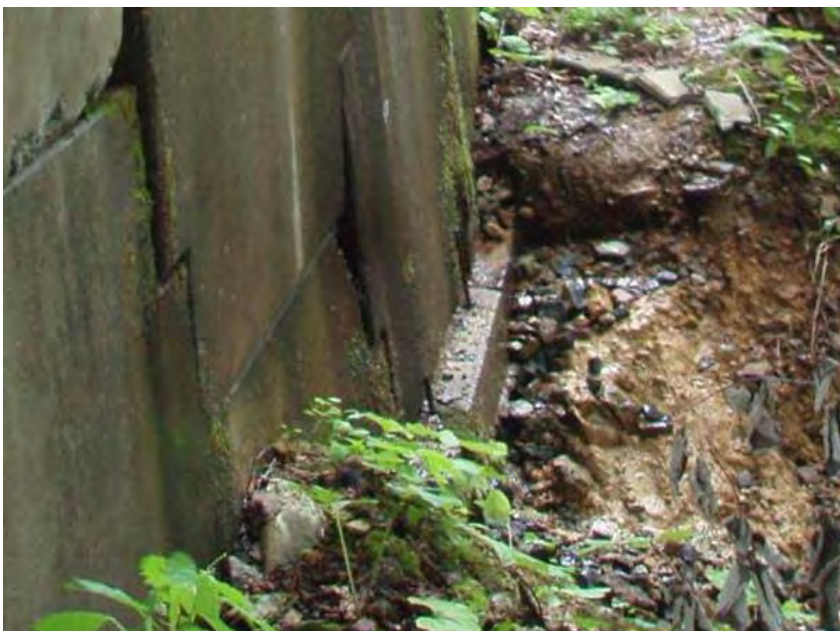
雨水処理が不十分なために斜面上の補強土の壁面基礎部が洗掘されている事例

- 構造物の安定上大きな影響→急激な崩落につながるおそれ
- 日常の点検で発見が困難

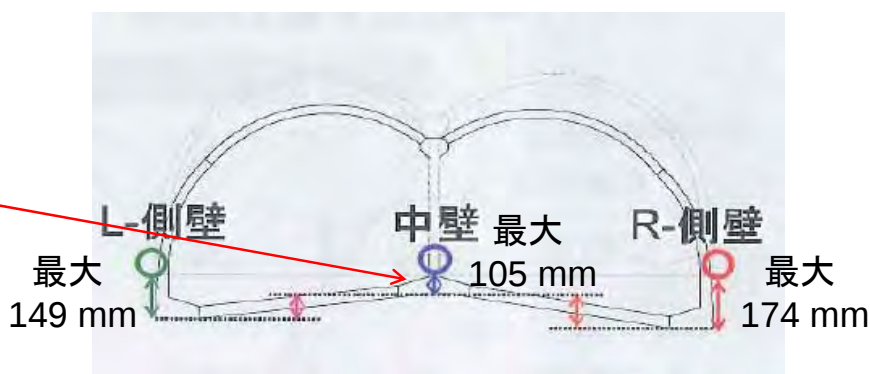
センターピアのクラック  
(クラック幅 最大0.7mm)

不同沈下

- ・アーチカルバートの不具合は、基礎地盤の不同沈下によるものと考えられる。
- ・不同沈下は、基礎地盤の評価を誤り、適切な対策工が実施されなかったことが要因と考えられる。

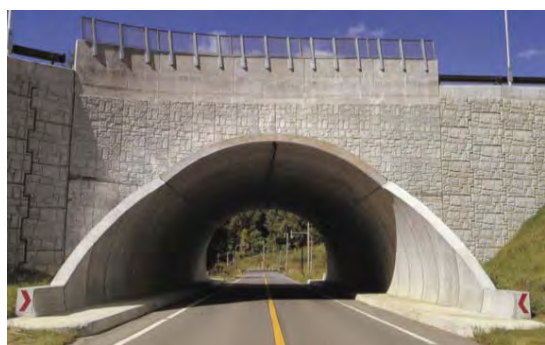
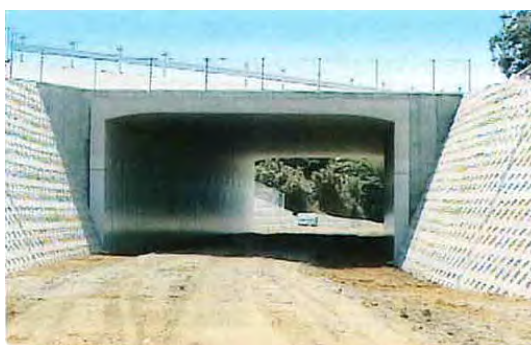
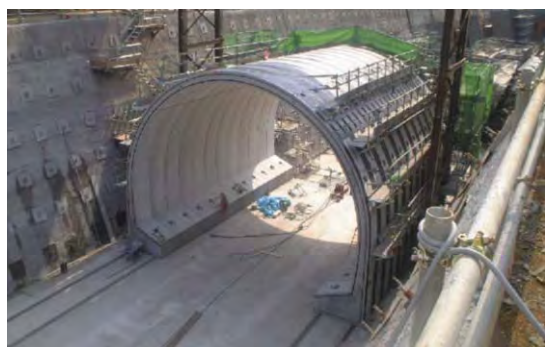
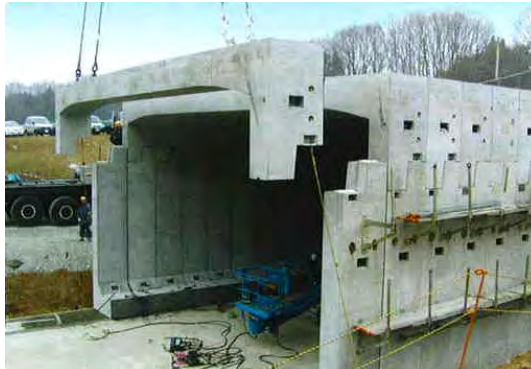
施工過程の影響によると考えられる損傷事例

- 施工方法の規定
- 施工過程に関する必要な照査の実施
