# AIを活用した道路橋メンテナンスの効率化 に関する共同研究報告書(Ⅱ-1) -非破壊検査技術を用いたコンクリート床版上面の 滞水検知手法の開発-

# 令和5年3月

AIを活用した道路橋メンテナンスの効率化に関する共同研究 点検 AI(床版の土砂化等)開発グループ

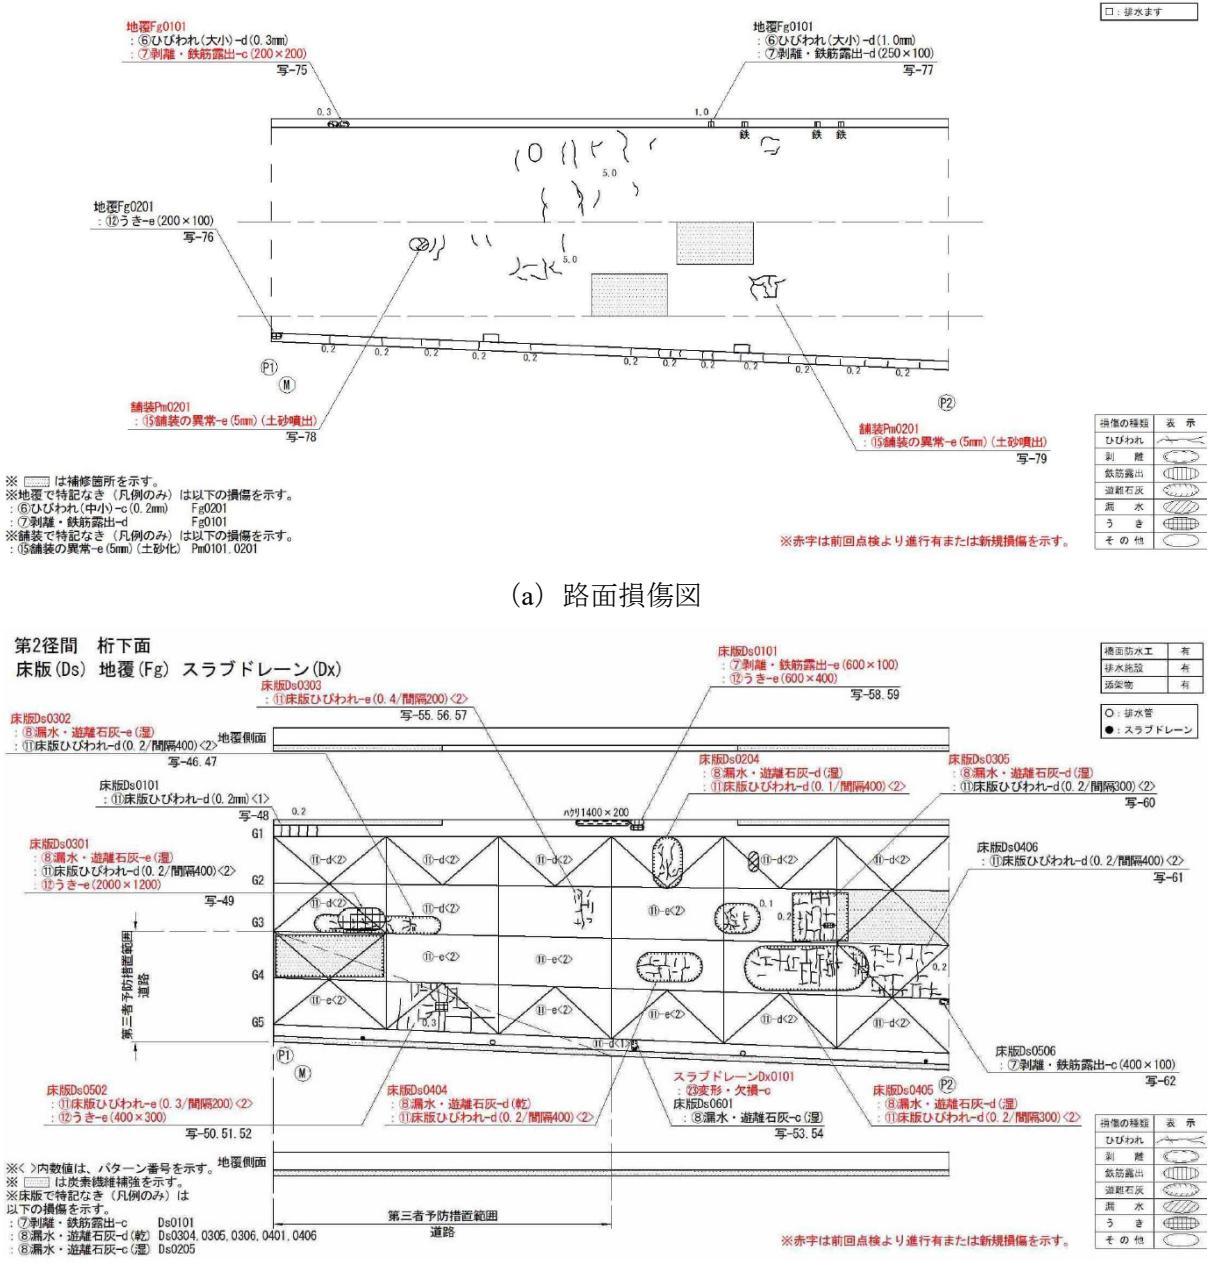
図-3.1.4 路面及び床版下面損傷図(第2径間)

第2径間では、図-3.1.2より右路肩及びP2付近の走行車線部に上面補修されたことが確認できる.床版下 面に着目すると、比較的広範囲にひび割れが生じており、そのうちのほとんどの箇所で漏水・遊離石灰が確 認されている.遊離石灰の発生状況を写真-3.1.3 に示す.遊離石灰について、点検調書の記載には前回点検か ら新たに確認されたとあり、橋面防水工が実施された履歴があるものの機能せず、路面から水が浸入してい ることが分かる.床版上面補修痕が集中していたP2付近の走行車線部の路面には写真-3.1.4のとおり土砂噴 出が確認されており、過去の補修痕に水が浸入し再劣化が生じている可能性が考えられる.P1 側舗装打継目 付近の路面に確認されている土砂噴出も同様に、過去の補修痕の再劣化の可能性がある.

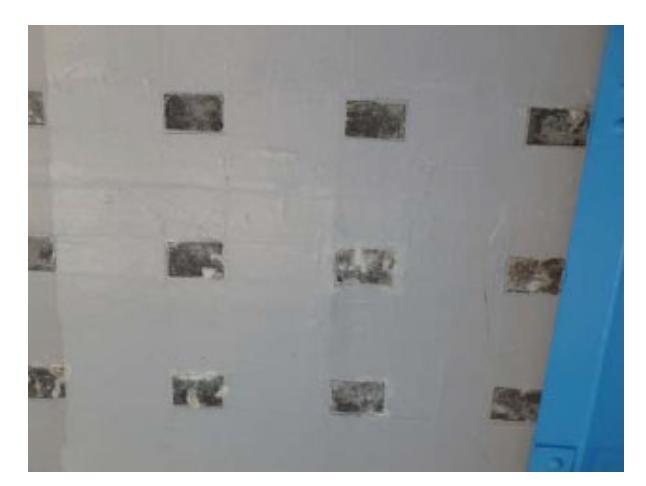
第1径間では、図-3.1.2より過去に舗装打継目に沿って広範囲の補修が実施されていることが確認できる. 床版下面には写真-3.1.2のようにG4-G5桁間を除いて全面に炭素繊維シートが格子状に貼り付けられており、 床版下面の状況が確認できないため変状は記録されていない. G4-G5桁間については、一部パネルで0.5mm を超えるひび割れが生じている.路面には一部補修痕があるものの、大きな変状は生じていない.

写真-3.1.2 炭素繊維シート貼付け状況

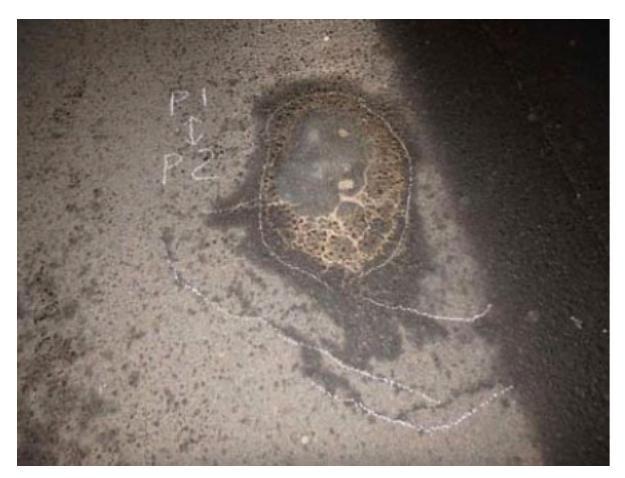
第3径間では、図-3.1.2より全体的に補修痕が点在している.床版下面では、第2径間ほどではないがひび 割れが生じており、一部のひび割れから漏水・遊離石灰も確認されている.また、遊離石灰確認箇所の直上 付近の路面には土砂噴出が確認されている.この遊離石灰について、点検調書の記載には前回点検から新た に確認されたとあり、第2径間同様に路面から水が浸入していると推察される.

写真-3.1.4 土砂噴出(路面損傷図内の写-78)

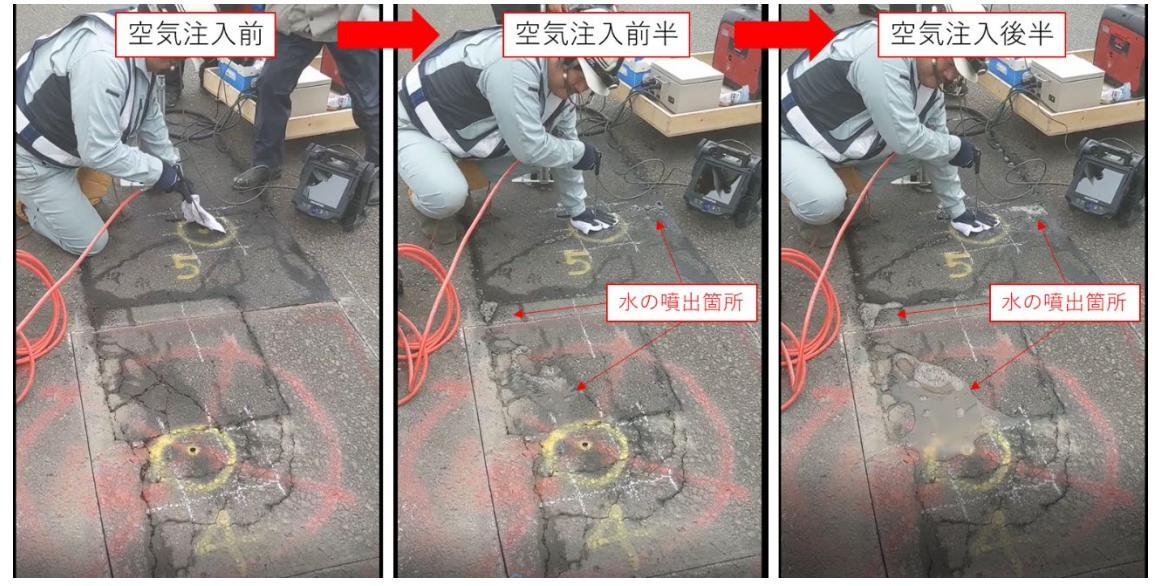
図-3.2.2(a)~(c)に開削前の舗装状態,図-3.2.3(a)~(c)に開削箇所の床版上面の状態を示す.No.1 は全体的にコンクリートの剥離や劣化等が見られず健全な状態であった.No.2では湿潤状態の部 分でコンクリートが劣化しており部分的な欠損が生じていた.隣接する舗装補修部に生じた損傷 から水分が供給されていた可能性が高い.No.3では床版上面にうきが確認された.No.4 は床版上 面の補修が行われており,上面補修部をハンマーで壊し既設コンクリートを確認すると,セメント ペーストと骨材の剥離が生じておりコンクリートが欠損していた.No.5 も No.4 と同様にセメント ペースト骨材の剥離によるコンクリートの欠損が見られ,滞水も生じていた.コンクリートの欠損 は床版の上側鉄筋位置まで進行しており,鉄筋の腐食も確認された.No.4 と No.5 の開削箇所につ いては,舗装を開削する前に小径微破壊検査で使用したエアブローで空気を注入すると,補修部の 損傷している箇所や補修部と既設アスファルトの境界部から水が噴出されるのを確認した(図-3.2.4 赤矢印).当箇所において水の噴出が確認された部分から,床版上面に橋面水が供給されてい たと考える.

図-3.2.4 空気注入による床版内部の滞水状況の確認

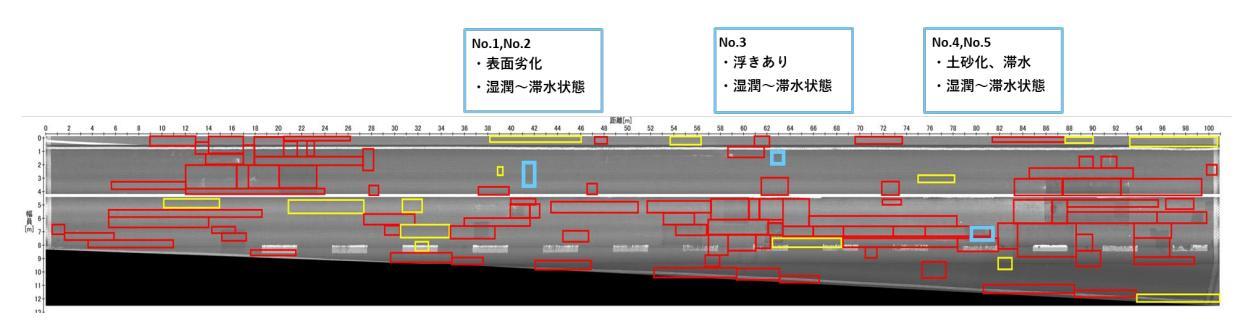
一方,グループ3評価をつけていない箇所でも開削調査を実施している(No.1, 2, 3). 電気抵 抗式水分計で床版上面の水分状態を調査した結果,床版上面は湿潤状態~滞水状態であった.この 原因の一つとして,レーダ計測日と開削調査日で床版上面の水分状態が変動したことが考えられ る.床版上面の水分状態は,舗装のひび割れや継ぎ目箇所からの雨水の浸入や蒸発により変化す る.レーダ計測日は令和元年11月28日に対して,開削調査日は令和2年1月11日と期間が開い たため,水分状態が変動したものと考えられる.

以上のことから,解析結果と水分状態との整合を検証するには、レーダ計測後すぐに開削調査を 行い、同じ条件下で検証することが必要と考えられる.

図-3.3.17 開削調査箇所と解析結果の重ね合わせ図

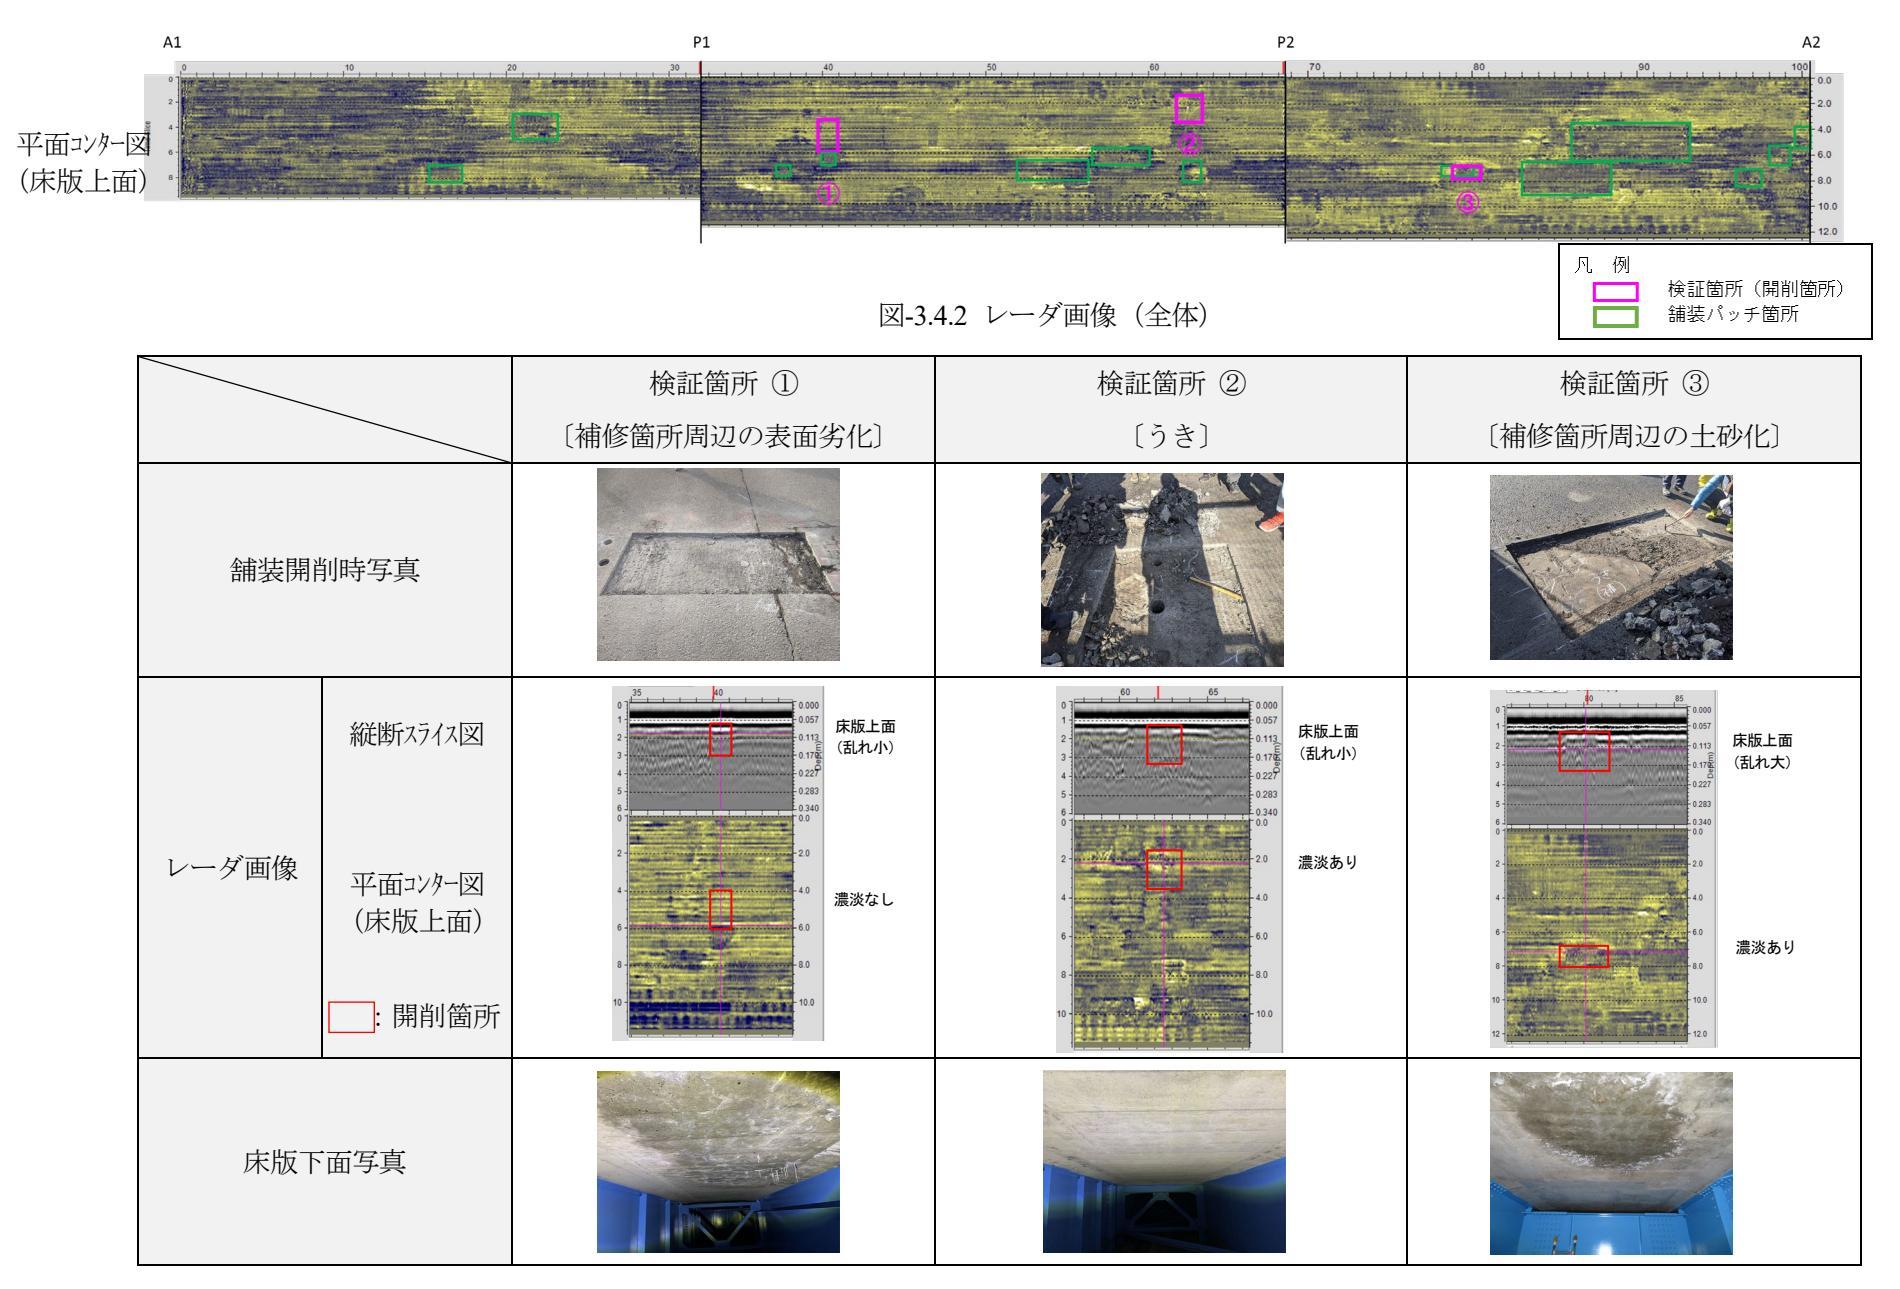
検証箇所③の土砂化している箇所では、縦断図の乱れが大きいことから、乱れの程度を確認する ことで判定可能であると考えられる.一方、検証箇所①の表面劣化や検証箇所②のうきでは縦断図 の乱れに大きな差がないため、レーダ画像からその種別を判定することは困難であると考えられる.

図-3.4.3 損傷状況とレーダ画像

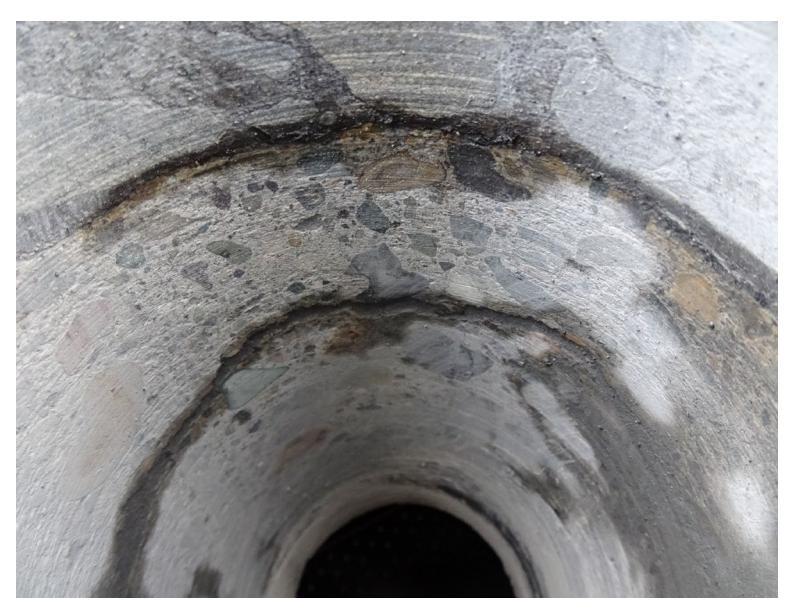
ここで、写真-3.5.1 と写真-3.5.2 より各種試料を目視で確認すると、Core-02 は柱状を示しておら ず、スライス片を生成する前から分離している.これは試料採取時に生じた負荷で折れるもしくは 分離した可能性もあるが、少なくともスライス片②と③に関しては、コア削孔後の孔内において同 位置に水平ひび割れと滲出する水や、削孔中に泥状になったモルタル分が削孔穴から析出するなど が確認されており、採取前から柱状を保てずに分離していた可能性が高いことがうかがえる(写真 -3.5.3、写真-3.5.4).

写真-3.5.3 Core-02 採取後の削孔穴

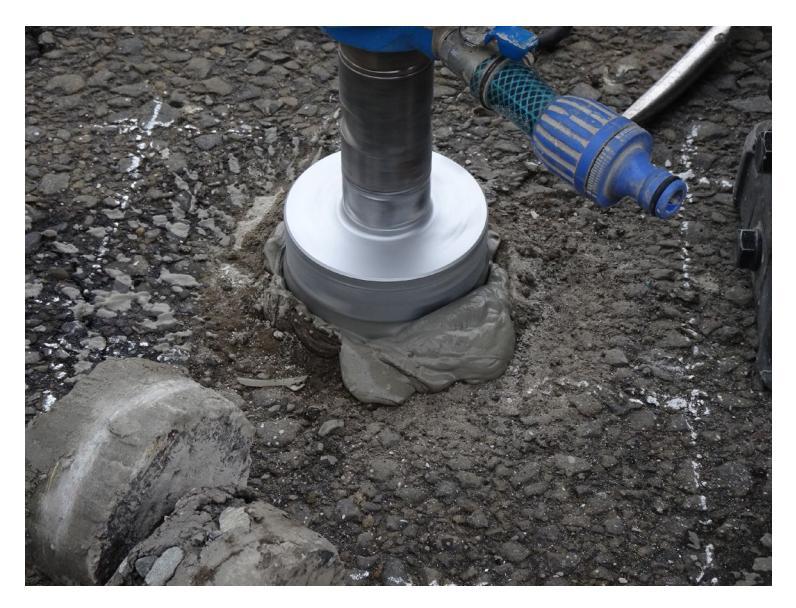
写真-3.5.4 Core-02 削孔時に析出したモルタル成分
(ii) 飽水状態含水比と絶乾密度による劣化傾向

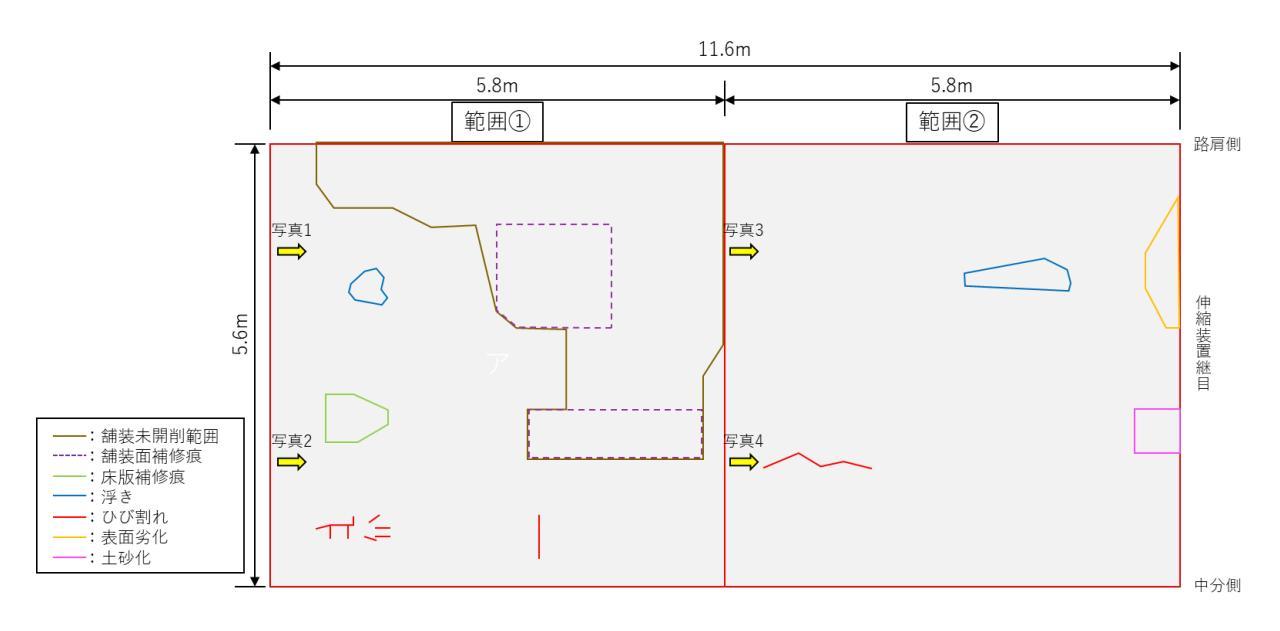
舗装開削後に目視及び打音検査により確認した床版上面状態を図4.2.2 及び写真4.2.2 に示す. 一部舗装未 開削範囲があるが,これは舗装と床版との接着が強く舗装を剝がすことができなかった範囲である. 伸縮装 置継目付近で土砂化及び表面劣化が確認された. 床版上面の滞水については目視では判別が困難であったた め,図4.2.2 には含んでいない. 別途床版上面の水分量測定を実施しているため,その結果については4.3 で 詳述する.

図-4.2.2 確認された床版上面状態

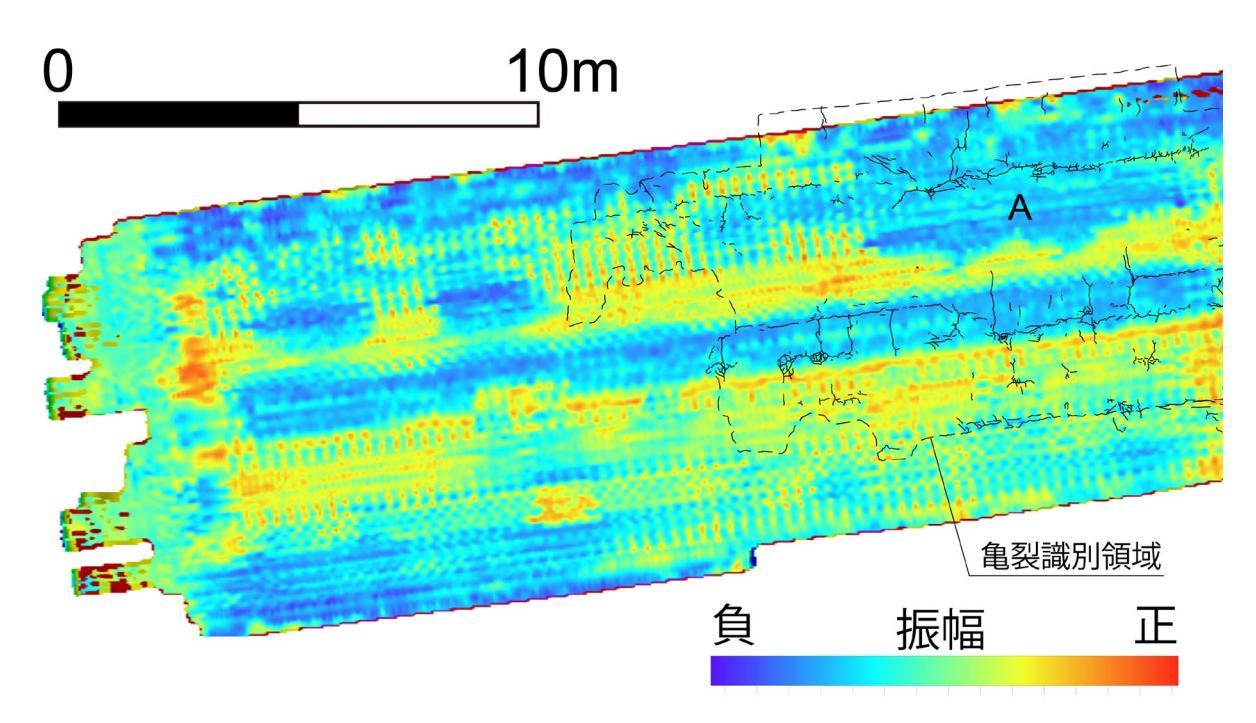
図-4.6.6 のオルソ画像より亀裂を確実に識別できた範囲の境界を,図-4.6.8~図-4.6.11 に亀裂識別 領域として破線で明示している.したがって,レーダ記録と舗装表面の損傷の比較対象域は破線の 枠内となる.鉄筋の反射パターンが失われている領域,すなわち橋軸直角方向の主鉄筋の縞模様が 確認できない領域の多くに亀裂が存在しており,電磁波レーダの断面記録と相関性が高いことがわ かる.ただし,一部の領域では,図-4.6.8 のA付近のように亀裂が認められていないにも関わらず, 鉄筋の反射パターンが失われている箇所も存在する.

図-4.6.8 亀裂分布と同走時断面の比較(区間1)

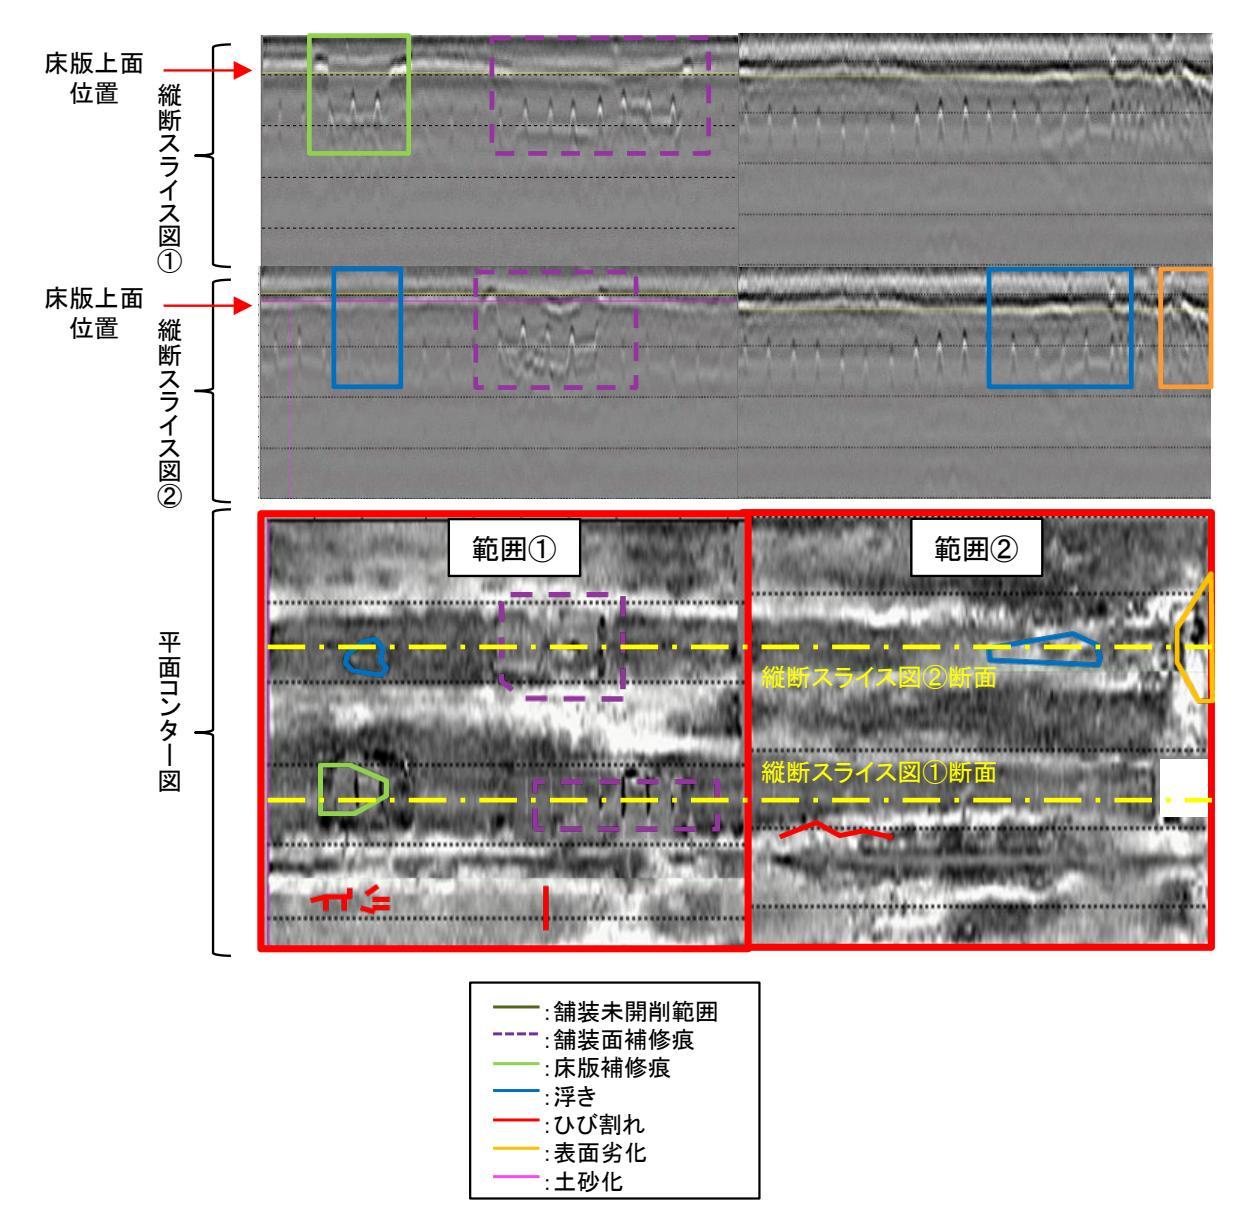
次に表面劣化,ひひ割れ及び浮きの箇所を見ると,図4.7.2 で示した滞水状態の範囲と被っているが,他の 滞水状態の範囲と比較して明確な違いは確認できない.表面劣化及び浮きを含む断面位置の縦断スライス図 ②を見ても,表面劣化や浮きの範囲と他の範囲に違いは確認できなかった.以上より,表面劣化・浮き・ひ ひ割れについては,ハンディ式電磁波レーダによる点検では検知が困難であると考えられる.

図-4.7.4 ハンディ式電磁波レーダ測定結果と床版上面状態結果の比較
