戦−65 積雪寒冷地における既設RC床版の損傷対策技術に関する研究

【要旨】

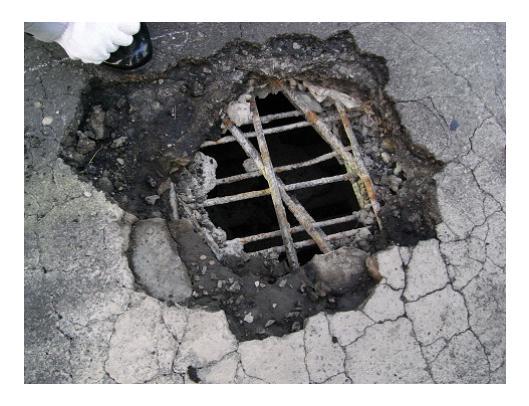
近年、道路橋床版においては、橋梁の老朽化や、交通 量の増加及び過積載車両の増加に伴い、写真-1に示すよ うな床版の陥没が数多く報告されている。積雪寒冷地に おいては、このような床版陥没部周辺のコンクリートが 凍結融解作用によって脆弱化しているケースが多い^{1),2)}。 したがって、床版陥没部の補修に当たっては、補修する コンクリートと既設床版との一体性を確保することが重 要であり、陥没部周辺の脆弱したコンクリートを確実に 除去する必要がある。

写真-1 陥没が生じた RC 床版

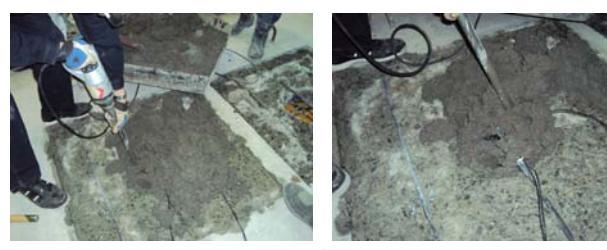
(d)補修前の床版下面状況 (e)補修後の床版下面状況 写真-2 床版陥没部の補修状況

供試体の形状寸法および配筋を表-1に、コンクリート の圧縮強度等表-2を示す。供試体は陥没の事例が多い昭 和40年ごろの床版を想定して製作した。床版厚さ160mm で鉄筋には丸鋼を用いた。実験は、陥没を設けない無垢 な供試体(以下、「無補修供試体」という。)と、模擬的 な陥没に対して補修を行った供試体(以下、「部分補修供 試体」という。)について実施した。部分補修供試体は、 1体の床版に対して、陥没を模擬した直径 300mm 程度の 2 つの孔を設け、それぞれ WJ およびピックにより孔の 表面を処理した。その後、ジェットコンクリートにより 補修を行った。写真-2に部分補修の状況を示す。ここで、 WJ による処理は、脆弱化したコンクリートを除去して 補修したケースを、ピックによる処理は、脆弱化したコ ンクリートを残すことを想定したものである。

- ・ 陥没部分の目視確認及び打音検査により、 陥没部分 の他、 陥没周辺の 脆弱範囲を調査する。
- ② 床版の陥没部の補修(図-1(b))
 ・脆弱したコンクリートの除去を行う。このとき、陥 没部周辺の床版表層の凍害劣化したコンクリートを 除去するとともに、くさび型に、陥没箇所の形状を 処理する。

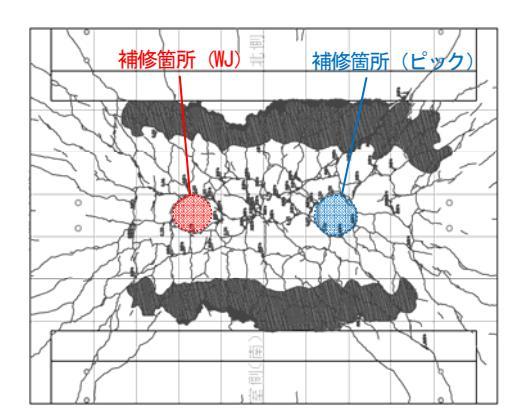
部分補修供試体の実験終了時の床版下面のクラック図 を図-3に、床版下面の状況を写真-4、5に示す。部分補 修供試体の破壊状況は陥没を補修した部分の再損傷では なく、無補修試験体と同様に図中にハッチで示した領域 が下方へ落ち込む走行部分全体のコンクリートの押し抜 きせん断破壊で終了した。WJおよびピックによる補修 箇所の周囲にはびわれが生じているものの、表-2に示す ように既設のコンクリートに比べて補修した部分のコン クリートの強度が大きいためか、補修したコンクリート 自体には目立った損傷は確認されなかった。本試験にお いては、脆弱部の処理方法の異なる界面状況に対してコ ンクリート埋戻しを行った2つの補修箇所で、目視によ る調査結果であるが損傷状況には明確な差は確認されな かった。

図-3 床版下面のクラック図(実験終了時)

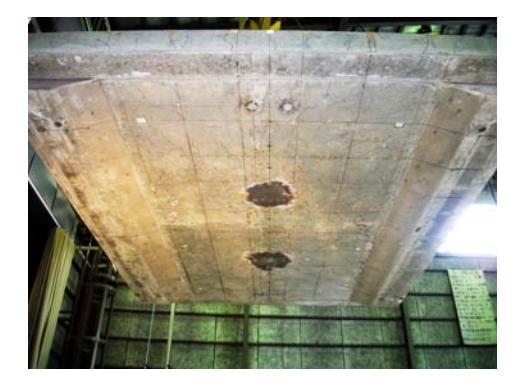
写真-4 実験終了後の床版下面の状況

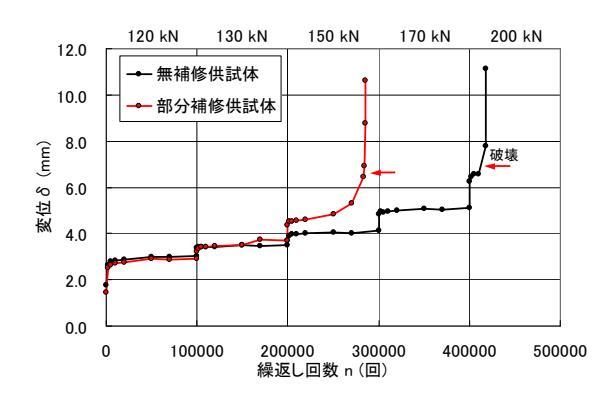
図-4 無補修供試体との繰返し回数と変位の関係の 比較(活荷重たわみ)

図-4に、無補修供試体と部分補修供試体の繰返し回数 と鉛直変位の関係を示す。無補修供試体では、荷重200kN の1万回走行時に鉛直変位が急増し、せん断破壊により 終局状態に至った。これに対して部分補修供試体では、 荷重150kNに入ってから、鉛直変位が緩やかに増加し始 め、83756回走行時に鉛直が急増し押し抜きせん断破壊 により終局状態に至った。ただし、繰返し回数は輪荷重 130kN(走行回数20万回)の途中まで、補修の有無によ る鉛直変位の差はほとんどないが、150kNの荷重段階か

これより、無補修供試体に比べて部分補修供試体の疲 労寿命は1/4 程度であることがわかる。この原因につい ては、本実験の範囲では明確にすることができなかった が、既設コンクリートと補修したコンクリートの強度や 剛性の違いや既設コンクリートと補修したコンクリート の界面(新旧コンクリートの界面)の特性等に着目し、 さらなる検討を行う必要があると考えられる。

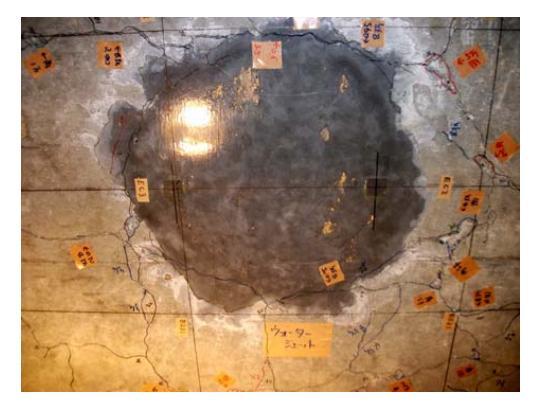
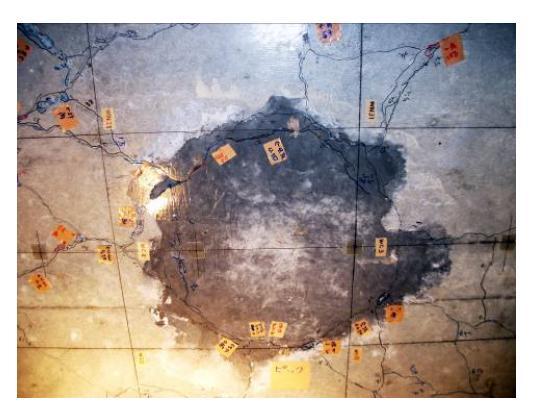
写真-5 補修実施箇所の状況 (実験終了時)
