メンテナンスサイクルに対応したグラウンドアンカーの維持管理手法に関する研究

A Study on the Maintenance Technique of Ground Anchor Corresponding to the Maintenance Cycle

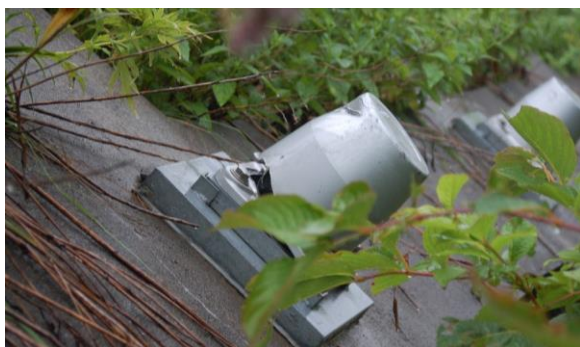
写真-2.1 新タイプアンカーの頭部損傷事例

旧タイプアンカーでは損傷箇所には占める頭部損傷の比率が38%と新タイプアンカーの20%を大きく上回っている。旧タイプアンカーでの頭部損傷は頭部コンクリートの劣化やアンカーの飛び出し等により、頭部コンクリートに浮きが生じたり、クラックが発生したりしているものである。新タイプアンカーで頭部損傷が確認された点検記録表を確認すると、積雪寒冷地が多く含まれていた。頭部損傷が確認された箇所を再調査したところ、

写真-2.1のように除排雪作業により損傷したと思われる箇所が多かった。路側帯には道路上から除雪された雪とのり面上部に設置された雪崩予防柵から除雪された雪がのり面下部を堆雪場所として使用することが多い。雪崩予防柵からの除雪は作業員による人力作業が基本であるが、作業従事者の確保困難な状況、作業者の安全確保等の観点から機械施工も取り入れられている。また、堆

雪場所からの排雪にあたってはバックホウが使用されることが多く、除排雪の機械作業によりり面最下段部に設置されたアンカーキャップが損傷しているものと推測される。その他には落石によりアンカーキャップが損傷している事例もあった。

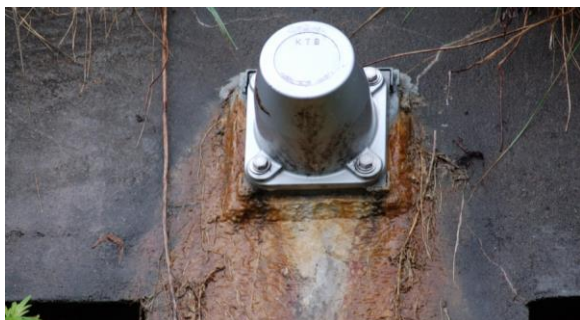
写真-2.2 湧水跡の事例

新タイプアンカーでは損傷パターンに占める湧水跡・遊離石灰の比率が50%と旧タイプアンカーの36%を大きく上回っている。新タイプアンカーの湧水跡・遊離石灰の比率が高い原因は特定されていないが、新タイプアンカーの場合にはアンカー背面に地下水が存在するとシース管外部を伝わって受圧構造物表面に流れ出す場合があり、これも原因の1つではないかと思われる。また、写真-2.2に示すように地下水のみでなく背面土も伴って湧出するケースが多い。新タイプアンカーは二重防食が施されているので湧水等によりテンドンが腐食の可能性は低いが、アンカー孔にテンドンを挿入際にすれ等が原因で防食材が傷つけられ、防食効果が低下している場合も想定されるので、湧水跡が確認されるアンカーのり面では排水孔を設置する等の対策を講じる必要がある。これに対して旧タイプアンカーでは遊離石灰の比率が高くなっている。これは、旧タイプアンカーの場合アンカー頭部に頭部コンクリートを使用することが多く、この頭部コンクリートの劣化により発生したクラック等から侵入した雨水等により、コンクリートに含まれる石灰が湧出することが多いためと考えられる。

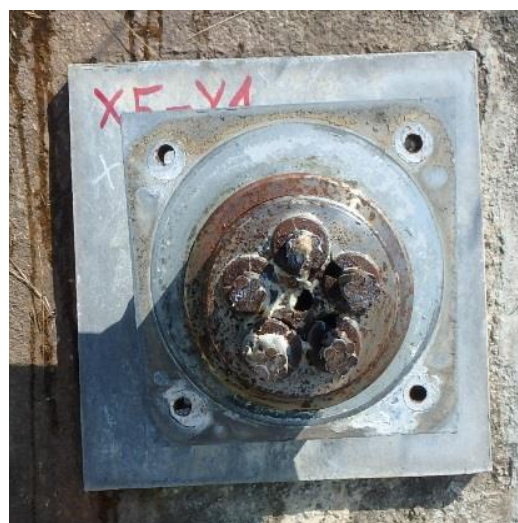
写真-2.5 アンカー頭部の状況(X5-Y4)

また、アンカーキャップ中央付近を位置c'とし、最外周の4点(b, d, f, h)の平均値との温度比である外周温度平均値/c'を表-2.2に示す。湧水が目視で確認されるアンカー(X4-Y2)は24.4℃と最も低く、その他のアンカーキャップ中央の温度は約25℃であった。しかし、アンカー(X4-Y4, X5-Y4)の2本はアンカーキャップ中央の温度が約29℃と高くなっていた。アンカー(X5-Y4)は写真-2.5に示すように、キャップ内に湧水はなかったが、アンカーヘッドには少しではあるが錆が確認されている。今回の調査では全ての頭部詳細調査を行っていないので、アンカー(X5-Y4)以外のアンカーキャップ内の湧水の有無は不明であるが、アンカーキャップ中央の温度が低い場合には、キャップ内が湧水で満たされている可能性があると考えられる。

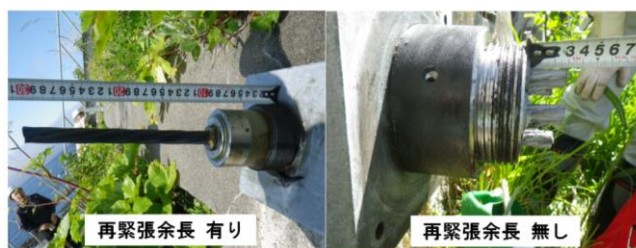
写真-3.1 アンカーの再緊張余長の例

アンカーの損傷事例として報告される鋼線破断は、頭部背面で破断している場合がしばしば見られ、頭部背面調査はアンカーの健全性診断のため重要な調査の1つであると考えられる。しかし頭部背面調査を実施するためには、写真-3.1に示すように、緊張力除荷のための十分な再緊張余長が必要であることや、緊張力を完全に除荷してアンカーヘッドを取り外す必要があったり、調査後に再緊張を行う必要があったりと、時間と手間やコストが掛かる等のデメリットがある。そこで、頭部背面に内視鏡カメラを挿入して、カメラ映像で内部状況を把握することを試みた。

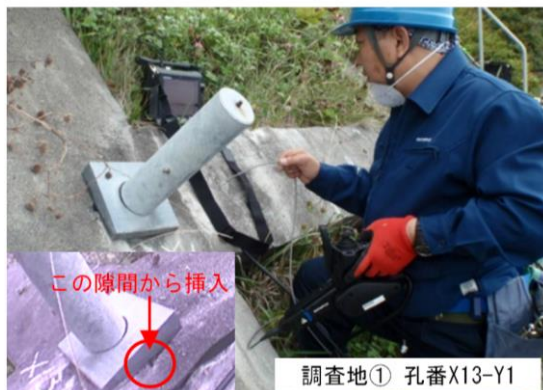
写真-3.3 内視鏡カメラ挿入状況 (調査地①)

調査結果一覧表を表-3.2に示す。調査地①ではアンカー5本に対して頭部背面調査を実施した。アンカー3本(アンカー孔番X15-Y1, X16-Y2, X19-Y7)については、頭部詳細調査及びリフトオフ試験を実施し、その後に緊張力を除荷して定着具を取り外して目視調査する従来法と、孔内へ内視鏡カメラを挿入して調査する内視鏡カメラ法と2種類を行った。また写真-3.3に示すように、支圧板と受圧構造物との間に隙間があるアンカー2

- ・カメラを挿入しやすくするためガイド管等のツールを使用。
- ・カメラ操作や挿入にはある程度テクニックが必要である。

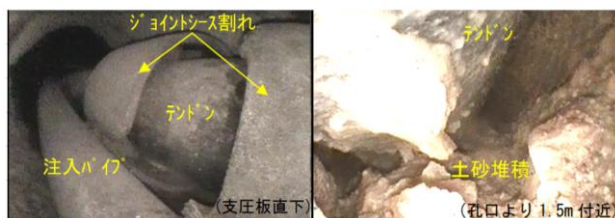
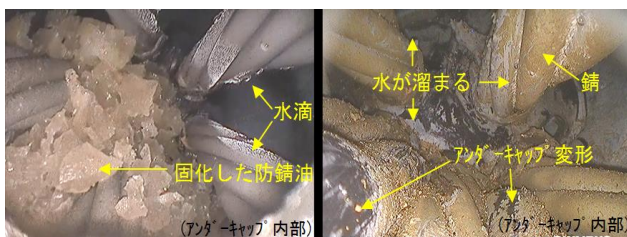
写真-3.4 アンカーの内視鏡カメラ画像

本 (アンカー孔番 X13-Y1、X22-Y2) については、緊張力を除荷せずにその隙間から内視鏡カメラを挿入して調査を行った。頭部背面調査結果から、緊張力を除荷し定着具を取り外して調査した3本のアンカーについては、いずれのアンカーにおいても、頭部背面でジョイントシースが破損していること、防錆油 (止水樹脂) が無いことを、目視調査と内視鏡カメラ調査の両方で確認した。また、緊張力を除荷せずに支圧板と受圧構造物との間の

隙間から内視鏡カメラを挿入して頭部背面調査を実施した X13-Y1 のアンカーも、写真-3.4 (調査地①) のように前述の3本と同様の損傷を確認した。X13-Y1 のアンカー同様に、緊張力を除荷せずに支圧板と受圧構造物との隙間から内視鏡カメラの挿入を試みた X22-Y2 のアンカーは、孔口付近で外部から侵入した土砂 (グラウト材ではない) により、それ以降の挿入ができなかった。

調査地②の頭部背面調査については再緊張余長が短く緊張力の除荷が不可能であったため、図-3.1 に示すようにアンカーヘッド中央の貫通孔 (防食材注入孔) から内視鏡カメラを挿入して調査を実施した。図-3.2 に示したアンカー頭部詳細のように、アンダーキャップが取り外せないため、今回の調査ではアンカーキャップ内の状態を内視鏡カメラで観察した。調査を実施した3本のアンカーは外観目視点検では損傷は確認されず、健全性調査の対象とはならないアンカーであったが、写真-3.5 (調査地②) に示すように3本全てでアンダーキャップ内の湧水または水滴を確認した。また、2本のアンカーにおいて防錆油 (防食防錆弾性シール材) の固化や、鋼線の錆を確認した。
