コンクリート桁（床版橋）（滞水）

# 1. 滞水【プレテン中空床版橋】

2. 滞水【RC中空床版橋・ポステン中空床版橋】

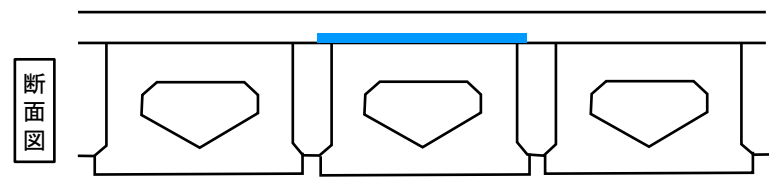
### 1. 舗装下の滞水 外観変状無し

- ・舗装下に滞水
- ・凍結防止剤散布地域は、塩化物イオンを含んだ水が滞水（桁上面で塩害や土砂化が発生している可能性がある）

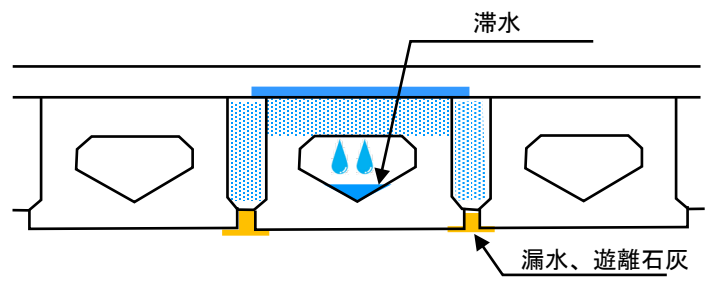
### 3. ホロー桁内に滞水 外観変状有り

- ・ホロー桁内に滞水
- ・凍結防止剤散布地域は、塩化物イオンを含んだ水が滞水
- ・間詰部から漏水、遊離石灰が析出

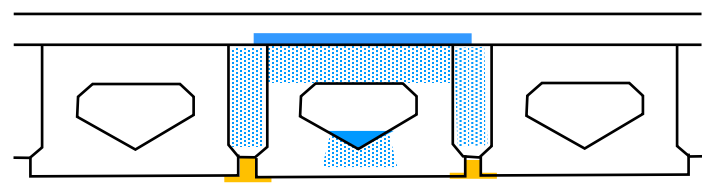
### 4. 桁下面のコンクリートに浸透 外観変状有り

- ・ホロー桁内の常時滞水した水が、コンクリート内部を浸透
- ・凍結防止剤散布地域は、塩化物イオンを含んだ水が浸透

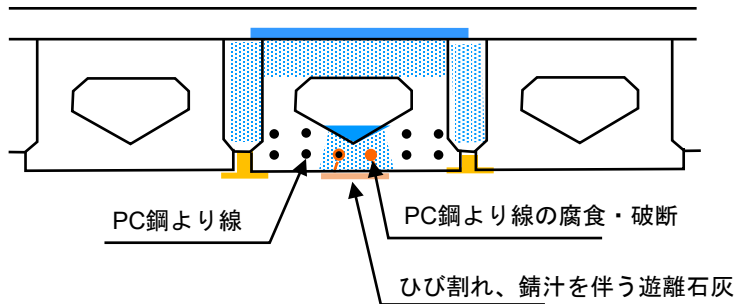
### 5. 鋼材の腐食・破断

- 桁下面に設置された鋼材の腐食・破断
- 橋軸方向のひび割れ
- ひび割れから錆汁を伴う遊離石灰

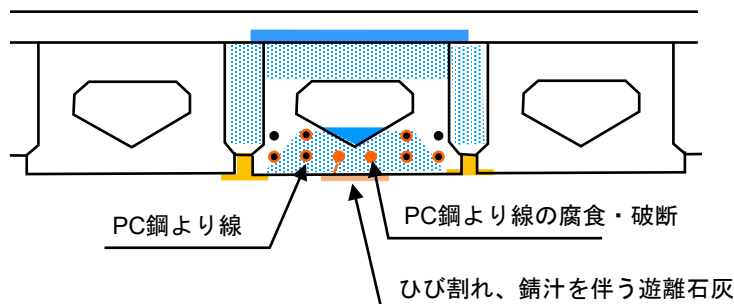
### 6. 鋼材の腐食・破断の進行

- 複数本の鋼材の破断が発生
- 桁下面に設置された鋼材の腐食・破断が進行
- 部材の耐荷力低下が懸念される
- 鋼材破断によりプレストレスが損失し、支間中央に曲げひび割れが発生したり、たわみが増加

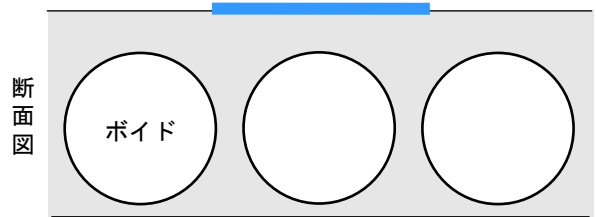
1. 舗装下の滞水 外観変状無し

- ・舗装下に滞水
- ・凍結防止剤散布地域は、塩化物イオンを含んだ水が滞水（桁上面で塩害や土砂化が発生している可能性がある）

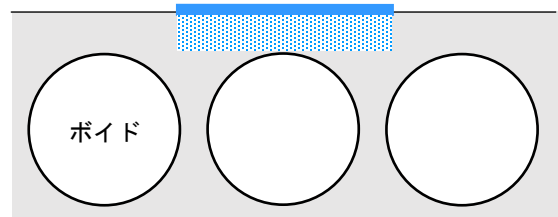
2. コンクリート内（ボイド管上側）への水の浸透 外観変状無し

- ・路面上に常時滞水した水が、コンクリート内部を浸透
- ・凍結防止剤散布地域は、塩化物イオンを含んだ水が浸透
- ・桁上面が土砂化していると、水の浸透が容易に行われる

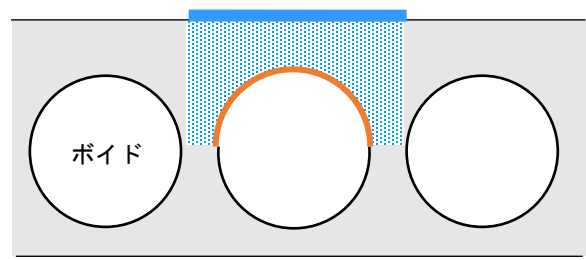
3. ボイド管（上側）の腐食 外観変状無し

- ・ボイド管の上側が腐食

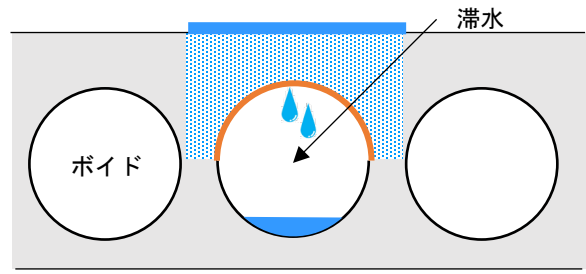
4. ボイド管内に滞水 外観変状無し

- ・ボイド管（上側）の孔食部からボイド管内に水が浸入、滞水

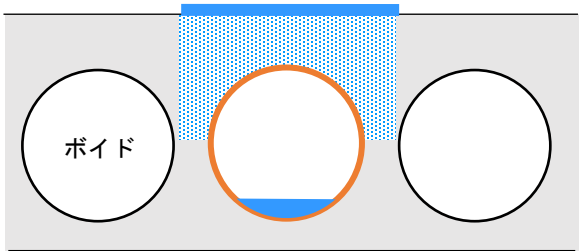
5. ボイド管（下側）の腐食 外観変状無し

- ボイド管内の滞水により、ボイド管（下側）が腐食

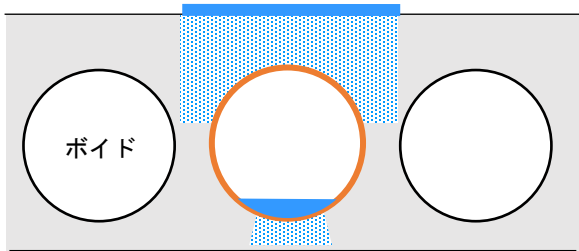
6. コンクリート内（ボイド管下側）への水の浸透 外観変状無し

- ボイド管内の常時滞水した水が、ボイド管腐食部よりコンクリート内部を浸透
- 凍結防止剤散布地域は、塩化物イオンを含んだ水が浸透

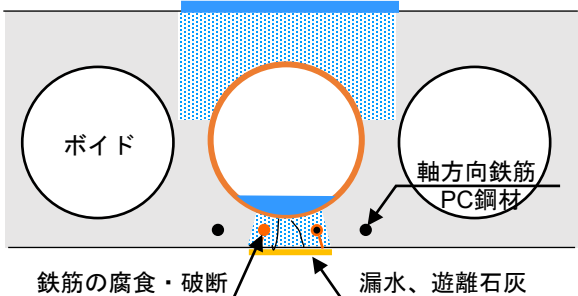
7. 鋼材の腐食・破断 外観変状有り

- 桁下面に設置された鋼材の腐食・破断
- 橋軸方向のひび割れ
- ひび割れから錆汁を伴う遊離石灰

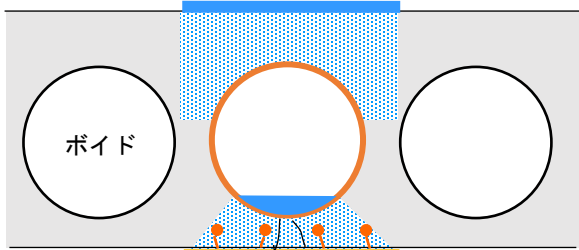
8. 鋼材の腐食・破断の進行 外観変状有り

- 複数本の鋼材の破断が発生
- 桁下面に設置された鋼材の腐食・破断が進行
- 部材の耐荷力低下が懸念される
- 鋼材破断によりプレストレスが損失し、支間中央に曲げひび割れが発生したり、たわみが増加
