第5回CAESAR 講演会 基調講演

# 地域の元気化と インフラの整備・維持・活用

## 第5回CAESAR講演会

### 中部地方整備局の地域支援

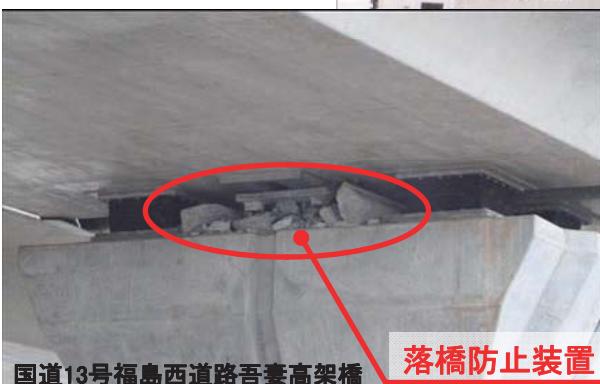
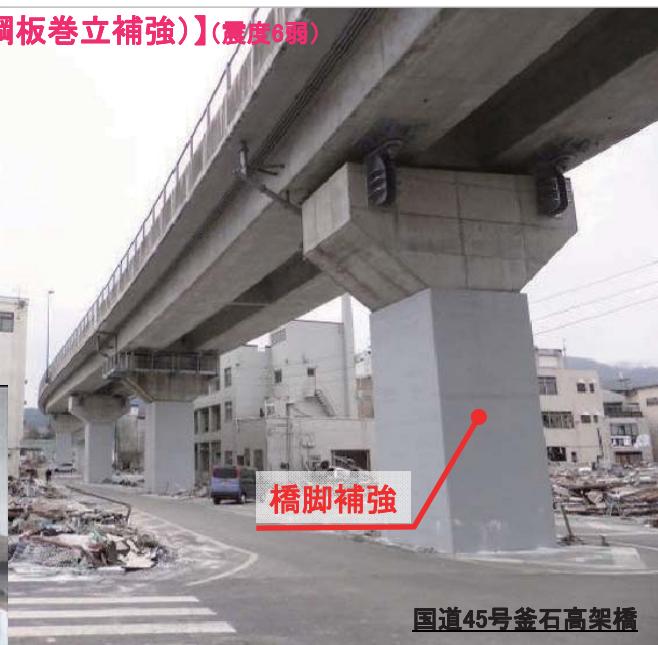
国道13号福島西道路吾妻高架橋

## 【耐震補強済み(鋼板巻立補強)】(震度6弱)

- ・地震動により損傷なし

## 【落橋防止装置が機能】(震度5弱)

- ・落橋防止装置(写真中央)の一部破壊
- ・桁を支えるゴム支承(黒い部分)は健全

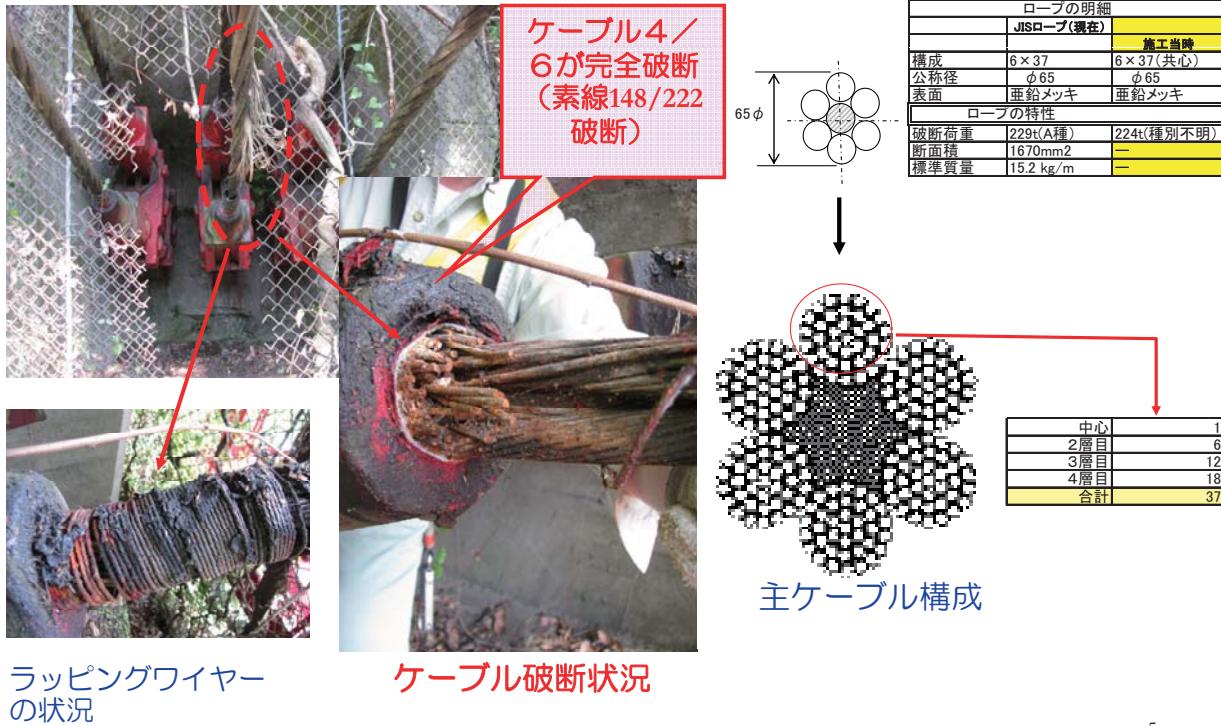
- 1956年（S31年）：佐久間ダム開発用道路として架設（電源開発）
- 1993年（H5年）・TL-20対応床版補強工事（縦桁増設・横桁補強）
  - 高欄嵩上げ工事
- 1995年（H7年）：橋梁塗装工事（約17年経過）
- 2005年（H17年）：ハンガー取替（破断部1箇所）
- 2011年（H23年9月）**主ケーブル破断発見（通報）**

- 2012年（H24年4月）破断以外にケーブルのずれを発見
- 2012年（H24年4月）浜松市より浜松河川国道へ**技術支援要請**
- 2012年（H24年4月）原田橋**全面通行止め**

## 1. 3 損傷状況（ケーブル関係）

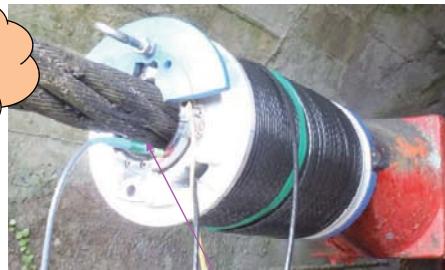
磁界センサー

ロープ上面は肌荒れが目立つ(元はメッキ)

下流側中央近傍部 (上面より撮影)

【結果】断面欠損率は上記表のように最大でも1%程度 腐食率に大差がないことにより測定範囲においては大きな損傷はないと判断

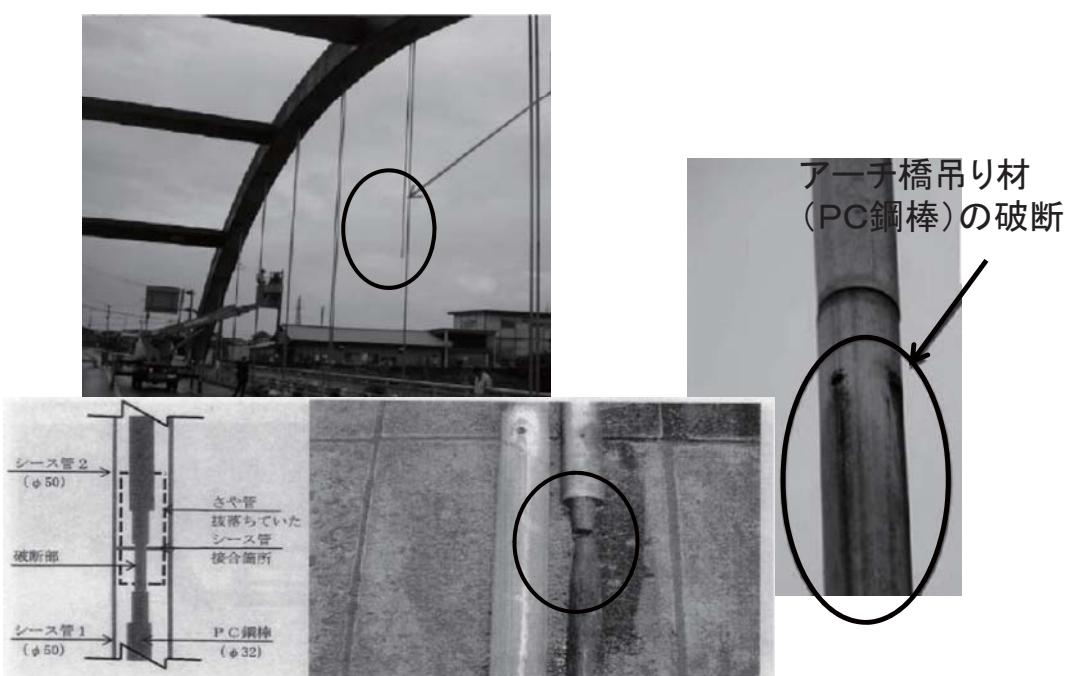
「保護管」の存在による、不測の悪影響(局部腐食)

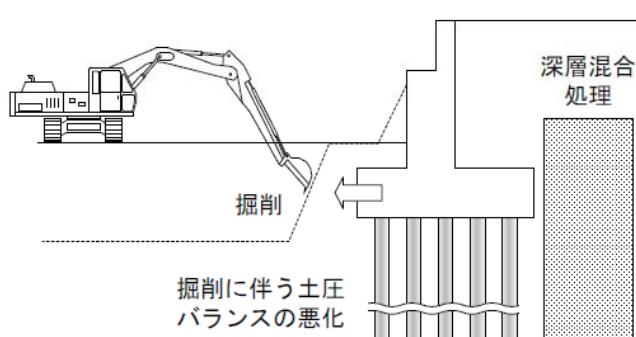
→施工時の地盤面の変化等の影響、不十分な対策、判定式の不適切な適用等により、側方移動の事例が多く発生  
→橋台の移動に伴い桁が損傷する例も発生

前面掘削による土圧バランスの悪化

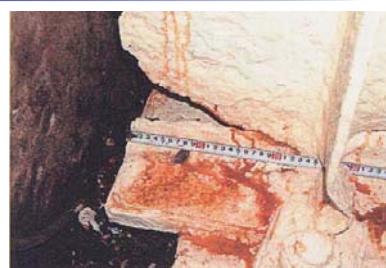
桁端部の腐食による断面欠損

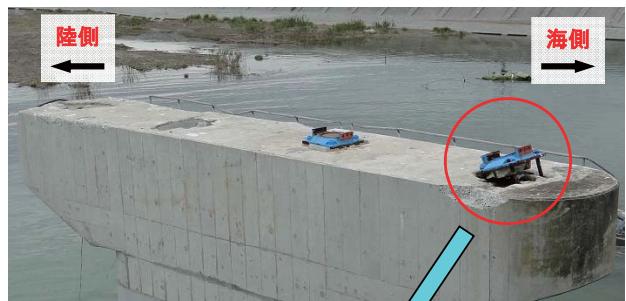
小泉大橋(固定支承を支持する橋脚)

海側の耳桁が上向きに持ち上げられる方向に上部構造が回転をしながら流出した可能性を示す損傷痕跡

海側の耳桁を支持している固定支承の損傷状況

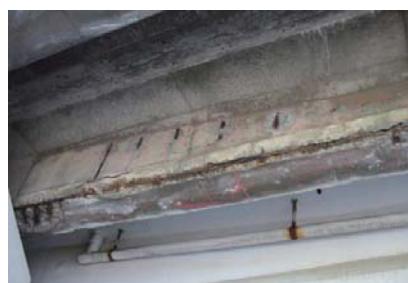
塩害による鉄筋腐食により剥落

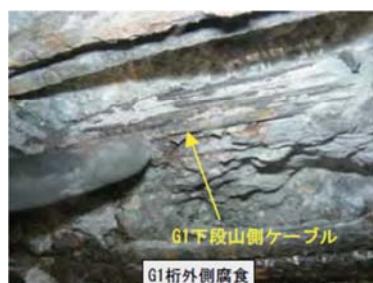
H21の調査で、PC鋼材の素線破断(8本のうち2本)

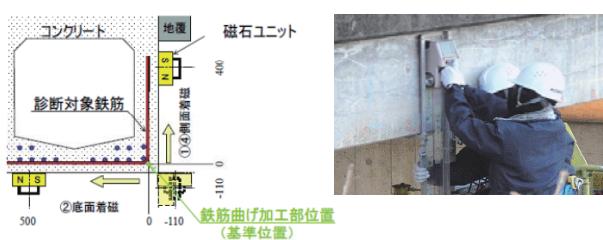
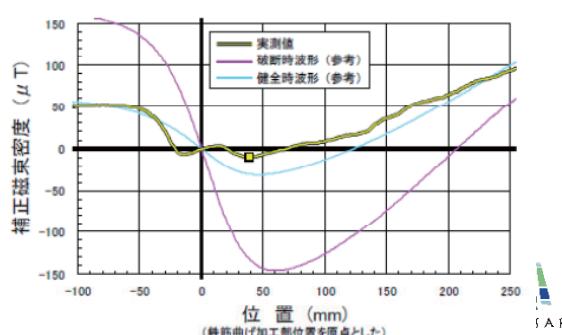
・調査位置での鉄筋破断は認められない。

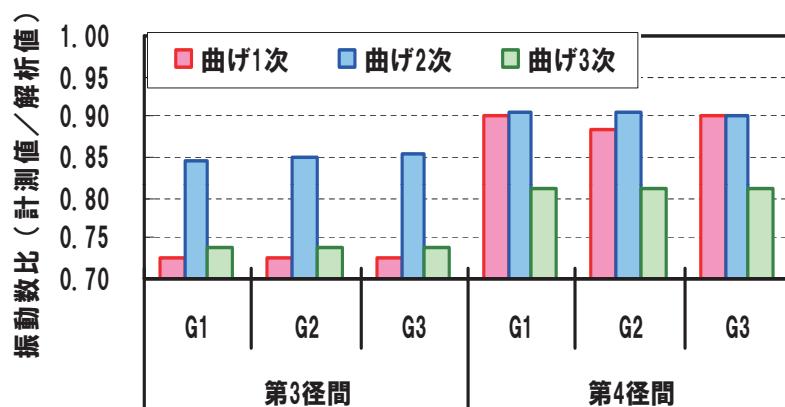
- ・健全時の解析値（梁モデル）に対して、第3径間にて2~3割程度、第4径間にて1~2割程度の振動数の低下を確認
- ・第3径間の曲げ2次の低下度が曲げ1次および3次に比べ小さいのは、損傷位置が振動モードの節に該当するためと推測
- ・第4径間において、高次振動モードにて振動数の低下が顕著
- ・各主桁上の振動数にて若干差異が確認され、概ね残留曲率の大小関係との相関を確認

健全時の解析値に対する固有振動数比（振動モード：曲げ）  
(解析値(梁モデル)：1次 4.22Hz, 2次 16.88Hz, 3次 37.98Hz)

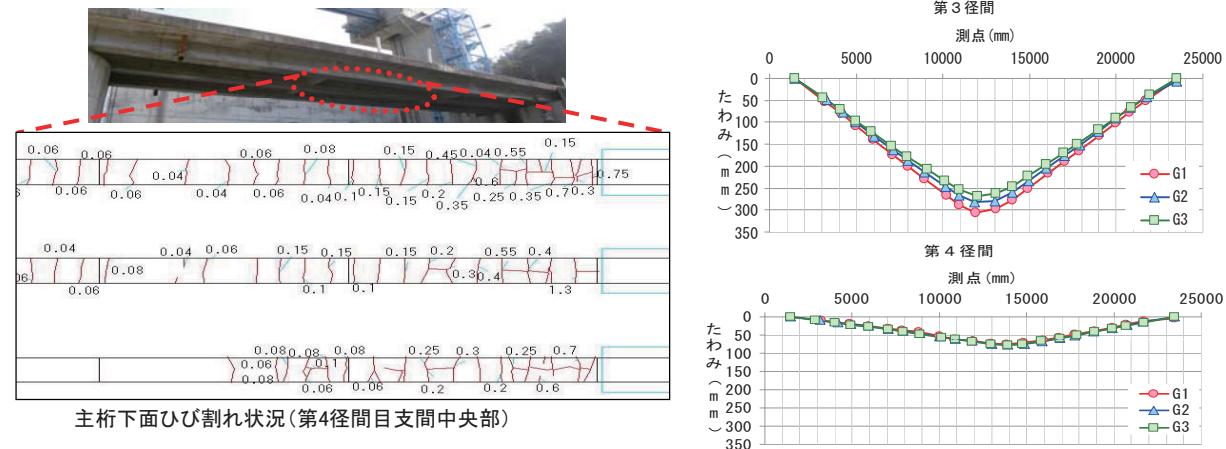
- ・KUMONOS設置箇所から計測対象までの距離が4m～5mと短かかったため、0.04mmのひび割れを観測。ただし、視野角が狭くなることにより計測効率が低下
