コラム 北海道内の土砂災害に対する技術指導

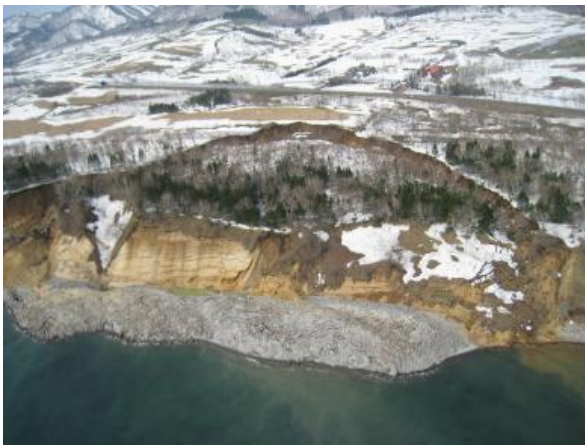
平成 27 年 4 月 24 日に北海道羅臼町幌萌の海岸で海底の地盤が隆起する現象が起きました。寒地土木研究所は北海道開発局からの要請を受け、直ちに防災地質チーム主任研究員を現地に派遣しました。上空からの調査の結果、地すべりが延長約 250m、幅約 350m にわたり発生し、海底の地盤を約 10m にわたって押し上げていたことが分かりました。

写真-1 羅臼町で発生した融雪による地すべり災害

調査結果を国や自治体関係者からなる会議で報告し、地すべりの原因や予想される影響について助言しました。この技術指導により、土砂災害における迅速かつ適切な現場対応により地域の安全・安心に寄与しました。

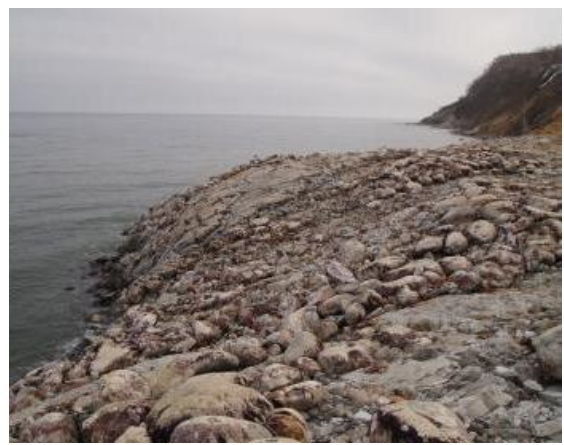
写真-2 地すべり末端の海岸隆起部

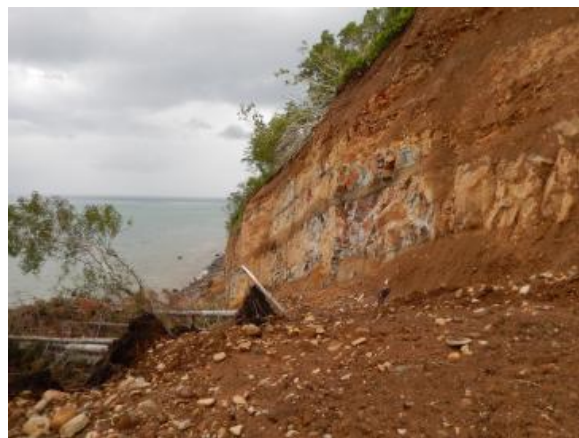
地すべりを発生させた原因は、地質構造と融雪にあります。まず、新第三紀の地層が海側に 20~30° で傾斜した流れ盤の地質構造でした。一方、過去 10 年で最大の積雪であったことに加え、3 月下旬から気温上昇で急激に融雪が進んだことにより、地盤内に大量の融雪水を浸透させ地下水位を上昇させました。地下水位の上昇により強度の低くなった流れ盤の地層に沿って地すべりが発生したと考えられます。

写真-3 流れ盤の地質構造
