平成30年北海道胆振東部地震で発生した 液状化被害等に関する専門家派遣結果（概要）

札幌市清田区における被害調査(概要)

札幌市清田区里塚地区における被害状況

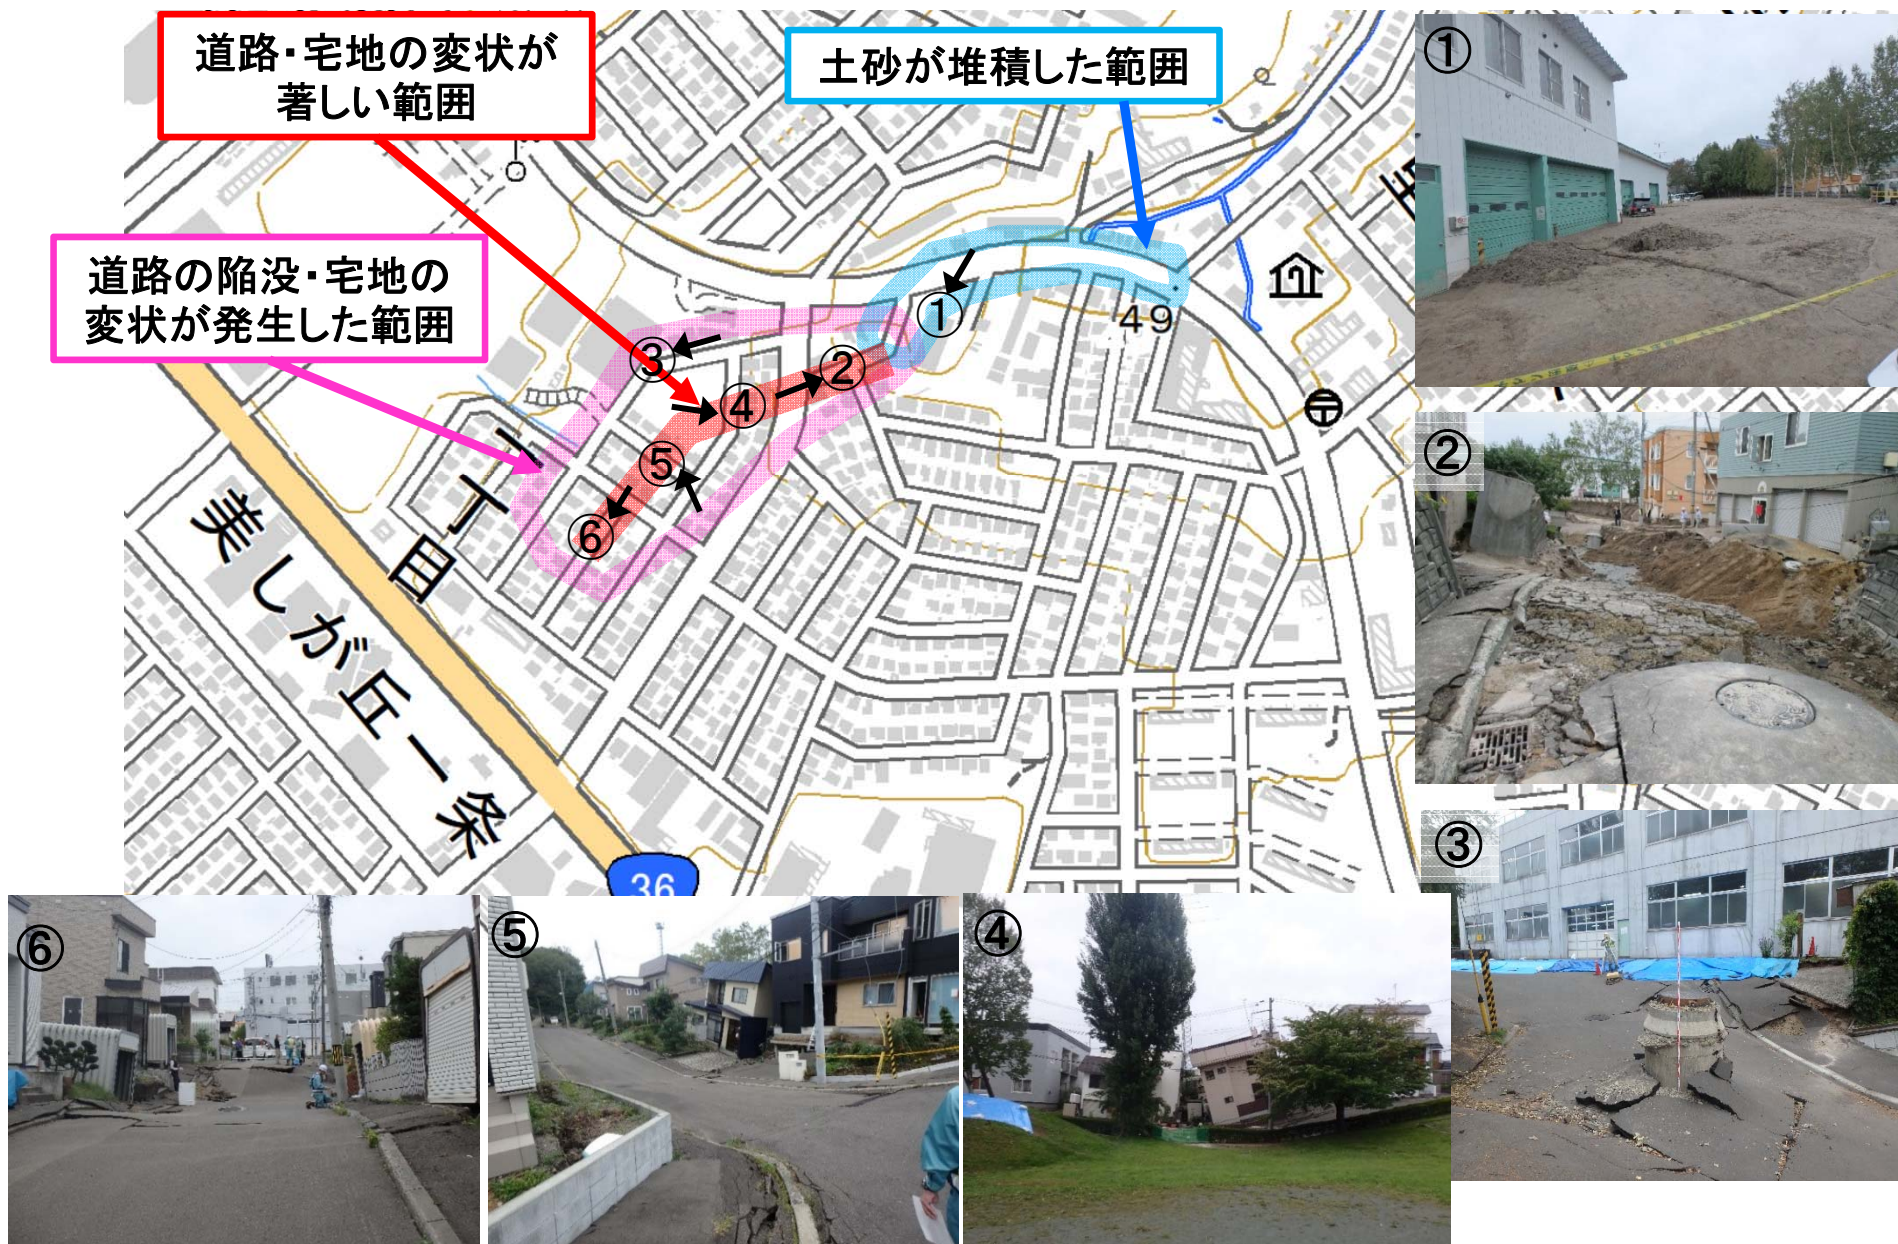
- ・ 地盤が沈下し、道路・宅地の変状が発生した領域（赤い範囲）と、土砂が堆積した領域（青い範囲）に大きく分かれる。

- ・ 道路・宅地の変状が発生した赤い範囲のうち、特に変状が著しい範囲は帯状に分布し、そこでは地盤が最大で2m以上沈下し、これに伴い、大きな沈下・傾斜を生じている住宅が確認された。
- ・ 土砂が堆積した青い範囲では、流出した土砂により道路等が覆われた。

○札幌市清田区里塚地区における被害状況（別添資料P.2）

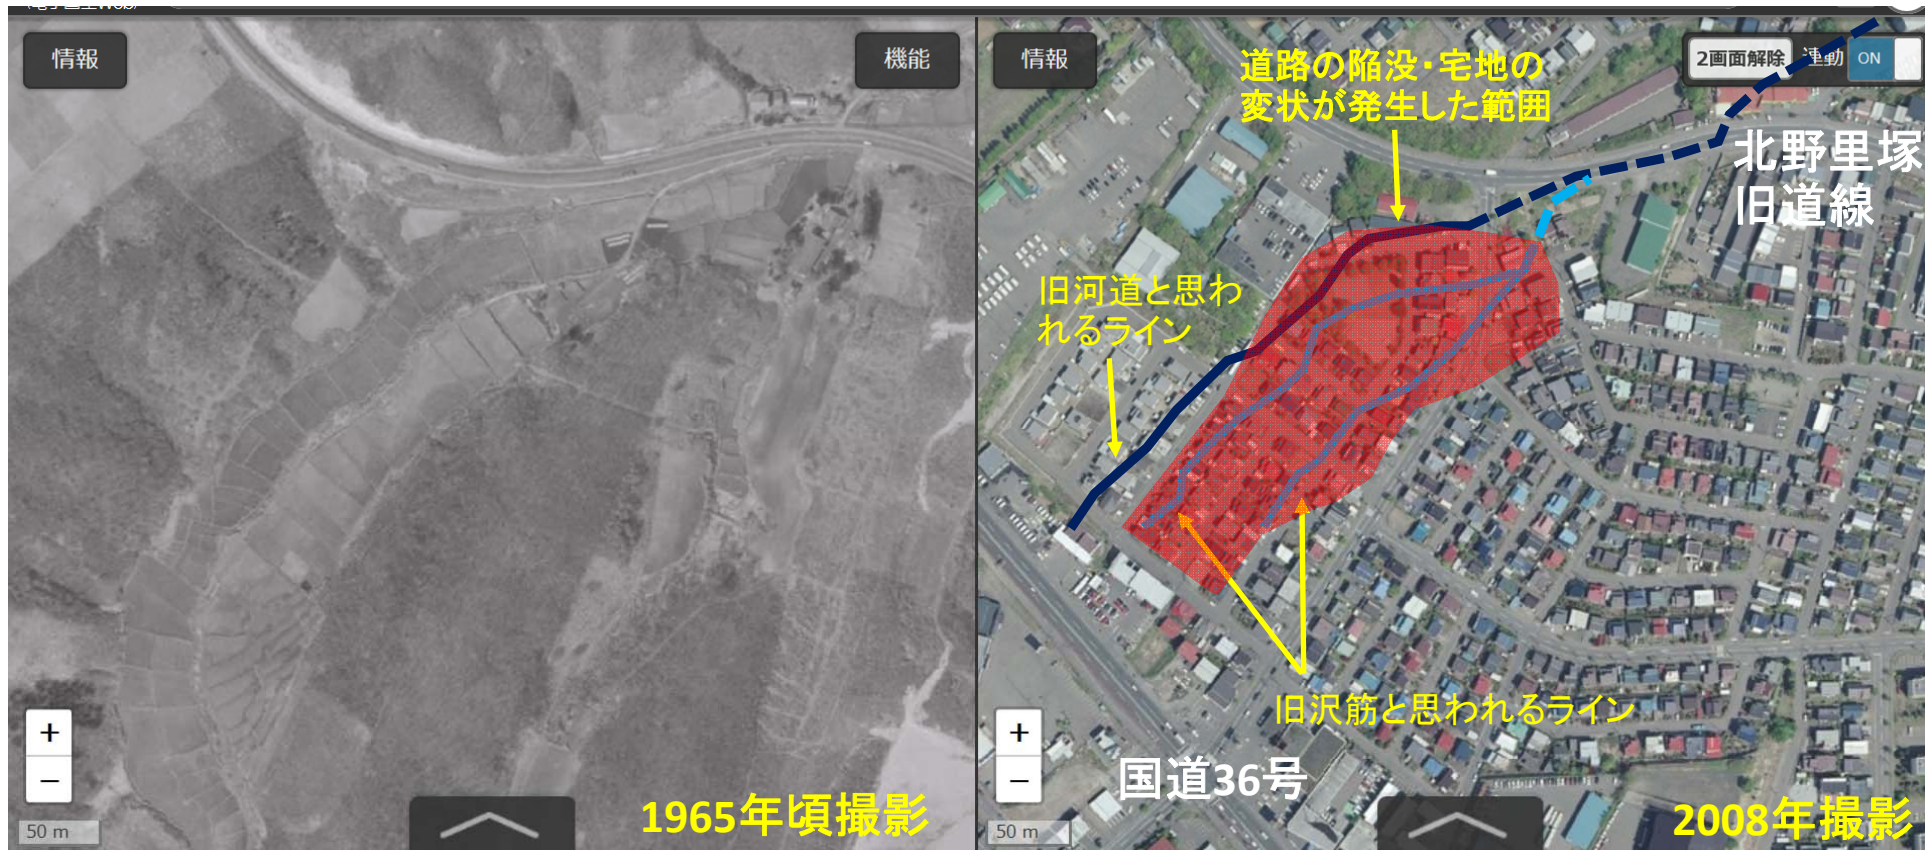
札幌市清田区里塚周辺の土地利用について

- ・ 1965年頃の空中写真と2008年の空中写真を比較したものである。
- ・ 道路の陥没・宅地の変状が発生した範囲と、旧河道、旧沢筋と思われる範囲が一致している。
- ・ 特に今回道路の陥没・宅地の変状が発生した範囲は、過去に盛土された谷地形上に位置する。

札幌市清田区里塚災害地周辺の航空写真
(国土地理院地図(電子国土web)より作成)

○札幌市清田区里塚周辺の土地利用について（別添資料 P. 3）

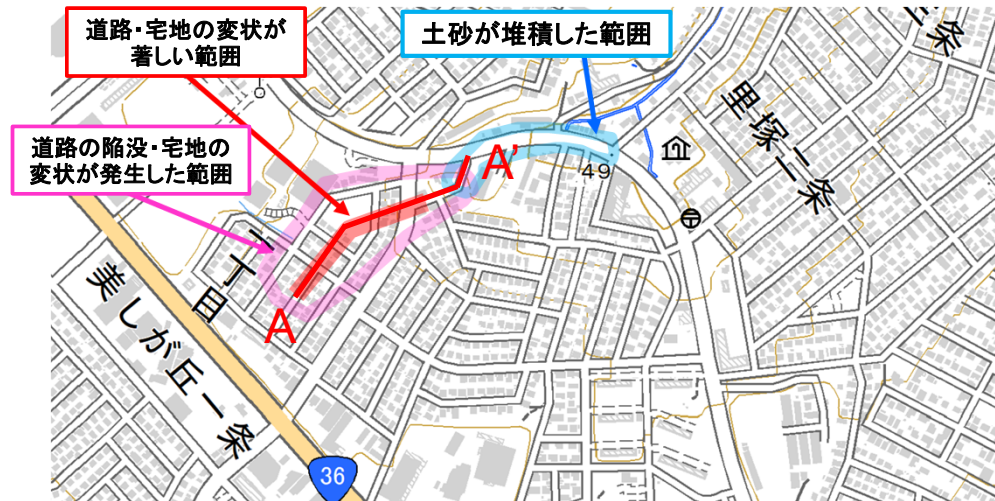
想定される変形メカニズム

- ・ 図は変状の著しかったA-A'側線に沿った断面を模式的に示したものの。
- ・ 変状範囲は谷部を火山灰質の砂質土で埋めた造成地であり、土砂が堆積した範囲と沈下が著しい範囲との間に、もともと10m程度の標高差があった。
- ・ 谷部を埋めた地形のため、地震前から地下水位が高い状態であったことが想定される。
- ・ 地震動が加わることにより地下水以下の土の層が液状化し、標高の低い箇所から液状化した土砂が噴出したと考えられる。
- ・ 噴出した土砂により標高の低い範囲に土砂が堆積する一方で、地表の高い範囲では液状化した土砂の流出により沈下・陥没が発生したと想定される。
- ・ 土砂の噴出の様相やそれに伴う地盤変状の規模は、過去の地盤の液状化被害には見られないものであり、今回の現象は極めて珍しいものと見受けられる。

○調査により想定される変形メカニズム（別添資料 P. 4）

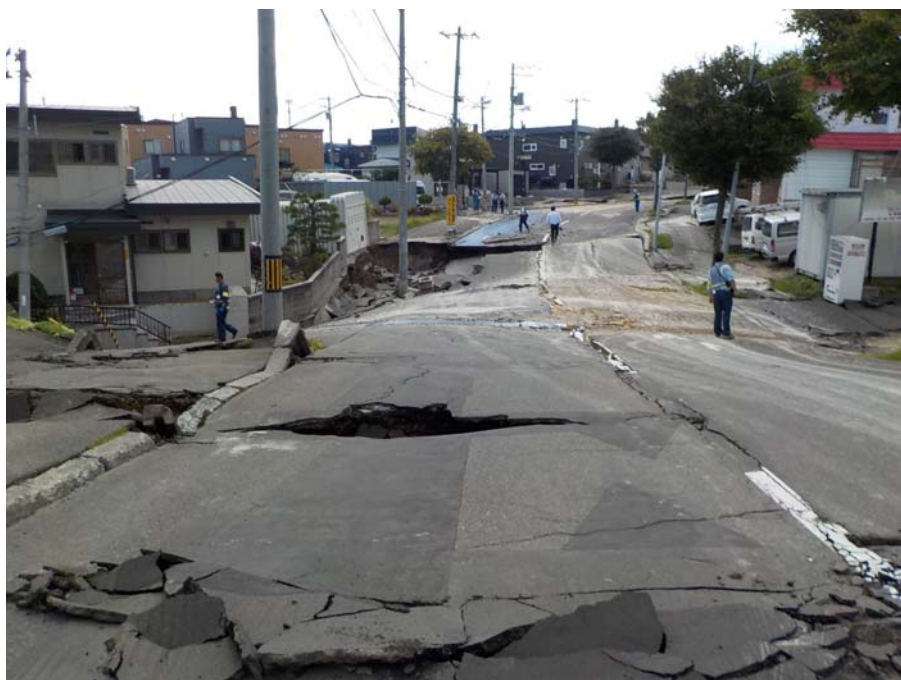
被災前後写真①

被災後

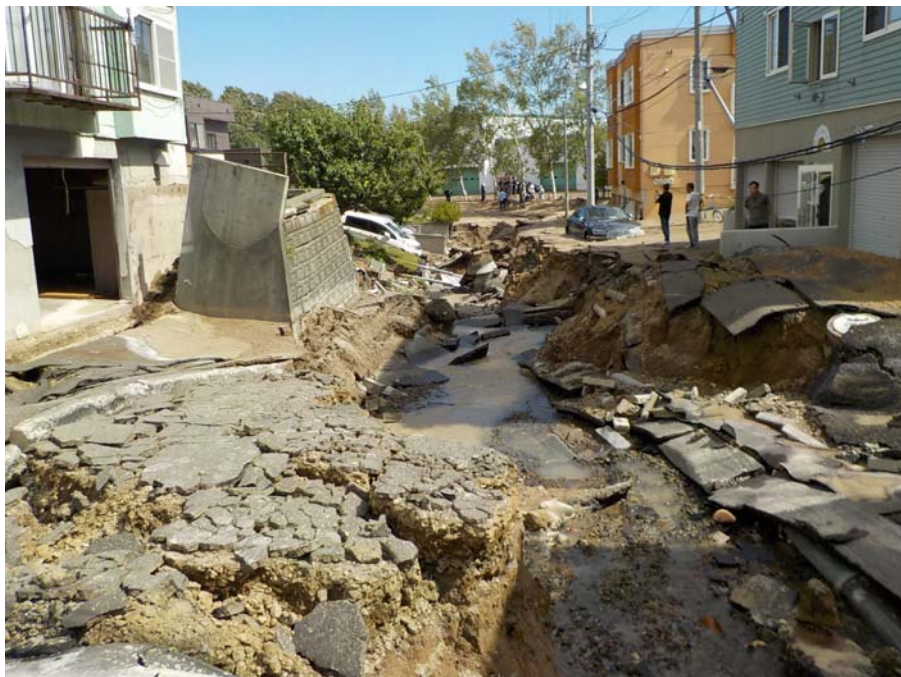
被災前後写真②

被災後

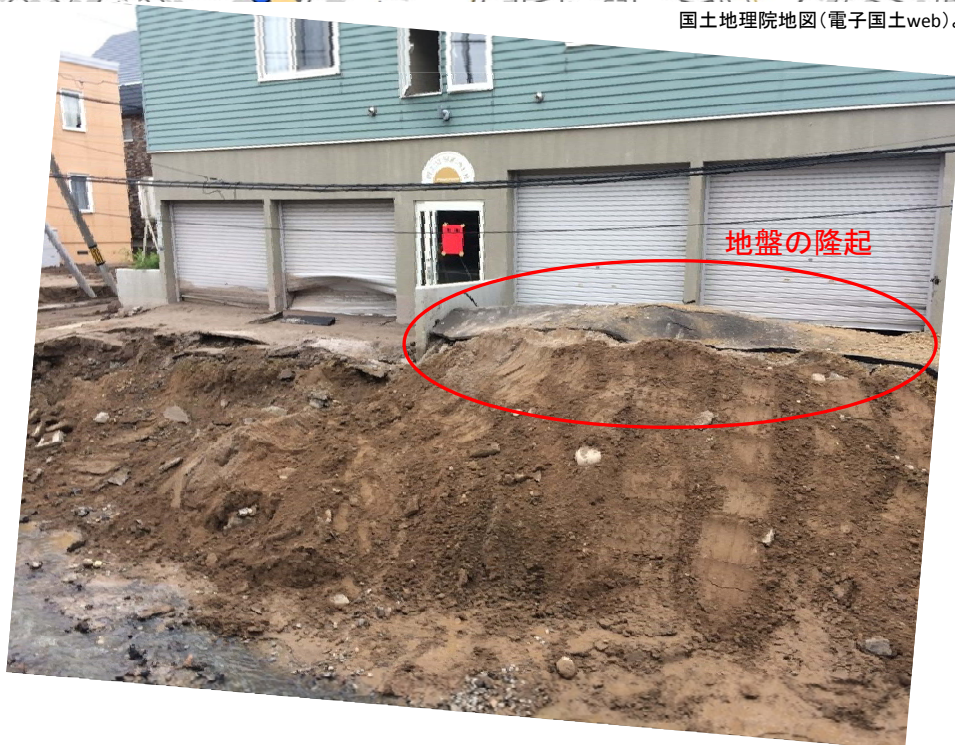
被災前後写真③

被災後

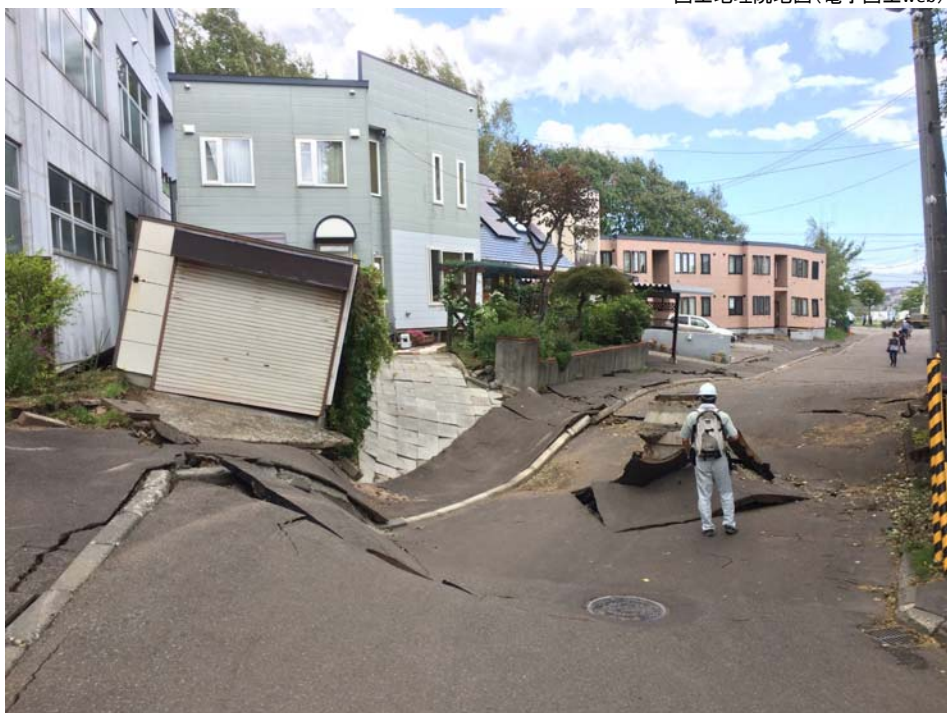
被災前後写真④

被災後

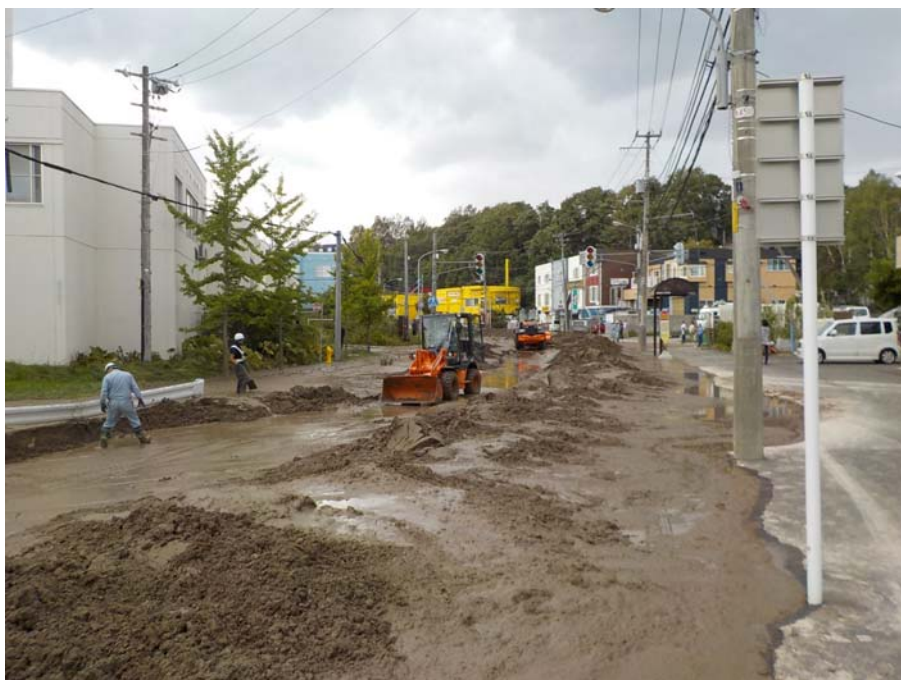
被災前後写真⑤

被災後
