土木研究所資料第 4091 号

接合面にエポキシ樹脂を塗布した ボルト継手に関する検討

独立行政法人土木研究所
構造物研究グループ橋梁チーム

構造物研究グループ橋梁チーム 上席研究員 村越 潤
同 主任研究員 田中 良樹
同 交流研究員 船木 孝仁*

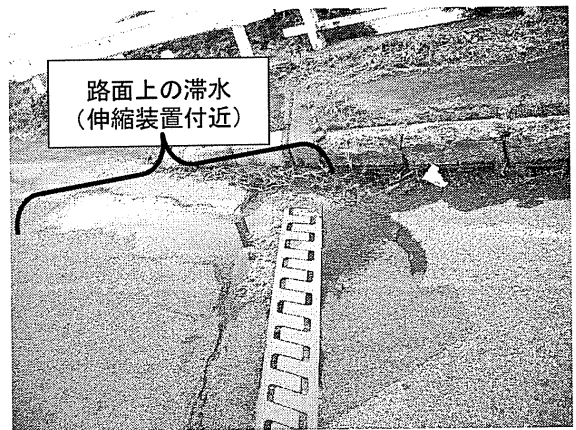
図-2.3 伸縮装置からの漏水

(b) 伸縮装置の状況(左図と同じ橋梁)

(a) 桁端部の状況

鋼道路橋の桁端部は、鋼桁や橋台、支承との構造上の取り合いにより狭隘な空間となることが多く(図-2.1~3)、通気性が悪く、湿気がこもりやすい傾向にある。また、排水設備や伸縮装置の具合によっては、伸縮装置からの漏水や、土砂の堆積が生じやすい環境にある(図-2.4)。さらに、海岸部における海塩粒子の飛来や、冬季における凍結防止剤の散布により塩化物が付着する場合もある。特に排水型の伸縮装置を用いている場合、雨水や雪解け水に溶解した路面上の塩化物が、伸縮装置から流れ落ち、桁端部に供給される。このようなことから、鋼道路橋の桁端部は厳しい腐食環境にある。

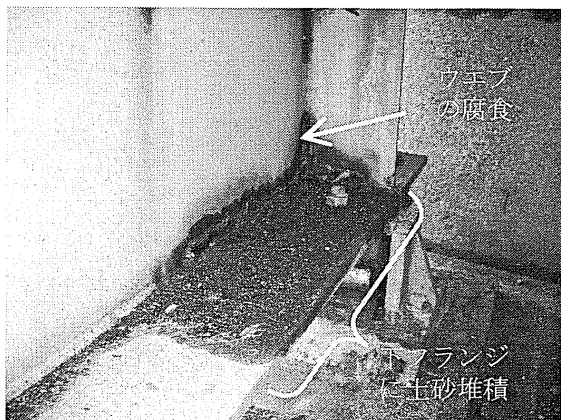
図-2.5 鋼道路橋の桁端部における腐食事例

(a) 橋台部の伸縮装置からの漏水による腐食

(b) 橋脚部の伸縮装置からの漏水による腐食

(c) 桁端部ウェブの局部腐食

(d) 桁端部ウェブの局部腐食

(e) 土砂堆積による腐食

(f) 左図(e)の裏面

図-2.5 に、伸縮装置からの漏水や土砂の堆積により桁端部が腐食した事例を示す。図-2.5(a)及び(b)では、橋台部及び橋脚部の鋼桁端部に漏水によると考えられる腐食が見られた。図-2.5(c)及び(d)では、ウェブに腐食による断面欠損が見られた。図-2.5(e)では、下フランジ上面に土砂が堆積した状態で、ウェブの土砂との界面に腐食が見られた。そのウェブの裏面(図-2.5(f))でも、下フランジとの境において局部的に腐食が見られた。

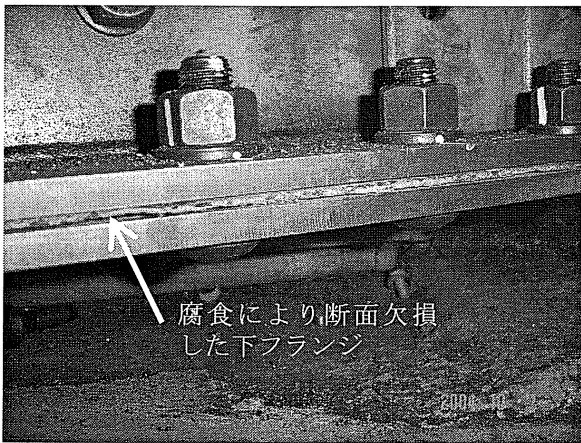
(a) 施工中

図-2.7 ボルトによる当て板補強の事例(その1)
(接合面における樹脂の有無は不明)

当て板補強は、断面欠損部を切取らずに鋼板を当てるため、部材交換に比べて容易である^{2.1), 2.4)}。腐食した鋼板はケレンにより錆層を除去するが、鋼材表面は凹凸が残るので、エポキシ樹脂系接着剤(パテ)を塗布した後に鋼板を当てる事例が見られる^{2.4)}。図-2.7、図-2.8に、ボルトによる当て板補強を行った例を示す。図-2.7は、疲労亀裂の補修のために当て板補強された例であるが、周囲が腐食していたため、腐食に対する処理も必要であった。図-2.8の例では、腐食が著しかったため、施工後早期に接合面付近に錆が見られた(図-2.8(b))。

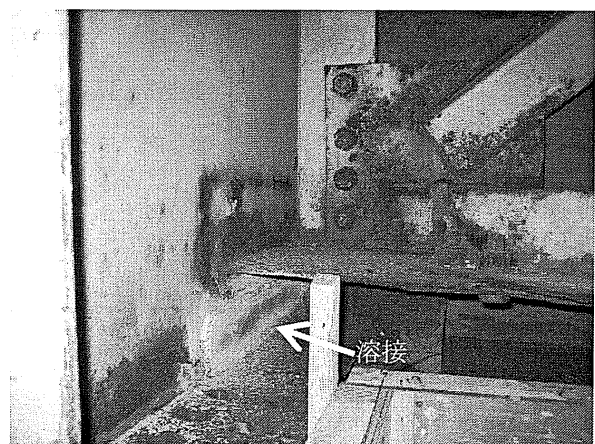
(b) 桁端部内側

図-2.9 溶接による当て板補強の事例
(現場溶接は品質確保が難しいことから原則避けるべきである)

その他の補強事例として、図-2.9に、腐食により貫通孔が生じたウェブに対して溶接により当て板補強を行った例を示す。溶接による当て板補強は、ボルト接合の場合に比べて補強範囲が小さく、コンパクトで静的荷重に対してある程度の補強効果があると考えられるが^{2.3)}、現場溶接は鋼材の性能を低下させる可能性があるとともに、品質確保が難しく、疲労耐久性を著しく損ねることが懸念されることから、原則避けるべきである。

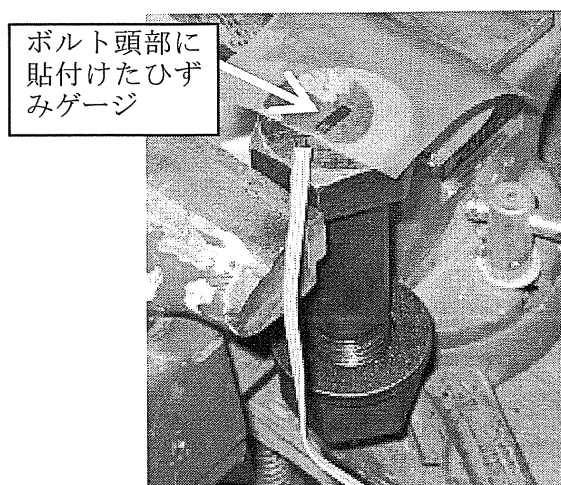
(c) ボルトとひずみゲージ

図-4.3.1 ボルトの軸力較正の状況

目標導入軸力の管理及び軸力の経時変化測定は、ボルト軸力と比例関係にあるボルト頭部のひずみ(ひずみゲージ長 5mm)により行った^{4.1)}。図-4.3.1 に、ボルトの軸力較正の状況を示す。ボルト締付けに伴うボルト頭部のひずみを軸力 25kN ピッチで計測した。使用するすべてのボルトについて、導入軸力 225kN までの軸力とひずみの比例関係を把握した(図-4.3.2)。以下、本文で示す実測のボルト軸力は、個々のボルトの較正值(回帰から得られた傾き)を用いて実測ひずみから換算した値である。

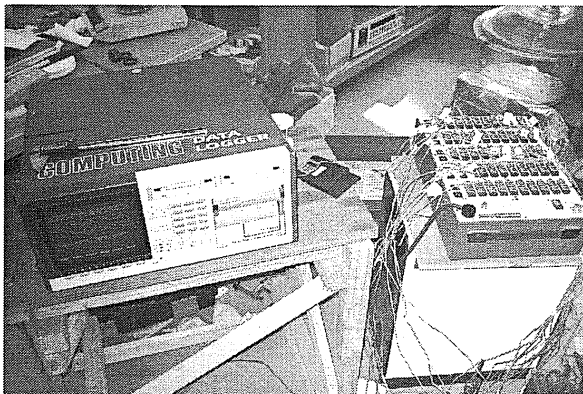
(a) ボルト軸力管理に用いたデータロガー

図-4.3.3 ボルトの軸力導入の状況

表-4.3.1 に、各ボルトの較正值(締付け軸力 225kN 時の値で表記)と本試験における目標導入軸力の管理値を示す。管理値については、各ボルトの軸力とひずみの比例関係から算定した。図-4.3.3 に、ボルトの軸力導入の状況を示す。各ボルトの締付け中、ひずみを測定し、ひずみがそれぞれの管理値になるまで締付けを行った。

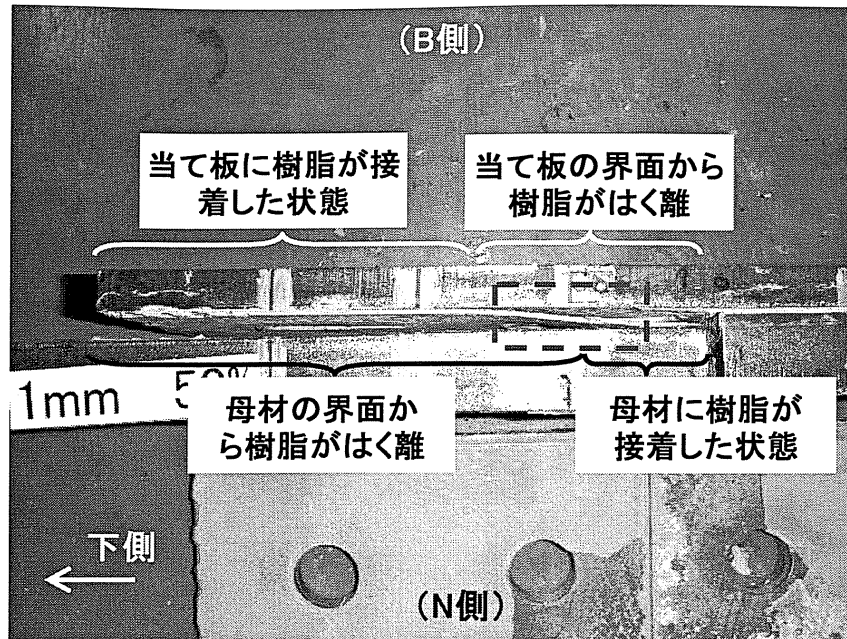
図-6.2.9 一部接着の例

供試体 No.5 : 樹脂厚 1.3mm, 目標導入軸力 112kN

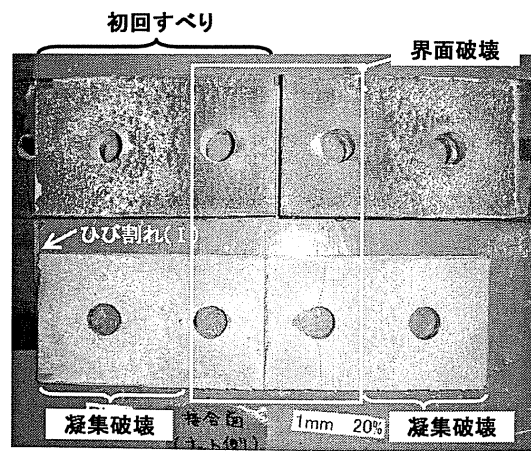
図-6.2.12 試験後の破壊状況

供試体 No.6 (樹脂厚 1.3mm, 目標導入軸力 45kN)

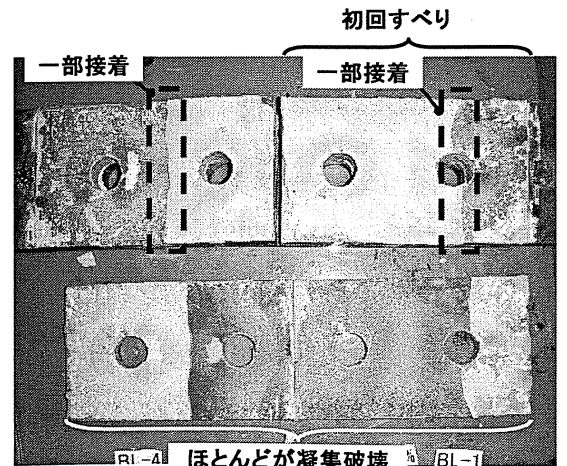
図-6.2.13 試験後の破壊状況

〔载荷試験結果〕
すべり発生位置：
上側接合面(B,N両側)
すべり荷重：676kN
〔凡例〕
R,L側：側面方向
B側：側面から見てボルト側
N側： // ナット側
上側：引張試験中の上側
下側： // の下側

供試体 No.7 (樹脂厚 2.1mm, 目標導入軸力 225kN)

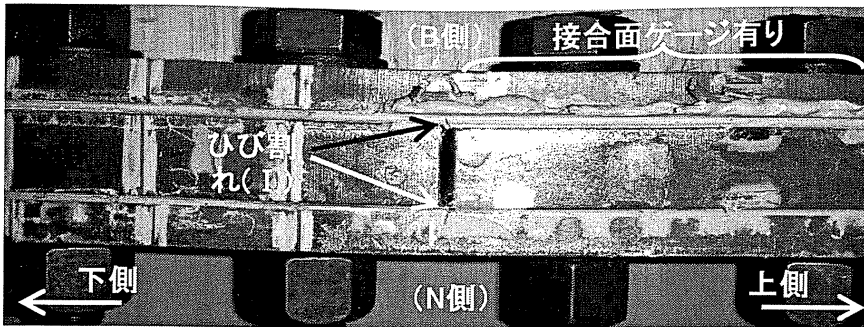
図-6.2.14 試験後の破壊状況

供試体 No.8 (樹脂厚 2.7mm, 目標導入軸力 112kN)

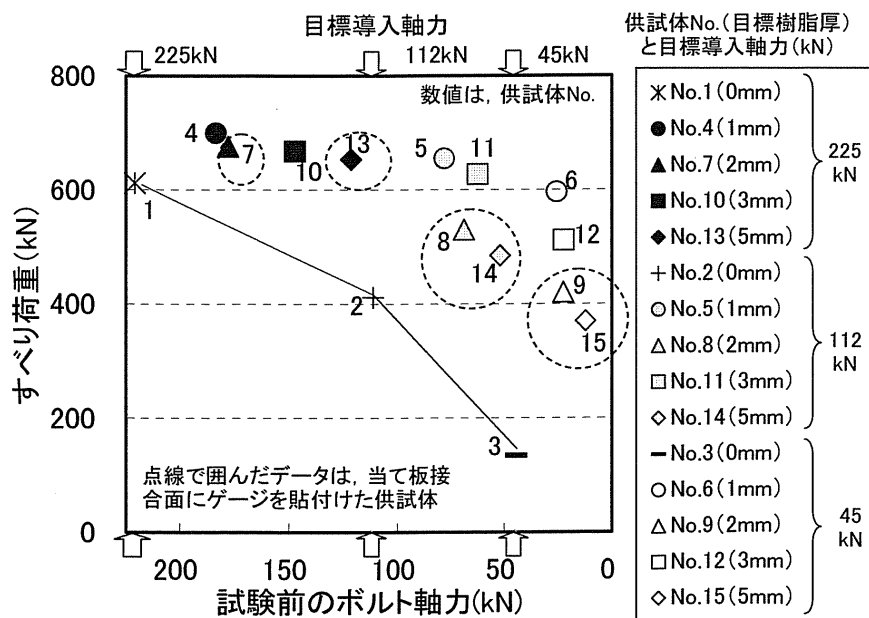
図-6.3.2 すべり荷重と試験前のボルト軸力の関係

図-6.3.2 に、すべり荷重と試験前(経過 7 日後)のボルト軸力の関係を示す。ボルト軸力は上側、下側それぞれ 2 本の平均値のうち低い側の値を用いた。樹脂有りの供試体の場合、試験前のボルト軸力が低いほど、すべり荷重が低くなる傾向が見られた。

図-6.3.1~2 のいずれの図においても、当て板の接合面にひずみゲージを貼付けた供試体のすべり荷重(点線で囲んだデータのうち特に No.8, 9, 14, 15)は、導入軸力の変化に対して低下の程度が大きい傾向にあった。前項 6.2 で示したように、ひずみゲージを貼付けた供試体では、すべり発生に伴う樹脂のひび割れがひずみゲージ貼付け位置で生じていたことや、破壊が生じた当て板の接合面にひずみゲージが接着したままの状態であったことから、接合面のひずみゲージが当て板と樹脂の接着における欠陥となって、すべり耐力を低下させた可能性があると考えられる。
