自然電位法による鉄筋腐食診断技術に関する  
共同研究報告書

平成19年1月

独立行政法人土木研究所  
技術推進本部構造物マネジメント技術チーム  
日本構造物診断技術協会

構造物マネジメント技術チームと日本構造物診断技術協会は、自然電位法を用いたコンクリート構造物の鉄筋腐食診断技術の精度をより正確なものとすることを目的として、共同研究を行った。本報告書では、実構造物を対象とした現地測定および供試体を用いた模擬実験の結果を報告するとともに、これらの結果を踏まえた上で「塩害環境下にあるコンクリート橋の自然電位測定方法(案)」を提案する。

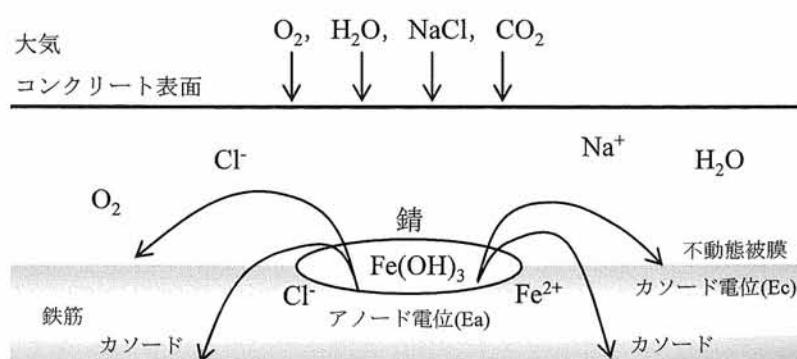
図-1.1 鉄筋の腐食機構

図-1.1に、鉄筋の腐食機構を示す。図-1.1において、アノード(陽極)部での反応とカソード(陰極)部での反応が同時に進行することにより、鉄筋腐食が進展する。これを化学反応式で示すと、式(1)～(3)のようになる。

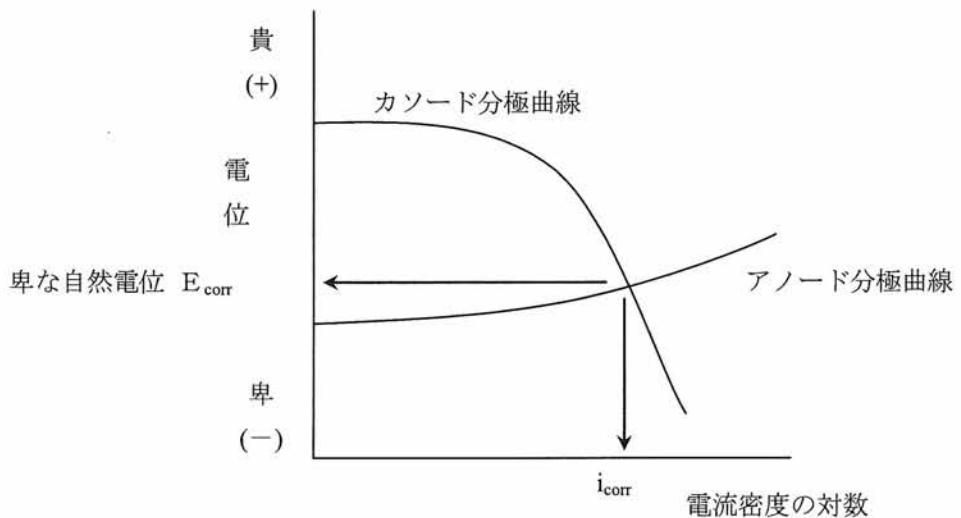
図-1.2 塩分を含む環境中のアノード・カソード分極曲線の模式図

鉄筋の腐食反応と電位の変化は、アノード分極曲線とカソード分極曲線によても説明することができる<sup>4), 5), 6), 7)</sup>。図-1.2, 1.3にアノード分極曲線とカソード分極曲線の模式図を示す。これらの分極曲線は、鉄に強制的に電流を流して得られるものであり、図-1.2は塩分を含む環境中の分極曲線、図-1.3は塩分を含まない環境中の分極曲線を表している。カソード分極曲線は塩分の有無に関わらずほぼ同一の直線となるが、アノード分極曲線は塩分の有無により異なる形状となる。

両図のアノード分極曲線とカソード分極曲線との交点の電位は、いずれも鉄筋の自然電位と腐食電流を示すものである。図-1.3の自然電位  $E'_{corr}$  は不動態化域にあり、ごく微小な腐食電流  $i'_{corr}$  では鉄筋腐

食は起こらない。一方、これが図-1.2 のように腐食域にある場合には、アノード部となる鉄筋表面から腐食電流  $i_{corr}$  が流出し、その自然電位  $E_{corr}$  に応じた鉄筋腐食が生じる。アノード部から流出した腐食電流は、同じ電流だけカソード部へ流入するため、アノード反応とカソード反応は同じ速度で進展する。ここでは、塩分を含む環境中の鉄筋の腐食電流の方が大きく、塩分を含まない環境中の鉄筋よりも速い速度で腐食が進展することとなる。

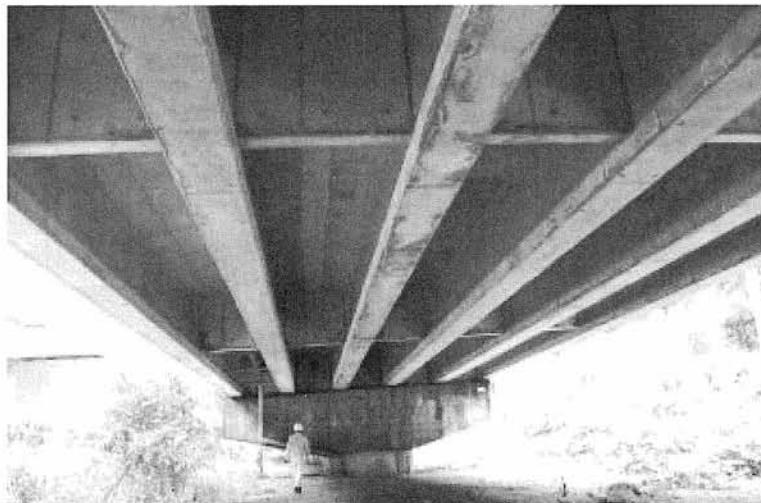
図-2.5 測定対象径間

歌高架橋は、32 径間 991.6m の PC ポストテンション T 枠橋であった。径間によっては激しい鉄筋腐食が生じており、表面被覆後の再劣化によりかぶりコンクリートが剥離している箇所も見受けられた。測定は、コンクリート表面に劣化損傷が現れていない富山側の第 1 径間で、海側から 2 番目の桁で行った。表面的な劣化がほとんど生じていない原因是、隣接する親不知ピアパーク(1988 年開業)や高速道路が海水や海風による塩分の飛来を防いできたためと思われる。

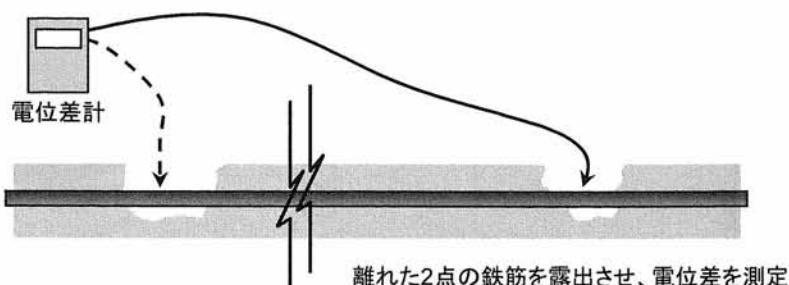
図-2.11 導通の確認方法の概略

- ① 図-2.11に示すように、任意に選定した複数の位置で鉄筋をはつり出し、鉄筋同士の電位差を測定することにより、導通の確認を行った。
- ② 脇谷川橋、歌高架橋、それぞれ3ヶ所で鉄筋を露出させ、導通の確認を行った。
- ③ 脇谷川では、WS(海側)、WC(中央)、WM(山側)の3ヶ所、歌高架橋では、UT(富山側)、UC(中央)UN(新潟側)の3ヶ所とした(付図-1、2)。
- ④ 導通の確認と同時に、各位置における鉄筋の腐食状態を目視で確認した。また、はつり前に塩化物イオン濃度測定用の小径コア( $\phi 25\text{mm}$ )を2個ずつ採取した。

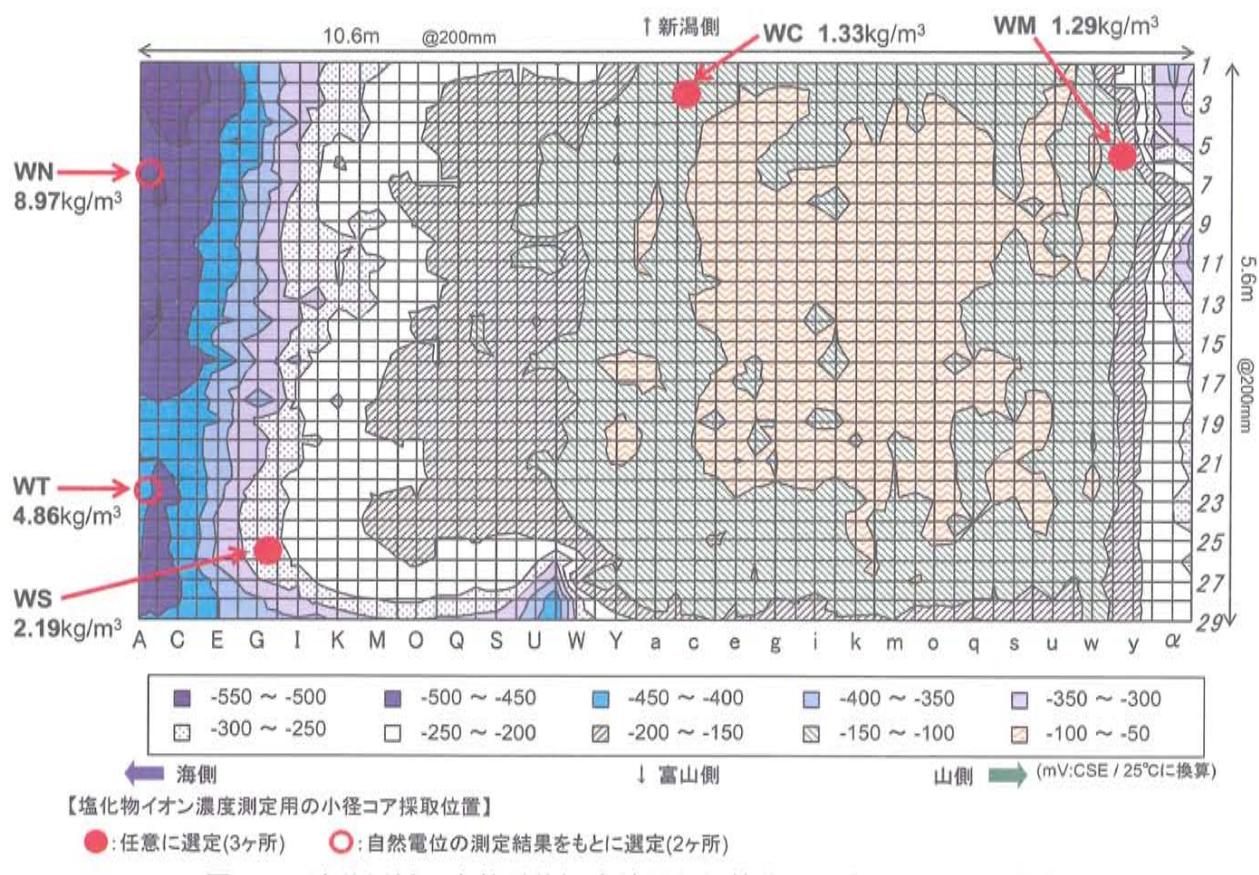
図 3-1 脇谷川橋の自然電位測定結果と鉄筋位置の塩化物イオン濃度

自然電位は、海側と山側の一部で卑な値が測定され、中央部で貴な値が測定された。特に、海側では-450mVよりも卑な電位が測定されたため、激しい腐食環境にあると考えられる。

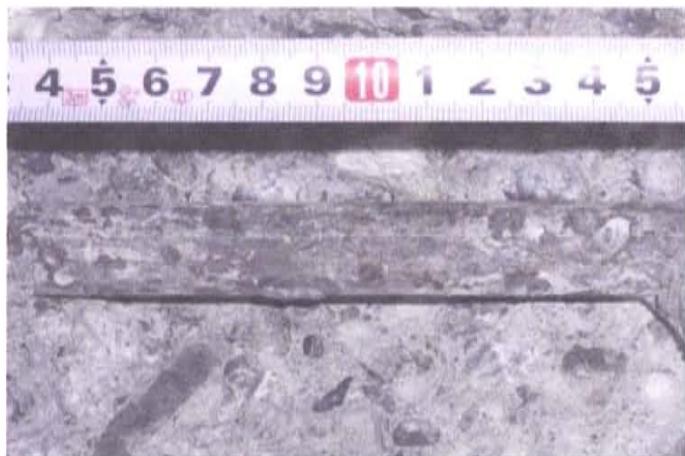
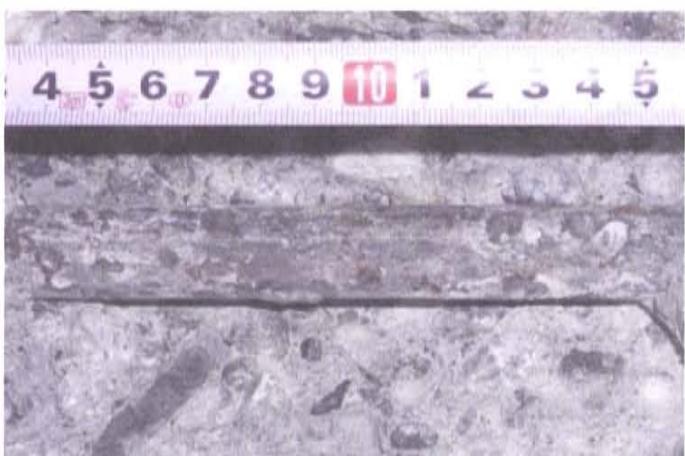
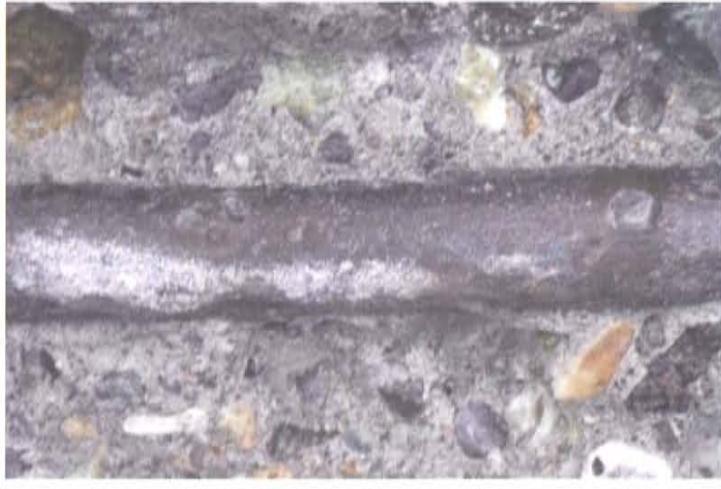
図-3.3 脇谷川橋の鉄筋の腐食状態(次ページへ続く)

鉄筋の導通確認を実施した WS, WC, WM と, 自然電位が最も卑な値を示した WN で, 鉄筋の腐食状態を観察した. 図-3.3 に, 各はつり位置の鉄筋の腐食状態を示す. 全てのはつり位置において腐食が確認されたが, いずれも表面的なものであり, 腐食速度が速く即座に耐荷性能に悪影響を及ぼすような激しいものではなかった.

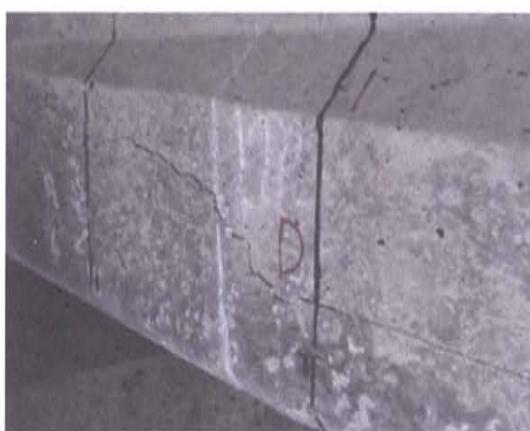
図-3.5 富山側海面の下フランジの浮き

自然電位の測定結果を踏まえ、最も卑な自然電位を示した富山側の海面の下フランジ(UD)と、この上のウエブ(UU)において、塩化物イオン濃度測定用の小径コアを採取した。自然電位と鉄筋位置の塩化物イオン濃度の測定結果を比較すると、最も卑な自然電位が測定されたUDでは $2.53\text{kg}/\text{m}^3$ と最大の塩化物イオン濃度が測定された。脇谷川橋と同様に、歌高架橋でも自然電位が卑な位置ほど鉄筋位置の塩化物イオン濃度が大きい傾向にあることを確認することができた。

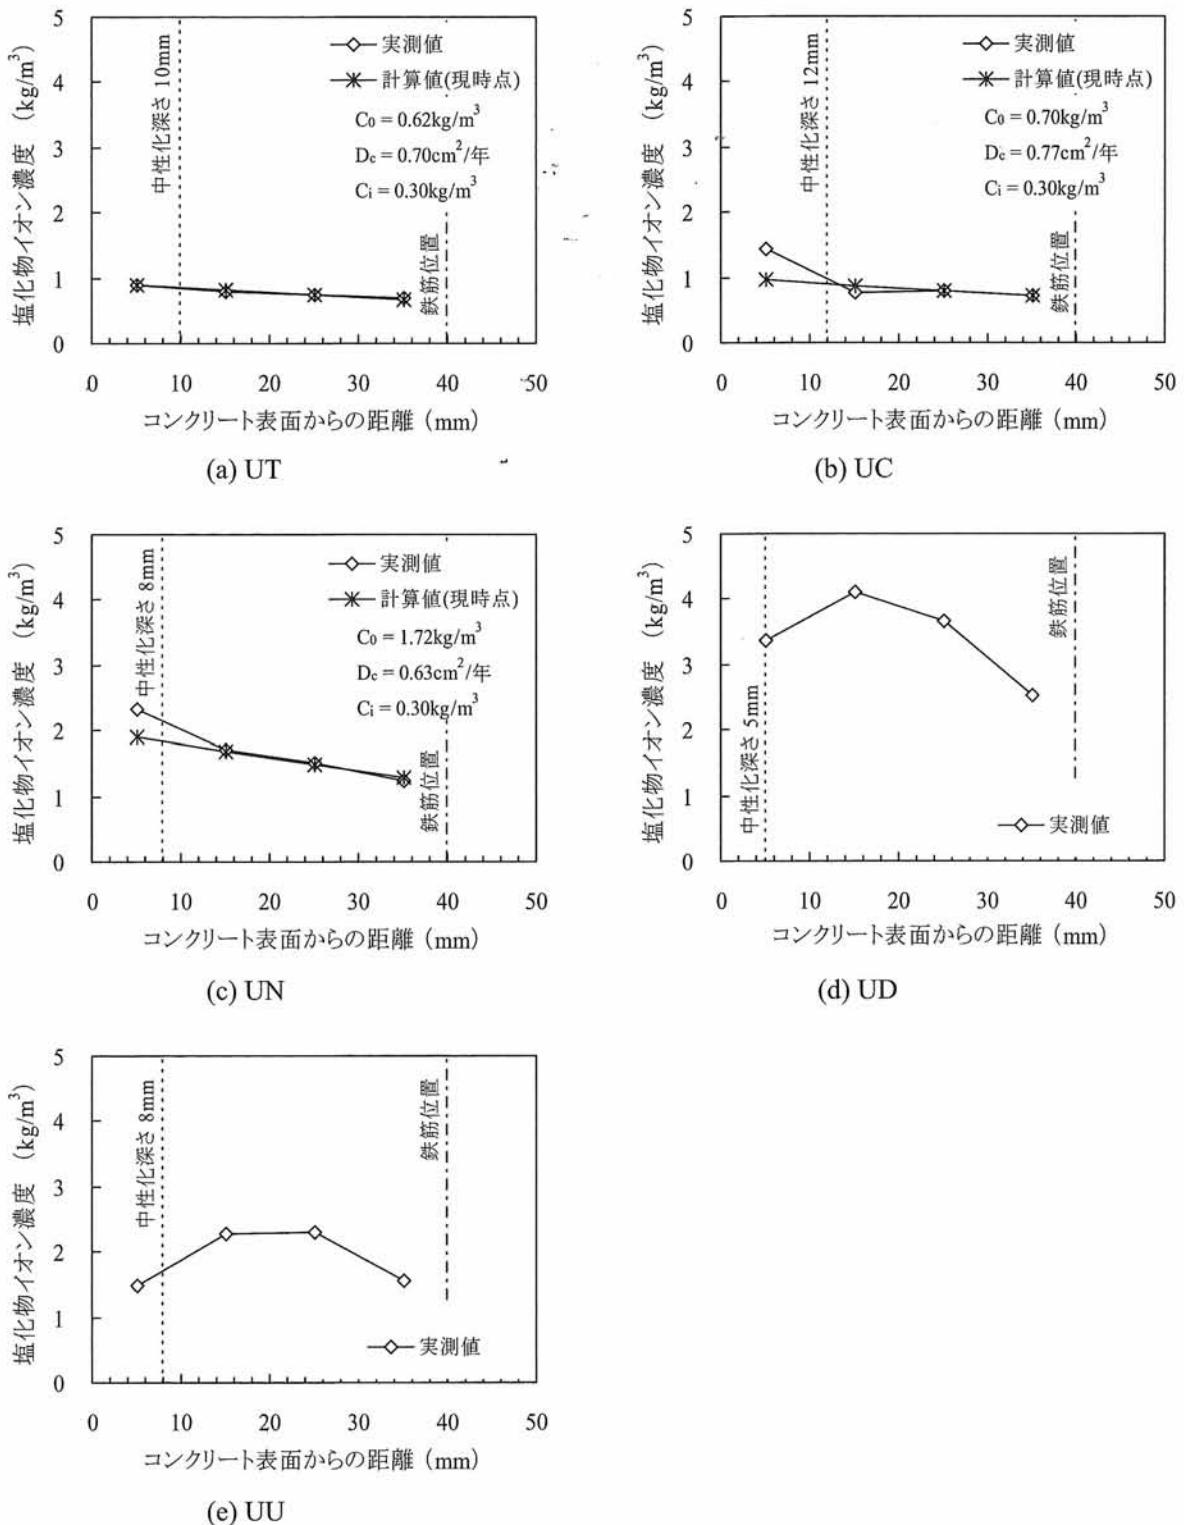
図-3.6 歌高架橋の塩化物イオン濃度の測定結果

図-3.6 に、歌高架橋の含有塩化物イオン量と中性化深さの測定結果を示す。UT, UC, UN では、外部からの塩化物イオンの侵入がフィックの拡散方程式に従うと仮定して推定した表面塩化物イオン量  $C_0$  と見かけの拡散係数  $D_c$ 、初期塩化物イオン量  $C_i$  の推定結果も示す。なお、ここでは、表面からの距離方向の塩化物イオン濃度の差が小さいため、見かけの拡散係数の信頼性はそれほど高くない。

山面(UT, UC, UN)ではコンクリート内部ほど塩化物イオン濃度は小さくなっているが、海面(UD, UU)では中性化層よりも内部に塩化物イオンが凝縮されていることがわかる。

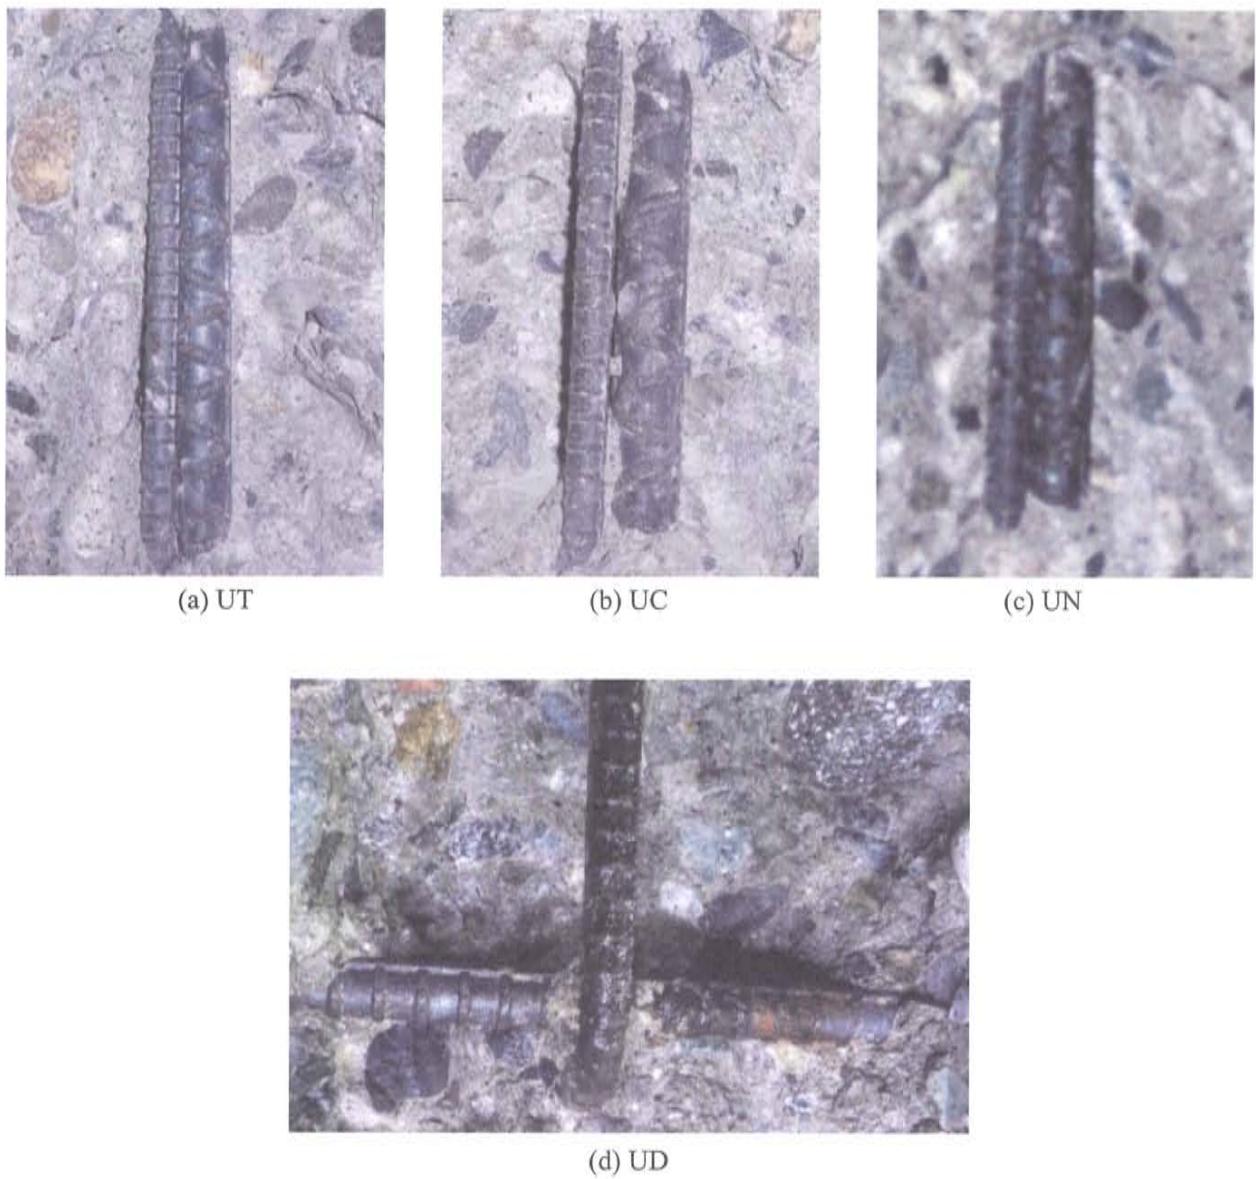
図-3.7 歌高架橋の鉄筋の腐食状態

鉄筋の導通確認を実施した UT, UC, UN と, 自然電位が最も卑な値を示した UD で, 鉄筋の腐食状態を観察した. 図-3.7 に, 各はつり位置の鉄筋の腐食状態を示す.

UT, UC, UN では鉄筋腐食は生じていなかった. 一方で, 自然電位が約-320mV と最も卑な値を示し, 鉄筋位置の塩化物イオン濃度も  $2.53\text{kg/m}^3$  と最も大きい UD では鉄筋腐食が生じていた.

歌高架橋の測定結果では, 自然電位の測定結果を参考にすることで, 鉄筋位置の塩化物イオン濃度が最も大きく, 鉄筋腐食の生じている位置を特定することができたと考えられる. しかしながら, 鉄筋腐食の生じていた UD 周辺の自然電位は約-320mV であり, ASTM C 876 の腐食判定基準では「不確定」と判定される. この原因是, UD 周辺の腐食部がアノード部となってマクロセル腐食を形成していたため, 本来は卑な自然電位が分極の影響を受けて貴な値となつたためと考えられる. このため, 図-3.4 のように等電位線図を用いて自然電位の分布傾向を可視化することで, 局所的に卑な自然電位を示した位置を抽出し, 鉄筋腐食を発見することが可能であった.

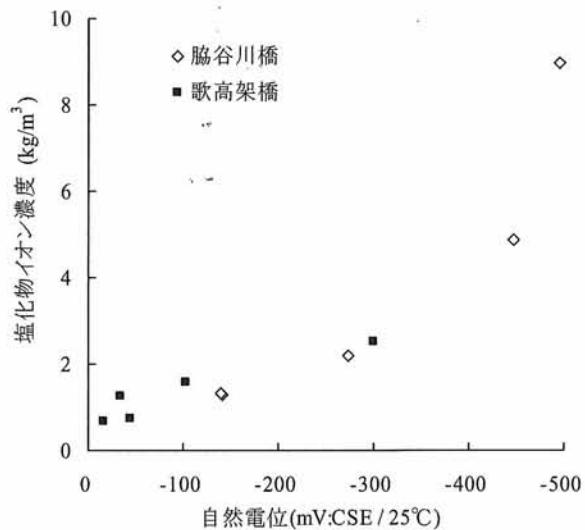
図-3.8 自然電位と塩化物イオン濃度の関係

図-3.8 に、鉄筋位置の塩化物イオン濃度と、試料採取位置における自然電位の関係を示す。これまでに記した通り、両橋梁において、自然電位が卑になるほど、鉄筋位置の塩化物イオン濃度が高くなることが確認できる。

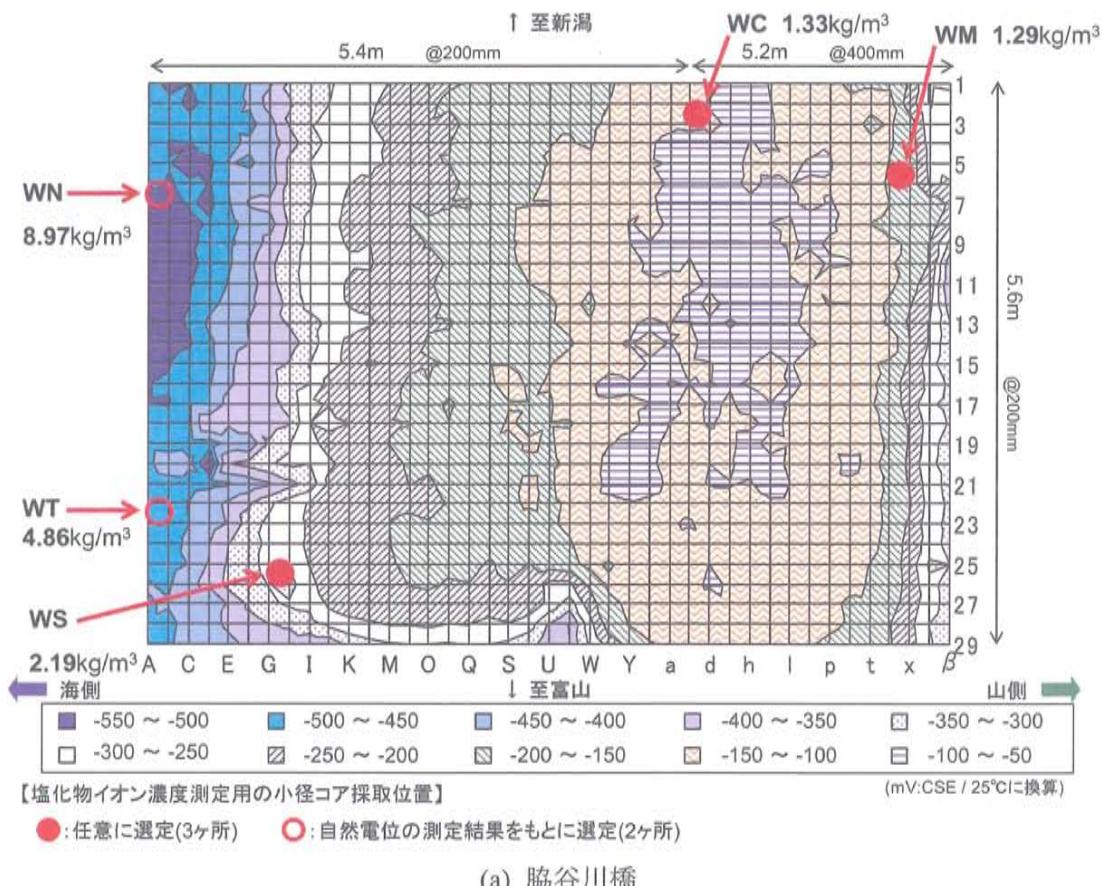
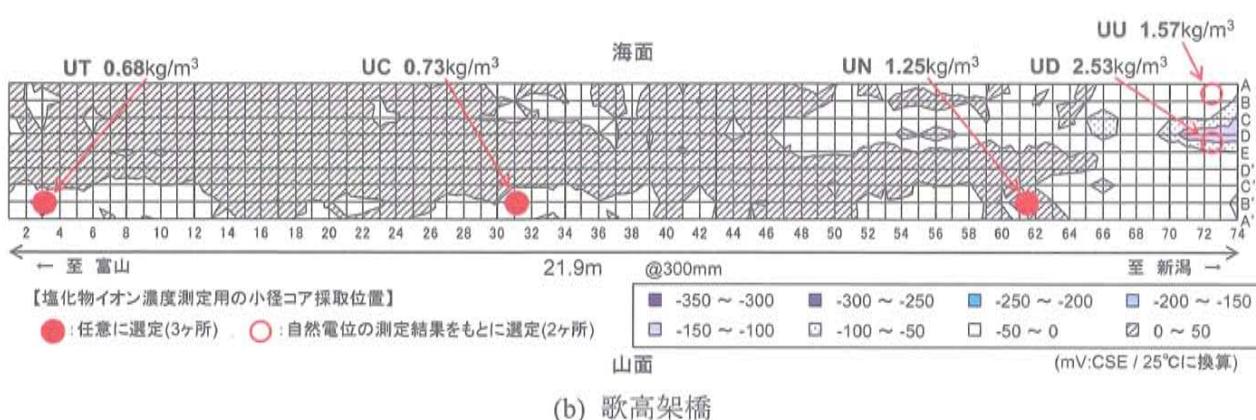
図-3.9 冬季の自然電位測定結果

図-3.9 に、各橋梁の冬季の自然電位の測定値を示す。ここでも、換算式を用いて 25°C の飽和硫酸銅電極の電位に換算している。脇谷川橋では海側で卑な電位が測定され、歌高架橋では新潟側の海面の一部で卑な電位が測定されている。図-3.1, 3.4 と比較すると、卑な電位が測定された位置は冬季と夏季で等しく、測定時の季節に関わらず、ほぼ同様の傾向の測定結果が得られている。しかし、全体的に、夏季よりも冬季の方が貴な電位が測定されていることがわかる。

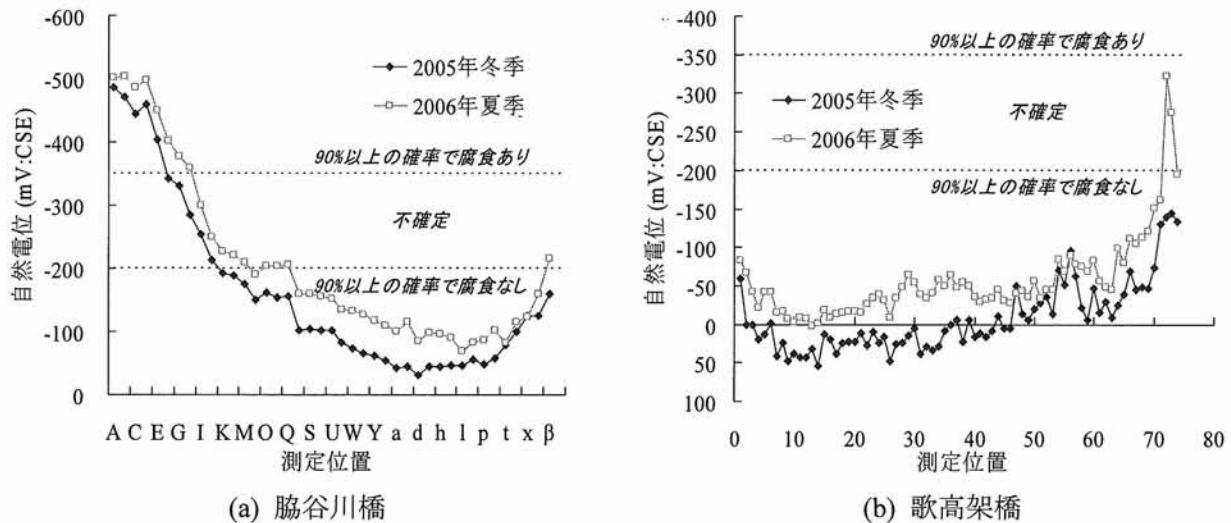
図-3.10 冬季と夏季の自然電位の違い

冬季と夏季の測定値の違いを詳細に比較するため、図-3.10 に各橋梁の自然電位の測定値を測線ごとに示す。ここでは、湿潤時間 30 分後の飽和塩化銀電極での測定結果のうち、最も卑な自然電位が測定されはつり調査を実施した箇所を含む測線の測定値を示す。脇谷川橋では測線 7, 歌高架橋では測線 D とした。なお、これ以降のグラフでは、参考のため ASTM C 876 の腐食判定基準も併記する。

冬季と夏季の測定結果を比較すると、どちらの橋梁も電位の分布傾向は季節に関わらずほぼ同様であるが、夏季の方が卑な電位を示していることがわかる。また、橋梁全体での平均値を比較すると、脇谷川橋では 42mV、歌高架橋では 38mV、すなわち平均で約 40mV ほど自然電位が卑になっていた。

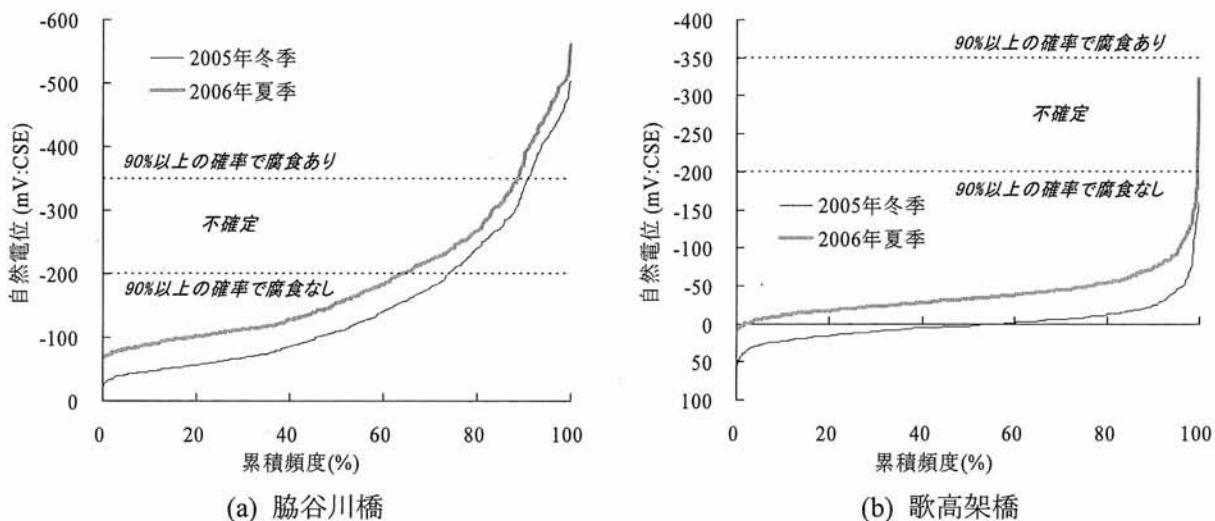
図-3.11 冬季と夏季の累積頻度図の比較

図-3.11 に、各橋梁の冬季と夏季の測定結果を累積頻度図で整理して比較する。累積頻度は、各自然電位測定値の測定点数を電位の貴なものから順に累積し、全体に占める割合を算出することで自然電位の分布状態を示すものである。これによると、どちらの橋梁も、夏季の方が冬季と比べて卑な自然電位の割合が大きいことがわかる。

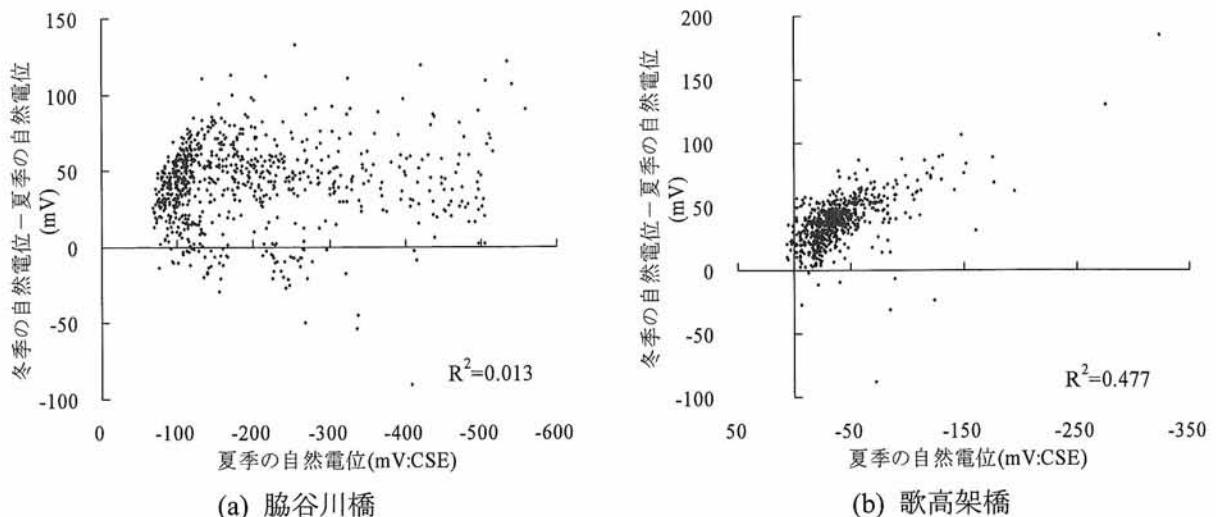
図-3.12 夏季の自然電位と冬季と夏季の差

図-3.12 に、夏季の自然電位の測定値と冬季と夏季の自然電位の差を示す。どちらも冬季と夏季の自然電位の差と夏季の自然電位の  $R^2$  値は小さく、これらの間に相関関係があるとは考えにくい。このため、冬季と夏季では、測定される自然電位の大小や鉄筋の腐食傾向に関わらず、全体的に測定値が変化したと考えられる。

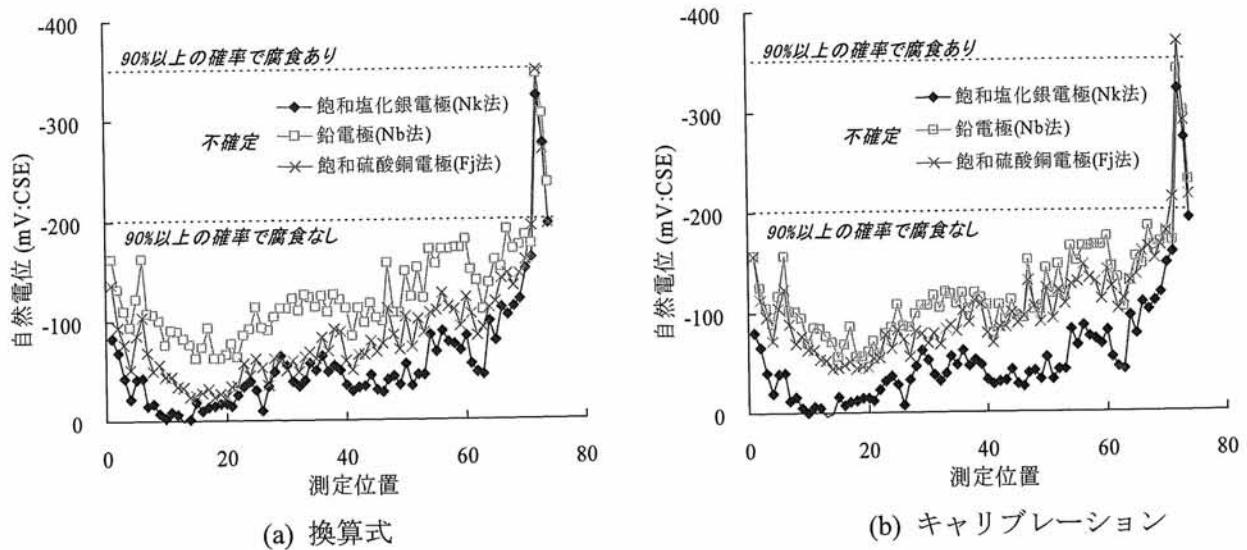
図-3.19 複数の照合電極を用いた場合の測定結果(歌高架橋)

図-3.19 に、歌高架橋における測線 D の測定値の補正結果を示す。飽和塩化銀電極と鉛電極の測定結果は補正方法に関わらずほぼ同様の結果を示したが、飽和硫酸銅電極の測定結果は換算式で補正した方が約 20mV 貴な値となった。このため、換算式を用いた場合では、飽和硫酸銅電極の測定値は飽和塩化銀電極の測定値に近く、飽和カロメル電極との電位差を測定してキャリブレーションを行った場合では、飽和硫酸銅電極の測定値は鉛電極の測定値に近くなかった。結果として、各照合電極間の測定値の差は平均で約 50mV であった。

上記の測定値の補正結果を比較すると、電位が比較的卑な値を示した箇所では測定値の差が小さくなり、電位が比較的貴な値を示した箇所では測定値の差が大きくなる傾向にあるように読み取れる。また、複数の照合電極を用いて測定を行った場合、脇谷川橋では平均で約 150mV、歌高架橋では平均で約 50mV の差が生じていた。ただし、各照合電極による電位の分布形状を精査すると、脇谷川橋では両端部、歌高架橋では測定位置 70~74 で比較的卑な電位が測定されるなど、ほぼ同様の結果が得られていることがわかる。また、換算式を用いて補正を行っても、飽和カロメル電極との電位差を測定して補正を行っても、測定値の差が縮小することはなかった。これらのこと踏まえると、測定値の補正方法としては、上記で検討したどちらの方法を用いてもほぼ同様の結果が得られるものと考えられる。

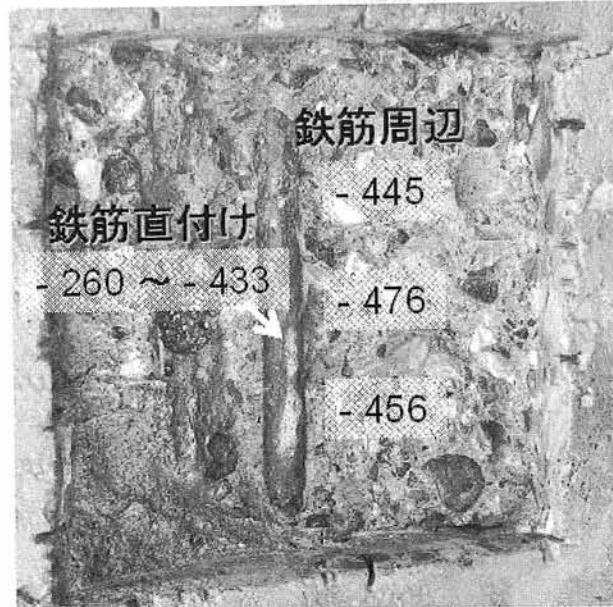
(b) 鉄筋周辺および直付け時の自然電位

※ (a)の括弧内は、かぶりコンクリートはつり前の測定値

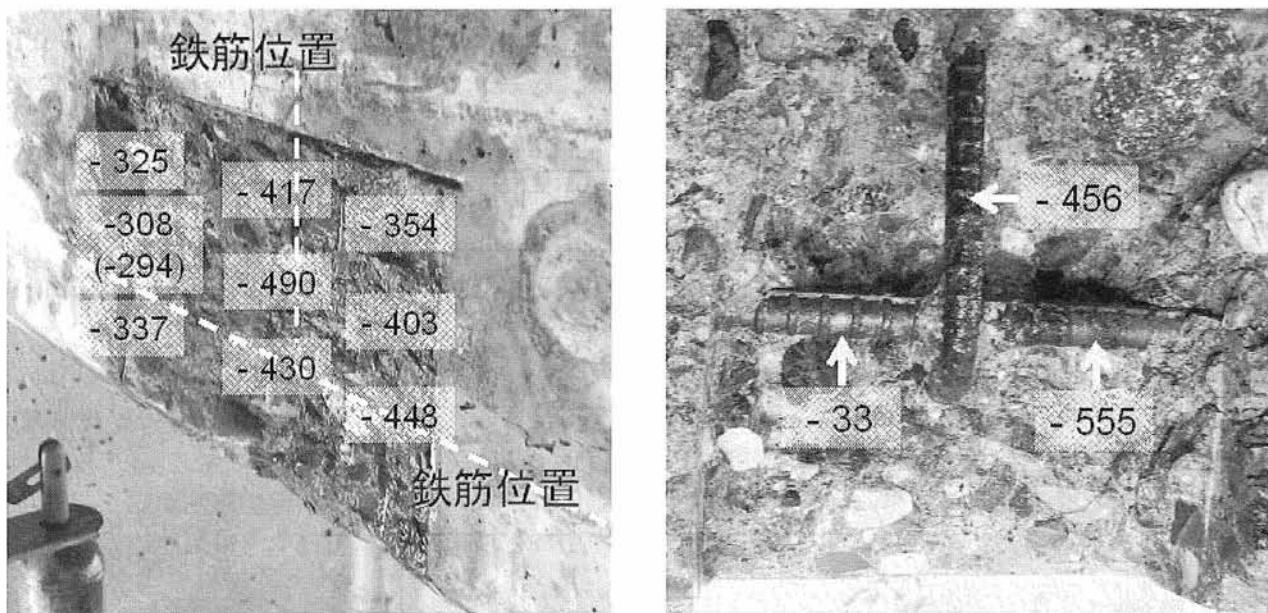
図-3.29 かぶりコンクリートはつり前後の自然電位

はつり前、かぶりコンクリートの一部はつり後の測定結果を比較すると、電位の変化は約20mV以内に収まっており、かぶりコンクリートのはつりに関わらず電位は-450mV前後の卑な値を示した。また、露出させた鉄筋に照合電極を直接接触させて電位を測定すると、接触させた鉄筋の位置により電位は-260から-433mVの不安定な値を示し、落ち着くことはなかった。

はつり前と一部はつり後を比較すると、ここでも測定値の変化はほとんどなかった。また、露出させた鉄筋に照合電極を直接接触させて電位を測定すると、目視で腐食が確認された部分では-450mV よりも卑な値となったが、腐食が生じていない部分では-33mV と貴な値が測定された。この位置は、一部はつり後の電位が-337mV を示した箇所とほぼ一致しており、かぶりコンクリートの削除前後で自然電位が大きく変化した。この原因は、かぶりコンクリートをはつり取る前は、かぶりコンクリートを通じてマクロセル腐食が形成され腐食が生じていない箇所でも比較的卑な電位が測定されたが、かぶりコンクリートをはつり取ることにより、鉄筋の腐食環境がはつり前とは異なったためと考えられる。

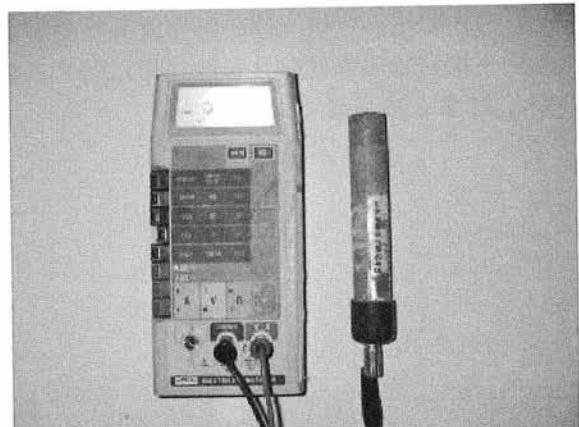
(b) Nh 法

図-1.2.1 測定装置

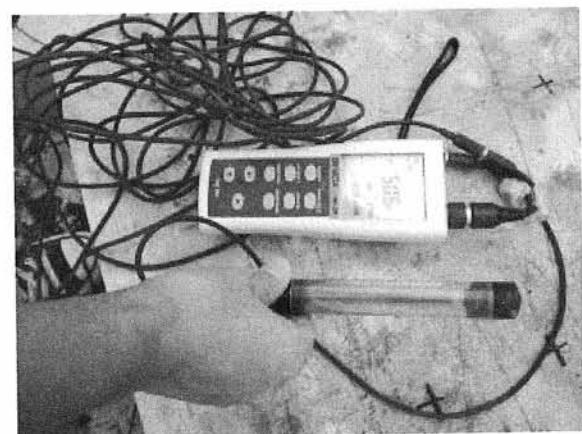
(d) Db 法

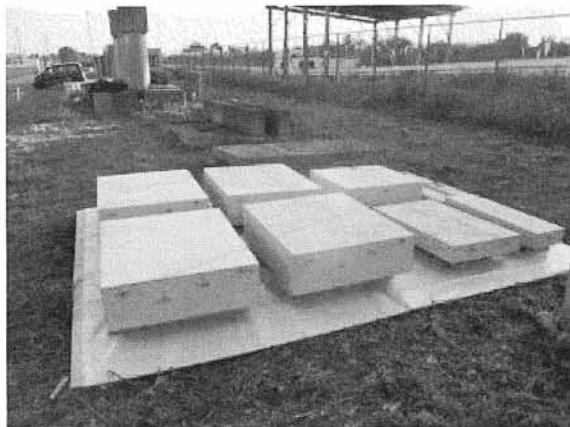
図-1.2.2 供試体の暴露状況

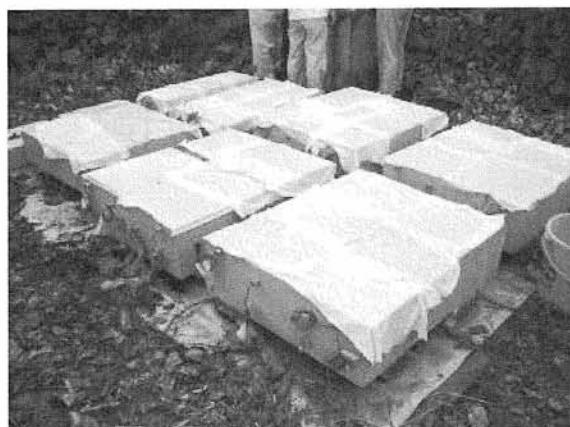
図-1.2.3 供試体の湿潤状況

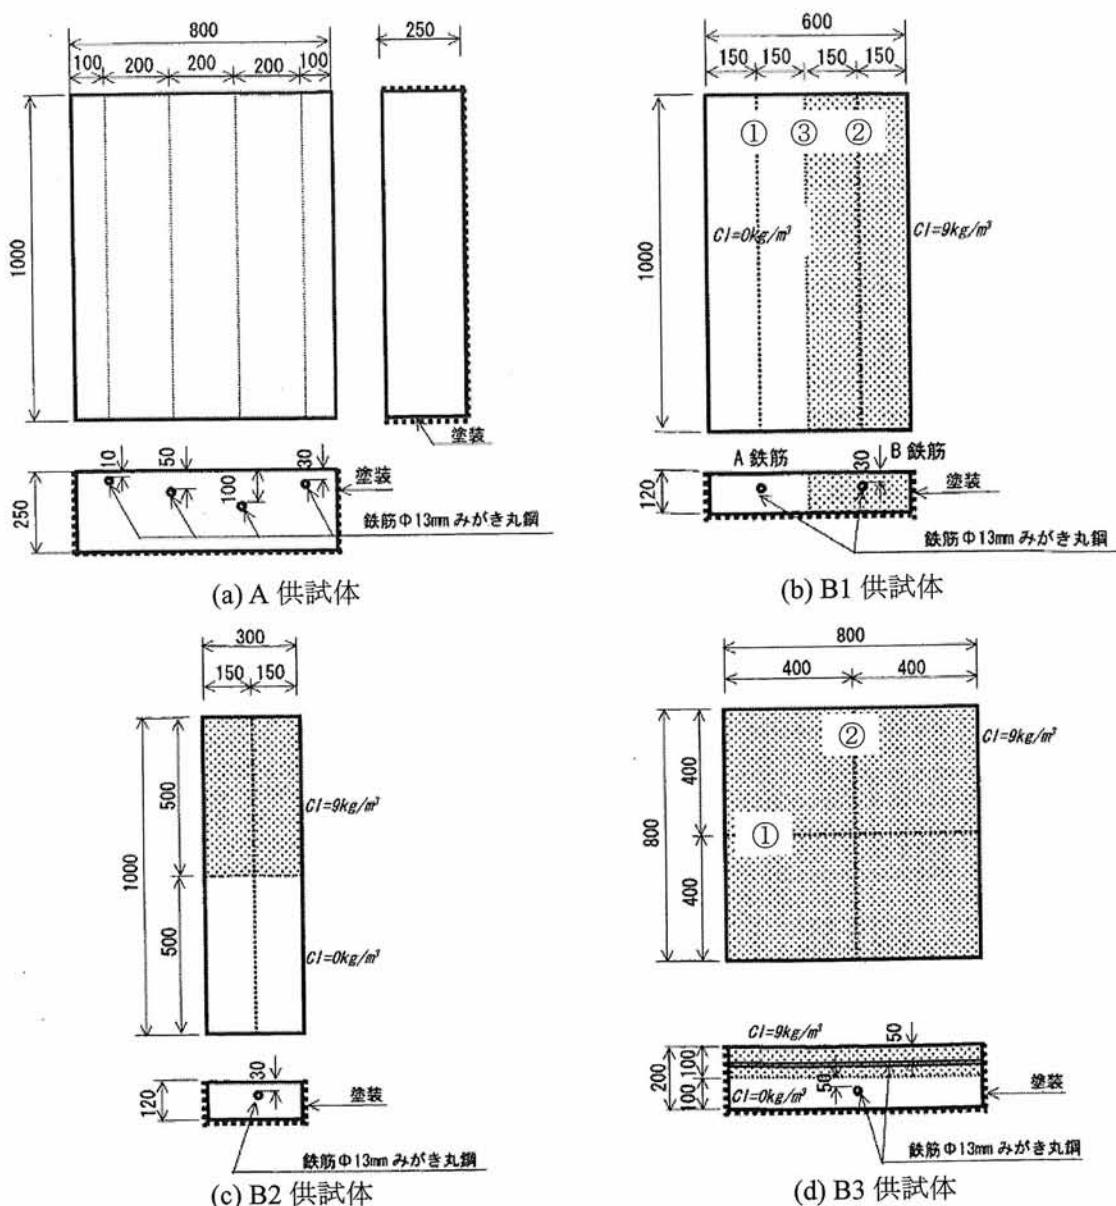
図-1.2.4 供試体の形状

B 供試体は、水セメント比 55%のコンクリートを用い、塩分を含有するコンクリートと含有しないコンクリートを打ち重ねたものである。B1 供試体は水平方向に塩化物イオン濃度が異なる環境中に鉄筋がある場合、B2 供試体は 1 本の鉄筋が塩化物イオン濃度の異なる環境にある場合、B3 供試体は深さ方向に塩化物イオン濃度が異なる環境中に鉄筋がある場合を想定している。B1 供試体と B3 供試体では、塩化物イオン濃度の異なるコンクリートの鉄筋同士を短絡させることにより、マクロセル腐食が形成される。

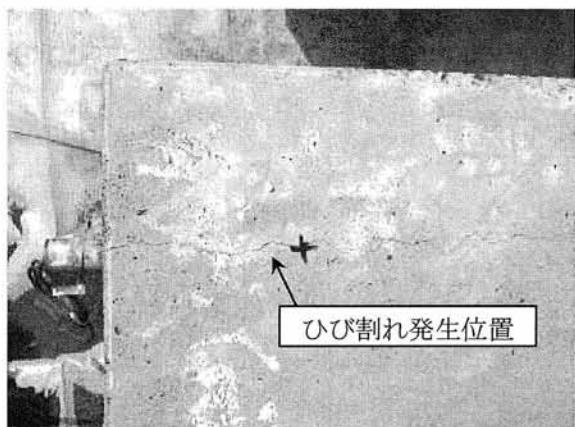
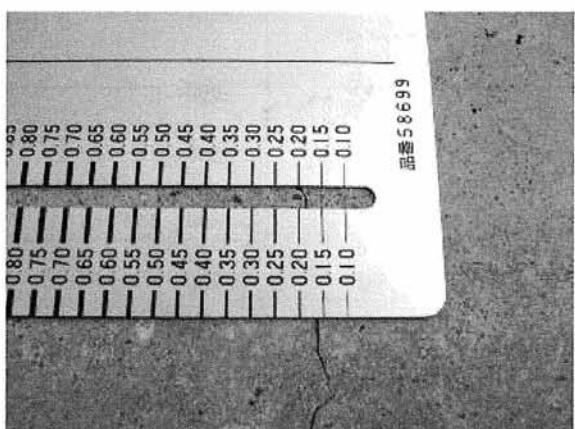
図-1.2.5 ひび割れの状況

屋外暴露約1年後のH17冬の測定の際、A-55-9、A-70-9供試体のかぶり10mmの鉄筋直上に鉄筋方向にひび割れが生じていることを確認した。どちらも、ひび割れ幅は、約0.2mmであった。図-1.2.5に、ひび割れの状況を示す。

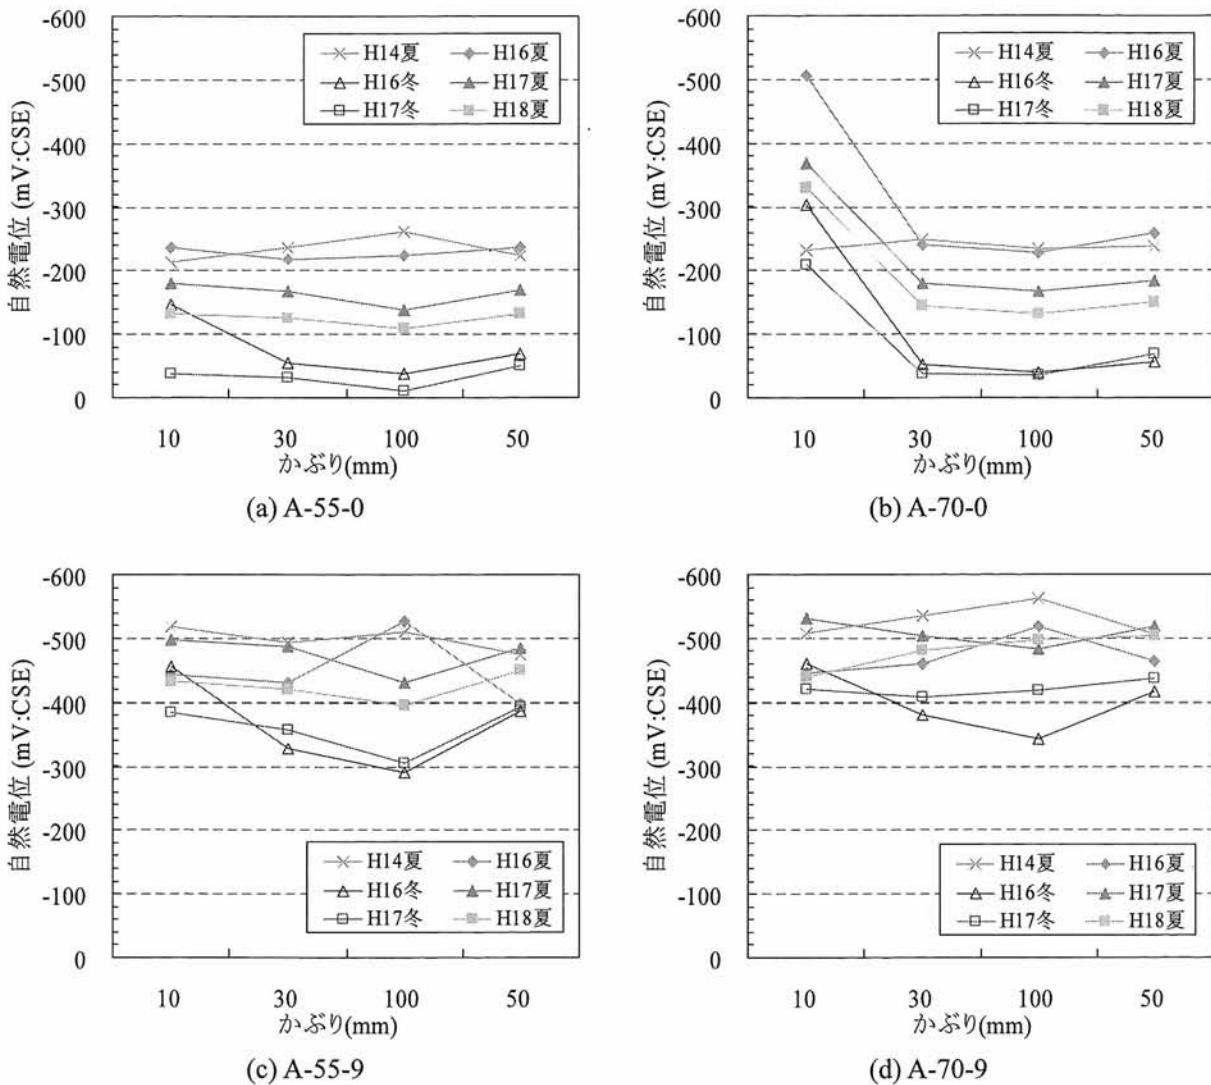
図-1.3.1 A供試体の自然電位

図-1.3.1に、A供試体の測定結果を示す。ここでは、全6回の測定時の湿润時間30分後の飽和塩化銀電極による測定結果を示す。これ以後、A供試体の測定値は、各鉄筋の直上5点での平均値を用いる。

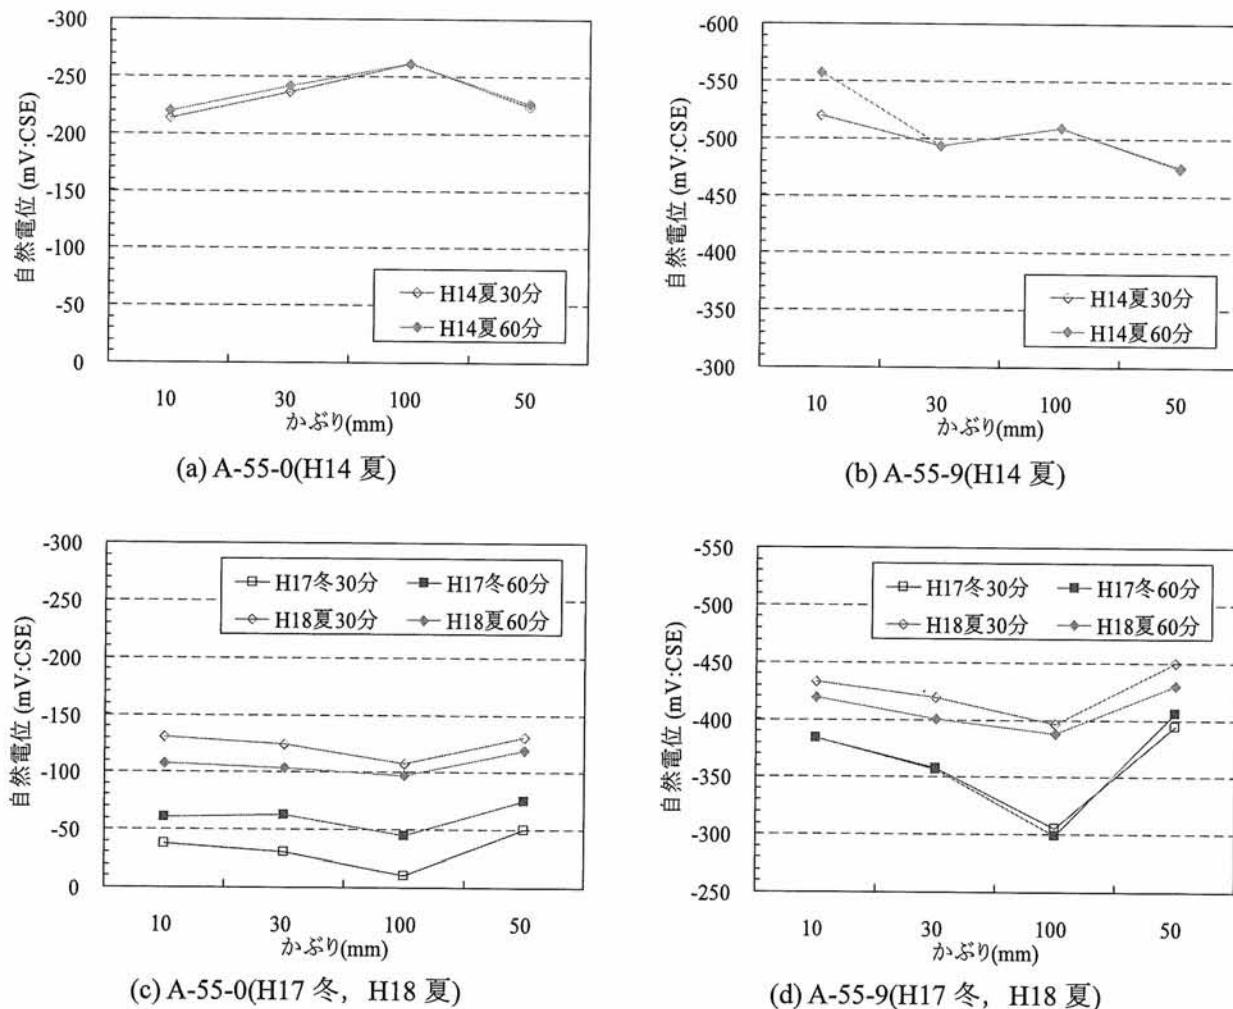
図-1.3.2 湿潤時間を変化させた場合の自然電位

図-1.3.2 に、湿潤時間を 30 分、60 分と変化させた場合の A-55-0 供試体と A-55-9 供試体の測定結果を示す。ここでも塩化銀電極による測定結果を示す。

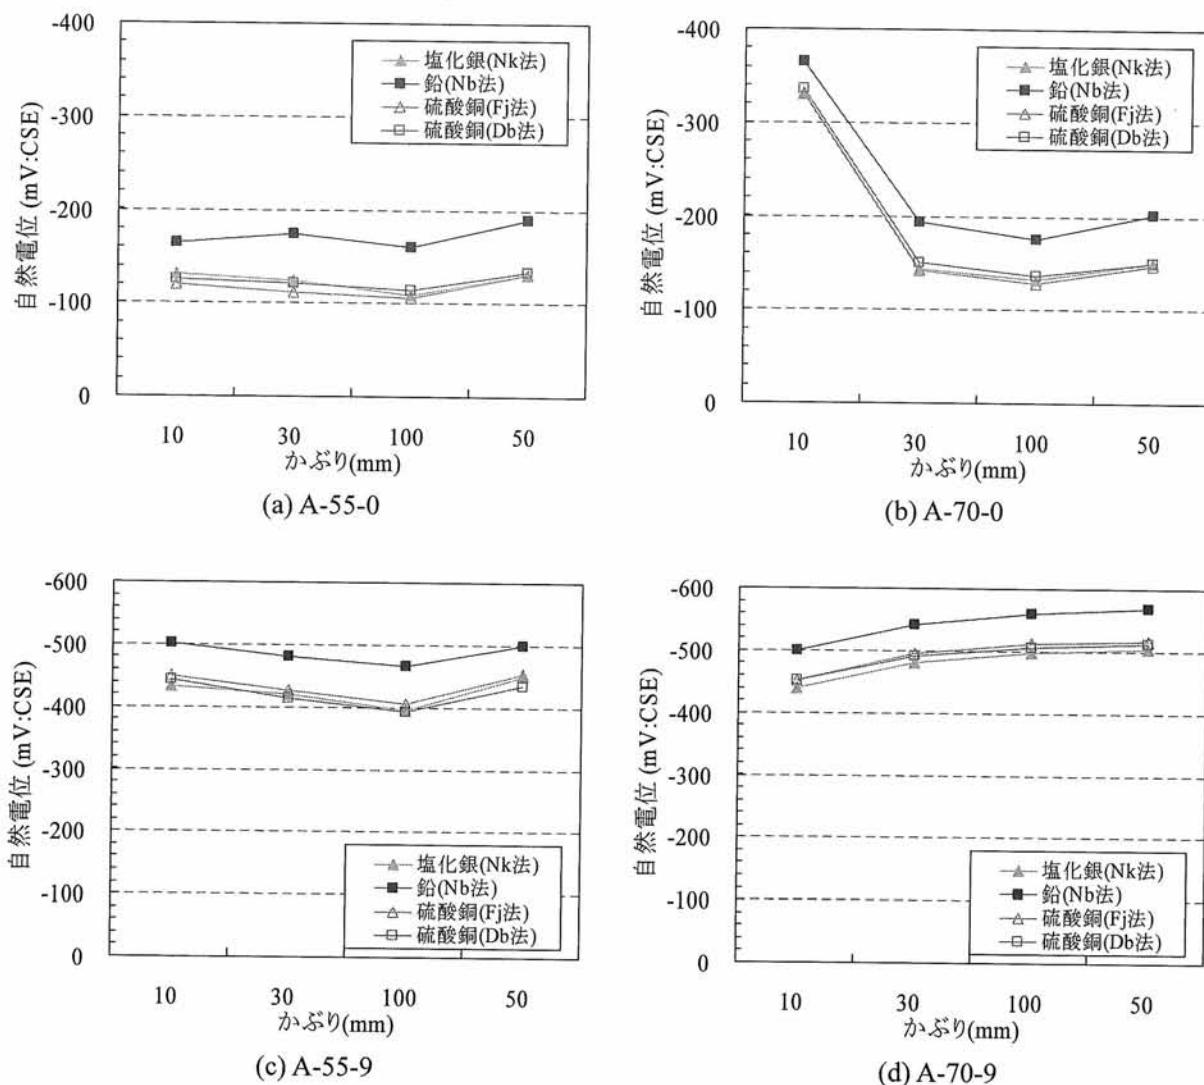
図-1.3.4 複数の照合電極による自然電位(H18 夏)

同様に、図-1.3.4 に、H18 夏の複数の照合電極による測定結果を示す。ここでも、4 つの照合電極による測定値を表-1.3.1 の換算式を用いて 25°C の飽和硫酸銅電極の電位に換算したものと示している。

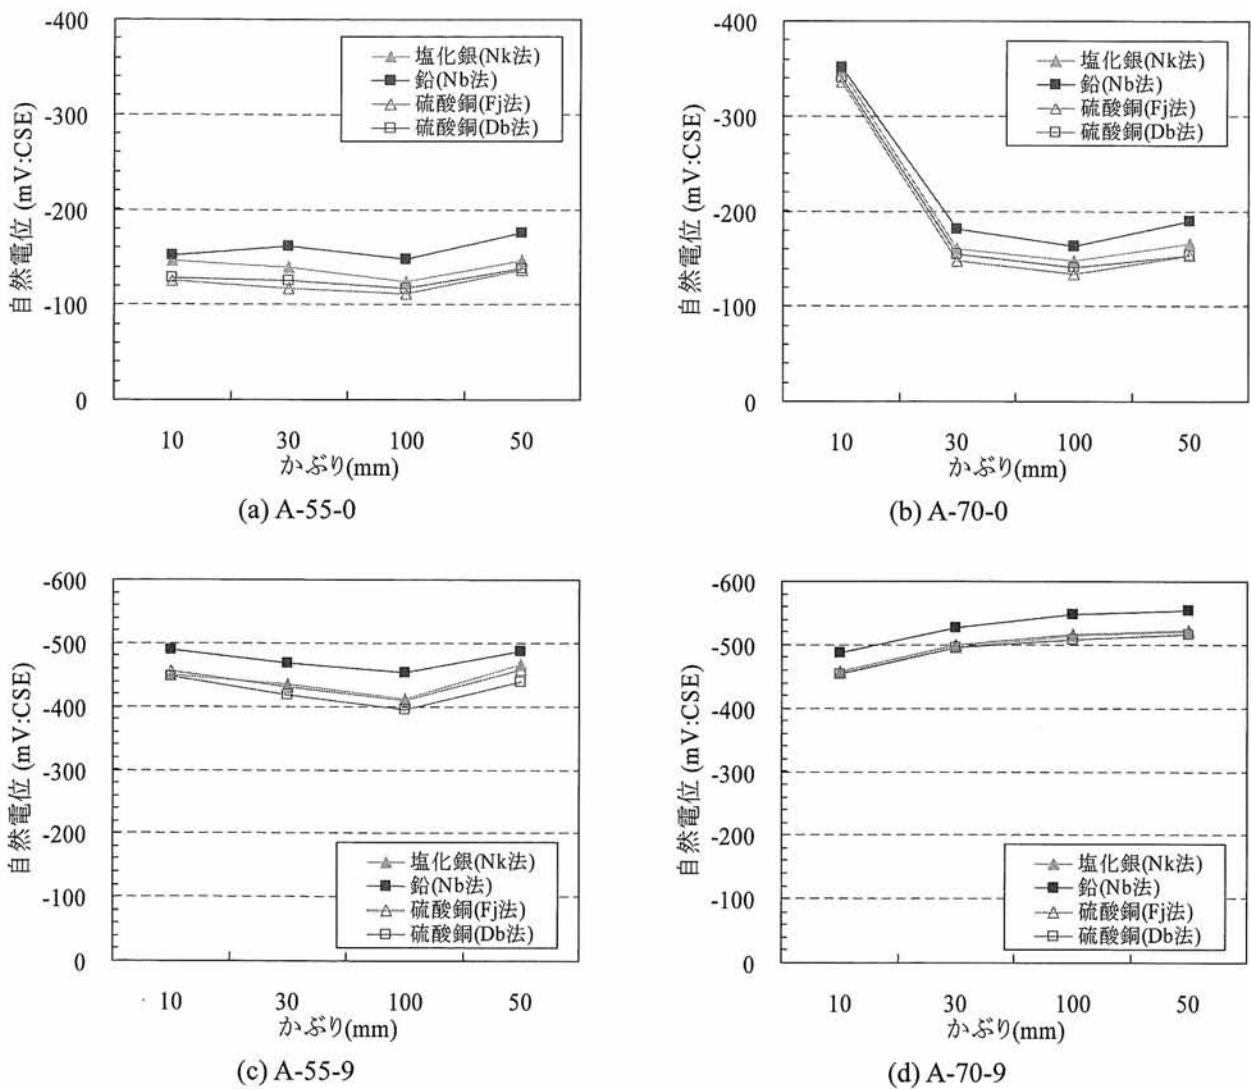
図-1.3.7 キャリブレーションにより換算した自然電位

図-1.3.7に、H18夏の複数の照合電極による測定結果をキャリブレーションにより25°Cの飽和硫酸銅電極に換算した結果を示す。

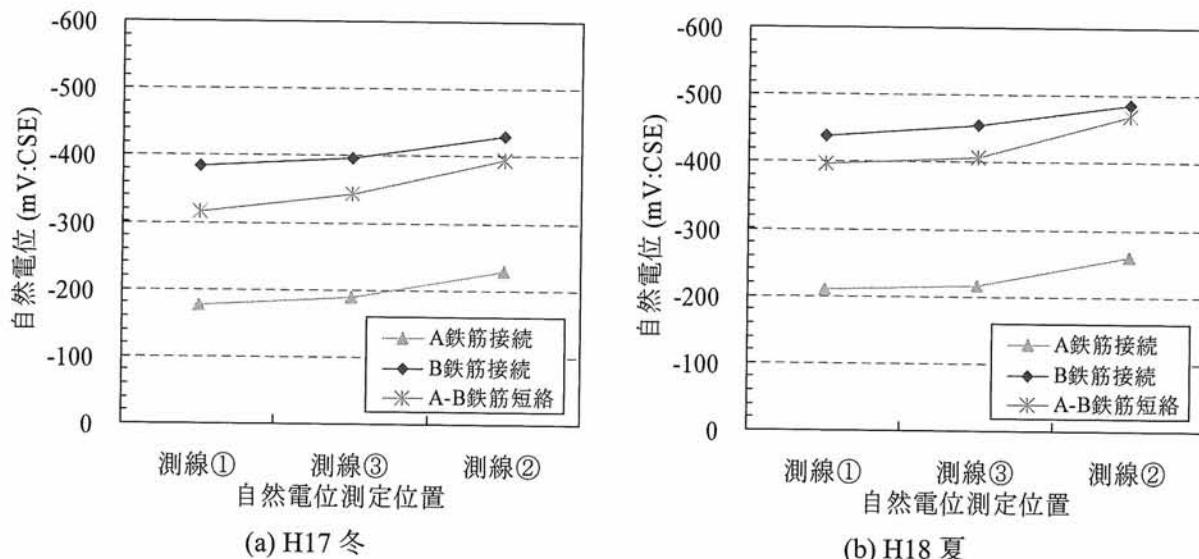
図-1.3.8 B1 供試体の自然電位

図-1.3.8 に、飽和塩化銀電極による B1 供試体の測定結果を示す。ここでは、夏季と冬季の測定結果を比較するため、H17 冬と H18 夏の測定結果を示す。
