自然電位法による鉄筋腐食診断技術に関する  
共同研究報告書

平成19年1月

独立行政法人土木研究所  
技術推進本部構造物マネジメント技術チーム  
日本構造物診断技術協会

構造物マネジメント技術チームと日本構造物診断技術協会は、自然電位法を用いたコンクリート構造物の鉄筋腐食診断技術の精度をより正確なものとすることを目的として、共同研究を行った。本報告書では、実構造物を対象とした現地測定および供試体を用いた模擬実験の結果を報告するとともに、これらの結果を踏まえた上で「塩害環境下にあるコンクリート橋の自然電位測定方法(案)」を提案する。

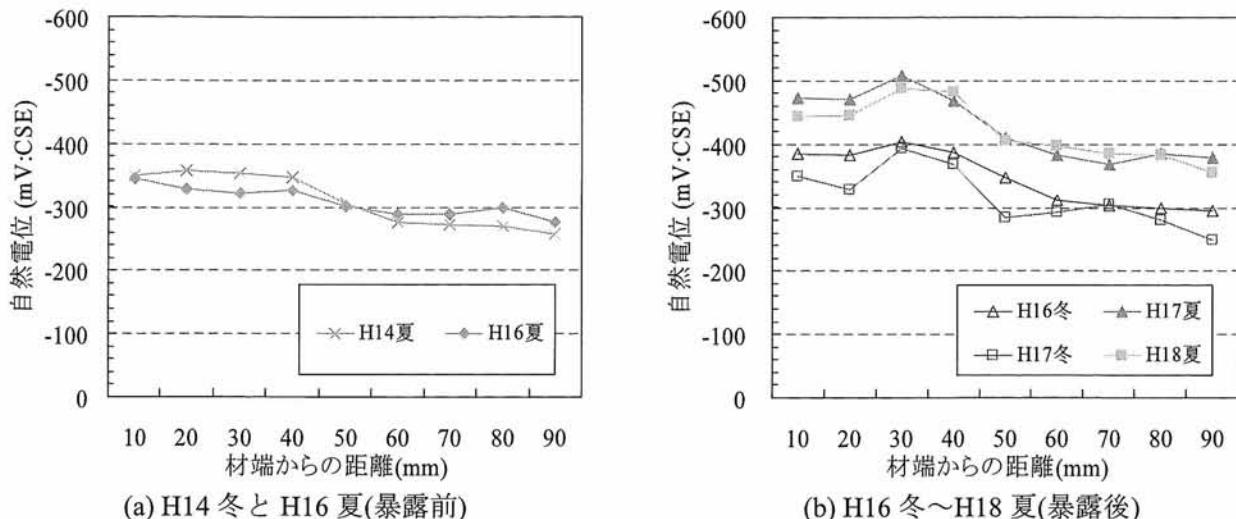
図-1.3.9 B2 供試体の自然電位

図-1.3.9 に、暴露前後の B2 供試体の測定結果を示す。材端からの距離 10~50mm は塩化物イオン濃度  $9\text{kg}/\text{m}^3$  の塩分を練り混ぜたコンクリート、材端からの距離 50~90mm は塩分を練り混ぜていないコンクリートが用いられている。このため、B2 供試体では、1 本の鉄筋の両側でマクロセル腐食が形成されている。

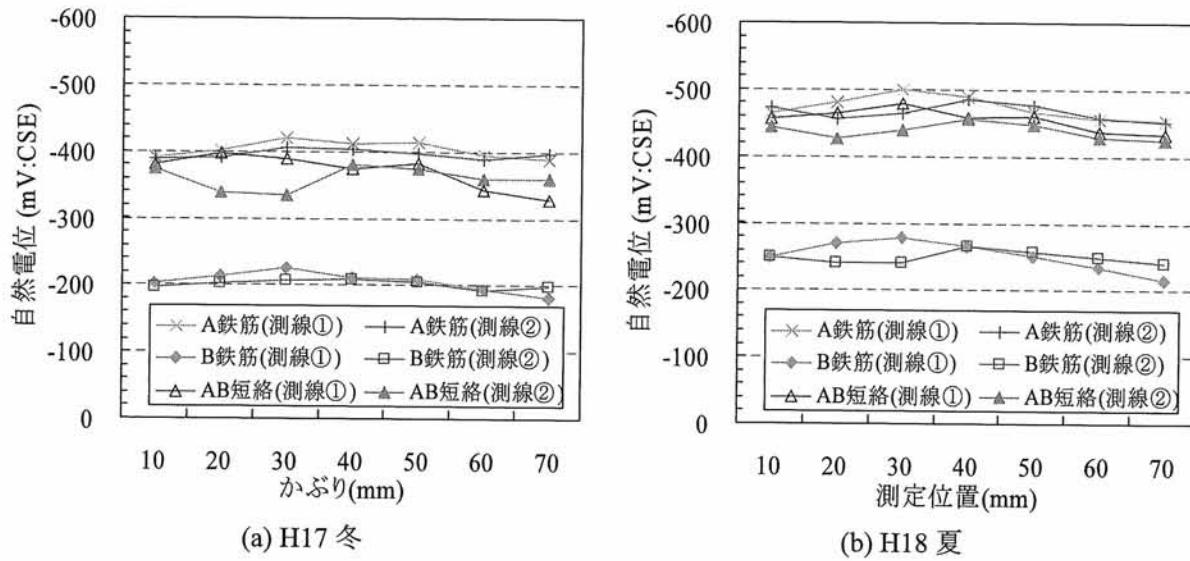
図-1.3.10 B3 供試体の自然電位

図-1.3.10 に、B3 供試体の測定結果を示す。ここでは、夏季と冬季の測定結果を比較するため、H17 冬と H18 夏の測定結果を示す。

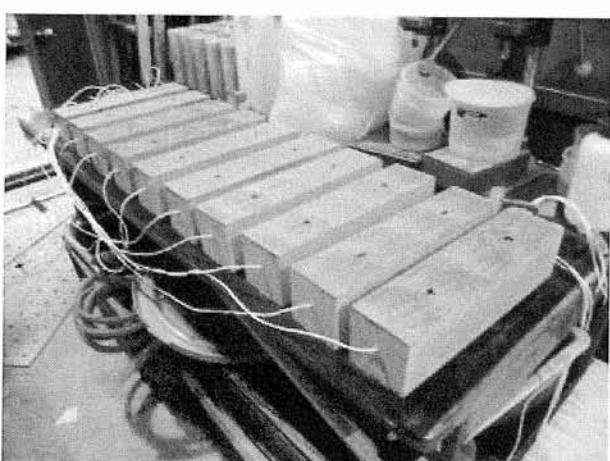
図-2.2.1 初期塩錬混型の供試体

(1) 初期塩錬混型： 打設時に初期塩化物イオン濃度として 0, 0.6, 1.2, 2.5, 5kg/m<sup>3</sup> を練混ぜた。打設・養生後、約 10 ヶ月間室内に安置した後に屋外暴露を開始し、自然電位を測定した。

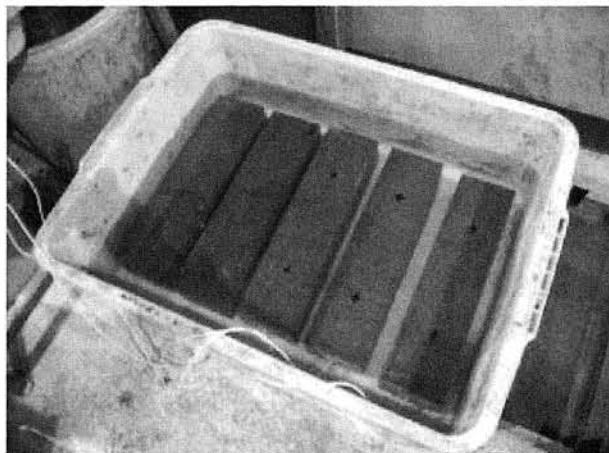
(3) 浸漬型： 濃度 10%の塩水に供試体を浸漬し、隔週で乾燥と湿潤を繰り返した。

図-2.2.3 浸漬型の供試体

測定に使用した供試体は、図-1.2.4 に示した A 供試体と図-2.2.1～2.2.4 に示す塩分供給方法の異なる供試体の 2 種類である。A 供試体は、A-50-0, A-70-0, A-50-9, A-70-9 の 4 体である。

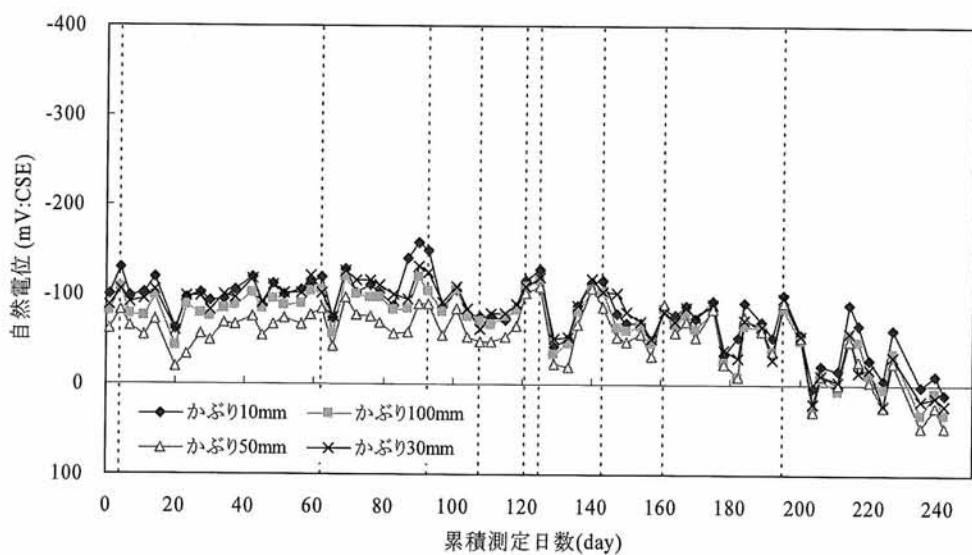
図-2.3.1 A-55-0 の測定結果

A-55-0 供試体は、かぶりの大小の関わらず 4 本の鉄筋の測定値の差は最大で約 80mV であり、平均すると約 30mV の範囲に収まっていた。これに対して、A-70-0, A-55-9, A-70-9 供試体では、かぶり 10mm の鉄筋の自然電位の変動が大きく、4 本の鉄筋の測定値の差を平均すると A-55-9 供試体で約 90mV, A-70-0 供試体で約 190mV, A-70-9 供試体で約 90mV となり、A-50-9 供試体よりも同一供試体内における鉄筋の測定値の差が大きくなつた。特に A-70-0 供試体で測定値の差が大きくなつた原因は、かぶり 10mm の鉄筋がコンクリートの中性化によって腐食している可能性が高く、他の鉄筋よりも卑な自然電位が測定されたためと推察される。

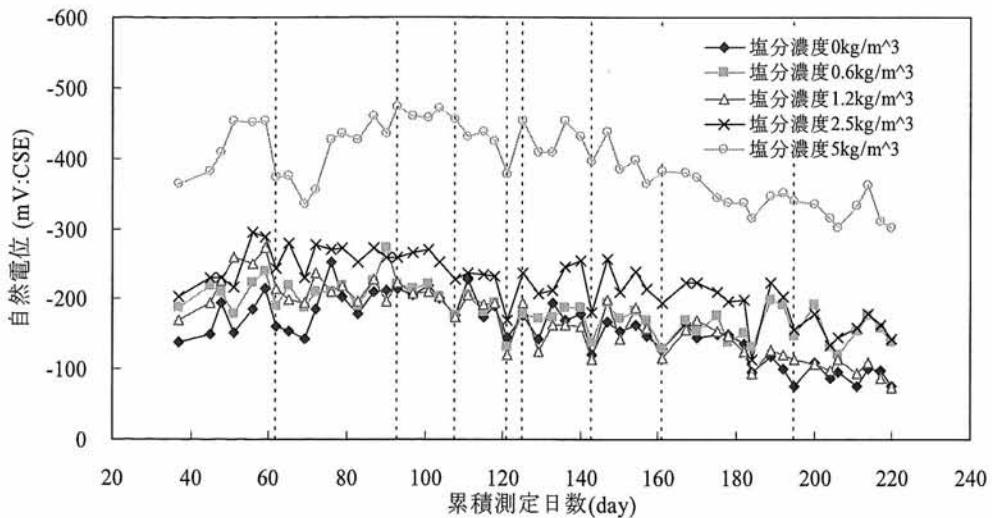
図-2.3.7 初期塩鍊混型供試体の測定結果

図-2.3.7, 2.3.8 に、塩分供給方法の異なる供試体の測定結果を示す。ここでは、2006年6月中旬に測定を開始し、同年12月中旬まで測定を継続した。この期間は、A供試体の累積測定日数37～220日目と一致する。グラフ中の破線は、測定4時間以内に10分間雨量で0.5mm以上の降雨があったことを示している。

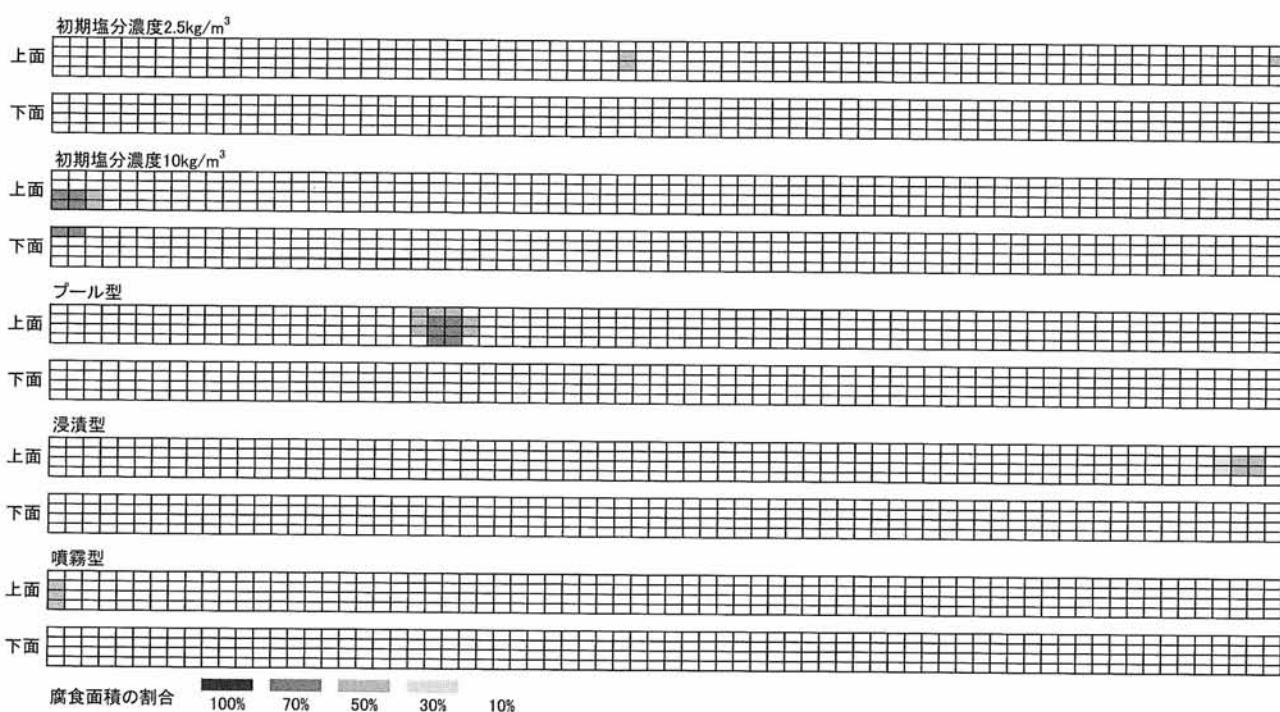
図-2.3.9 鉄筋の腐食状況

初期塩化物イオン濃度が  $2.5\text{kg/m}^3$  の供試体では、一部でごく表面的な腐食が確認された。また、初期塩化物イオン濃度が  $5\text{kg/m}^3$  の供試体とプール型、浸漬型、噴霧型の 3 体の供試体では一部で軽微な断面欠損を伴う腐食が発生していた。これら 4 体の供試体の自然電位は、測定時の気温や相対湿度、降雨などにより変動したが、概ね-300～-600mV と他の供試体と比較して卑な値となり、鉄筋の腐食環境に応じた測定値が得られたと考えられる。

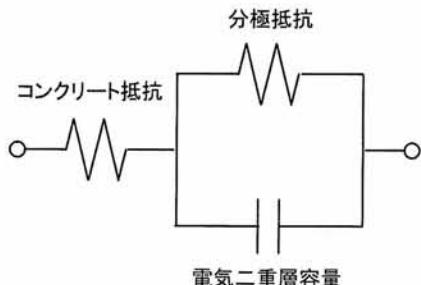
図-4.2.3 等価電気回路モデル

また、リード線を短絡させていない状態で、鉄筋腐食診断器を用いて各鉄筋の分極抵抗とコンクリート抵抗を測定した。ここでは、図-4.2.3 に示す等価電気回路モデルを想定し、二重対極を用いた交流インピーダンス法(印加電圧 :  $5\text{mV}$ 、周波数 :  $10\text{Hz}$  と  $0.02\text{Hz}$  の 2 種類)を採用した。いずれもコンクリート表面の湿潤時間は、約 150 分間とした。これは、コンクリート表面を十分に湿潤させ、不安定な測定値が得られることを避けるためである。

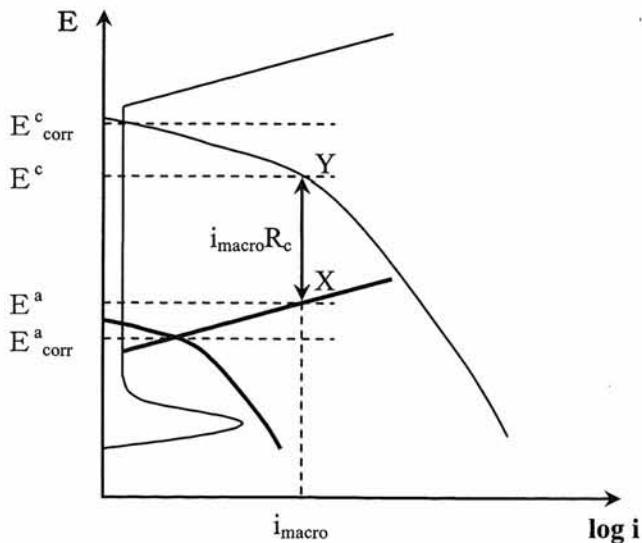
図-4.3.1 マクロセル腐食の形成機構の概念図

すなわち、 $i_{macro}$  の大きさは、アノード鉄筋とカソード鉄筋の分極前の自然電位の差、アノード鉄筋とカソード鉄筋の分極抵抗、アノード・カソード鉄筋の間のコンクリート抵抗の 3 つのパラメータにより支配されることとなる。例えば、分極前の自然電位の差が大きい場合、鉄筋の分極抵抗もしくはコンクリート抵抗が小さい場合には、マクロセル腐食の進展速度は大きくなり、著しい腐食が発生することとなる。

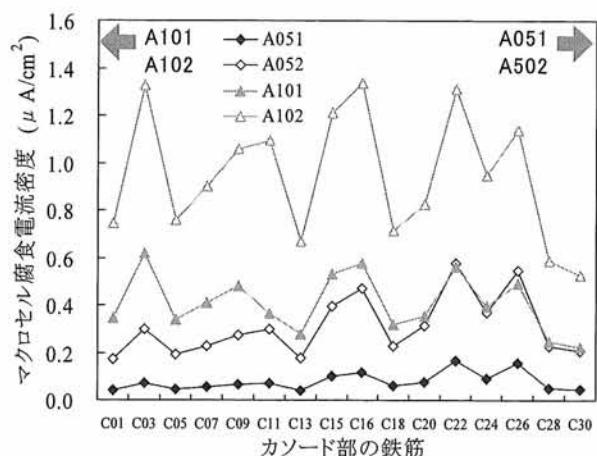
図-4.3.3 マクロセル腐食電流密度

一方、図-4.3.6のコンクリート抵抗は、アノード部の鉄筋(ここでは、A101とA102)と間隔が離れるほど大きくなる傾向にある。式(2)によれば、アノード・カソード間の間隔が離れコンクリート抵抗が大きくなるほどマクロセル腐食電流は小さくなると考えられる。しかし、図-4.3.3ではそういった傾向を確認することはできない。この原因是、ここで得られたコンクリート抵抗の値がカソード鉄筋の分極抵抗よりもオーダー的に小さいため、マクロセル腐食電流の増減にほとんど寄与しなかつたためと考えられる。

いずれにしても、今回の実験の範囲内では、マクロセル腐食による鉄筋の腐食速度には、アノード・カソード鉄筋の分極前の電位差と分極抵抗が大きな影響を与え、アノード・カソード間のコンクリート抵抗による影響は小さいと考えることができる。

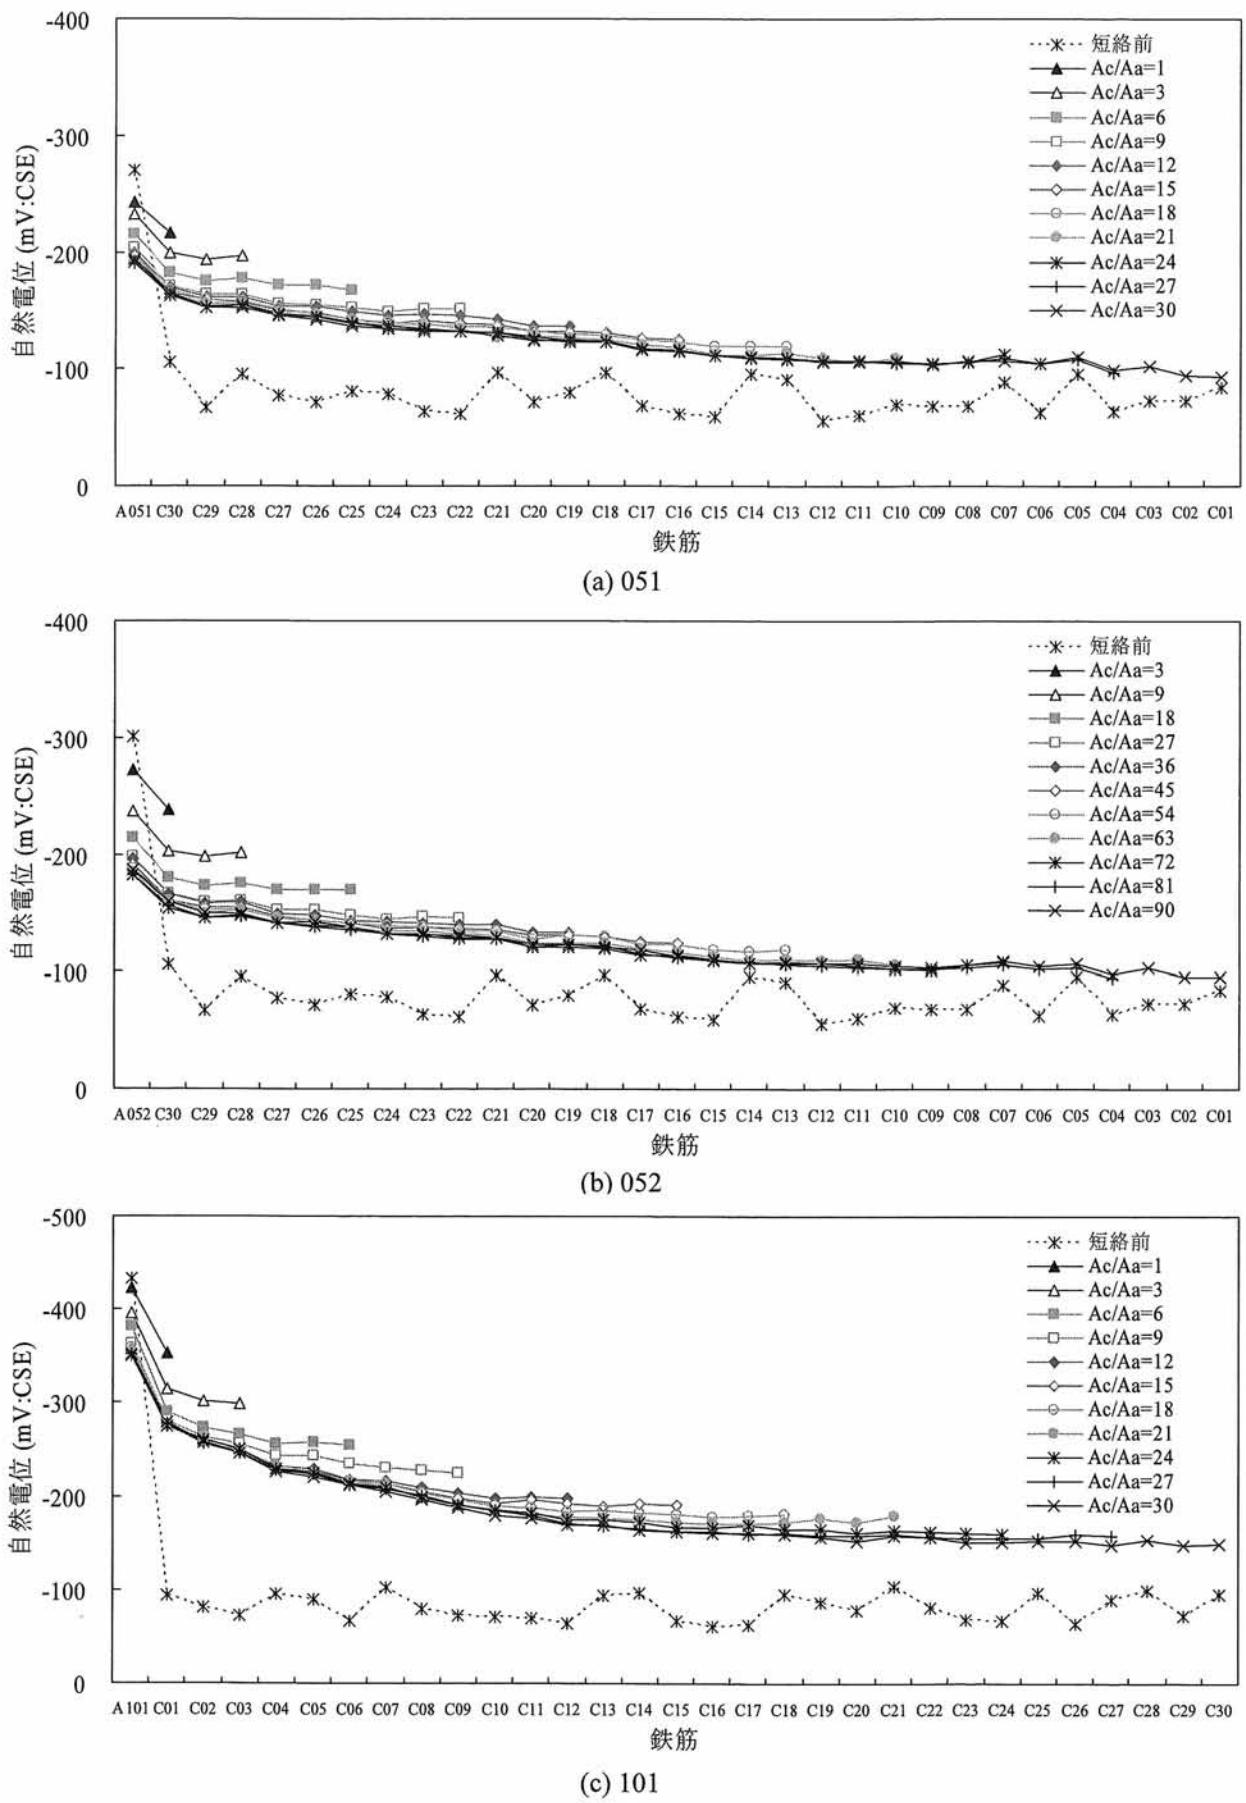
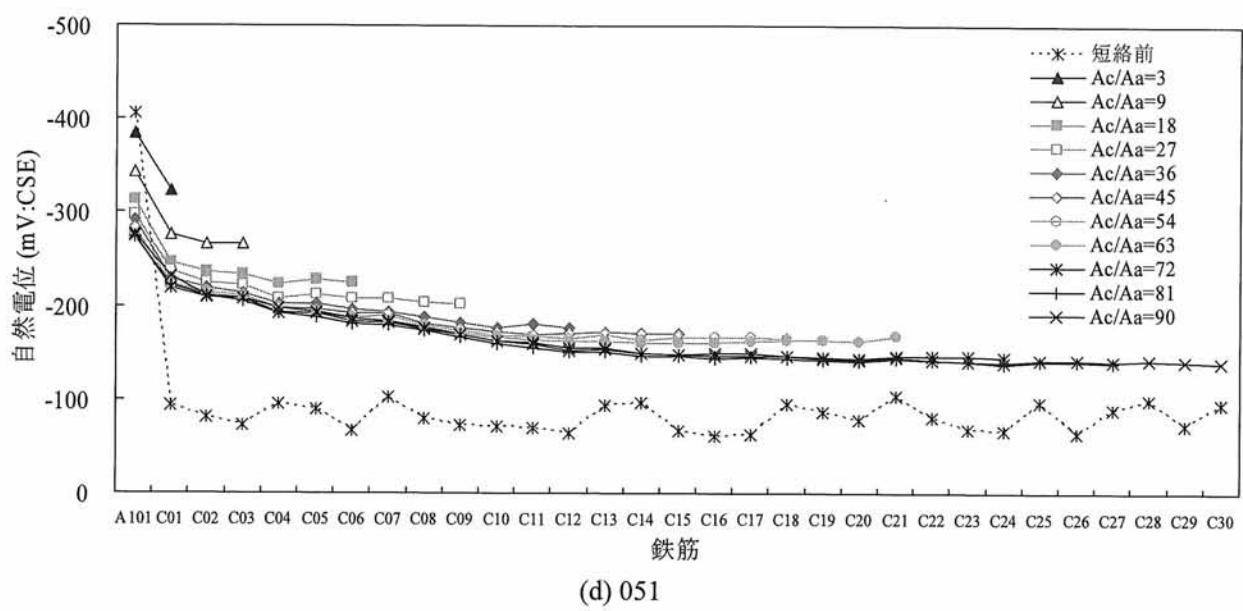
図-4.3.8 アノード・カソード鉄筋の表面積比を変化させた場合の自然電位(次ページへ続く)

いずれのアノード鉄筋を用いた場合においても、供試体全体の自然電位の分布はなだらかな勾配となっていた。これは、アノード鉄筋とカソード鉄筋が互いに影響を及ぼした結果であり、A051とA101では $Ac/Aa$ が12程度、A052とA102では $Ac/Aa$ が27程度より大きい場合に、この勾配の傾きは概ね一定となつた。また、 $Ac/Aa$ を最大とした場合の自然電位の分布に着目すると、アノード鉄筋に近いカソード鉄筋ほど卑化する電位量が大きく、アノード鉄筋から最も遠いカソード鉄筋の変化は比較的小さい。このため、塩害環境下のコンクリート橋で局所的に鉄筋位置まで塩化物イオンが浸透してマクロセル腐食が形成しているような場合にも、自然電位の分布傾向を精査することで、アノード部の位置を特定することができると考えられる。ただし、A101とA102では、短絡前に-400mV:CSEよりも卑であった自然電位が、最終的に-350mV:CSEよりも貴となった。この結果、例えば、ASTM C 876の腐食判定基準に従えば、「不確定」と判定され、マクロセル腐食を形成する前後で判定が異なることとなる。従つて、自然電位の絶対値のみで腐食の判定を行うことが困難となることに対しては、十分留意することが必要となる。

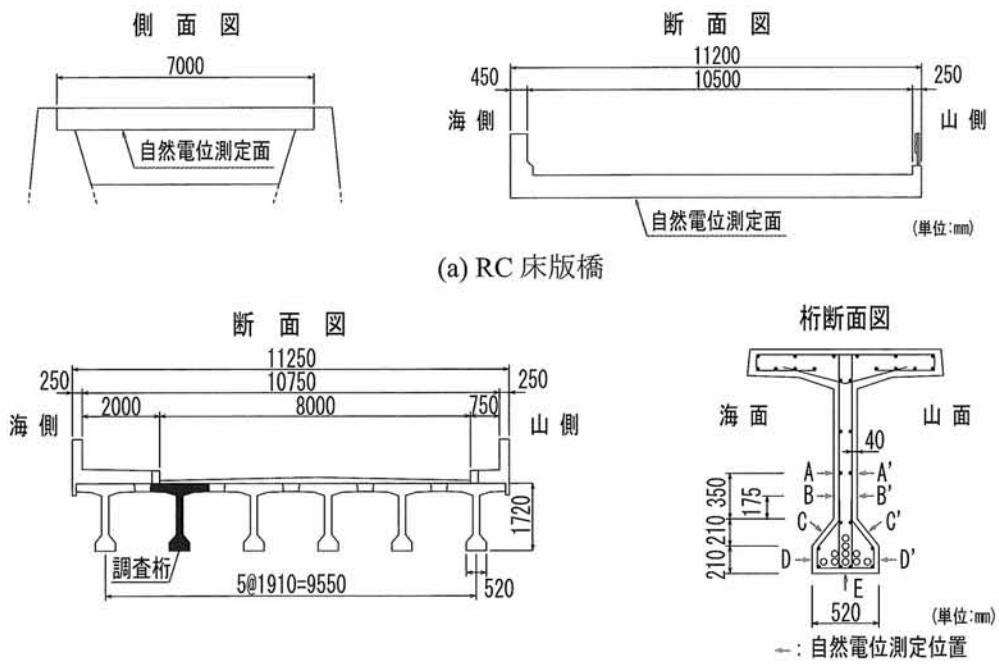
図-1 対象橋梁の概要

日本海沿岸に位置し塩害環境下にある RC 床版橋と PC ポストテンション T 桁橋(以下、PC 橋)の 2 つのコンクリート橋を対象とした。測定は、夏季(2006 年 8 月、気温約 30°C、晴)と冬季(2005 年 12 月、気温約 6°C、雨)の 2 回実施した。RC 床版橋は 1963 年架設、PC 橋は 1975 年架設であり、両橋とも一部でひび割れが確認されたが、鋼材腐食によると思われる錆汁や剥離などは確認されなかった。図-1 に、両橋の概要を示す。

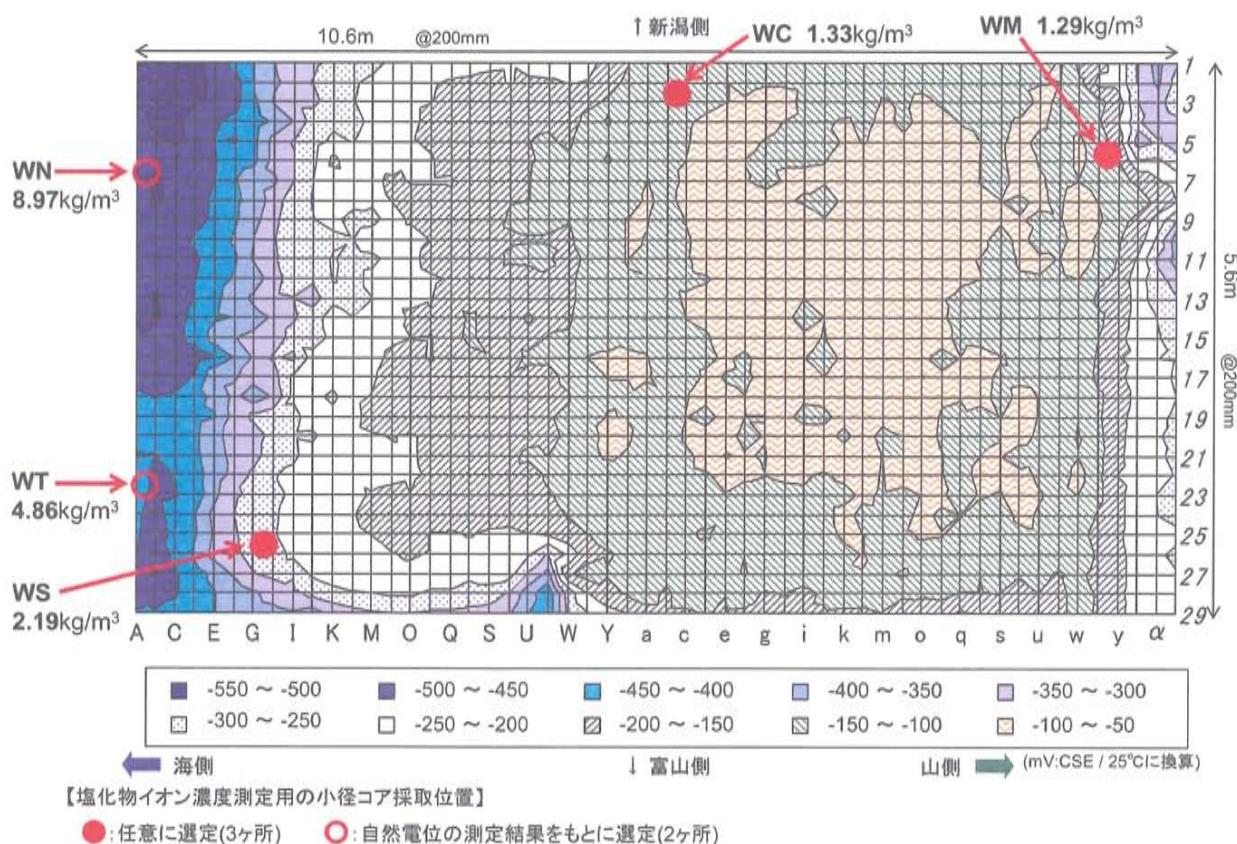
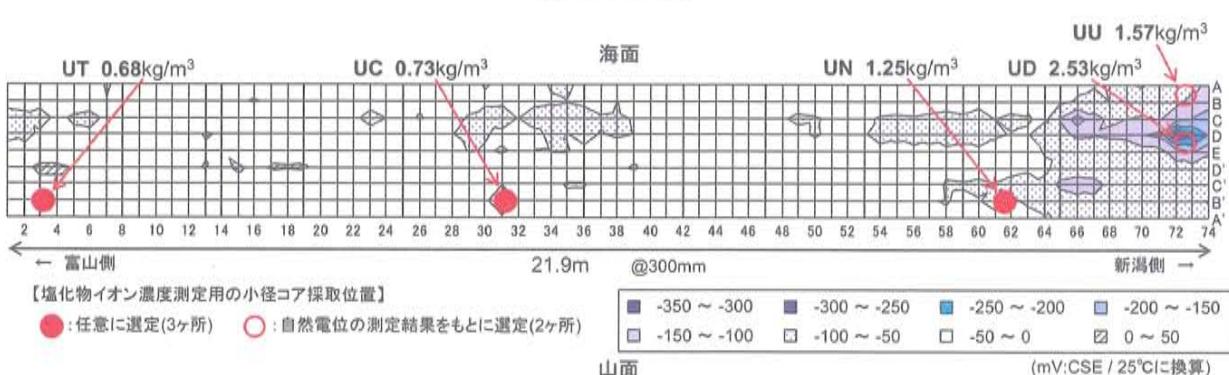
図-2 自然電位と鋼材位置の塩化物イオン濃度の測定結果

図-2に、各橋の自然電位の測定結果から作成した夏季の等電位線図を示す。RC床版橋では、海側ほど卑な自然電位が測定され、山側の一部でも卑な自然電位が測定された。これらの箇所では、-350mV:CSE

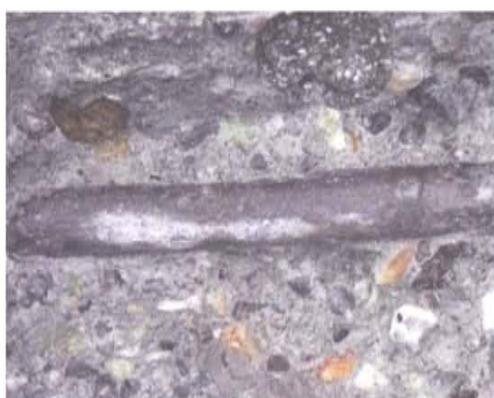
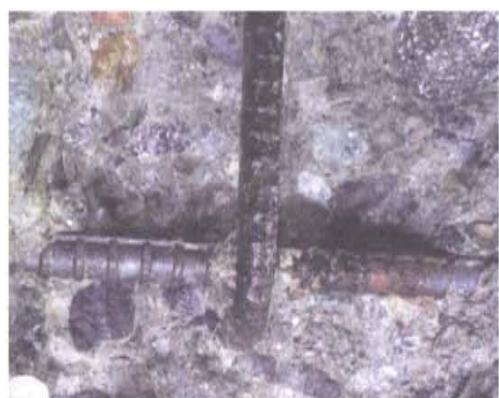
また、RC 床版橋の WN と PC 橋の UD のはつり調査の結果を図-3 に示す。RC 床版橋では鋼材表面に軽微な腐食が生じ、PC 橋では赤褐色の腐食が生じていた。表-2 の判定基準によると、WN は「90%以上の確率で腐食あり」、UD は「不確定」と判定されるが、実際には UD においても鋼材腐食は生じていた。UD 周辺の自然電位は-320mV:CSE であったが、これは、腐食部が局所的なアノード部となりマクロセル腐食を形成していたため、分極の影響を受けて本来の値よりも貴な自然電位が測定されたためと考えられる。従って、鋼材腐食の推定やはつり調査を行う場合には、表-2 の判定基準だけでなく、等電位線図における自然電位の分布傾向を精査することが必要である。

(a) RC 床版橋

(b) PC 橋

図-3 はつり調査による鋼材の腐食状況

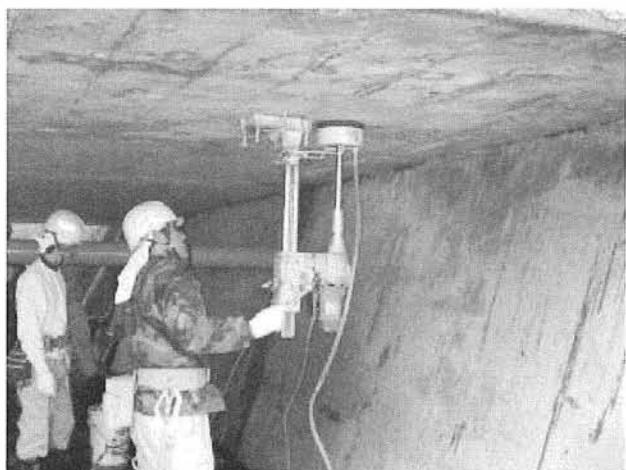
(d) 脇谷川橋 小径コア採取

今回の調査では、以下の手順で各橋梁の自然電位を測定し、比較的卑な自然電位を示した箇所で塩化物イオン濃度測定用の小径コア( $\phi 25\text{mm}$ )を採取した。また、最も卑な自然電位を示した箇所のかぶりコンクリートをはつり、鉄筋の腐食状態の目視観察を行った。なお、自然電位の測定前にコンクリート中の鉄筋の電気的な連続性を確認するために各橋梁3ヶ所で鉄筋を露出させたため、ここでも塩化物イオン濃度測定用の小径コア( $\phi 25\text{mm}$ )を採取し、鉄筋の目視観察を行った。このため、塩化物イオン濃度測定用の小径コア採取を計5ヶ所、鉄筋の腐食状態の目視観察を計4ヶ所で実施した。
