河川堤防における 堤体内水位観測システム

(独)土木研究所 つくば中央研究所
材料地盤研究グループ 土質・振動チーム

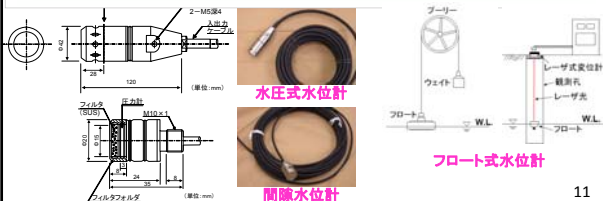
機器の点検・更新を考慮し、観測孔の設置を前提とした、以下の条件で計測手法を選択

- 常時水没していない箇所においても計測可能
- 観測データをデジタルデータとして取得可能
(必要に応じて遠隔地でリアルタイムでも取得可能)
- 堤防高さ(最大10m程度)程度の水位差を測定可能
- 経済的に優位

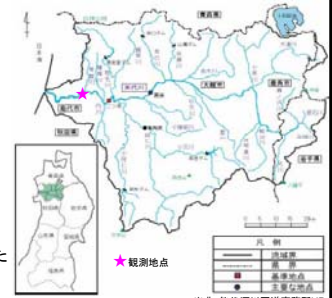
米代川水系の流域図

観測断面① 米代川堤防左岸15.8km

観測断面② 米代川堤防左岸16.0km

①は、H19.9洪水で噴砂をとまなう基礎漏水が発生し、質的整備を実施した箇所
②は、①近傍の無被災・無対策箇所

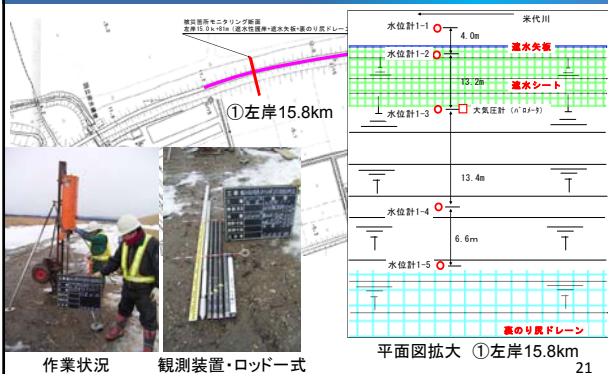
作業状況

観測装置・ロッド一式

平面図拡大 ①左岸15.8km

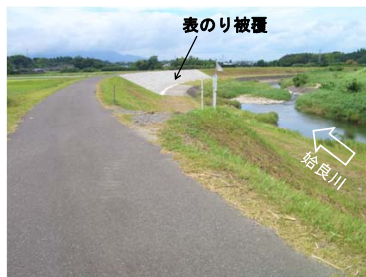
- 観測数
5断面16箇所
- 観測期間
H21.8~
- 観測頻度
出水期 2分に1回
非出水期 5分に1回
- 観測項目
堤体内水位
河川水位
内水位
堤内地下水位
雨量(鹿屋市の協力)

質的整備後の状況(天端道路から撮影)

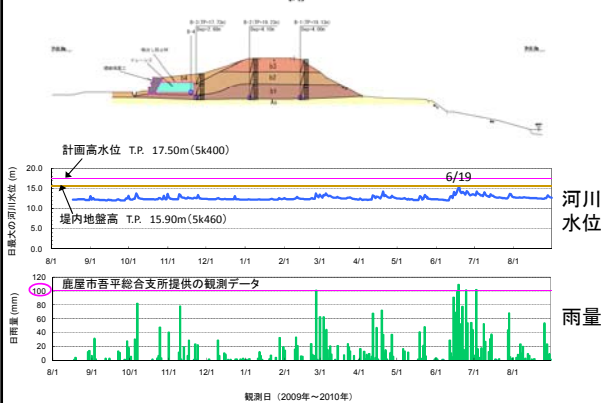
29

観測結果

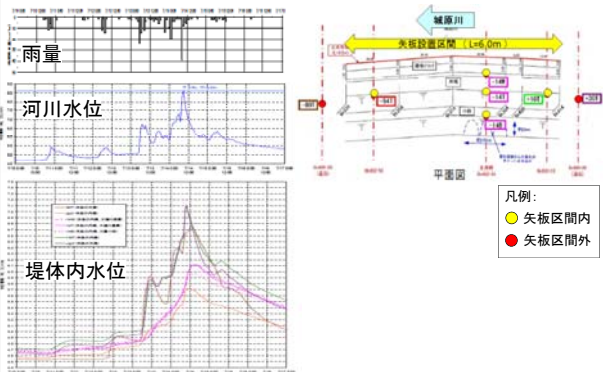
35

観測結果 (7/10~7/17)
