# アンカー維持管理と 地質リスクマネジメント

一般社団法人 全国地質調査業協会連合会  
(株)相愛 常川 善弘  
(同)アンカーアセットマネジメント研究会所属

アンカー工が施工されたのり面(以下、**アンカーのり面**)のメンテナンスサイクルの構築および充実に向けて

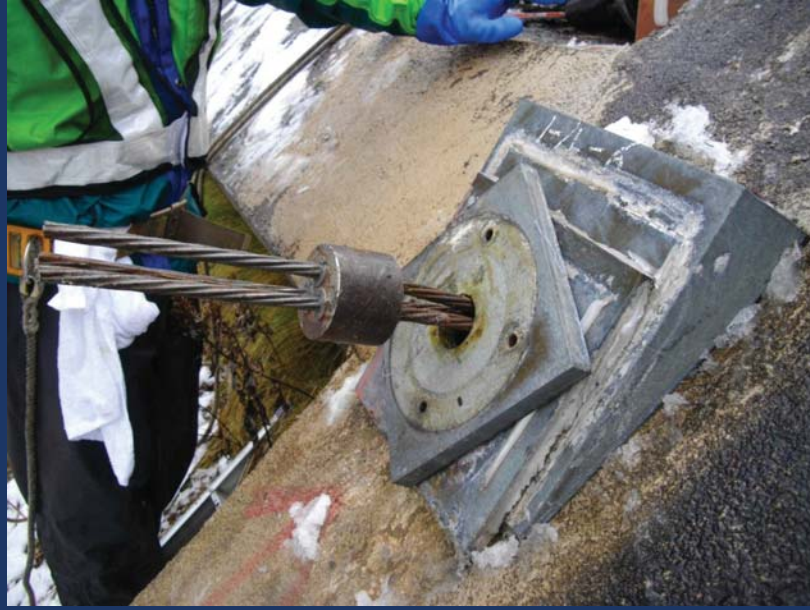
# 地質の劣化による アンカー材料の損傷事例①

頭部の浮き上がり  
(定着地盤の劣化による定着部の引き抜け)<sup>5</sup>

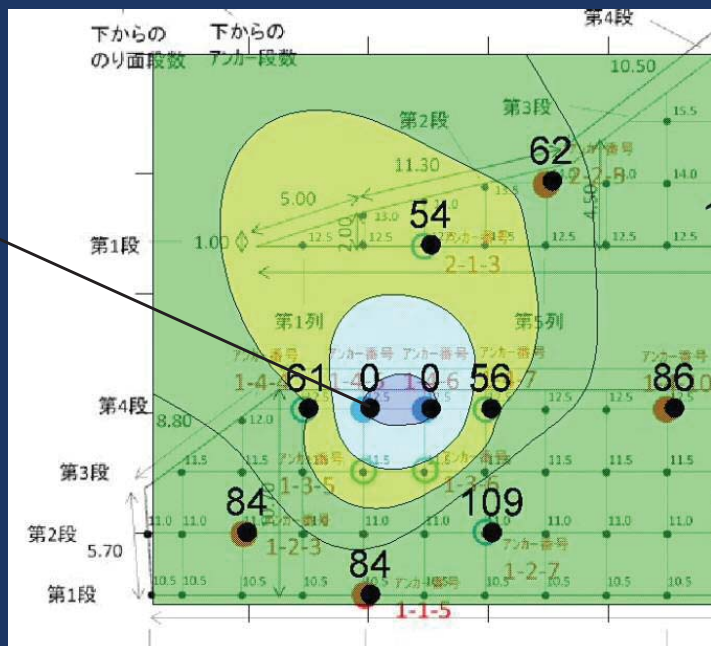
## のり面の経年劣化(定着層の劣化)

引き抜けと  
荷重低下領域

追加対策の必要性の有無、対策時の定着層は<sup>6</sup>?

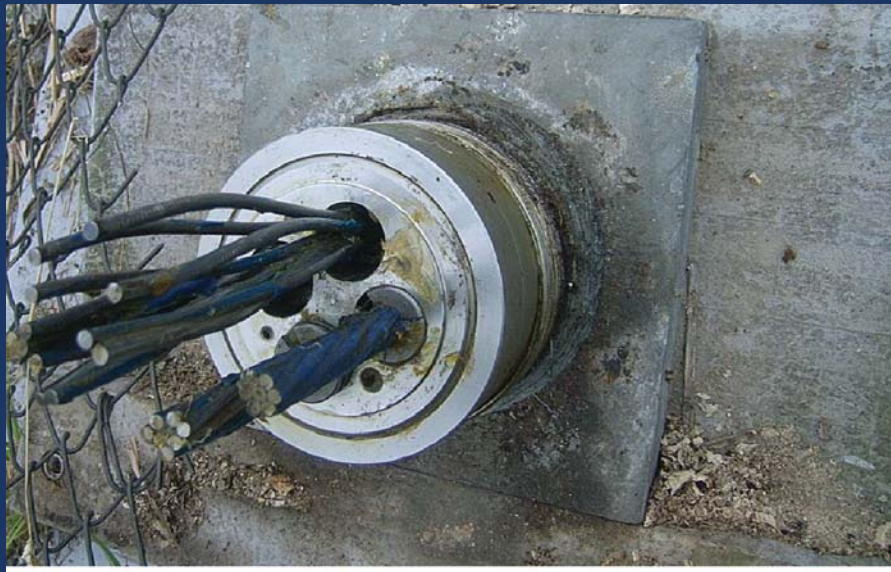
# 地質の劣化による アンカー材料の損傷事例②

供用後の斜面変状によるアンカー損傷(破断)  
過緊張(オーバーロード)

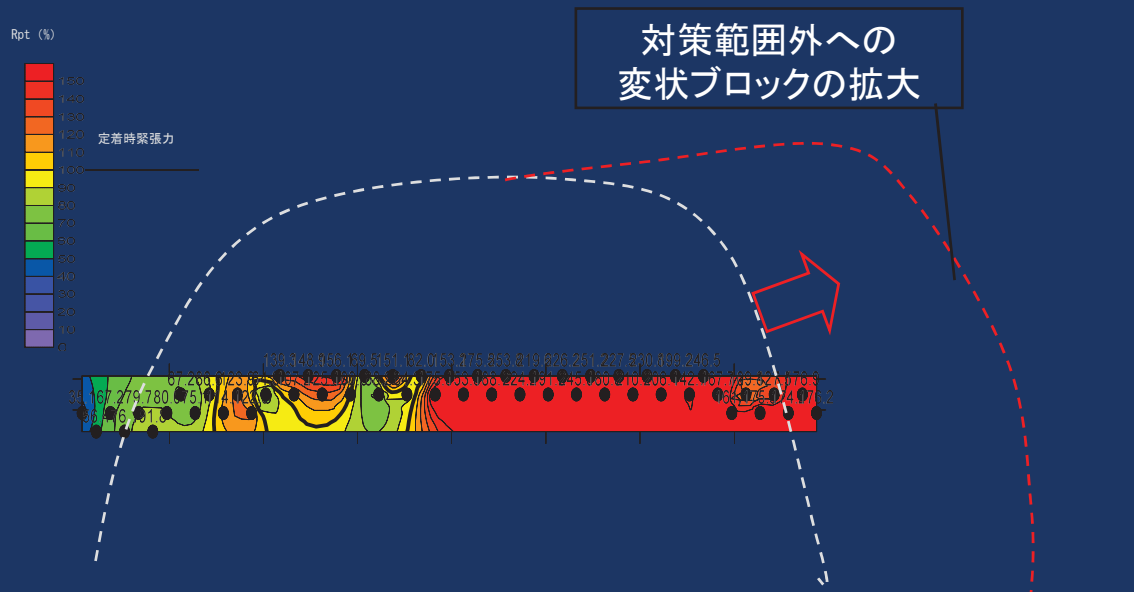
## のり面の経年劣化(変状ブロックの拡大)

変状ブロックの拡大によるのり面変状の再発

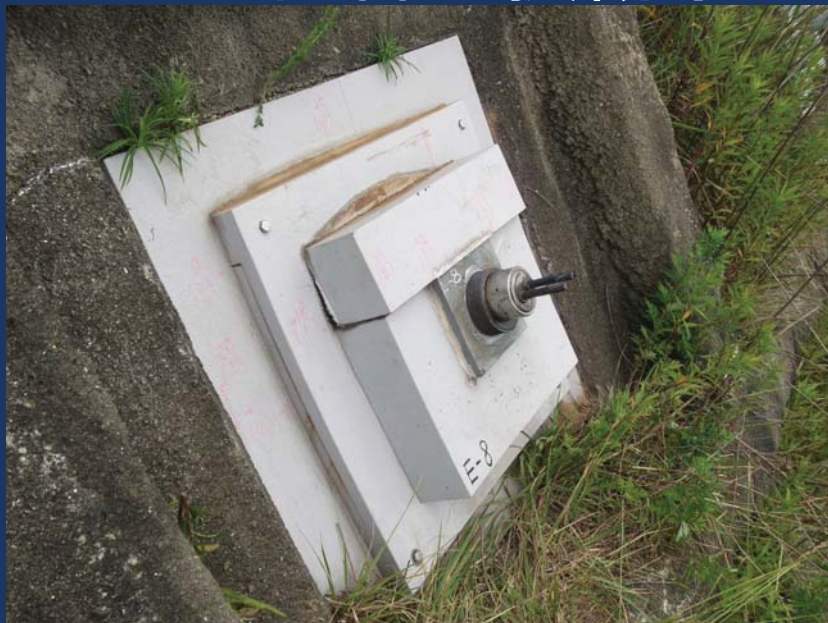
## 地質の劣化による アンカー材料の損傷事例③

背面地質の劣化・流出による空洞化と受圧板の損傷  
(表層地盤の地耐力の低下、不陸の発生)<sup>9</sup>

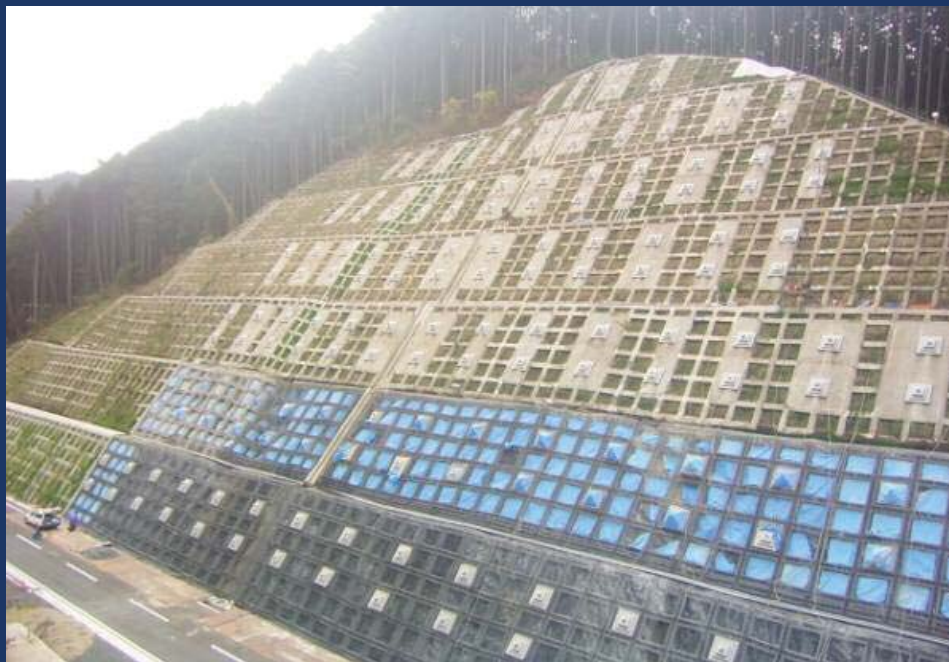
## アンカーのり面の損傷事例④

施工中の豪雨による被災

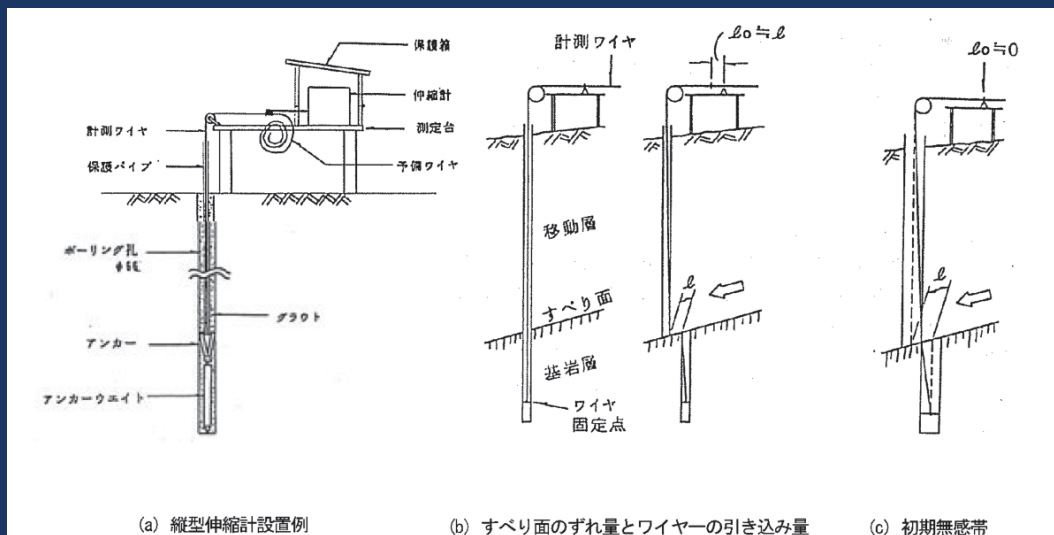
図 2.5.1 縦型伸縮計の設置例と原理

- グラウンドアンカー工は、縦型伸縮計と同等の構造(下図参照)で、荷重の変化により、斜面変動や材料変状を感知でき、抑止機能を兼ねた斜面変動計測計として利用できる。

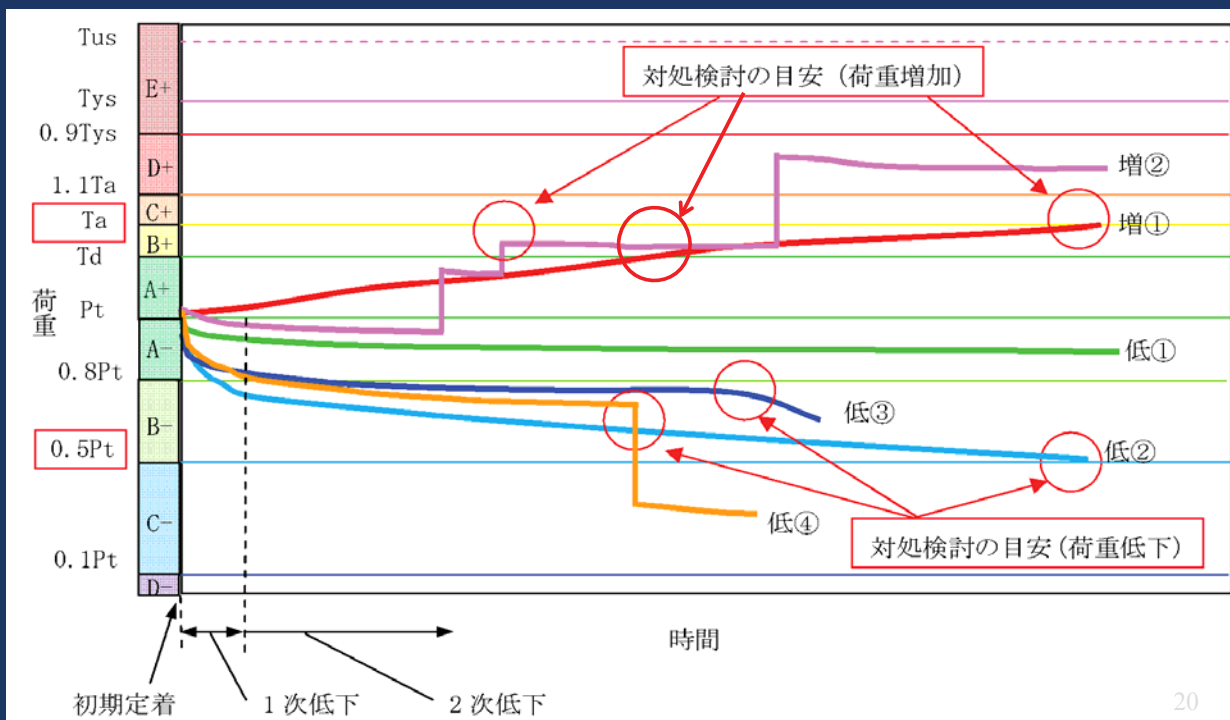
# アンカー緊張力の変化特性

## アンカー緊張力の連続的、断続的な変化

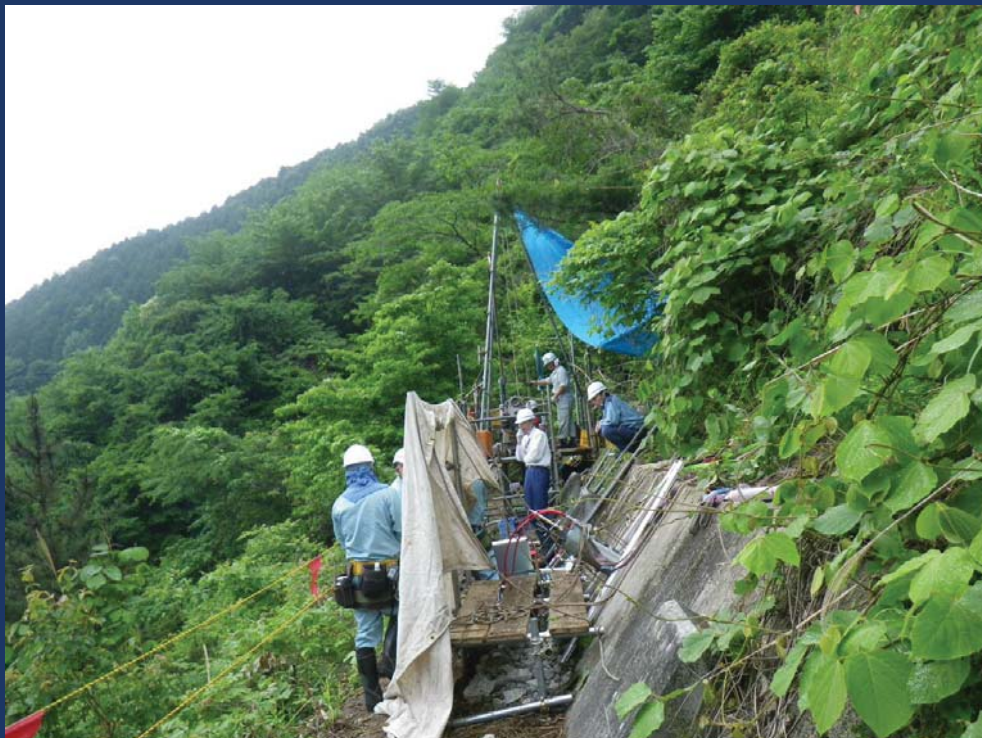
# 既設アンカーのり面の健全性調査

面的調査(リフトオフ試験)を併用した地質調査状況 22

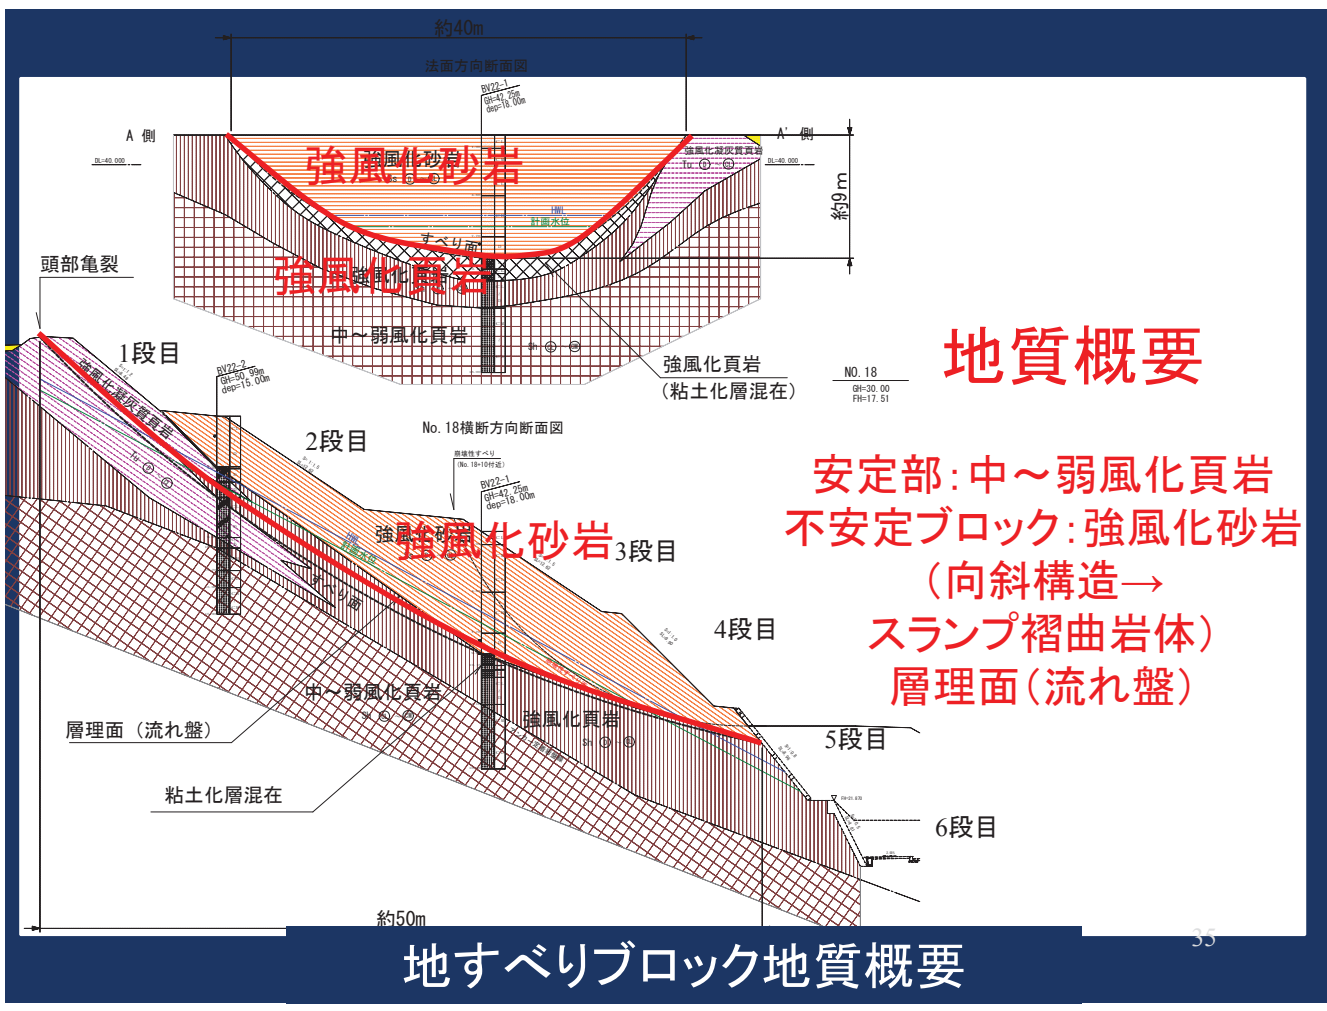
地すべりブロック地質概要

安定部: 中～弱風化頁岩  
 不安定ブロック: 強風化砂岩  
 (向斜構造→スランプ褶曲岩体)  
 層理面(流れ盤)

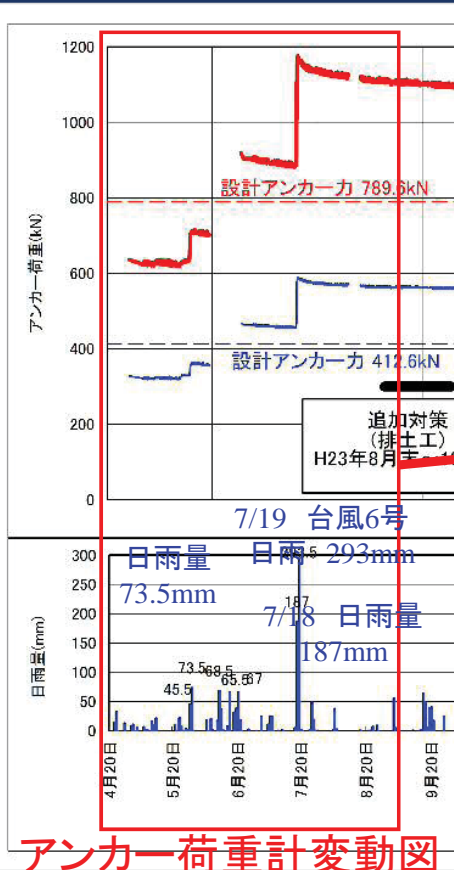
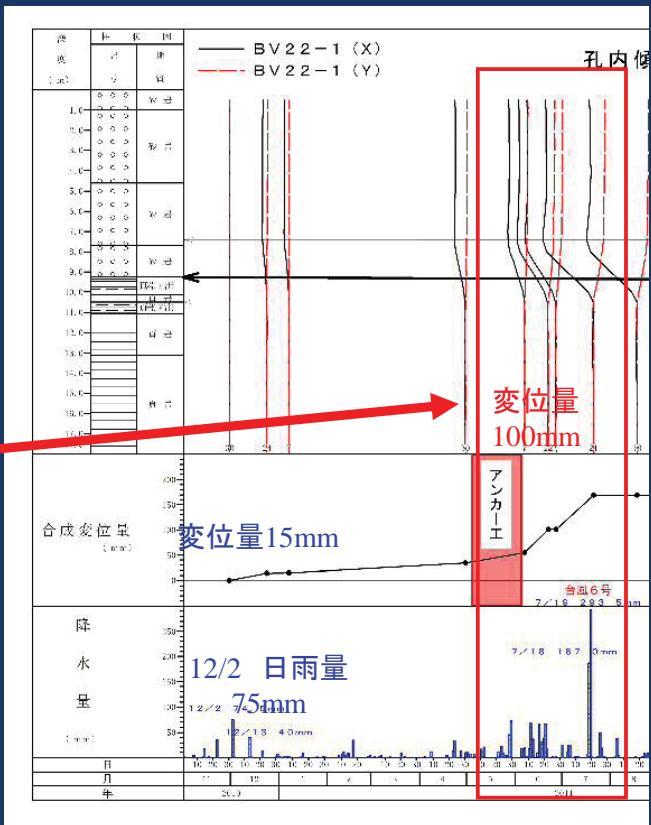
## アンカー荷重計によるモニタリング

アンカー荷重計および荷重計変動図  
孔内傾斜計および荷重計変動図

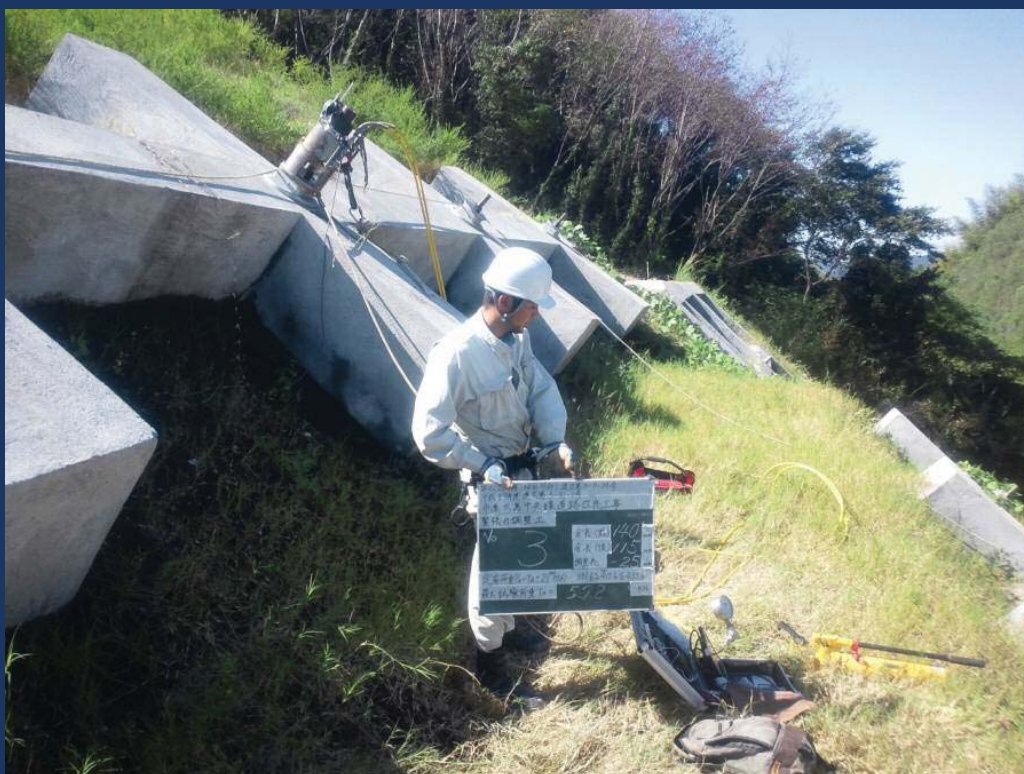
# アンカー工の残存引張り力確認

SAAMジャッキを用いたリフトオフ試験及び緊張力の調整

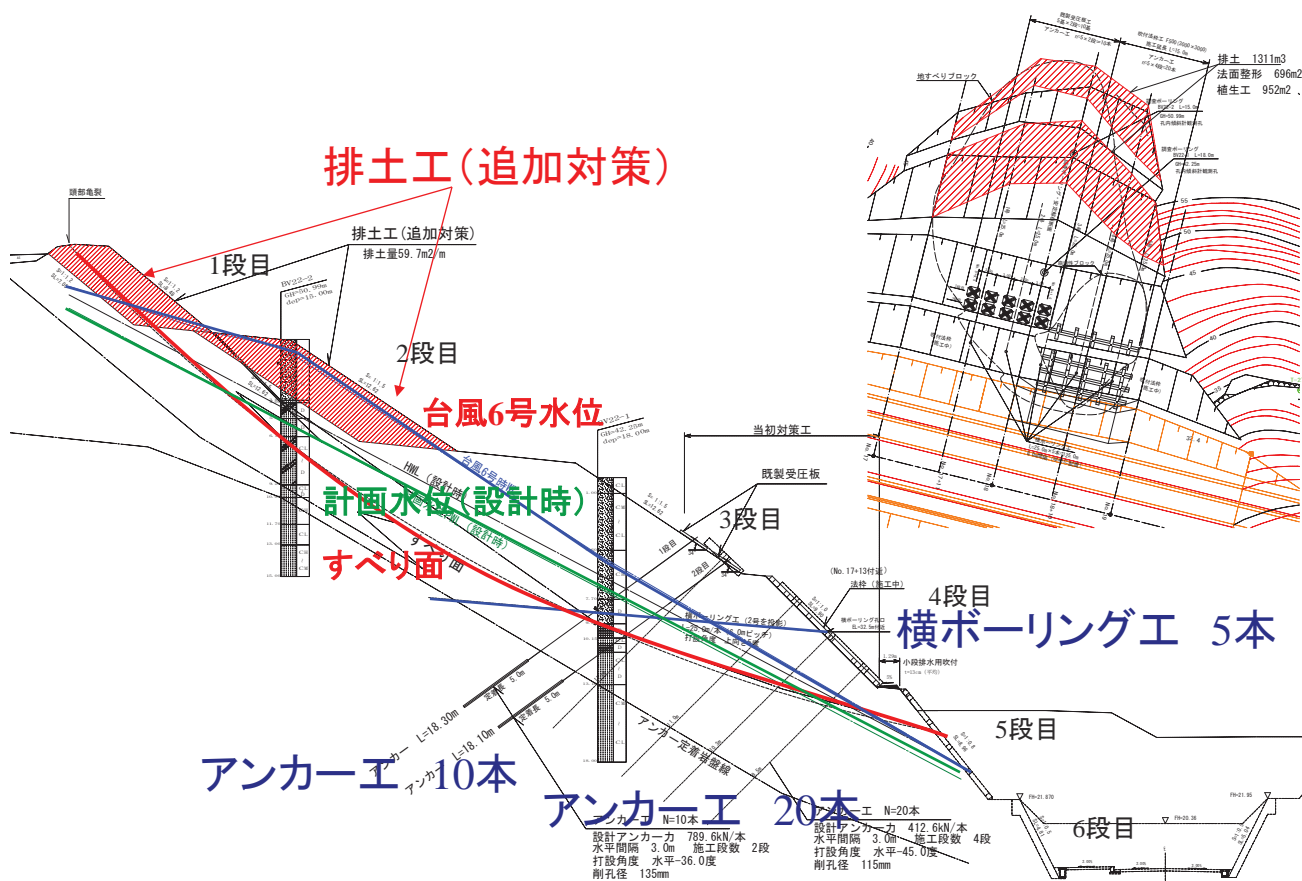
対策工断面図(頭部排土)

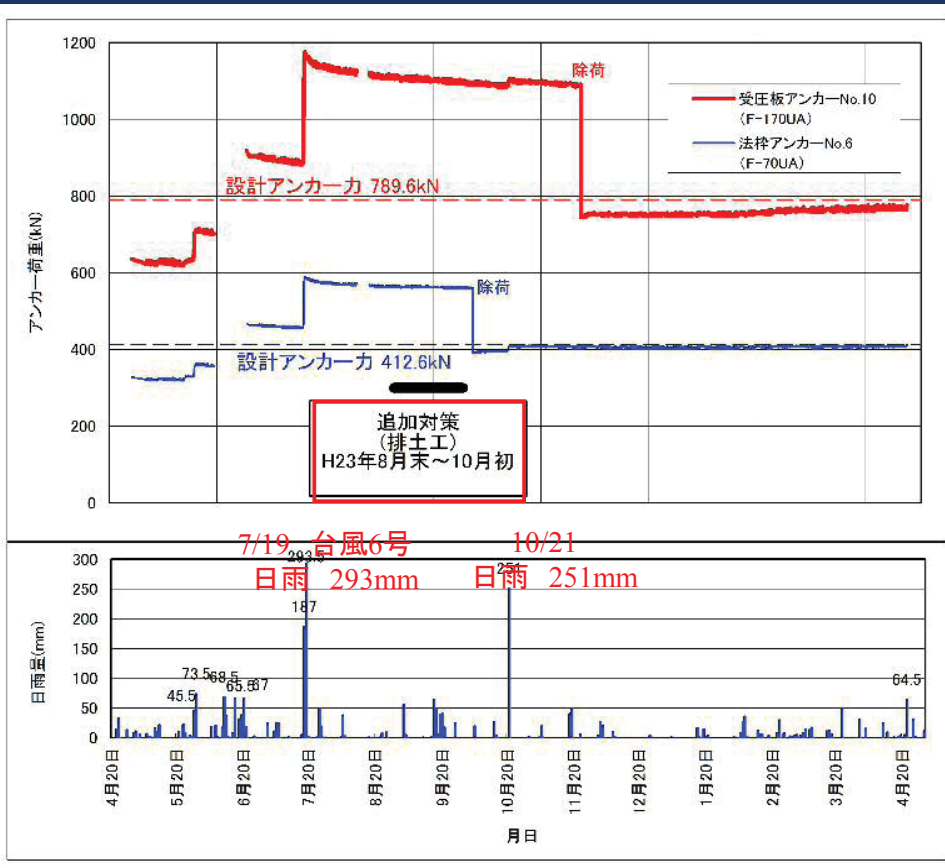
アンカー荷重変動図

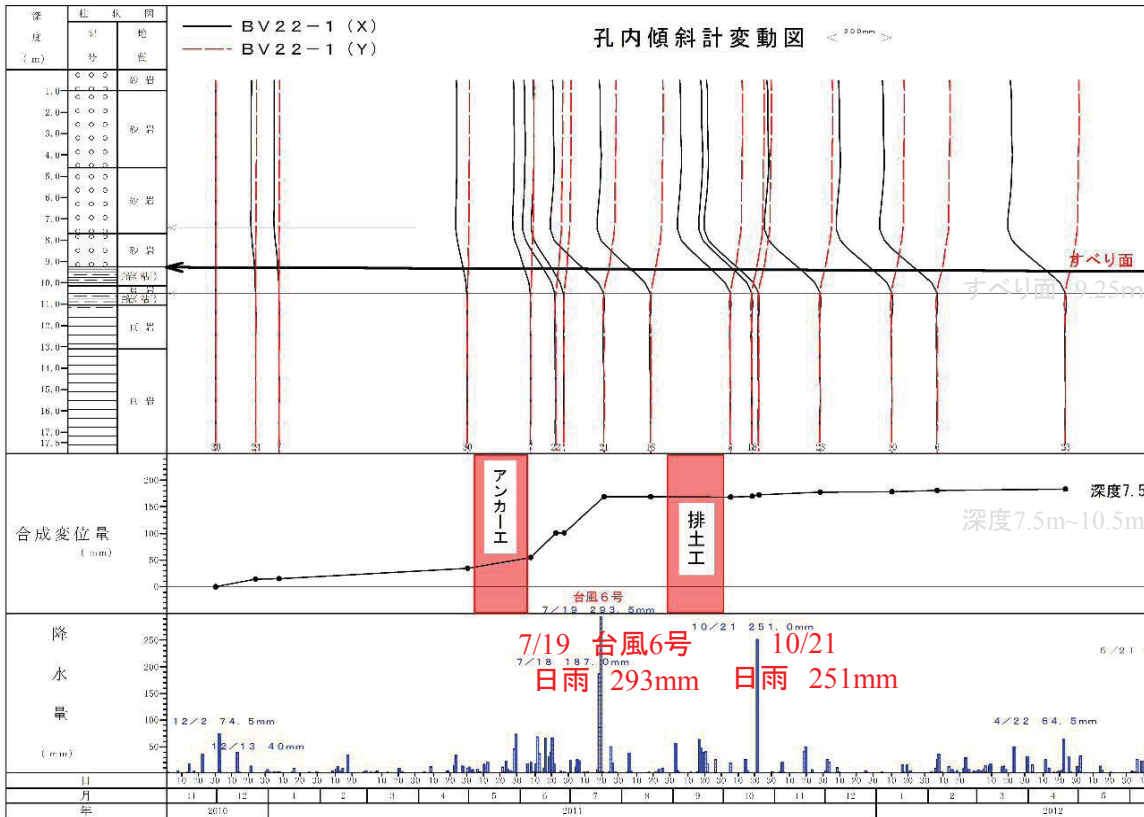
孔内傾斜計変動図

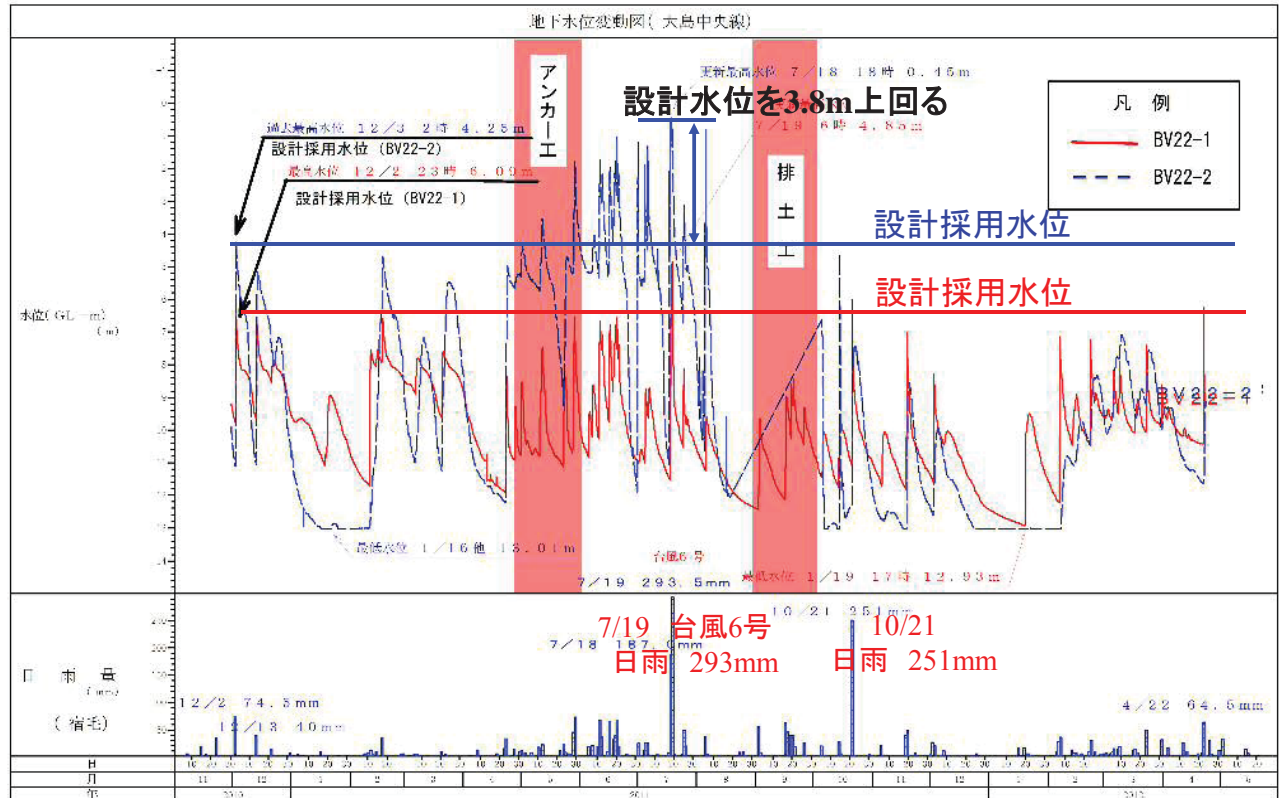
地下水位変動図

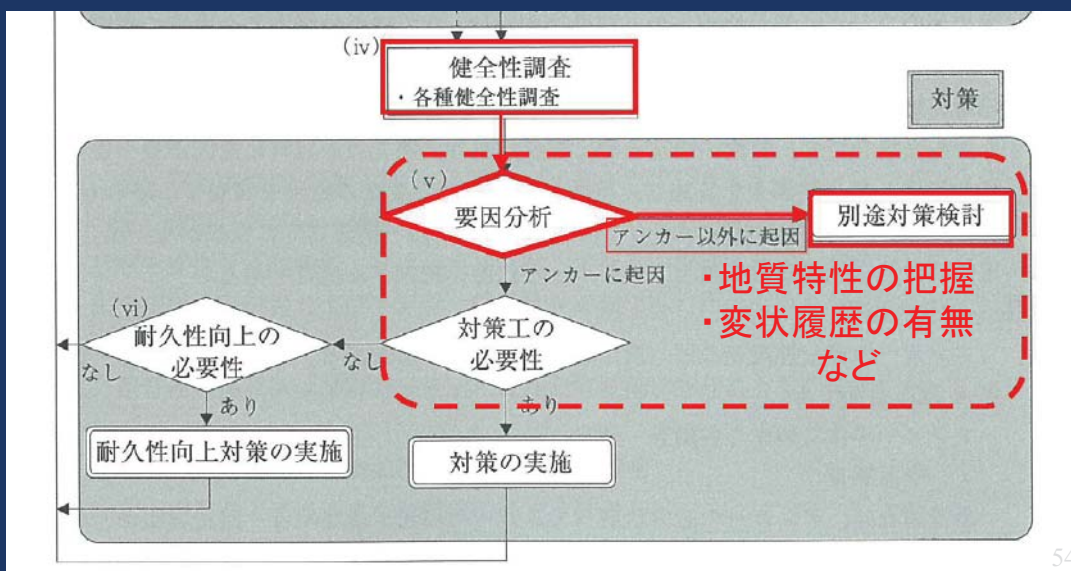
## 斜面の安定性評価の課題

- アンカー以外の斜面の安定性評価に関わる要因分析について、**現況の地質特性把握(既存調査資料の整備および経年変化特性の把握方法)**
