土木研究所講演会
講演集

国立研究開発法人土木研究所

平成27年度土木研究所講演会講演集

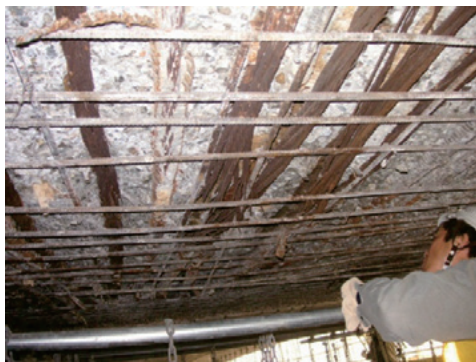
図-1 PC鋼材の腐食・破断

ポストテンション方式のPC構造物では、近年グラウトの充填が十分に行われていない事例が確認されており、対策が進められている。シーす内にグラウト未充填箇所が存在すると、雨水や塩化物イオン等がシーす内に侵入する恐れがあり、その結果PC鋼材が腐食、破断し、最終的に落橋という重大事故に繋がる可能性もある。また、古い床版では疲労により劣化し、上面が土砂化して抜け落ちる事例も生じている。特に橋面から水が侵入すると、床版の劣化は促進される。

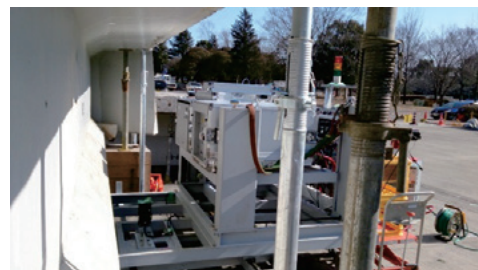
図-4 撤去桁の撮影

3.95MeV機は法的には放射線発生装置であり、橋梁への照射に限り一時的な使用場所の変更が認められている。しかし、これまで使用された実績はなかった。そのため、土木研究所内で実施された屋外での撮像実験は、国内における初めての試みとなった。

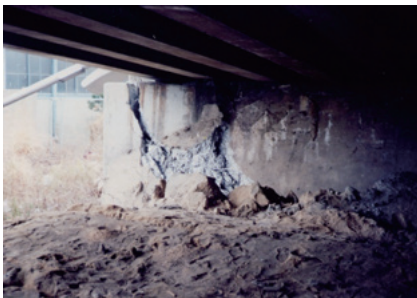
写真－1 側方流動に伴って生じたと考えられる橋の被害

これまでに、既往の大地震において液状化が生じた地盤における橋の被災事例（38 事例）を抽出・分析し、橋の耐震性能に大きな影響を与える被災形態として、①液状化に伴う側方流動が影響して生じたと考えられる橋脚や橋台の損傷（写真－1）、②液状化が影響して生じたと考えられる下部構造の沈下や傾斜（写真－2）が要因となっていることなどを明らかとした。

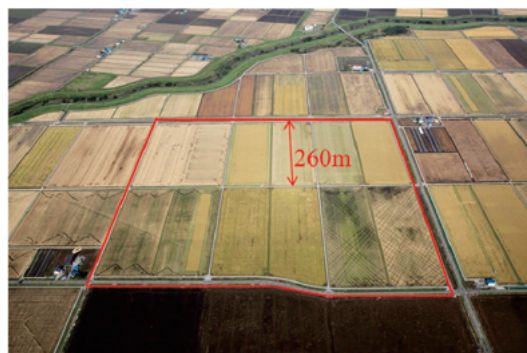
図-1 整備後の大区画圃場（M地区）

空知地域のM地区では、経営規模拡大への対応として、①水田圃場の大区画化（0.3haから約2haへ。図-1）、②ターン農道（農業機械が旋回できる幅広の農道）の整備、③地下灌漑施設の整備（直播栽培に有利）、④農家の自宅周囲への所有農地の集積、⑤直播栽培の導入、⑥RTK-GPS均平機の現地実証、といった取り組みが行われている。さらに今後は、⑦播種、代かき、田植え、防除の自動操舵化へのGPS活用が進められる予定である。このうち①～③は、国営農地再編整備事業によるものである。

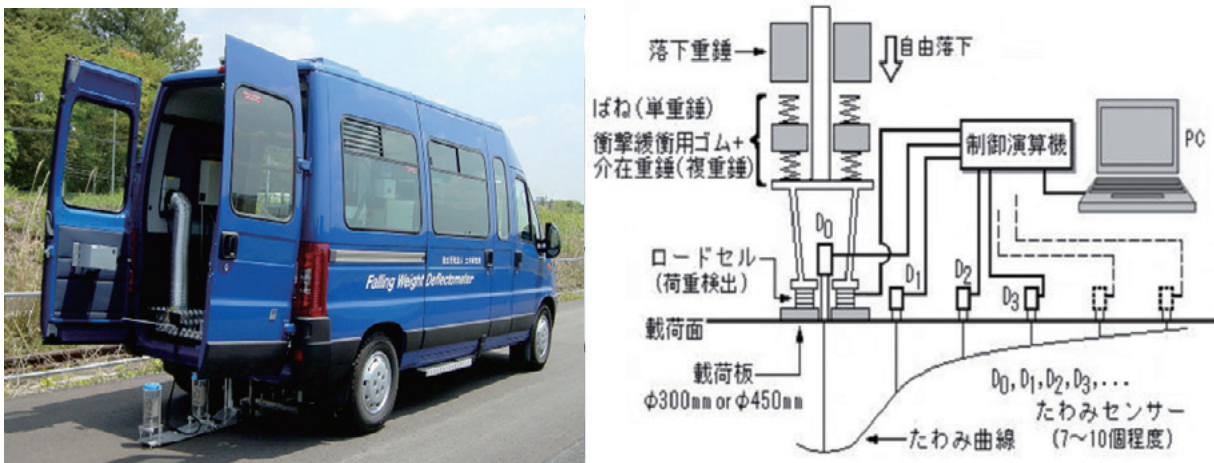
図-1 FWD とその測定概念

舗装の構造的健全度を非破壊で調査する手法としてはすでに FWD (Falling Weight Deflectometer、たわみ測定車)がある。図-1 にその概形と測定概念を示す。舗装の構造診断では、まず舗装の各構成層であるアスファルト混合物層や路盤層を弾性体と仮定する。この多層構造の弾性体に荷重を加えた際に、表面がどのようにたわむのかを計測することで、舗装各層の弾性係数を逆計算し、この弾性係数に基づき舗装各層の構造診断を行う。すなわち、載荷位置で得られるたわみ量が同じであっても、載荷位置付近が大きくたわんでいる場合には表層付近が劣化しており、ほぼ線形にたわんでいる場合は路床以下が劣化していることとなる。FWD による構造診断はすでに実用化されており、補修箇所における補修工法の選定などに活用されているが、停止して測定を行う必要があるため、ネットワークレベルの管理には不適である。

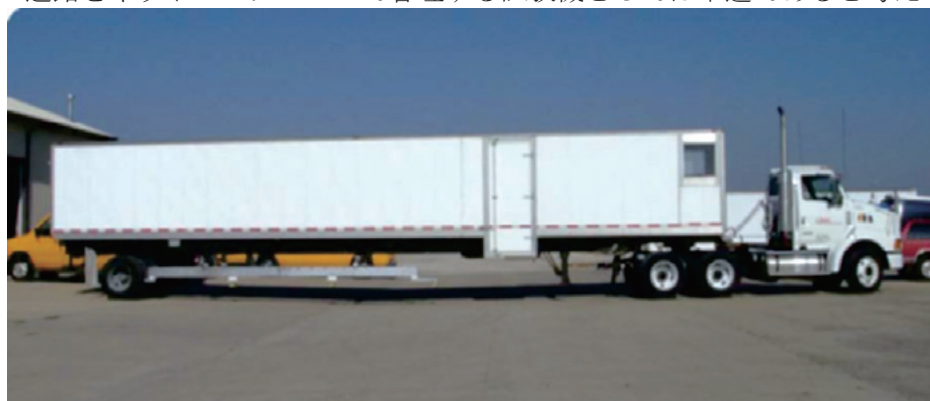
写真-1 RWD (Rolling Wheel Deflectometer (米国))¹³⁾

ネットワークレベルでの舗装の構造的健全度を評価するために、高速で移動しながら連続的にたわみを計測する試験機は、1990年代の初頭から各国で開発が進められている⁴⁾。実用的に使用されている試験機には、写真-1に示すRWD (Rolling Wheel Deflectometer (米国))、RDT (Road Deflection Tester (スウェーデン)) やHSD (High Speed Deflectograph (デンマーク)) などがある⁵⁾。これらの試験機で得られたたわみは、既にプロジェクトレベルで舗装マネジメント(PMS)の評価指標として用いられ、補修時期や補修工法の選定に役立てられている事例もある^{6),7)}。これらの試験機では、車両に搭載した変位センサ^{8),9),10)}やドップラーセンサ^{11),12)}を用いて、たわみ量やたわみ速度の計測を行っている。そのため、車両の振動や路面の凹凸、温度等が測定結果に与える影響を低減させるための装置の開発、また、試験で得られたデータの処理方法などの研究が現在も活発に行われている。

海外で開発されているこうした移動式たわみ測定装置は、写真でも分かるとおり巨大な牽引式トレーラにレーザー距離計を取り付けたものであり、高精度な変位測定のために様々な工夫がなされているが、日本国内では測定できる路線が限定されてしまうだけでなく、車両寸法が車両制限令に抵触してしまうため、我が国の道路をネットワークレベルで管理する試験機としては不適であると考えられる。

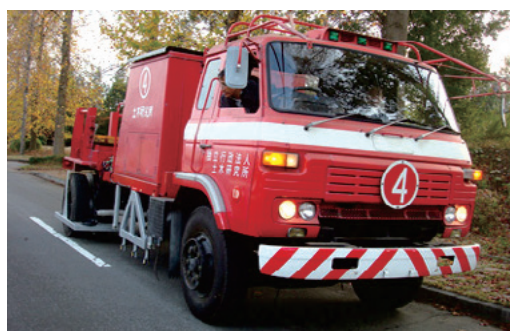
写真-2 試作機

試作機として写真-2に示す荷重車に、舗装のたわみを測定できるレーザーセンサーとドップラーセンサーを取り付けた。レーザーセンサーは安価ではあるが、センサー本体から路面までの距離を計測するため、たわみ以外の路面の凹凸形状にも影響を受け、解析時にはこうしたノイズをどれだけ正確に除去できるかが課題となる。一方ドップラーセンサーは路面が変形する際の変形速度を測定するためより純粋なたわみ量が計測できるが、その計測制度とともにセンサー自体の価格が普及時のネックとなる。舗装たわみの測定方法と解析方法を確立するため、車体の振動等のノイズの除去方法を含む解析方法を検討した。試作機が舗装の健全度を適切に評価できているかについては、FWDによる計測結果と比較することにより検証した。なお、ドップラーセンサーを用いた検討は、国土交通省新道路技術開発の採択技術「舗装路面の動的たわみ計測装置の開発と健全度評価に関する研究」¹⁴⁾研究代表者：東京農業大学 竹内康教授)の支援を受けて行っている。

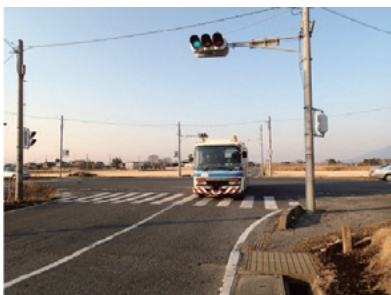
写真-11 MWD測定状況

移設した車種でつくば市の市道約1.5km区間の片側1車線の道路を往復して、MWDおよびFWD試験を実施し走行確認を行った。今回測定した市道の舗装断面は表層5cm、上層路盤15cm、下層路盤20cmの舗装である。写真-11にMWD測定状況を、写真-12に路面状況を、写真-13にFWD測定状況を示す。往路で時速35km/hで測定したFWDたわみとMWDたわみの測定結果を図-15に示す。FWDたわみとMWDたわみは概ね一致しており、一般道を走行可能な中型車両に計器を移設し、実際の道路を測定した場合も、たわみを測定できることが分かった。

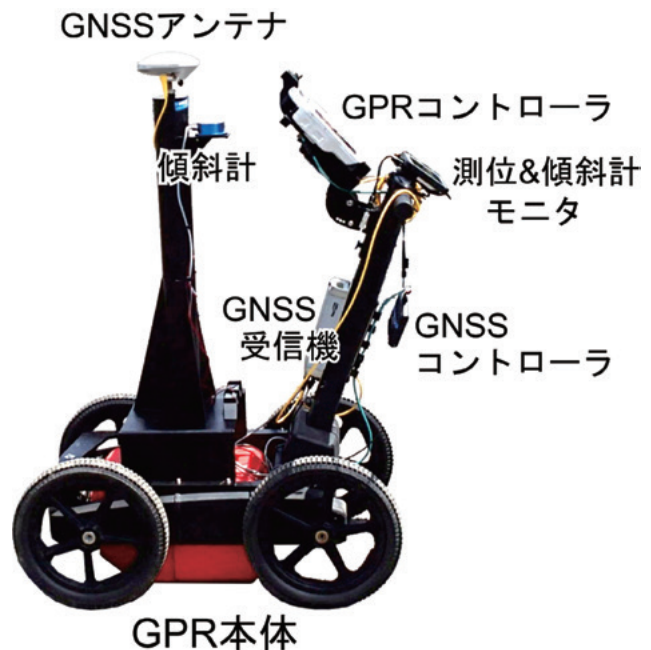
図-12 VRS-GNSS測位機能付きGPR試作機

前述のようにGPRは、浅部を対象とした物理探査手法のなかで最も空間分解能が高い手法の一つである。一方で法令により信号出力に上限が設定されていること、地中では電磁波が急激に減衰することなどにより、探査可能な深度は3m程度までが限界であった。さらに数100MHzからGHz帯域の波を発受信することから、少なくとも0.1ns (10^{-10} 秒)の時間間隔で、加えて高分解能で波形データをデジタル収録する技術の適用開発が求められていた。従来はこのようなデバイスの入手が困難であったことから、GPRはチャンネル数の拡大と走査速度の高速化のいずれかを犠牲にせざるを得なかった。しかし近年、高速高分解能のA/Dコンバータやスイッチングデバイスが比較的安価で提供されるようになり、多チャンネルかつ高速での走査が可能なシステムの開発が進みつつある。しかし高品質のデータを取得するためには、さらなる技術開発とシステム試作・性能検証の過程を経ることが不可欠である。多チャンネル・高速のGPRシステムを開発すれば、舗装路面下の空洞探査への適用等、道路の点検調査分野への活用が急速に拡大すると期待されている。一方で空洞や舗装内の局所的不均質構造を高い確度でイメージングするには、高精度の測位システムとの結合が不可欠である。最近のGNSS測位システムの大部分は、GPS(32基)、GLONASS(24基)およびQZSS(1基)からの測位衛星データの受信が可能となっている。さらに国土地理院の電子基準点データの配信サービスが開始されたことから、それを用いて仮想基準点を設け、補正情報とともにリアルタイムで測位情報を配信するサービス(VRS)が開始され、それらを利用したRTK-GNSSによって、水平測位精度 ± 1 cm程度のRTK-FIX解が得られるようになった。そこでこのRTK-GNSS信号をGPRシステムに取り込み、3次元でのGPRデータ処理表示を可能にするシステムを開発した⁸⁾。試作機の外観を図-12に示す。GPR本体は四輪フレームに懸架されており、ホイールに装着されたエンコーダからの信号に同期して、最少では1mm間隔でGPR信号を記録する。フレーム上部にGNSSアンテナと2軸傾斜計を取り付けた脱着式のポールが搭載されている。GNSS測位データと傾斜計データは標準出力書式(NMEA-0183)で最速0.05秒ごとにGPRコントローラに送られ、GPRデータとともに収録される。高層建築物や街路樹など上空を遮る障害物があるとGNSSの受信状態が低下し、FIX解の決定率が低下するが、土研内でのテスト結果では、概ね60%以上の区間でFIX解を得られることが確かめられた⁸⁾。

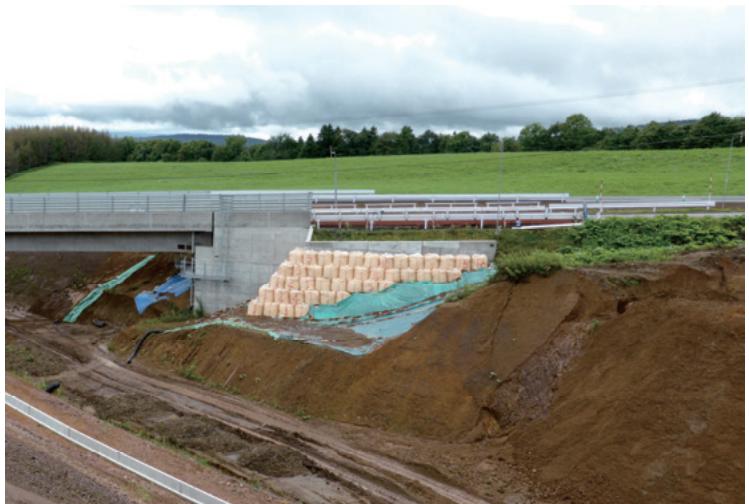
図-21 盛土内部構造調査を適用した盛土変状発生箇所の外観

寒冷地で冬期施工されたある盛土区間において、内部物性構造の把握・イメージングを目的とした3次元GPR探査および高周波表面波探査を実施した⁸⁾。探査サイトの外観を図-21に示す。当該盛土区間では、路面沈下やジオテキスタイル補強土壁の開口変形などの変状が発生したために、大型土のうを設置して対処してきたが、変状が継続したために既存の補強土壁の撤去再構築を含む盛り返しを実施されることになった。積雪寒冷地では、冬期に施工された補強土壁や盛土が融雪期になって変状する事例がしばしば発生していた¹³⁾。

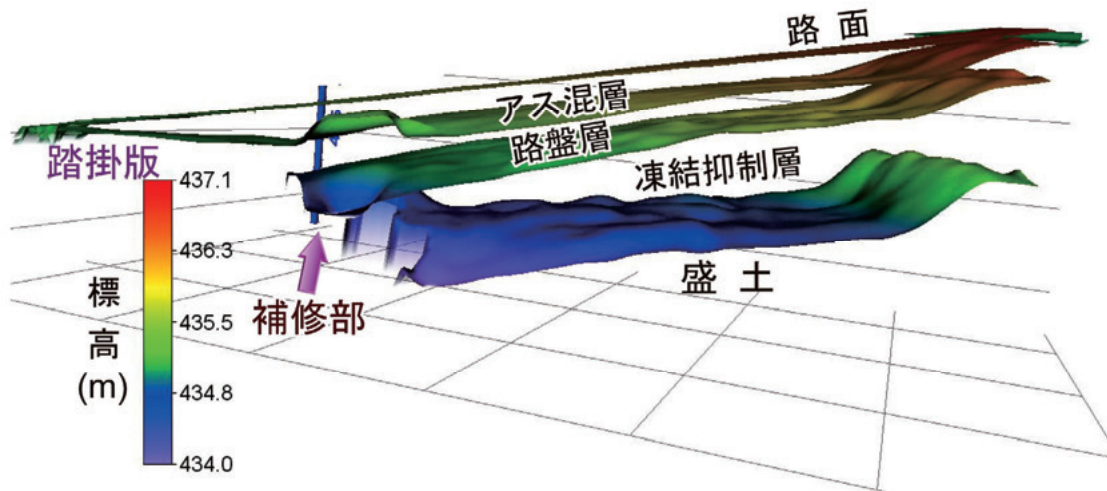
図-22 物理探査による盛土内変状把握結果。
(a):GPR 探索断面投影図, (b)高周波表面波探索断面投影図

図-23 変状発生盛土区間オルソ画像投影図およびアス混層層厚分布図

図-24 GPR 探査結果解釈 3D 表示例 (文献 8) を改変

以上のように変状発生部の内部構造と物性を物理探査技術によって非破壊で捉え、それを 3D 表示することによって、変状の発生過程と原因層を特定することが容易となる。すなわち 3 次元 GPR 探査が明らかにしたアス混層層厚分布は、路面沈下を伴う変状が東側補強土壁周辺、橋台部および北側盛土端部に集中していることを示した。一方路盤層および凍結抑制層の層厚変動は小さく、またその S 波速度も相対的に大きいか中程度の値を示した。これに対し盛土上面は両側部で大きく撓みこんでおり、S 波速度値も相対的に小さな値を示した。すなわち補強土壁背面での盛土沈下が、上位層に変形を及ぼした主原因であることが容易に推定できる。

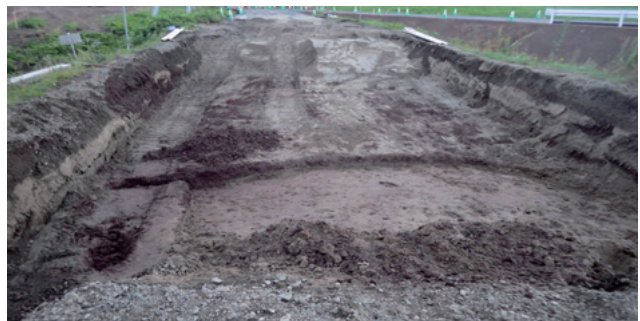
図-25 表層開削状況 (文献 8) を改変

以上のような変形構造は、探索直後の開削部の目視調査においても確認することができた。たとえば図-25は、凍結抑制層(右側壁に帯状に分布する灰白色層)までを削剥し、部分的に盛土層(赤褐色面)を確認した時点の写真である。盛土上面が両側方向に撓みこんでいる変形構造が明瞭に捉えられている。目視確認された路盤層および凍結抑制層下面深度は、図-26に例示するようにGPR 探索結果と良く対応

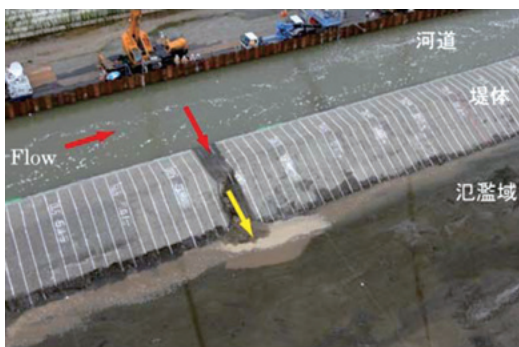
図-6 Step1 [初期破堤段階]

- ・堤防から越水し始めると、越水部の法面が侵食される。
- ・この段階では氾濫流量はあまり増加しない。

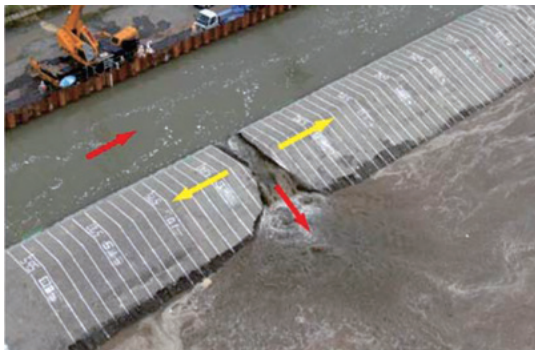
図-7 Step2 [拡幅開始段階]

- ・越水部の侵食が表法肩まで進むと、上下流方向に侵食が進み始める。
- ・氾濫流量が増加し始める。

Case1~4のどのケースにおいても越水開始後、裏法面の侵食、天端の裏法肩から表法肩への侵食が拡大していく。そして表法肩まで侵食が進行した後、上下流方向への破堤拡大 (Step2、図-7) が始まる。

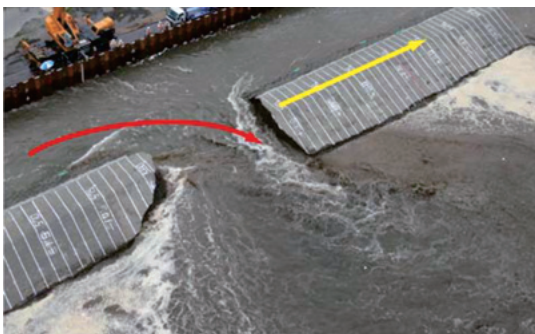
図-8 Step3 [拡幅加速段階]

- ・破堤幅が広がると、侵食は主に下流側に進むようになる。
- ・氾濫流の流速が速くなり、この主流が下流堤体にあたりさらに侵食する。

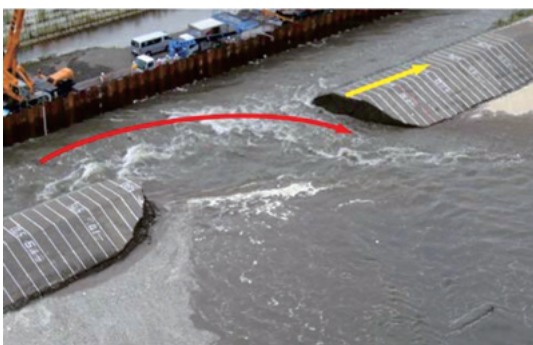
図-9 Step4 [拡幅減速段階]

- ・下流方向への侵食、氾濫域への土砂堆積、氾濫流はほぼ一定で推移し、破堤拡幅速度は遅くなる。

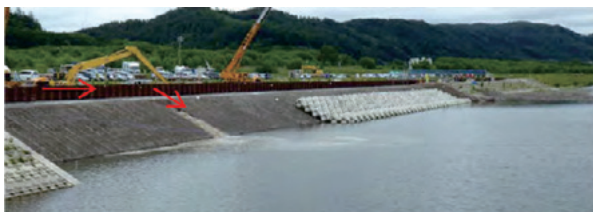
図-21 破堤幅が約30mで抑制
(根固めブロックありの場合)

破堤状況は、堤体からの越水開始後 (図-19) 下流側へ破堤が拡幅し、根固めブロックに到達したが (図-20)、約30m以上の進行がなかったため (図-21) 通水を停止した。

これにより、根固めブロックによる破堤拡幅の抑制効果を確認することができた。

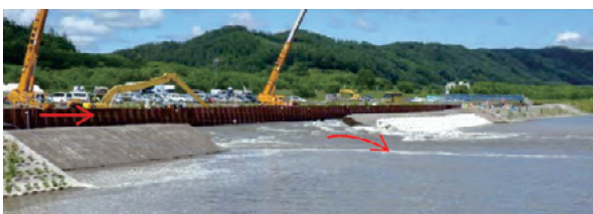
図-23 破堤幅が約50mに拡大
(根固めブロックなしの場合)

根固めブロックがない場合の再通水実験では、下流側堤体の崩壊が再度進行し、破堤幅は図-23のとおり約50mにまで拡大した。

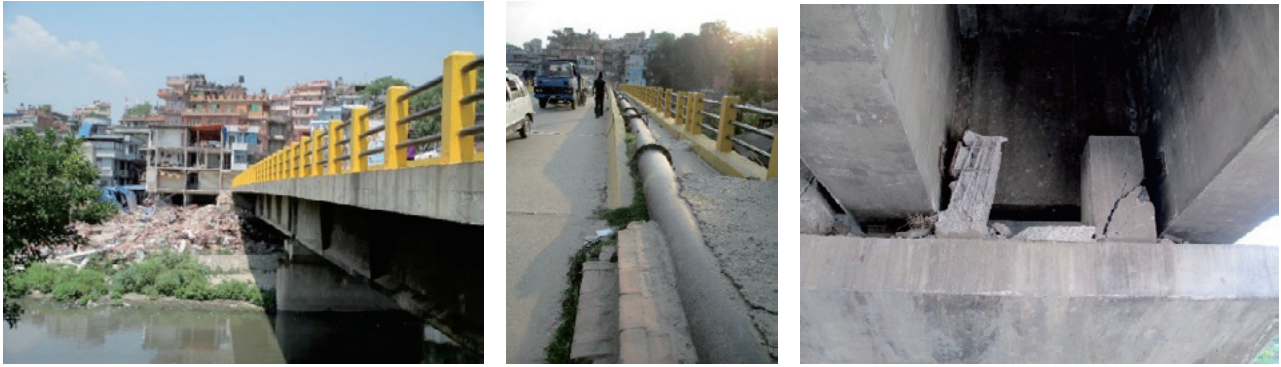
写真-5 Bishmati 川を渡る橋梁の被害（隣接 RC 建物の被害、水管、支承部のストッパーの損傷）

なお、本橋以外に、基礎部の顕著な洗掘が発生したものや、路面、ジョイント、高欄等で損傷が生じ、メンテナンスや補修が必要な箇所も確認された。

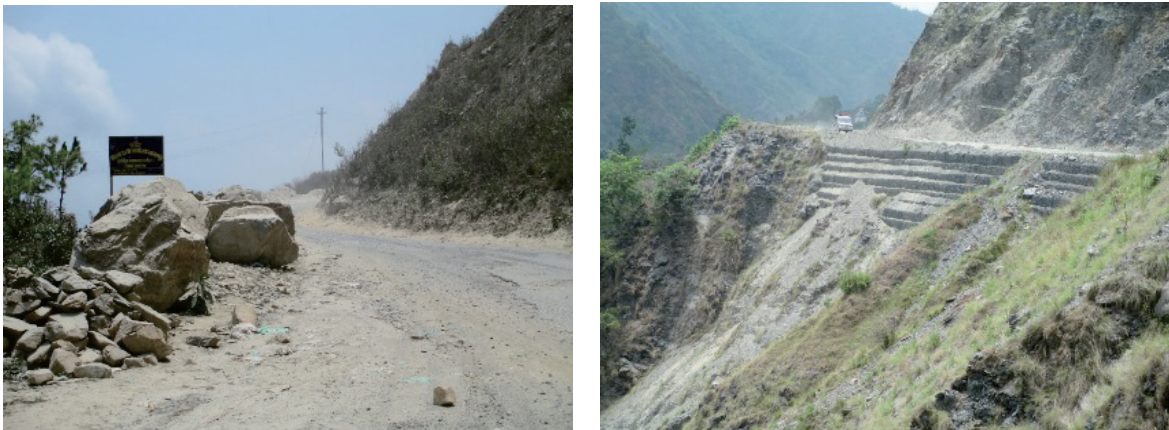
写真-6 クレカンに向かう道路の落石、斜面の崩壊

ここでは、調査を行った区間の道路の被害状況について示す。カトマンズと南方のクレカンを結ぶ道路のうち南側を通る道路では、写真-6 に示すようにほとんどの区間が未舗装で、多くの落石、斜面崩壊跡が確認された。このような状況は、カトマンズ東方のシンガチ地区でもほぼ同様に土砂災害が多く発生している。また、さらにカトマンズ北部の 7000m 級の山脈の麓にあるランタン地区では、大規模な雪崩、岩盤斜面崩壊が発生し、居住地域がその土砂に飲み込まれ、多くの方が被災した。また、河川への土砂の崩落により、河川を堰き止めている箇所も確認された。
