# 舗装メンテナンスサイクルの構築 に向けた取り組み

～路盤の保護を通じた舗装の長寿命化を目指して～

つくば中央研究所  
道路技術研究グループ(舗装)  
上席研究員 藪 雅行

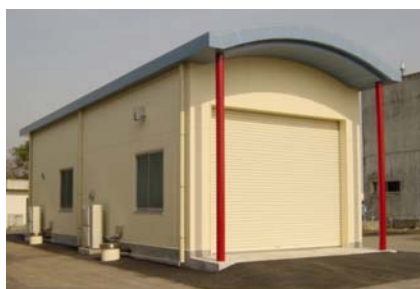
FWD検定施設の外観

○土木研究所内のFWD検定施設において、FWDの荷重センサとたわみセンサの校正・検定を実施。

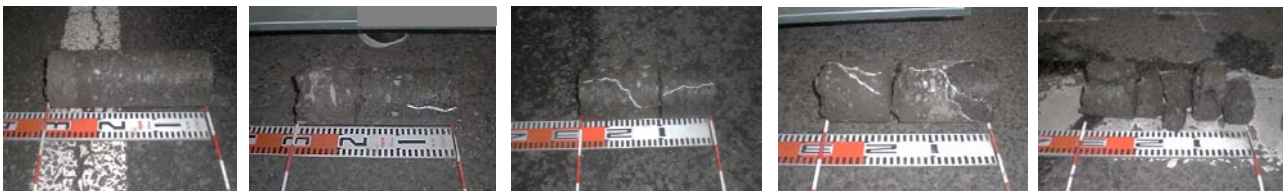
- ✓ 現場で採取された24本のコアの損傷状況は様々

(いずれも写真右側が路面)

- ✓ 当該現場ではひび割れ深さにより修繕工法を決定
  - ひび割れ深さ15cm未満: 二層(10cm)切削OL
  - " 15cm以上: アスコン層25cm打換え

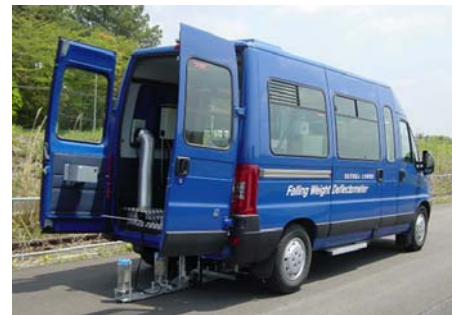
車両を静止させて測定を行うため、交通規制が不可欠なうえ、測定に時間がかかる

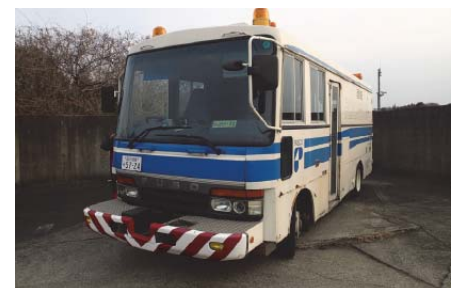
走行しながら、車両の自重によって車輪の下に生じるたわみを測定

- 舗装の構造的な健全性を効率的に調査することが可能

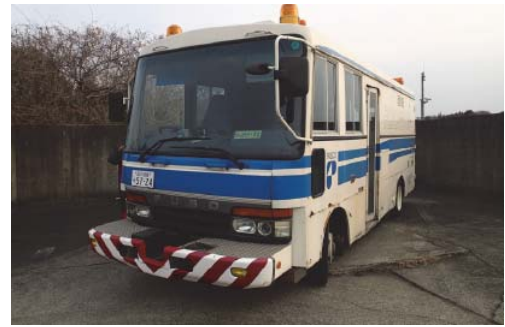
- ・車両の重さで移動しながらたわみを発生  
→ 規制の必要がなくなり効率的
- ・連続たわみを測定  
→ 局所的な非健全箇所の検出

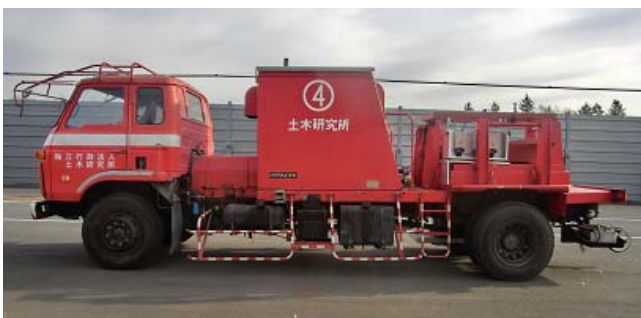
促進载荷試験用の荷重車(輪荷重46.5kN)をベースに試作機を製作

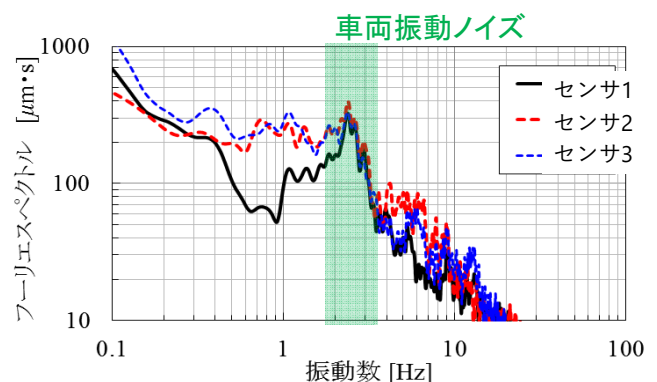
・試験走行の結果、測定値にノイズが含まれ測定値が大きく変動し、たわみ量を算出できなかった

→ スペクトル解析の結果、車両振動によるノイズ(2~3Hz)が多く含まれていることが判明

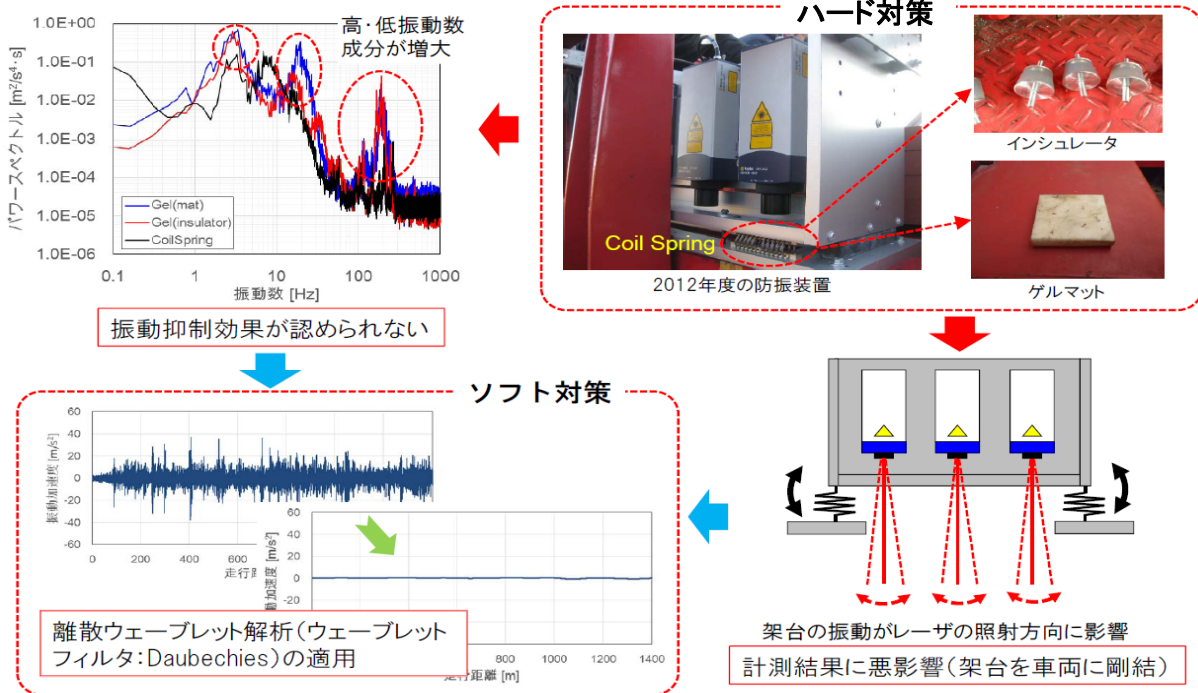
防振バネやゲルマットによる振動対策した結果、ノイズが増大  
 →ソフト対策(ウェーブレット解析)によるノイズ除去を適用

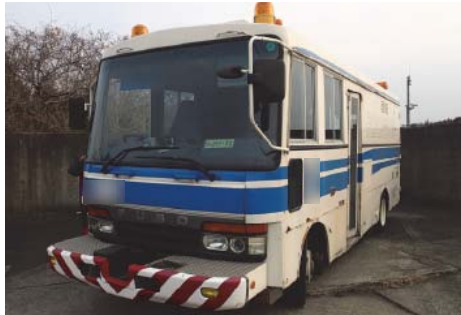
車両外観

センサ類を実道を走行可能な車両(輪荷重24.5kN)に移設
