2017年九州北部豪雨等における土砂災害調査 及び大規模斜面崩壊等に関する監視技術の動向

平成29年度土木研究所講演会

国立研究開発法人 土木研究所

土砂管理研究グループ

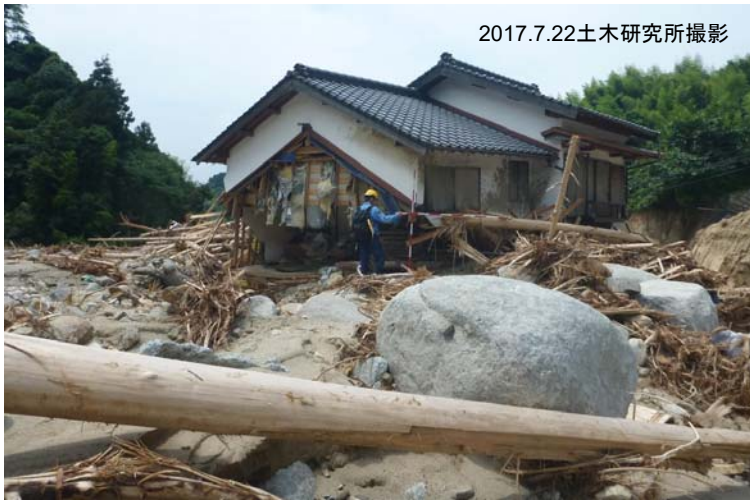
北川の土砂・流木による家屋被災例

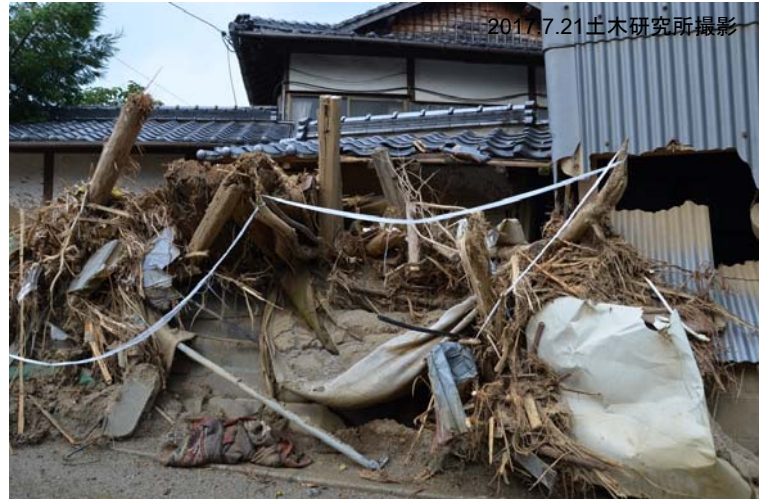
寒水川の土砂・流木による家屋被災例

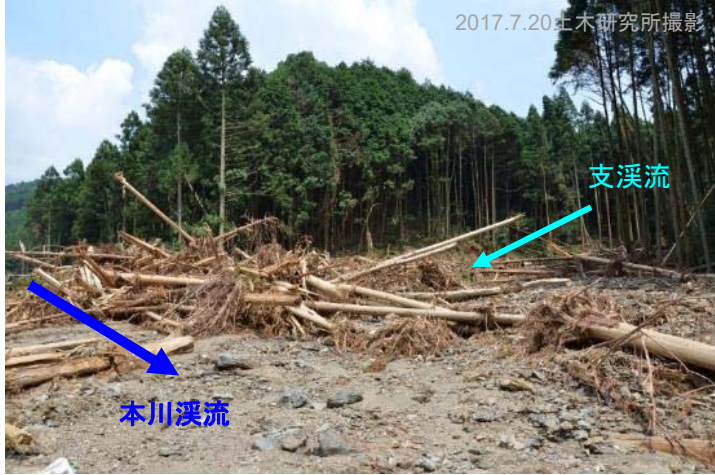
溪流内の流木の堆積状況
(写真は妙見川の支溪流の谷出口付近)

- 筑後川右岸側の溪流のうち、妙見川と奈良ヶ谷川の現地調査を実施
- 多量の流木の流出は、流域のほとんどの支溪流で表層崩壊が発生したことが要因と推定
- 妙見川の須川第一砂防堰堤では、多量の流木が捕捉され、堰堤の流木捕捉効果が認められた

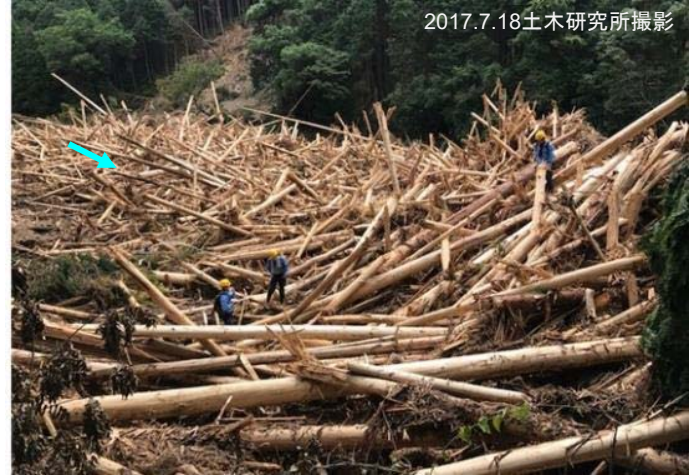
須川第一砂防堰堤における流木の捕捉
状況(妙見川)

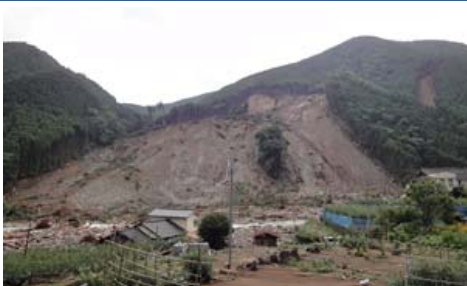
- 筑後川水系支流の小野川右岸に位置する斜面(大分県日田市小野地区の集落の対岸)において、斜面長約300m、幅約200m、標高差約200mの大規模な斜面崩壊が発生したことから、大分県等の要請により現地調査等を実施
- 市長をはじめ県・市の関係者に対して調査結果を報告し、警戒避難のあり方等について助言

崩壊地全景 (2017年7月8日撮影)

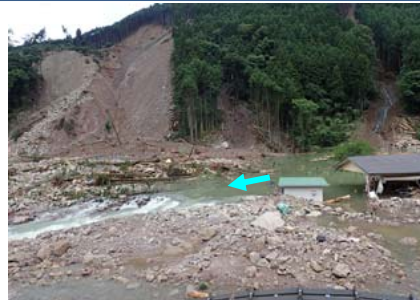
河道閉塞箇所上流の湛水状況
(2017年7月8日撮影)

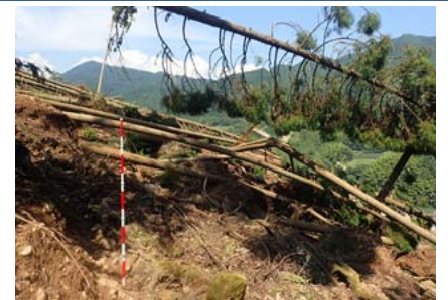
崩壊斜面のテラス状緩斜面部における段差地形 (2017年7月13日撮影)

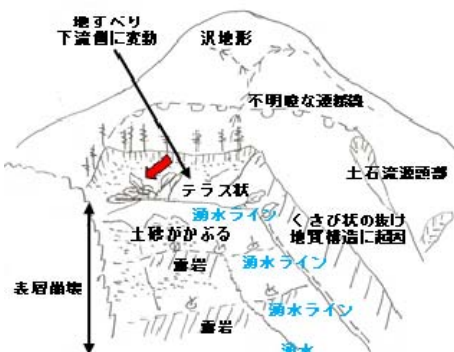
崩壊斜面スケッチ (7月8日時点)

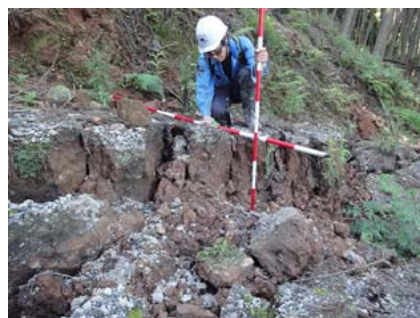
背後斜面の亀裂 (7月13日撮影)

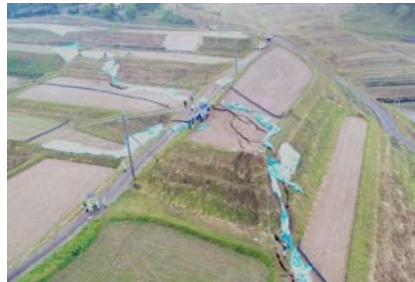
崩壊の状況
(2017年5月24日撮影)

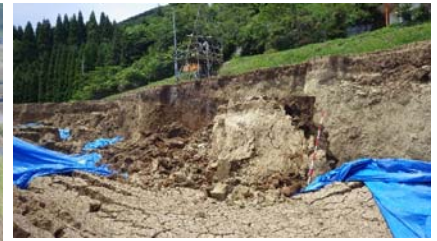
斜面上部の段差亀裂
(2017年6月5日撮影)

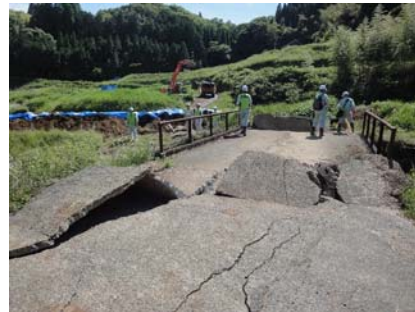
平井川に架かる橋の損傷
(2017年6月5日撮影)

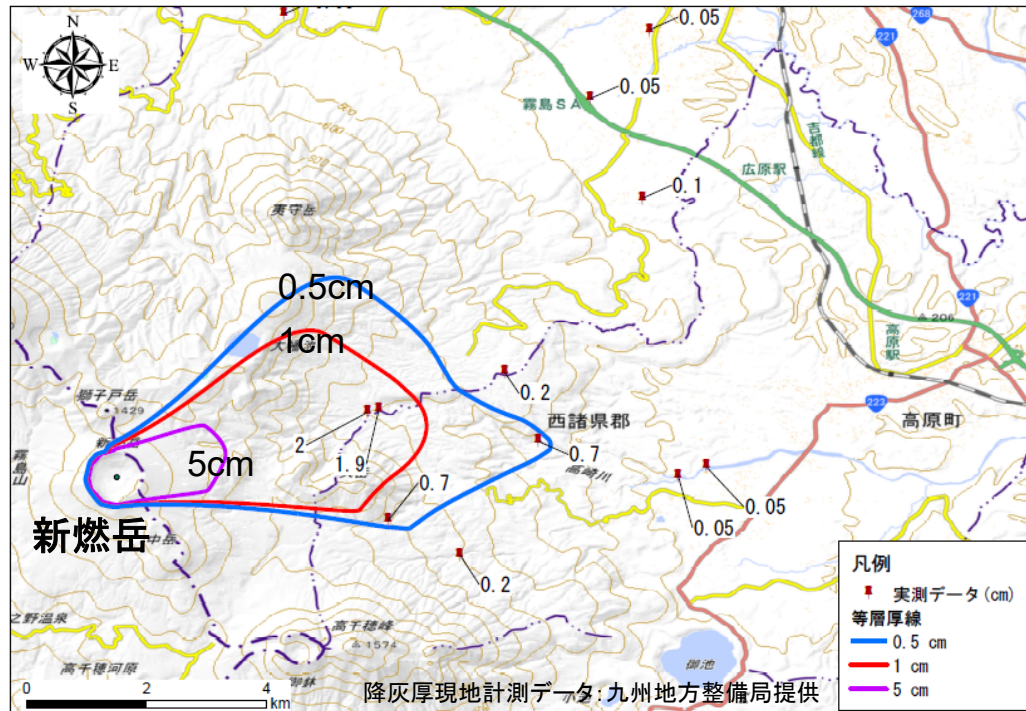
- 霧島山(新燃岳)で2017年10月11日05時34分頃噴火が発生
- 土砂災害防止法により規定された「1cm以上の降灰範囲」を現地の降灰量計測データから試算

新燃岳の火山灰の降灰厚(2017.10.14現在)
※2017.年10月14日までの現地調査データを使用

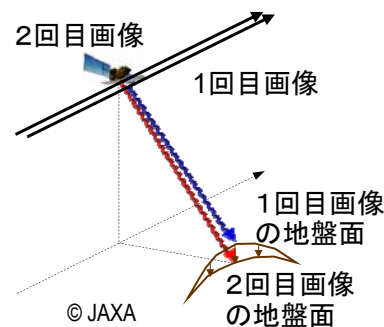
2回の観測の差(赤-青)は、

- ①軌道差,
 - ②地形高度,
 - ③地盤変動,
- 等を含み, ①,②を補正することで地盤変動を得る。

差分干渉の原理

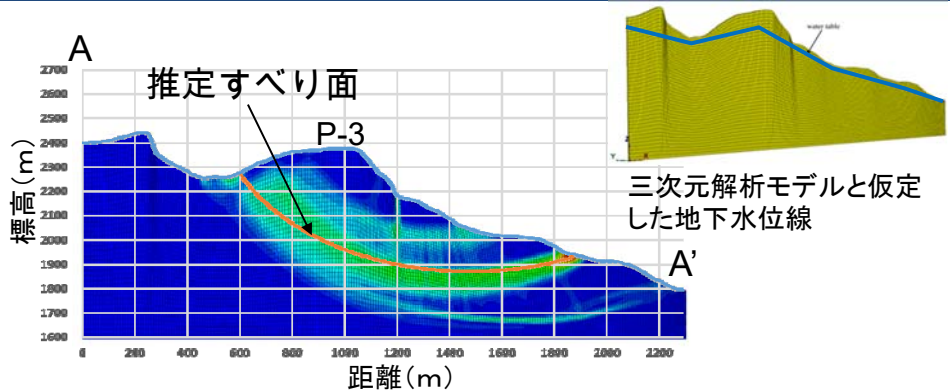
AA'断面における「せん断強度低減法」と震度法による「最大せん断ひずみ速度カウンター」と推定すべり面

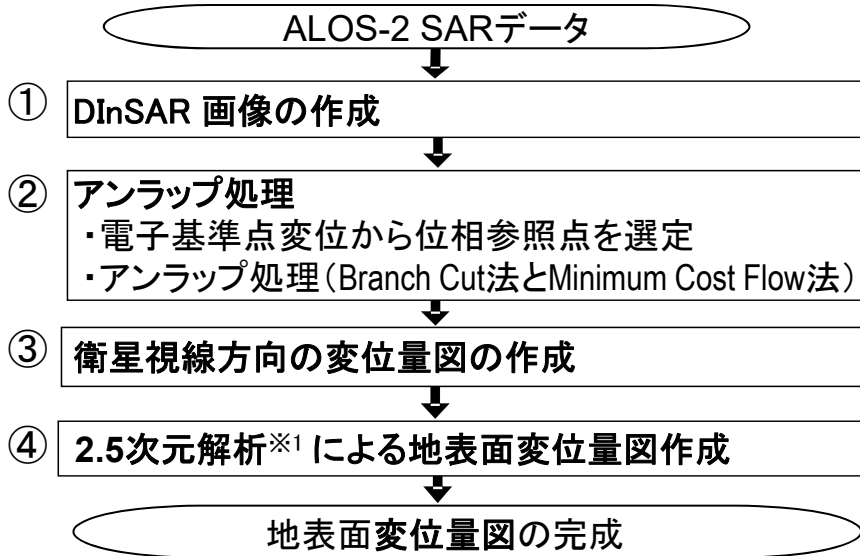
Branch Cut法の解析処理が不可能な領域を图示

地表面が乱された斜面を把握

干渉SARを用いた地震による変状斜面の把握の検討フロー

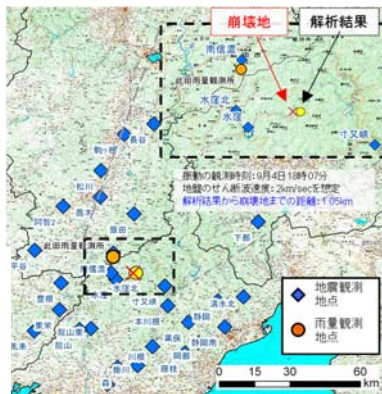
- 崩壊土砂等が河床に衝突すること等により発生する振動を観測し、地震の震源特定技術を活用して崩壊発生箇所と時刻を推定する技術

地震計を活用した大規模崩壊等の発生場所・時刻の推定※(静岡県浜松市水窪地区で発生した崩壊)

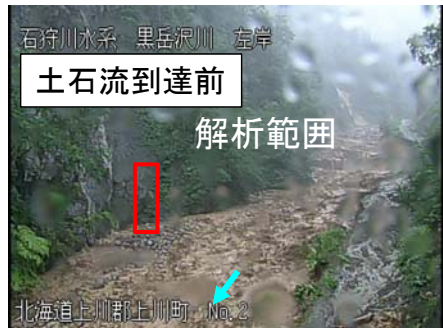
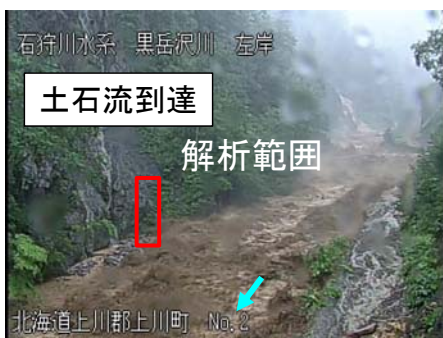
- 土石流の監視を目的として、土砂移動に伴う濁りの変化をCCTVカメラで検知する技術を開発
- 土石流到達前のRGB値は、時系列での変化小
- 土石流到達時はR値が相対的に上昇するとともに、RGB値が時系列で変動

平成28年8月23日の北海道石狩川水系黒岳沢川で発生した土石流を画像解析

土砂移動や土石流に伴う濁りの変化を、RGB の画素情報から検知可能

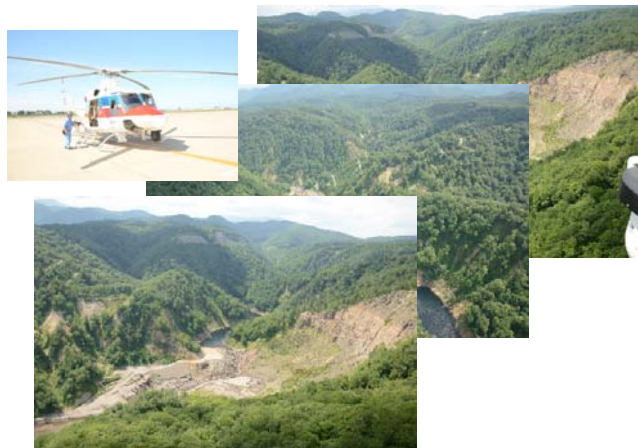
ヘリコプターからの写真撮影

・GPS付きのデジタルカメラにより撮影画像データに座標(緯度・経度・標高)が付与
