土研講演会

地すべり災害のリスクマネージメント に関する話題提供

国立研究開発法人 土木研究所
土砂管理研究グループ 上席研究員
藤平 大(とうへい まさる)

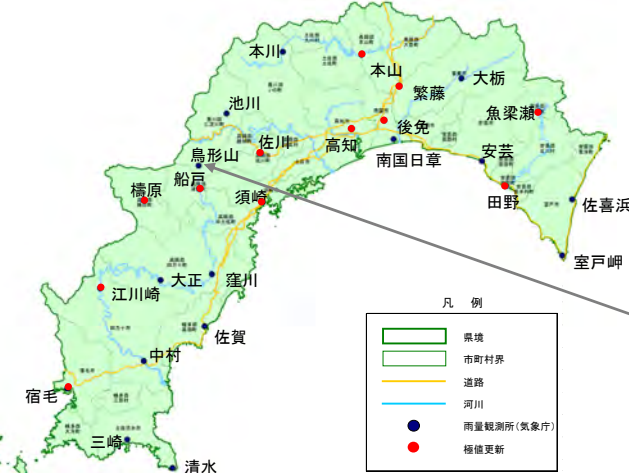
図-2.3 県内の降雨状況

高知県では、10日間に2つの台風の影響を受けたため、降雨のピークが2回発生しました。台風第12号による8月1日から5日までの降雨は、県中央部で1000mmを超過しました。その2日後、台風第11号による8月7日から10日までの降雨は、県東部と西部で1000mmを超過しました。

一方、1時間雨量を比較すると、①魚梁瀬74.5mm(10日1時)、②本山73.5mm(3日10時)、③本山73.0mm(3日9時)、④魚梁瀬70.5mm(10日0時)、⑤繁藤69.0mm(2日20時)と続き、前半と後半の多雨地点が交互に上位になります。また、期間降水量最大の鳥形山では1時間雨量の最大値は50.5mm(2日5時)であり、他の地点と比較すると突出して大きい値ではありませんでした。鳥形山周辺は2回の降雨エリアが重なっているため、10日間の期間雨量が非常に大きくなったことが分かります。

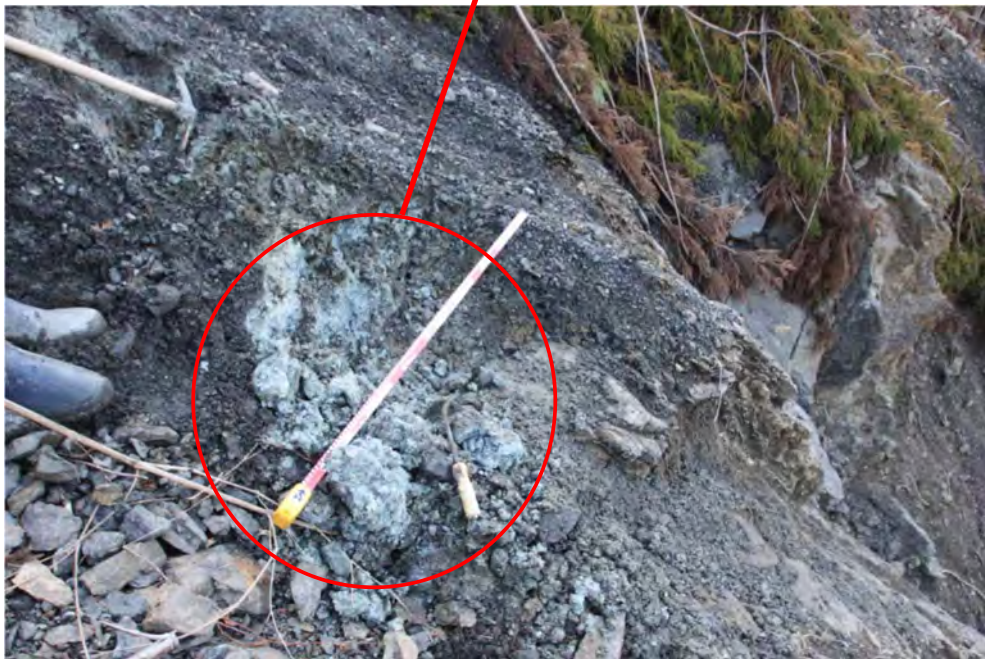
崩壊斜面上部で確認された 1.5 m程の段差(滑落崖)

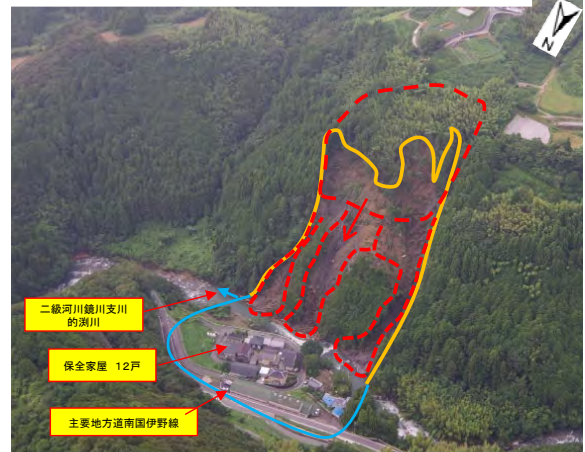
写真-3.1 地すべりブロック遠景

鏡的淵地すべりは、高知市を流れる鏡川支流的淵川の右岸斜面で発生しました(写真-3.1)。発生時刻は、近隣住民からの情報から8月3日13:10と推定されています。具体的には、「崩落前に特に変わった前兆はなかった」、「バリバリという音がして、まず上流側が崩落し始め、ほぼ同時に中・下流側も崩落した(8月3日13:10頃)」、「立木が将棋倒しのように倒れるのを見た」という証言があります。

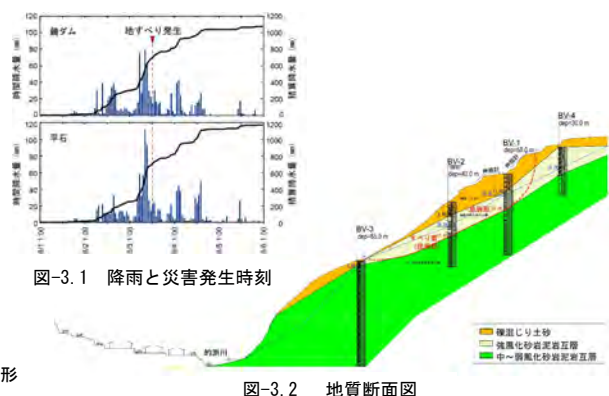
図-3.1 降雨と災害発生時刻

現場から約1 kmの距離に位置する鏡ダムの降水観測データによると、降り始めからの総降水量は693 mm(8月1日15:00~8月3日13:00)に達し、最大時間降水量80 mm(8月3日9:00)を記録した4時間後に地すべりが発生しています(図-3.1)。なお、長期間の降水データが揃っている鏡川水系の平石観測所(昭和42年観測開始)では、8月3日9:00の最大時間降水量112 mmが観測史上1位を記録しています。また、24時間積算雨量(平石)は601 mm(8月2日14:00~8月3日13:00)を示し、昭和51年の台風17号に次ぐ値でした。

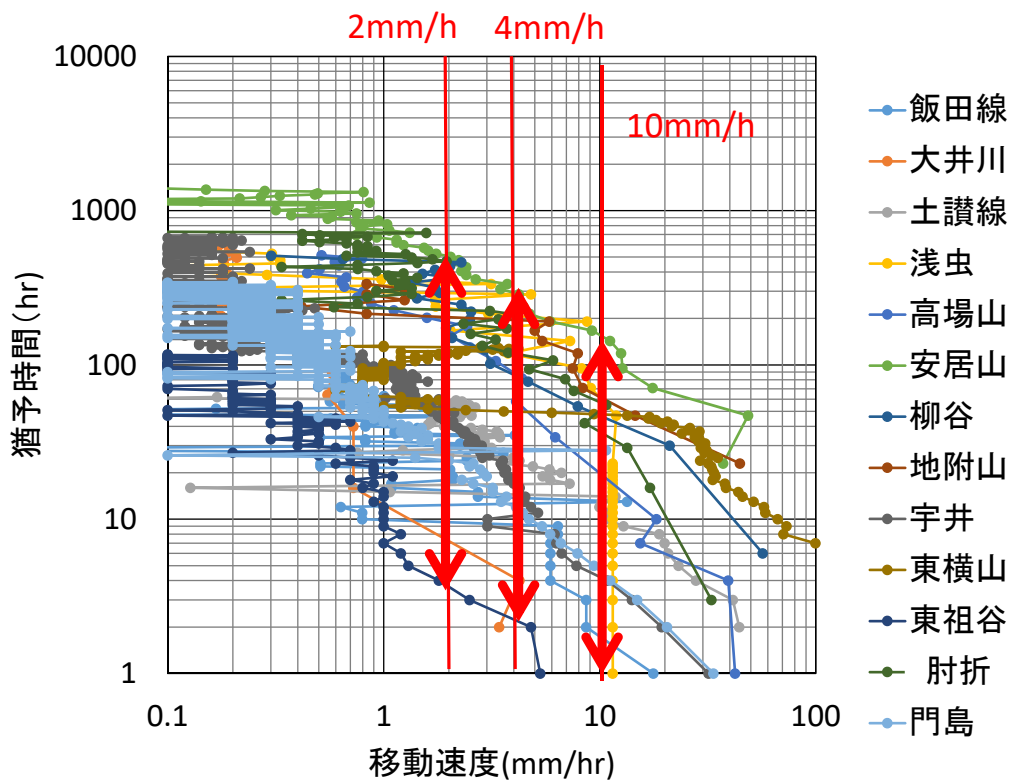
移動速度と崩壊猶予時間

猶予時間は事例により2オーダー程度の差がある

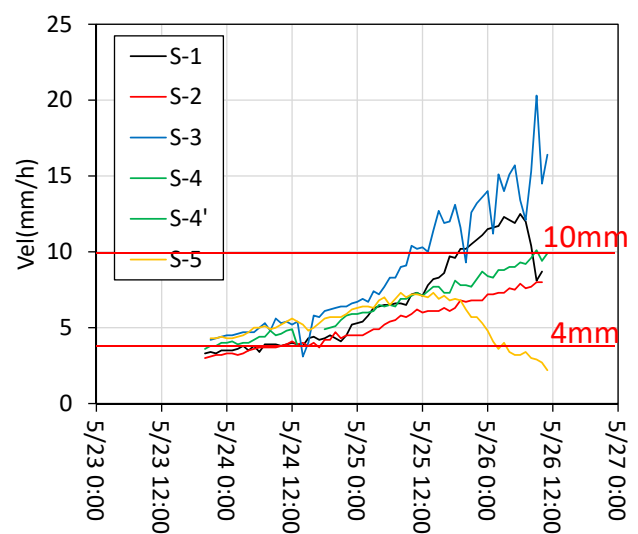
速度

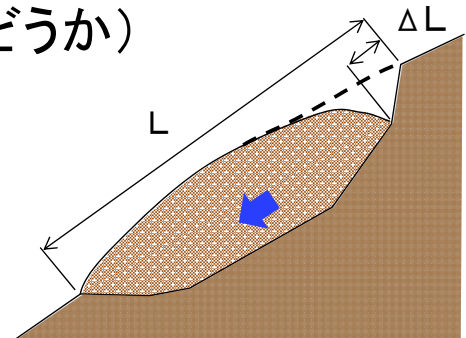
各事例の移動量, 移動速度を
⇒ 斜面長 L に対する比である

「ひずみ」: $(\sum \Delta L)/L$

「ひずみ速度」: $(\Delta L/L)$

にして正規化

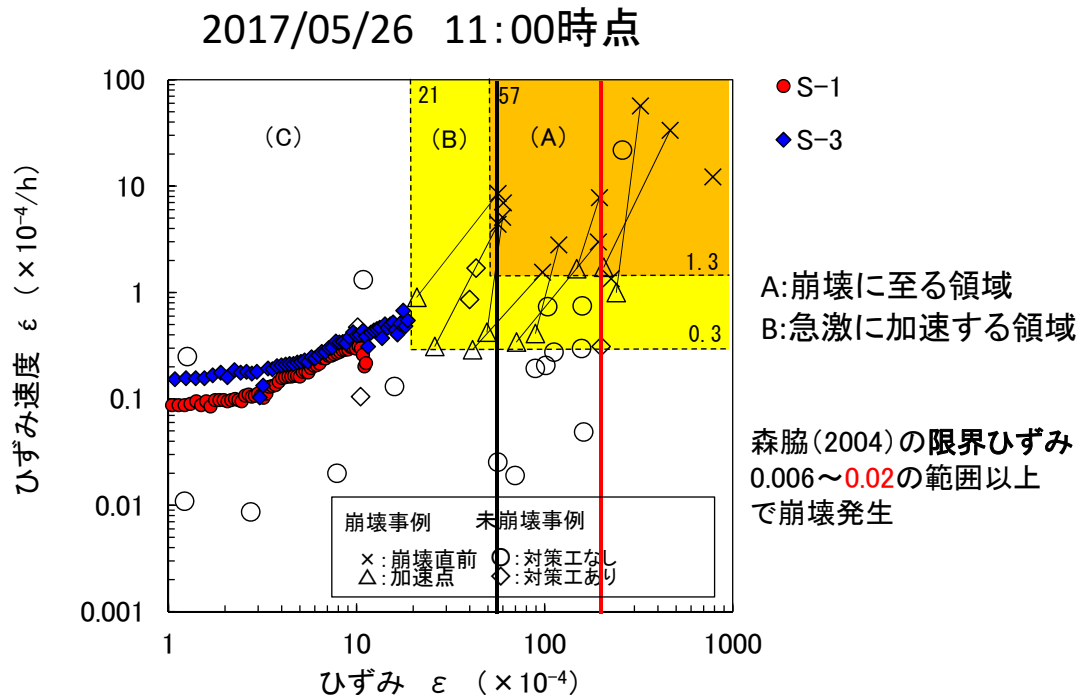
「豊後大野綿田地すべり」での例

現時点の崩壊予測結果の信頼性は低いことが読み取られる
 注意) 部分的な小崩壊の危険性はある

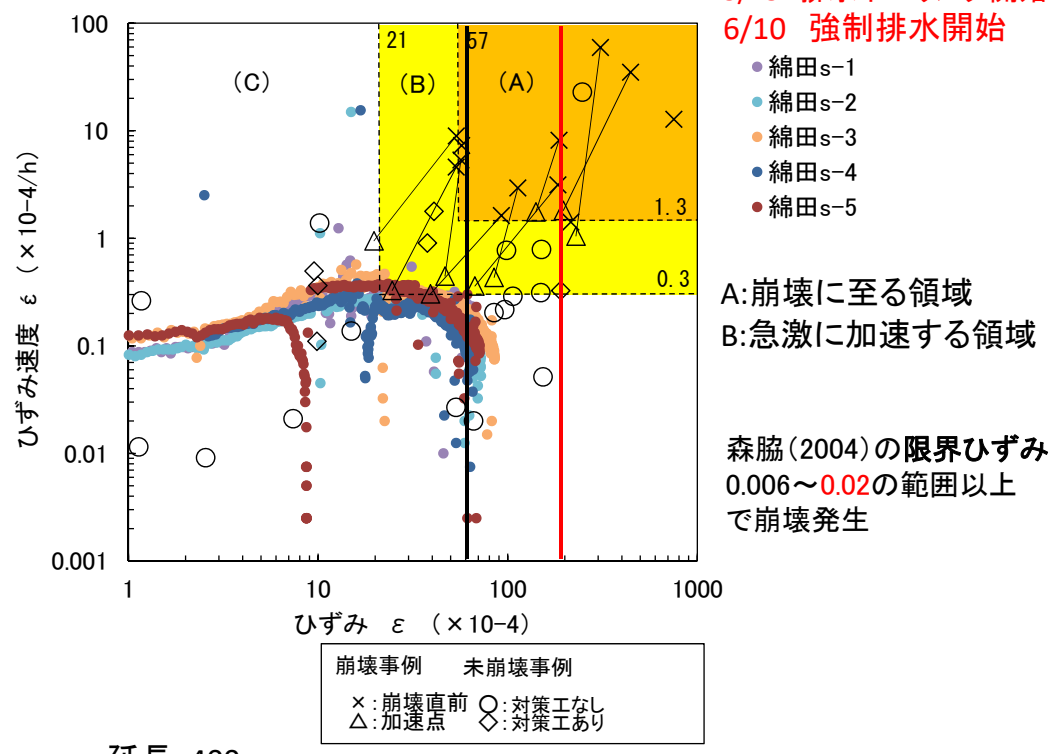
その後の「豊後大野綿田地すべり」

綿田 20170613 16:00時点
 5/28 排水ボーリング開始
 6/10 強制排水開始

延長: 400m
 変位置: 伸縮計の累積変位(設置前の幅の加算なし)
