土工構造物分野における 近年の豪雨災害に対する 土研の取組と展望

地質・地盤研究グループ グループ長
金子正洋

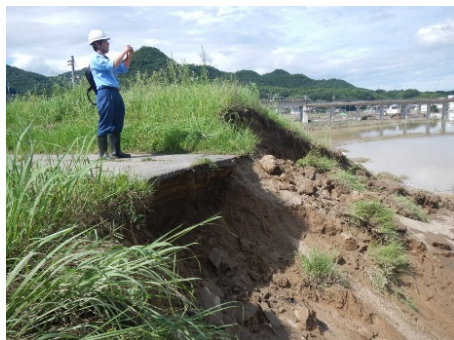
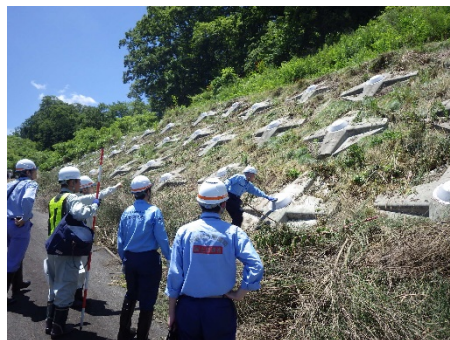
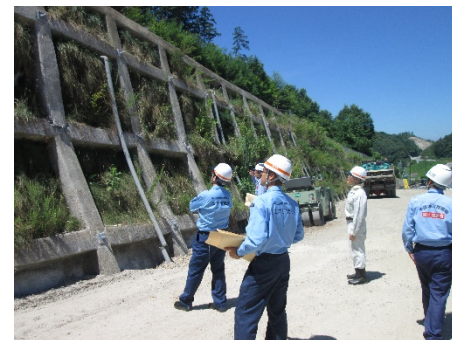
平成30年7月豪雨(西日本豪雨)の被害調査

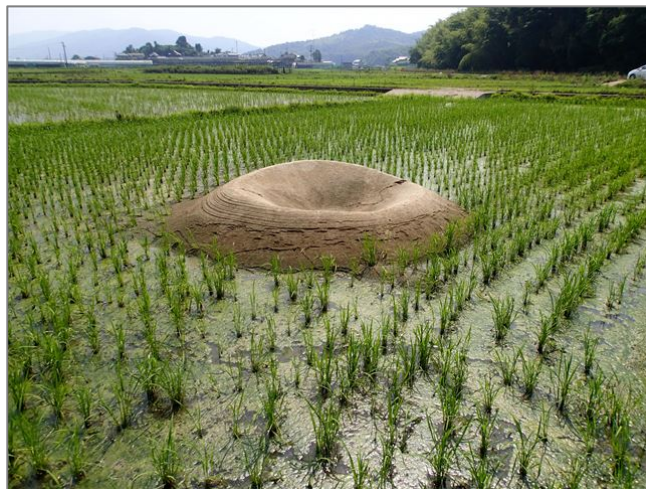
小田川の基盤漏水の痕跡(2018年)

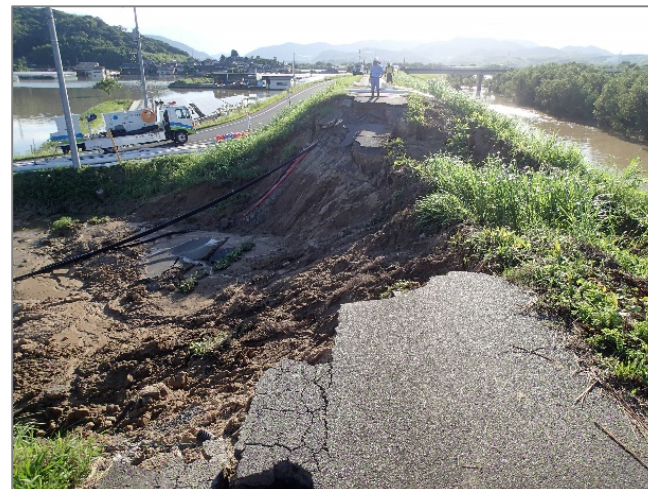
小田川の堤防の法すべり(2018年) 7

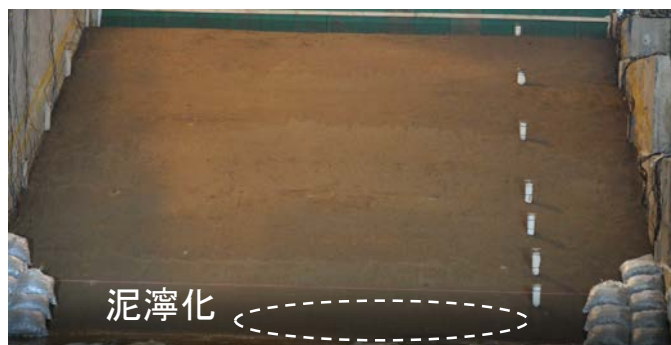
4時間目

- 4時間目：法尻のごく狭い範囲で泥濘化が発生
- 7時間目：法尻近の堤体内水位の上昇とともに、変状範囲が拡大
- 10時間目：僅かな堤体内水位の上昇とともに、変状範囲が急激に拡大
- 13時間目：ほぼ堤体内の水位は一定、変状範囲はさらに拡大

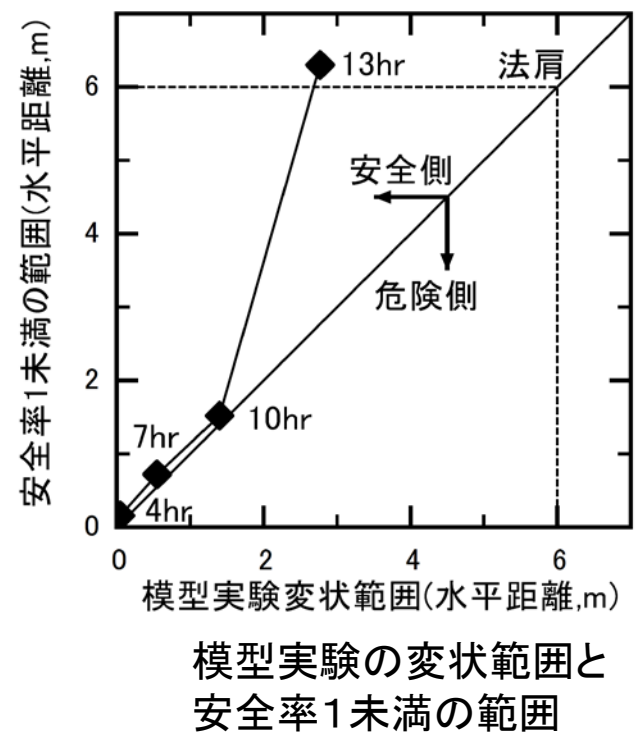
◆ 10～13時間目で変状範囲が急拡大の傾向は、実験と計算で一致
 但し、13時間目の安全率が1を下回る範囲は、実験に比べ広範囲

◆ 緩み領域(土層検査棒により調査)と

13時間目の安全率1未満の範囲がほぼ一致

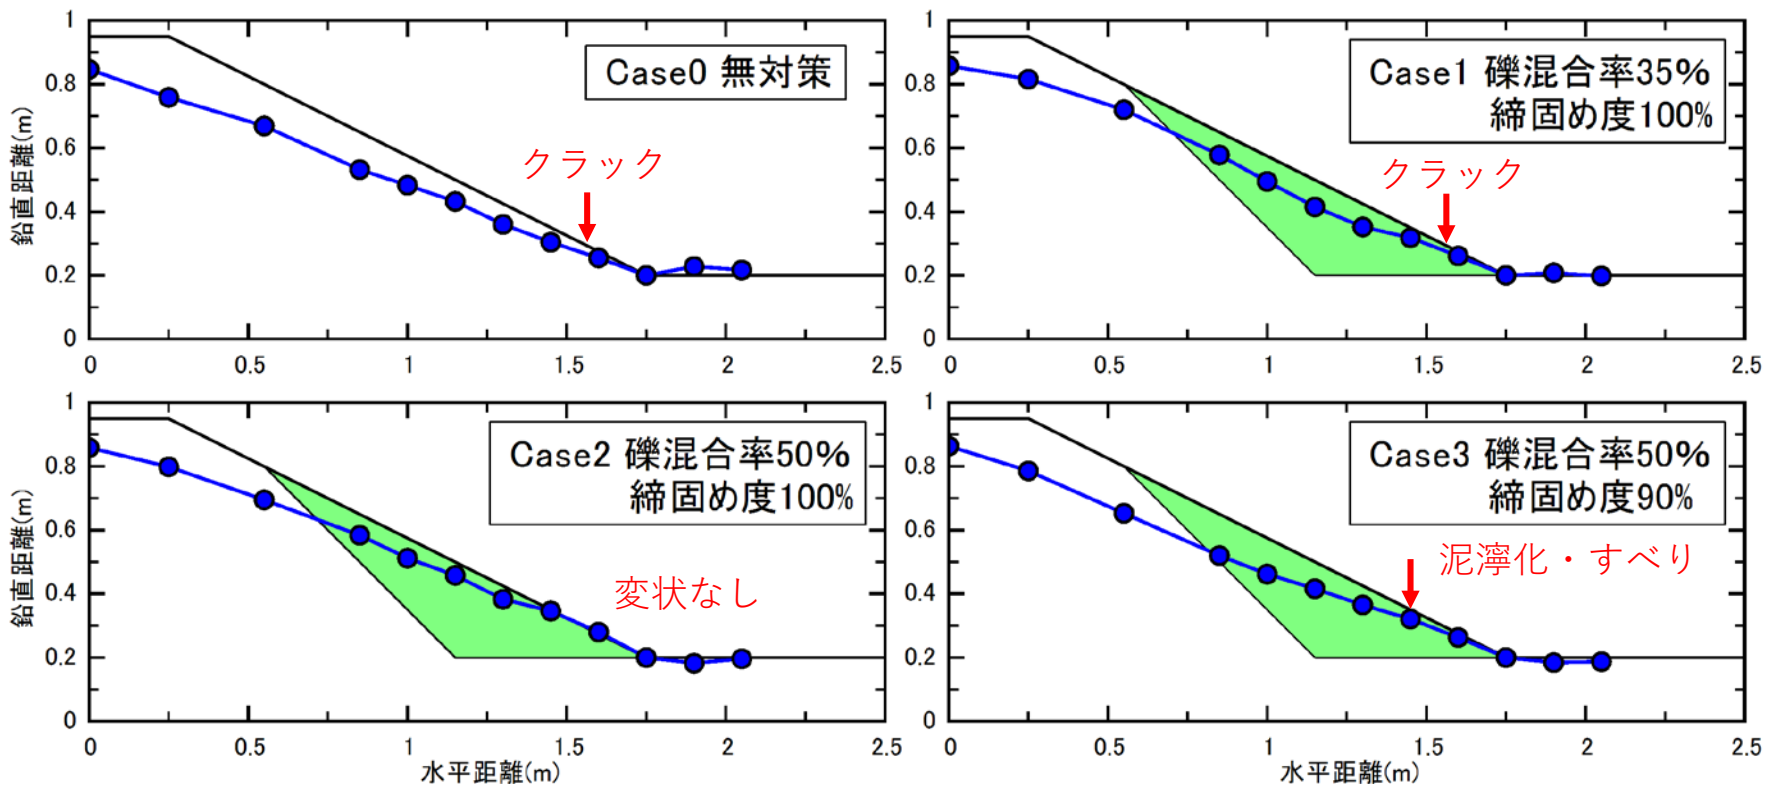
- ◆ Case0に比べて礫混合土による対策を実施したCase1～3の水位が高い
- ◆ Case1、3では水位がより高い状態で変状が生じ始めたり、Case2では水位がかなり高くなっても変状が生じないことから、礫混合によるせん断強度の増大が推定される

変状発生時の堤体内水位
 (Case2は堤体内水位が定常となった時点での水位)

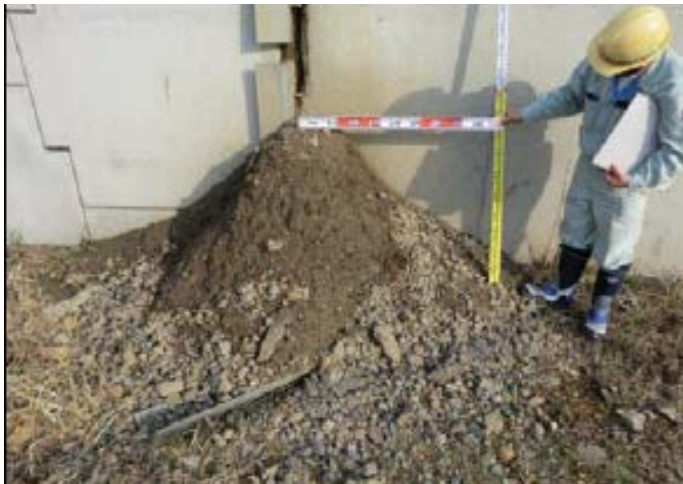
補強土壁の盛土材のこぼれ出し

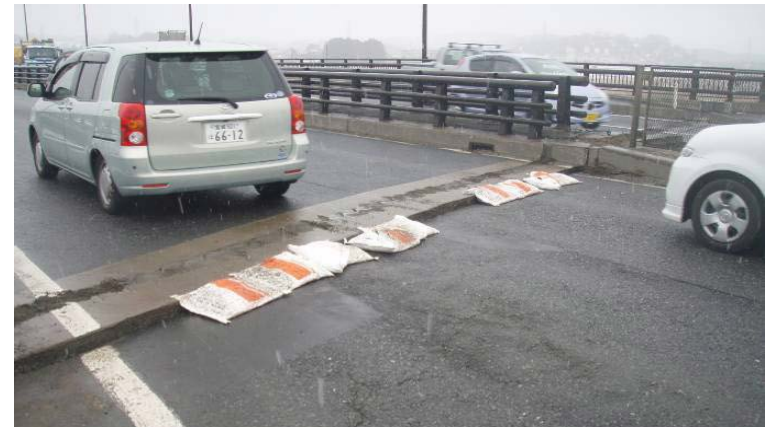
橋台背面の段差の発生

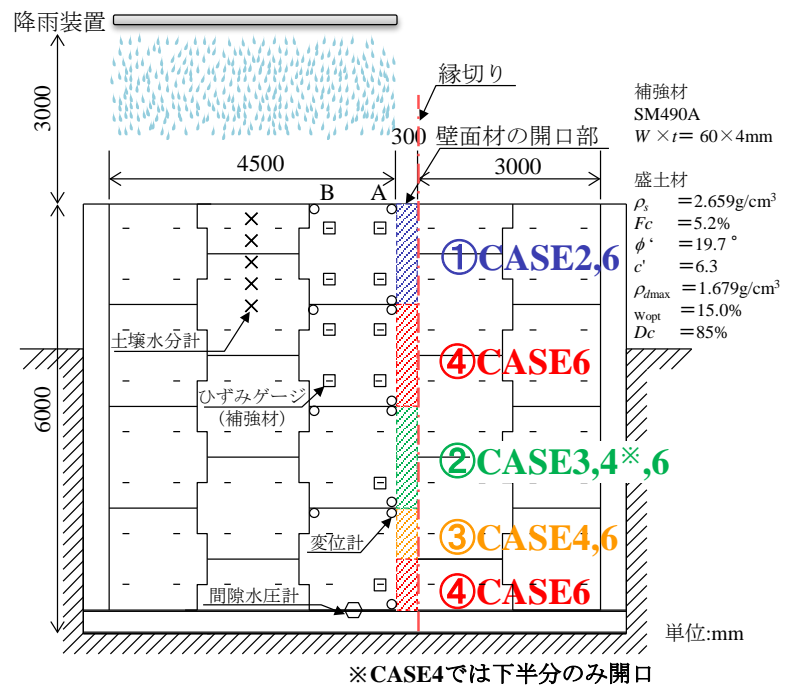
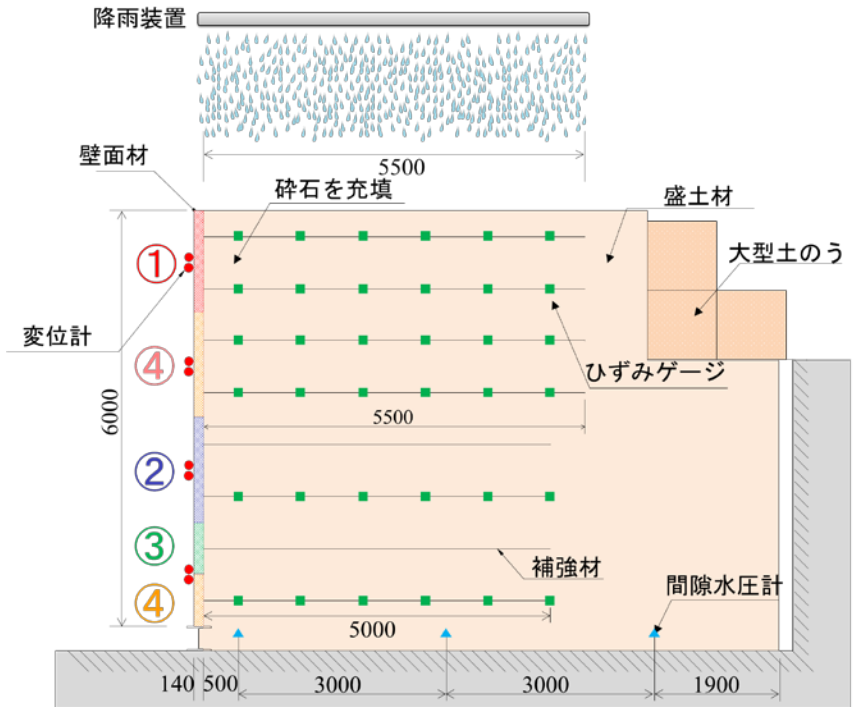
- ◆ 実大模型実験により、異常降雨作用下での盛土材のこぼれ出しを再現
- ◆ 補強土壁に隣接する構造物との取合い部の相対変位による目地開きを模擬した開口部を設置
- ◆ 降雨により補強土壁情報から盛土内に水を浸透

補強土壁の実大模型の概要

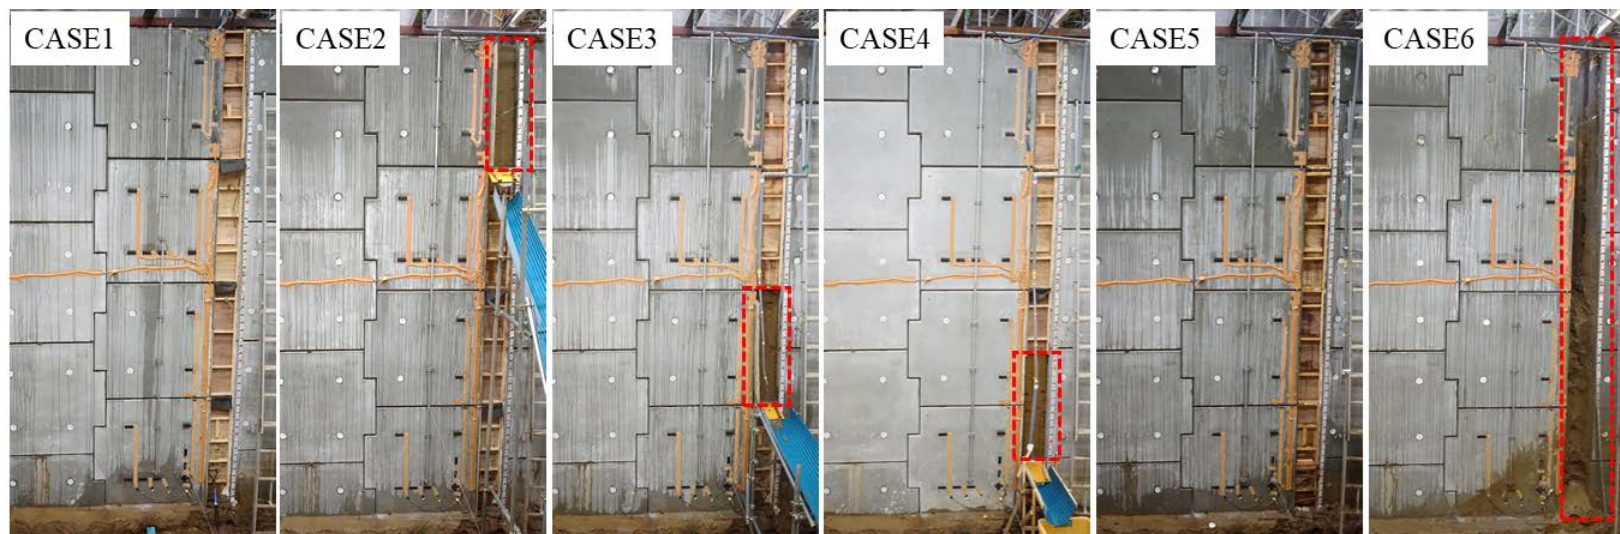
各ケースにおける開口位置(開口位置は赤破線部)

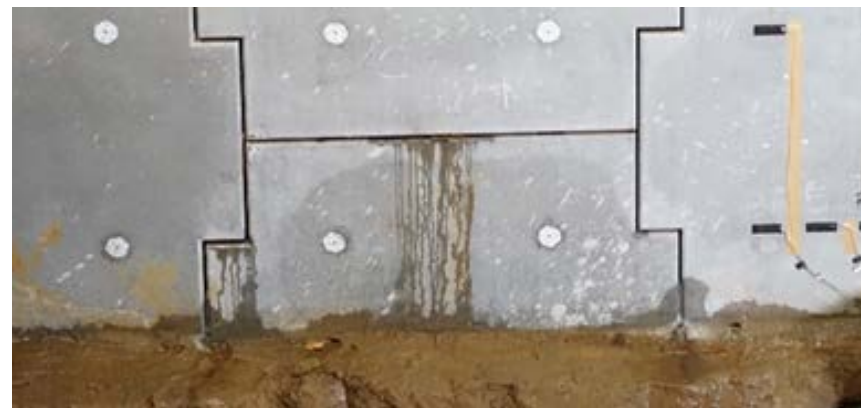
Case1での目地部からの排水状況(最下段)

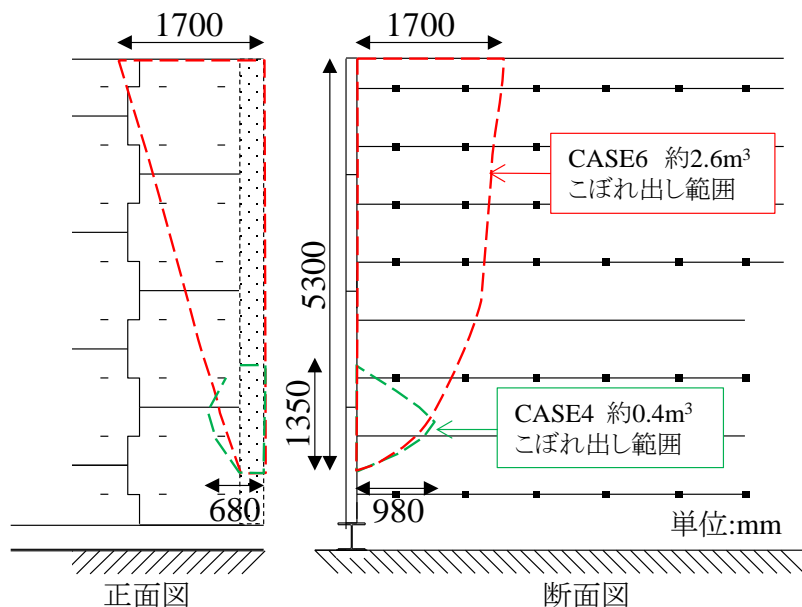
- ◆ 盛土材のこぼれ出しは、CASE4とCASE6で発生
- ◆ CASE4、CASE6ともに、盛土内の水位が開口部下端位置まで達した時点あたりから、盛土材のこぼれ出しが発生。その後、含水比が高くなった盛土材は、流動化して急速にこぼれ出す
- ◆ CASE6においては、こぼれ出しの進行の後、突如大規模なこぼれ出しが起こり盛土天端が陥没するに至った

CASE4、CASE6におけるこぼれ出し範囲

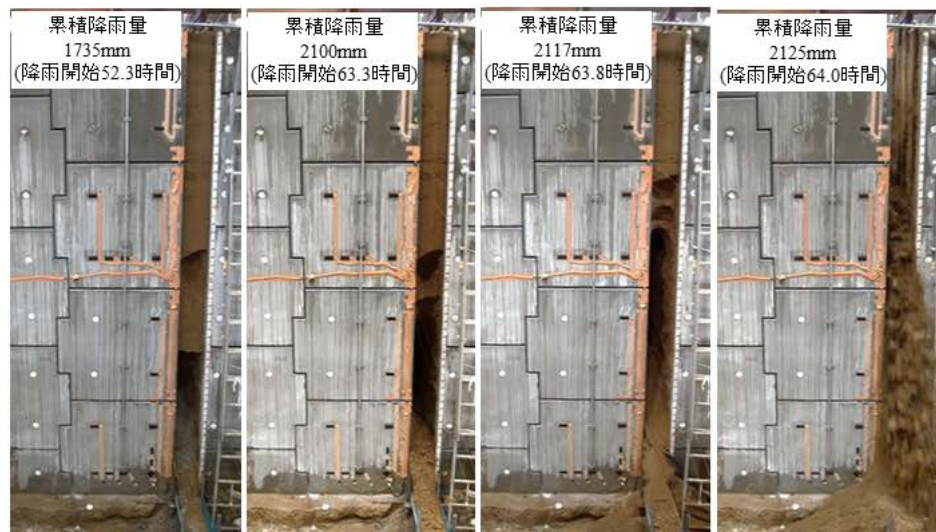
こぼれ出し状況 (CASE6)

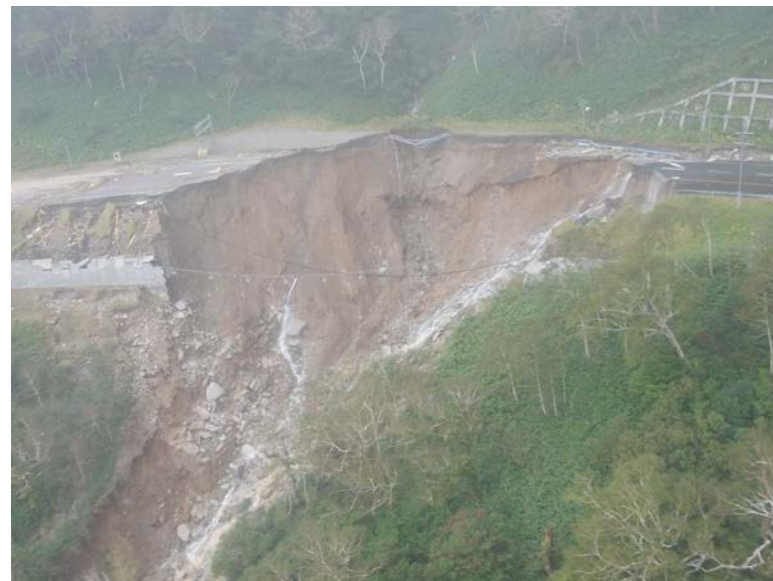
写真-5 H28年台風10号での盛土崩壊
(国土交通省 北海道開発局 帯広開発建設部HPより)
