コラム インドネシア国マク州アンボン島における天然ダム決壊と土木研究所の技術支援

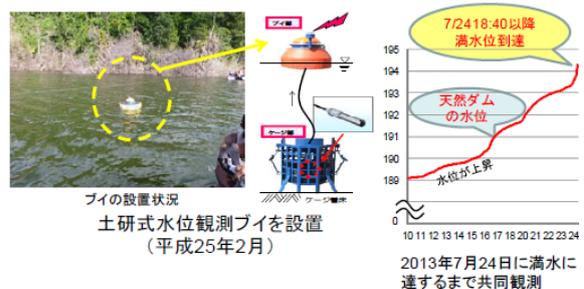
図-2 土研式投下型水位観測パイ (左・中央) とモニタリング結果 (右)

平成 25 年 7 月 25 日にインドネシア国マク州 (アンボン島：図-1) リアワ川の天然ダムが決壊しました。もともと、同天然ダムは平成 24 年の 7 月に発生しましたが、その下流には 5,000 人近い住民が居住しております。天然ダムが決壊した場合には大量の土砂と水が一気に流れ下って甚大な被害をもたらす危険性が懸念されました。そこで、土木研究所はインドネシア共和国公共事業省、同国水資源研究所と、アンボン島に形成された天然ダムについてのモニタリングに関する共同研究協定を結びました。そして、土木研究所が開発した土研式投下型水位観測パイを天然ダムに設置しました。

土研式投下型水位観測パイによって天然ダムの水位をリアルタイムでモニタリングすることが可能となり、観測データはインドネシア国にも伝送されておりました。この観測データを元に、天然ダム下流にある村の警戒避難体制を構築することができ、被害を最小限 (避難者 5,233 名、行方不明者 3 名) に抑えることができました (図-2)。
