## コラム 融雪による斜面災害に関する技術指導

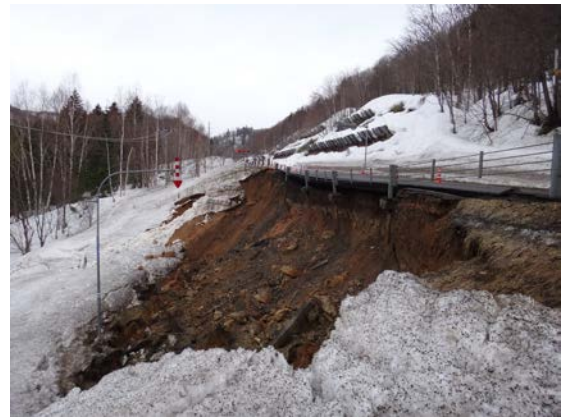
平成 25 年 4 月 7 日午前 11 時頃、札幌市南区薄別の国道 230 号の特殊通行規制区間で融雪と大雨による盛土法面の崩壊（写真-1）が発生し、延長 14.3km が全面通行止めとなりました。路肩の盛土が延長 30m あたり滑落したほか、延長 50m にわたり路面の沈下や亀裂等がセンターライン付近にまで認められました。寒地土木研究所は北海道開発局からの要請を受け、直ちに防災地質チーム上席研究員と総括主任研究員からなる道路防災有識者を現地に派遣しました。両者は現地で災害状況確認したほか、緊急対策会議に出席し、地質調査や応急対策工について技術指導（写真-2）を行いました。また、4 月 25 日に通行規制を解除するまでの複数回、関係者からの相談への技術指導を実施しました。さらに、上席研究員は北海道開発局札幌開発建設部の主催する「国道 230 号中山峠災害対策検討委員会」に有識者として参加し、融雪を考慮した通行規制基準の策定に貢献しました。

写真-1 国道 230 号の盛土法面の崩壊
